# Förorenade områden i Gävle kommun

## Inventering av Brynäs industriområde

2006-12-18

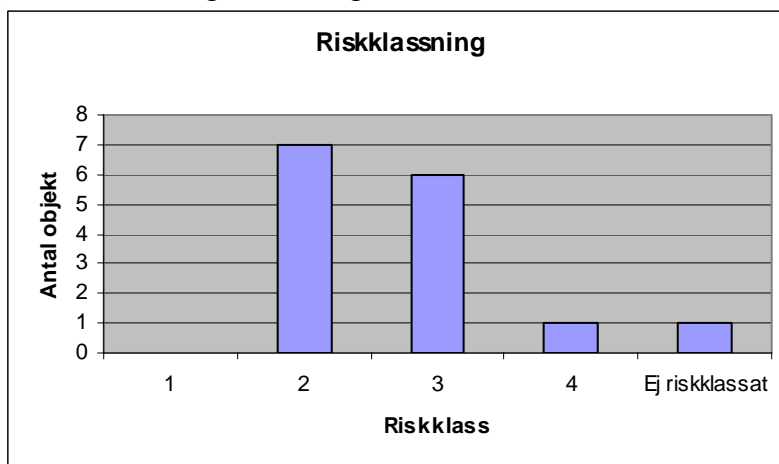
Av totalt femton inventerade objekt placeras sju i riskklass 2 och sex i riskklass 3 (figur 3). Endast ett objekt hamnar i riskklass 4 och ett objekt anses inte vara ett potentiellt förorenat område. Störst andel objekt hamnar i riskklass 2 – stor risk för människors hälsa och miljön. Eftersom MIFO-metodiken endast har fyra riskklasser medför detta att variationen inom klasserna kan vara stora. I inventeringen av Brynäs industriområde har de objekt som legat i gränsen mellan två klasser placerats i den högre riskklassen, dels på grund av försiktighetsprincipen i miljöbalken och dels för att en riskbedömning enligt MIFO-metodiken ska göras för ett troligt men dåligt fall.

Figur 3. Figuren visar resultaten från riskklassningen av objekten på Brynäs industriområde.

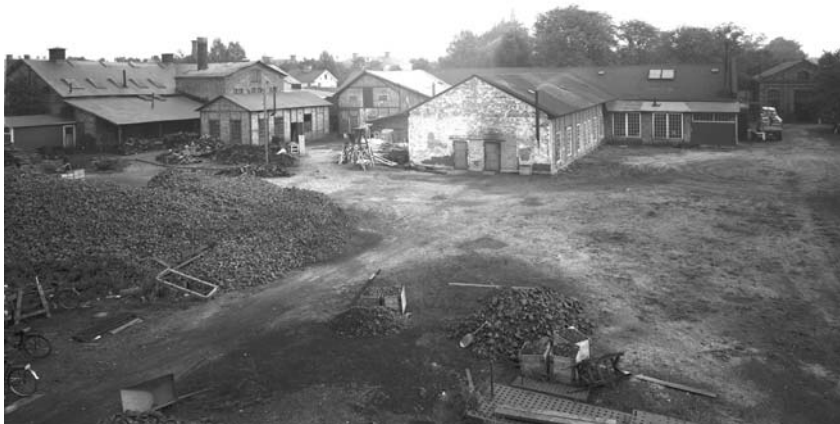
På denna fastighet låg en av Brynäs första stora industrier – Lindahl & Runers mekaniska verkstad och gjuteri, grundad 1847. Därefter har det bedrivits gjuteri på fastigheten fram till mitten på 1950-talet. Gjuteriet hade stor kapacitet och sysselsatte cirka 200 personer vid sekelskiftet. Verksamheten inkluderade även renseri, sprutlackverkstad, betning och en emaljeringsverkstad, som byggdes 1938. Bilder visar dels att marken kring industrin inte är hårdgjord och dels att stora högar som troligen består av metallspån eller gjutsand som deponerats på flera platser på tomten (figur 4). Verksamhetens omfattning och långa verksamhetstid har sannolikt inneburit att marken förorenats.

**Figur 4.** Gavleverkens verksamhet i kvarteret Fogden (Länsmuseet, Gävleborg).
