# Inventering av förorenade områden

Träskyddsbranschen i Kronobergs län

Inventering enligt MIFO fas 1 av sågverk med doppling  
samt tryck- och vakuuminpregneringsanläggningar

ISSN 1103-8209, meddelande 2001:17

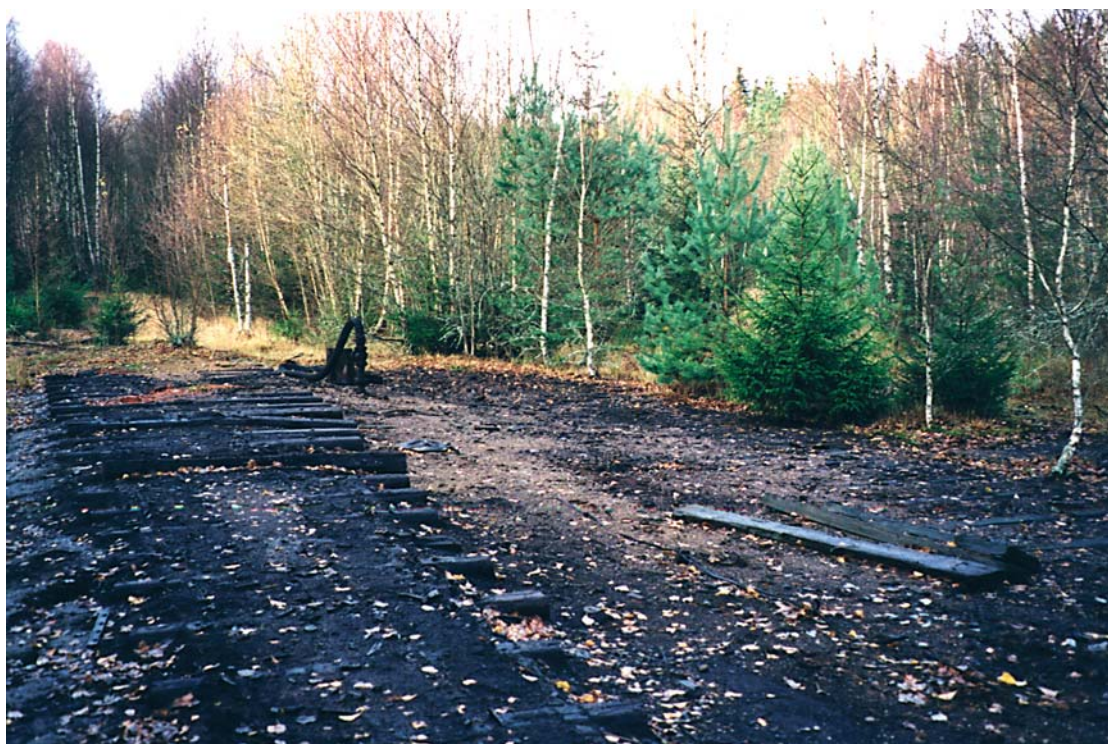
Omslagsbild: Elnaryd, nedlagt impregneringsverk

På platsen, strax sydost om Vislanda samhälle, har det tidigare funnits ett impregneringsverk. Samtliga byggnader är idag rivna. Fastigheten används numera som upplag för biobränsle.

Vid platsbesöket syntes tydliga spår från impregneringsverksamheten. Området där impregneringsanläggningen funnits, längs med utkörningsspåret samt vid upplagsplatsen för nyimpregnerat virke saknade i princip helt växtlighet. På stora delar av nämnda områden förekom stelnade kreosotrester. Vid f.d. impregneringsplatsen kändes även en tydlig tjärdoft. Vid höga grundvattennivåer fungerar norra delen av upplagsområdet som ett utströmningsområde för grundvattnet, detta är en nackdel med tanke på utlakning samt spridning av föroreningar.

Elnaryd är ett av länets riksobjekt. Inventerarens bedömning är att det är mycket troligt att marken på fastigheten är förorenad med avseende på främst kreosot och arsenik.
