Fd Kågeverken, Hamneda

Miljöteknisk undersökning enligt MIFO fas 2

Länsstyrelsen Kronoberg

Upprättad: 2010-06-30

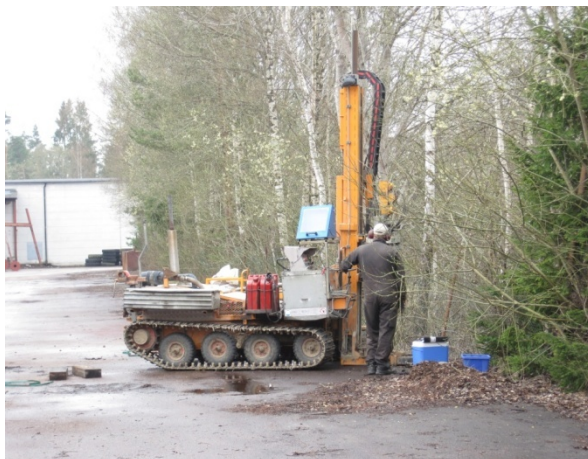
Figur 2 Skruvborrning, SKR 4

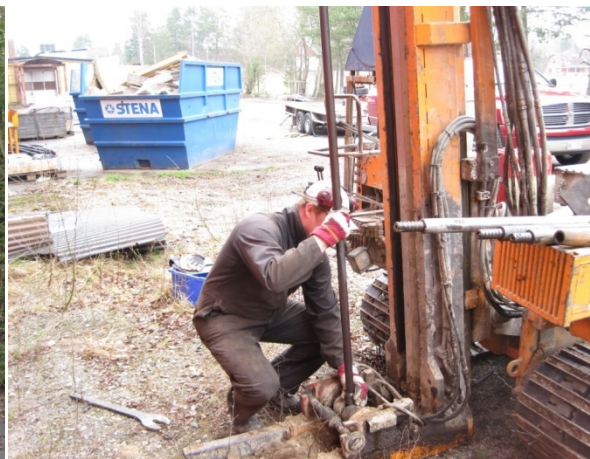
Figur 3 Skruvborrning samt installation av gv-rör (stål, 1 tum)

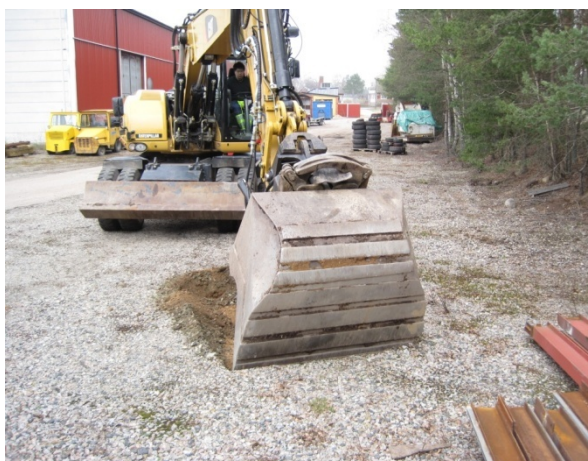
Provgropar grävdes bl.a. i den södra delen av fastigheten för att avgränsa tidigare påträffade förhöjda halter av tungmetaller. Groparna grävdes till ca 2 m u my och jordlagren bedömdes här vara omgrävda och utjämnade.

Figur 4 Provgropsgrävning

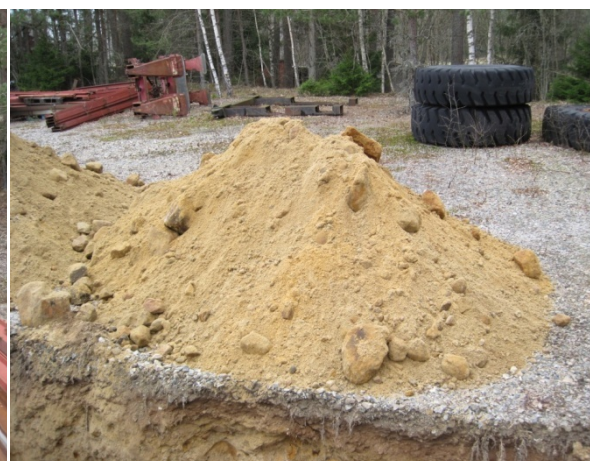
Provpunkterna placerades ut runt om på fastigheten. Det naturliga jordmaterialet (förmodat isälvsmaterial) består av siltig sand med inslag av större sten och delar av markytorna är omgrävda/utjämnade.

Figur 5 Troligen isälvsmaterial, siltig sand med inslag av större stenar

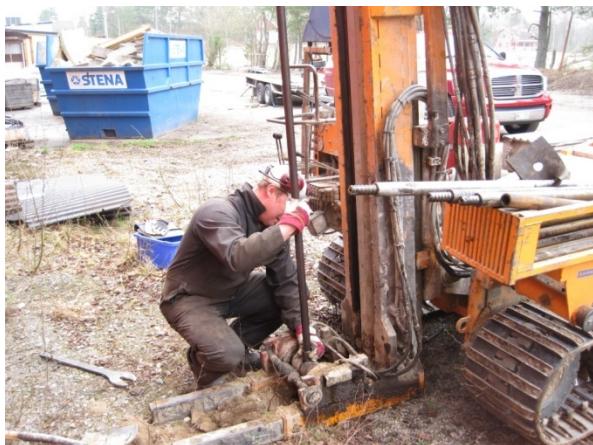
Figur 6 Installation av GV-rör (stål)

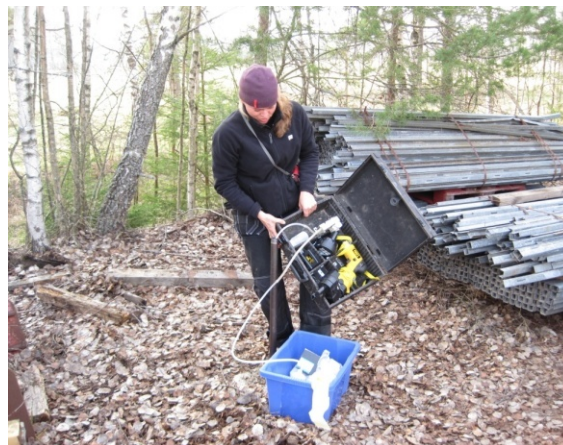
Grundvattnet pumpades upp med hjälp av en peristaltisk pump och slang av PE-plast. Vid grundvattenprovtagningen kunde inga synliga eller andra indikationer av förorening noteras. Vattentillgången var tillräcklig för att kunna analysera tungmetaller och klorerade lösningsmedel. Vattentillgången för övriga parametrar var tyvärr för dålig.

Figur 7 GV-provtagning (GV 5)

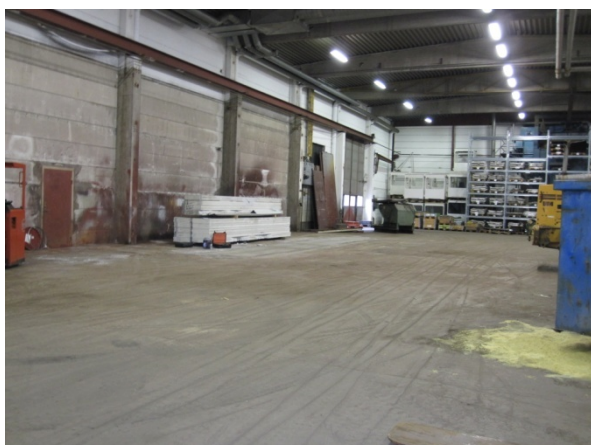
I tre punkter i södra delen av fastigheten, vid tidigare lackeringsbox, gav PID-instrumentet signifikant utslag (ca 50 ppm). I två av dessa borrhål provtogs sedan porluften under byggnaden med lågflödespump och kolrör vilken sedan analyserades på laboratorium m.a.p. klorerade lösningsmedel, BTEX samt andra flyktiga föroreningar, för analysresultat se *tabell 7*. I de övriga punkter spridda över hela byggnaden varierade utslagen mellan 2-7 ppm, vilket bedöms vara en bakgrunds nivå.

Figur 6 Fd lackeringsboxen

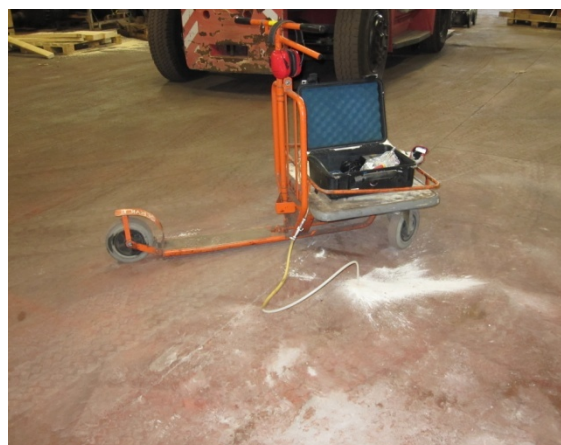
Figur 7 Porgasprovtagning

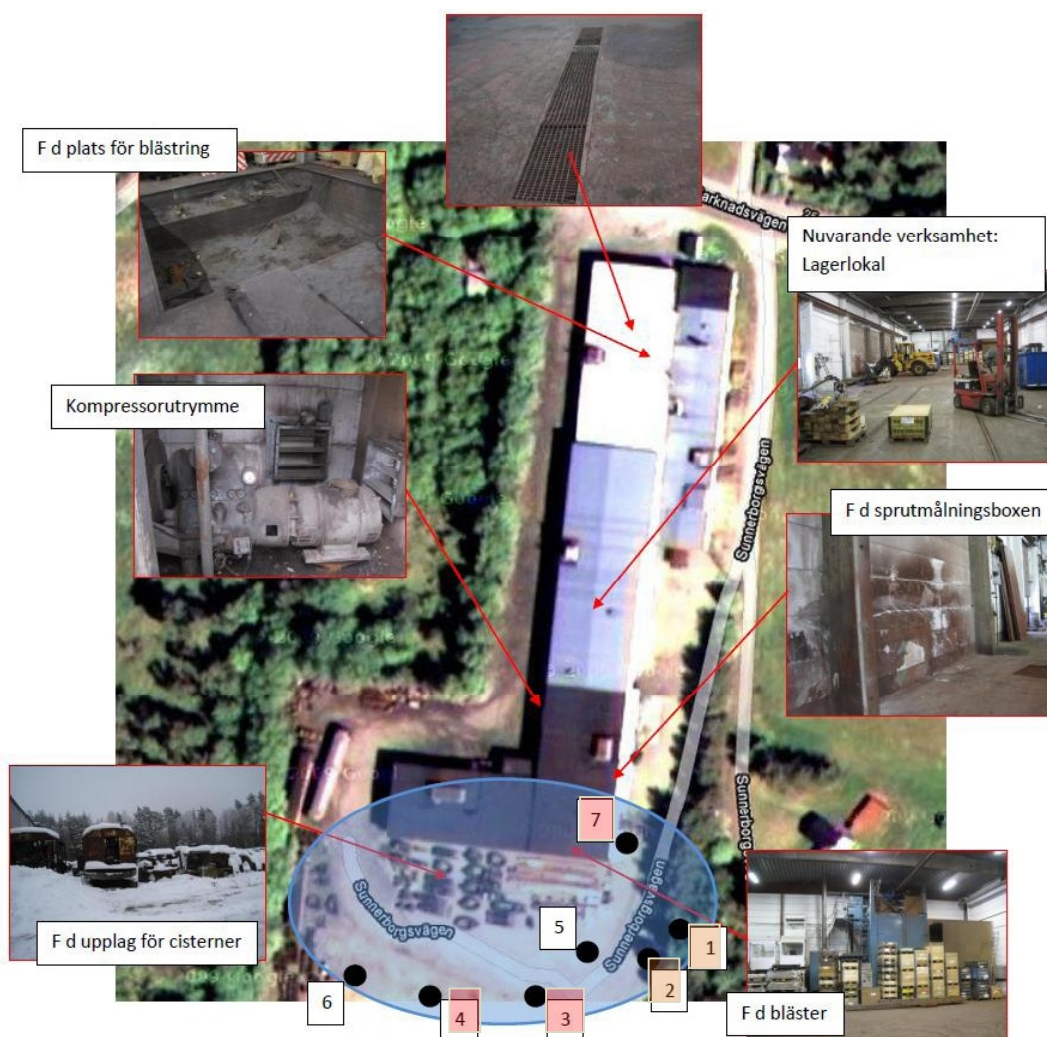
Under platsbesöket 2010 identifierades i norra delen av byggnaden spår av blästerverksamhet med blästersand i ett betongschakt i golvet. I sydöstra och södra delen av byggnaden fanns sprutmålar-boxar. Själva sprutmålningsboxen är idag riven men spår av den finns på väggar och golvet. I golvet finns fortfarande utsugningsanordningen i ett nedsänkt betongschakt med

färgrester kvar. Detsamma gäller för blästern i den norra delen av byggnaden där finns blästersand kvar i en nedsänkning i golvet, se *figur 3* nedan.

Figur 3. Översiktsbild på fastigheten samt tidigare provtagningspunkter från 2004 (punkt 1 till 7) med tillhörande analysresultat. I punkt 1 och 2 noterades "lukt av lösningsmedel, rest av triavfettning?". Inga analyser av organiska föroreningar genomfördes.

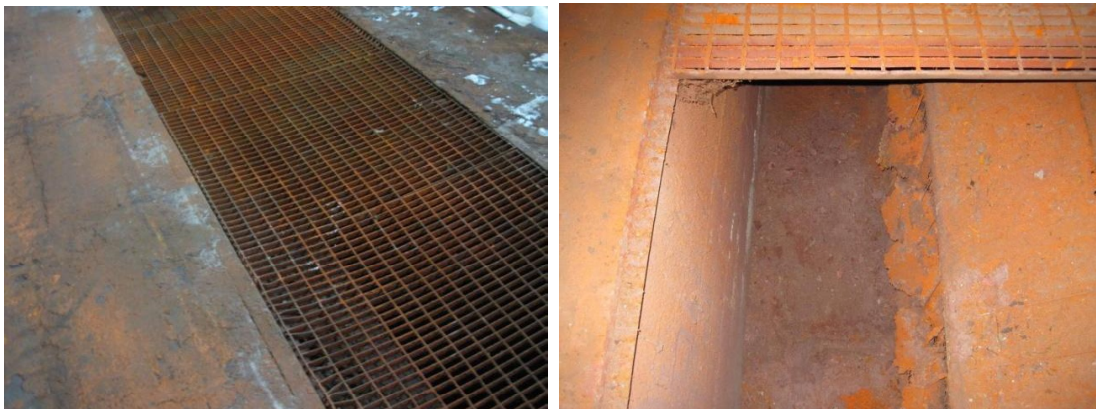
Figur 4. Utsugningsanordning vid f d sprutmålarboxen. Färgrester finns i betongschaktet.

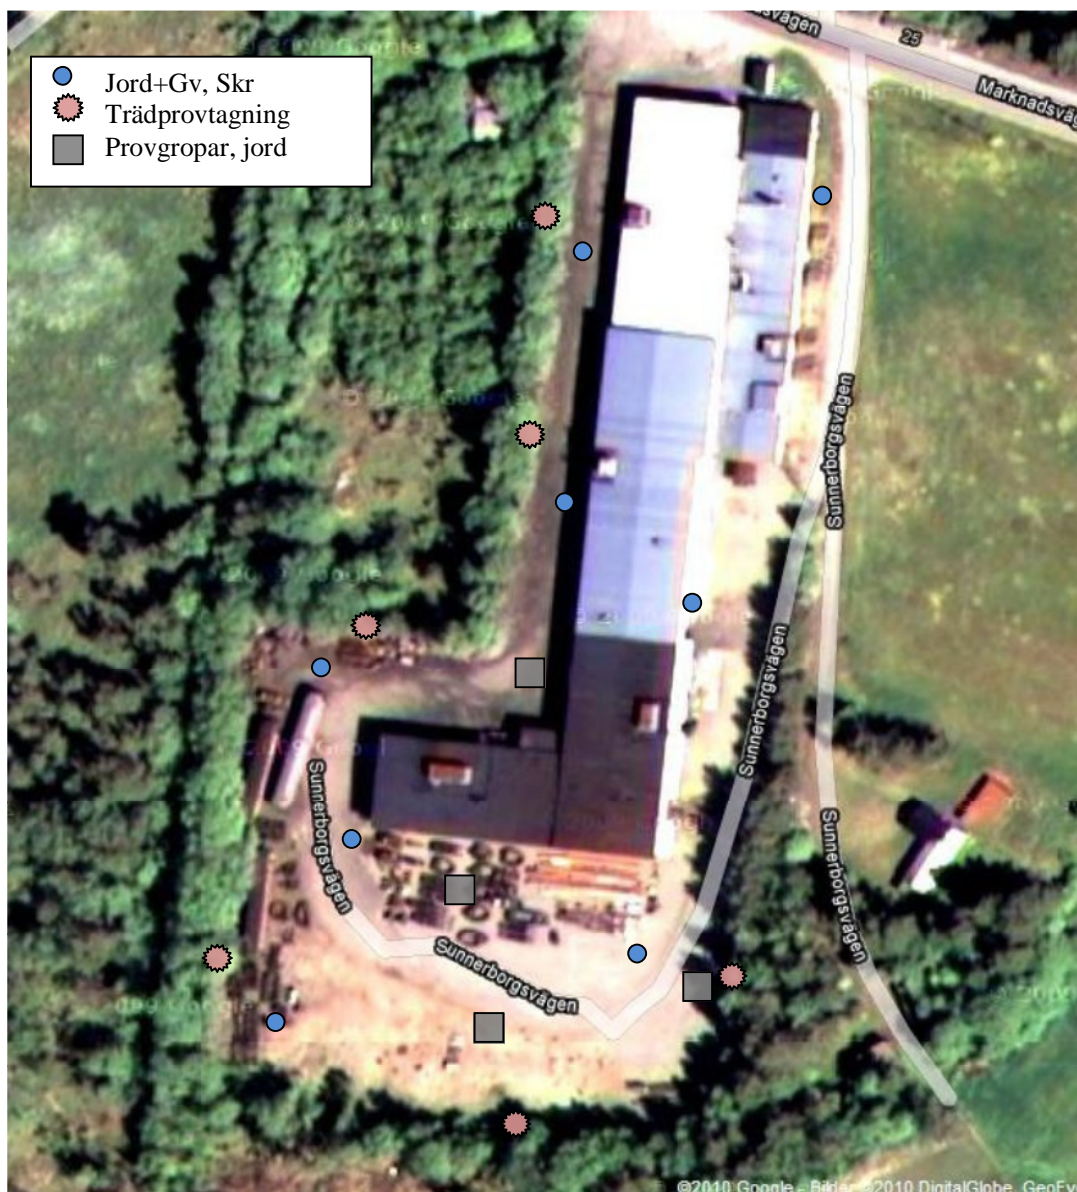
Figur 2. Provtagningsplan för Kågeverken, ungefärliga lägen. Porgasmätning under bottenplattan genomförs med fältinstrument (PID).
