Älmhults kommun

Häradsbäck 1:91

Översiktlig miljöteknisk markundersökning
och riskklassning enligt MIFO fas 2

Envipro Miljötekniks uppdragsnummer: 313644
Datum: 2008-03-17

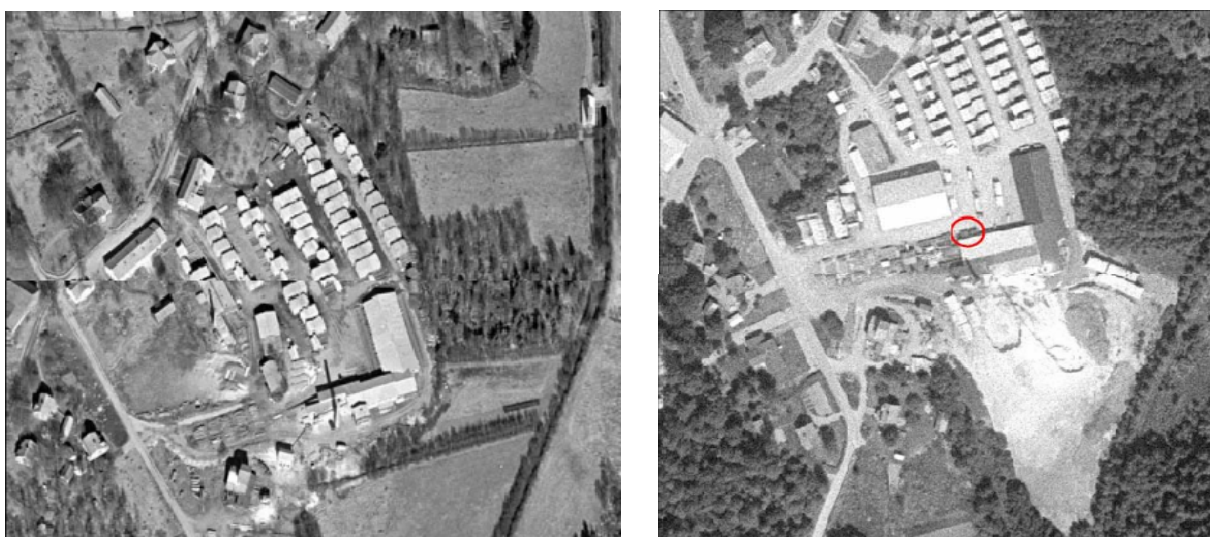
Doppningen skedde i ett 18 m³ stort kar utan avrinningsplatta för doppat virke och utan vindskydd. Platsen för doppningen finns inringad i Figur 1. Under 1973-1974 (uthyrningstiden) doppades inget virke. Doppkaret stod dock kvar på sin ursprungliga plats utan täckning. Vid länsstyrelsens besök 1974 (under uthyrningsperioden) konstateras bl.a. att nivån på vätskan i doppkaret stod ca 10 cm under kanten på karet. Ritningar från 1988 visar att doppkaret då är ombyggt till dubbla kar.

Figur 1 Flygfoton från 1960 (till vänster) och 1978 (till höger). Doppningsplatsen är inringad med rött på bilden från 1978. Observera den tydliga utbredningen av spån och bark på bilden 1978, vilken inte finns på bilden från 1960.

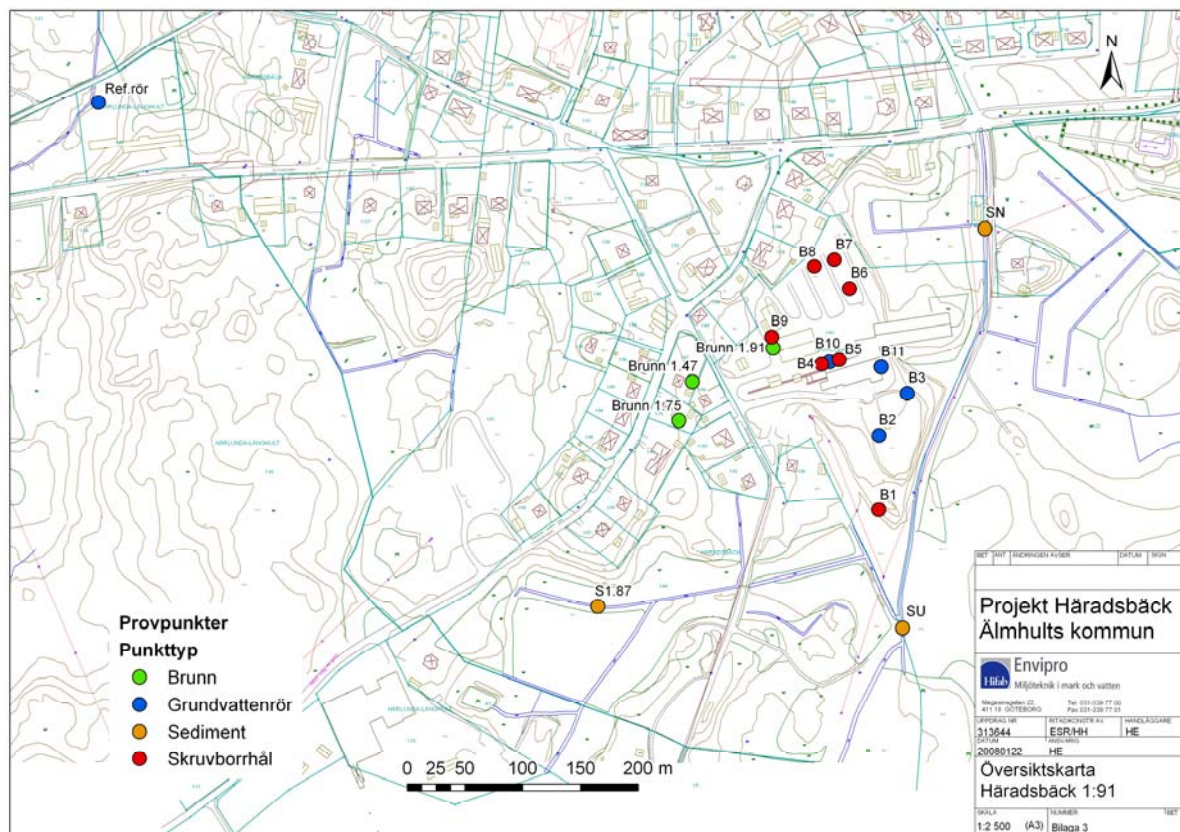
Figur 2 Översiktskarta som redovisar provpunkter inom ramen för undersökningen av Häradsbäck 1:91 tillsammans med referenspunkten.

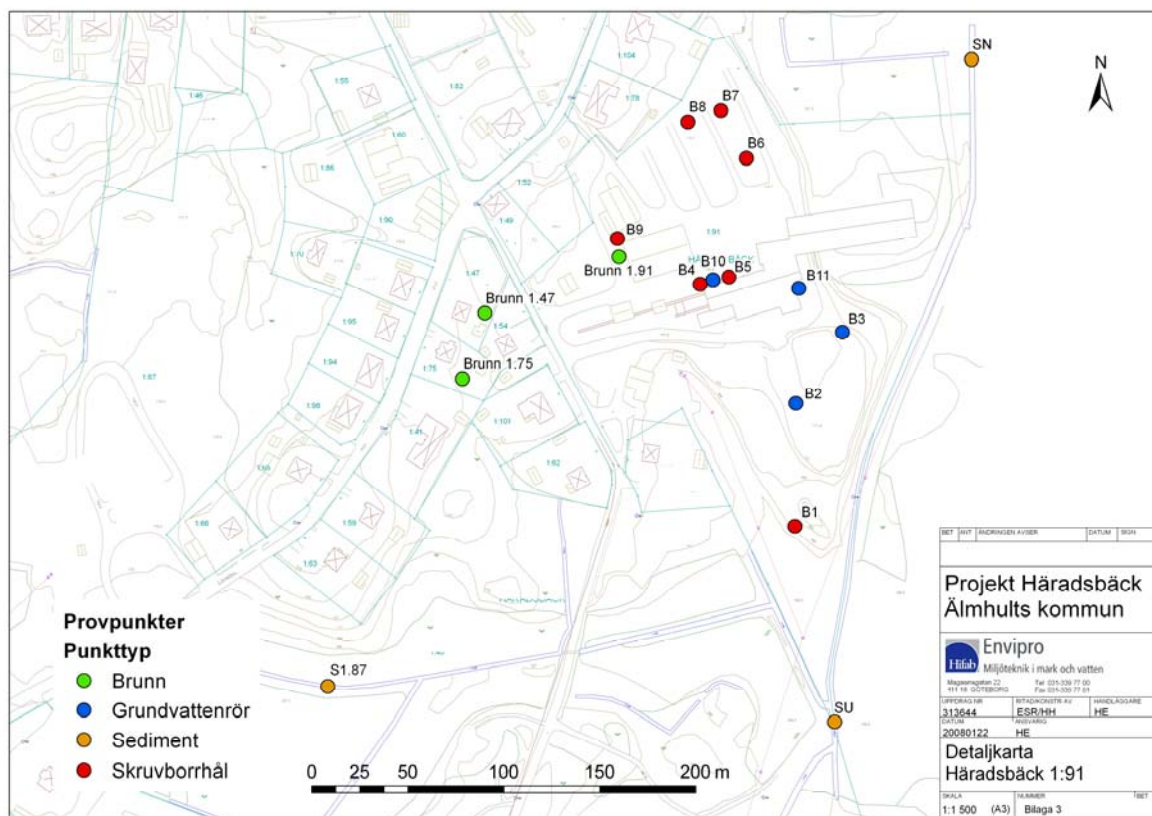
Figur 3 Redovisning av provpunkter inom Häradsbäck 1:91 samt undersökta brunnar utanför fastigheten.
