**RUSTHUNTER, ÄLGHULT
UPPVIDINGE KOMMUN, MIFO FAS 2**

Miljöteknisk markundersökning

Växjö 2004-05-07

SWECO VIAK AB
Södra regionen

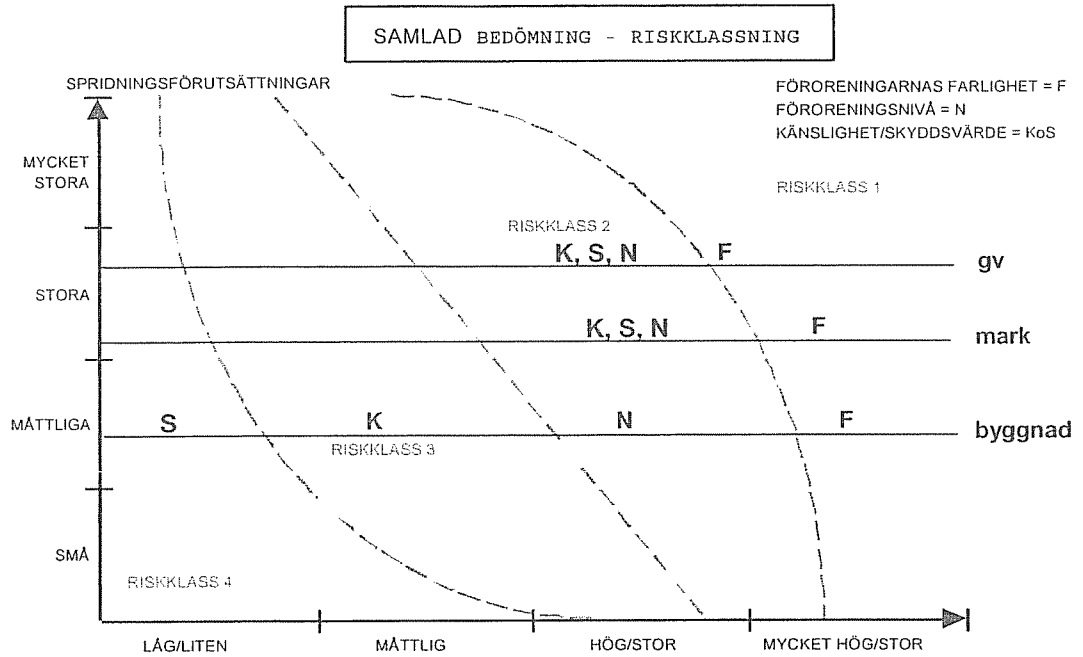
För området har spridningsförutsättningarna i mark och grundvatten bedömts som stora. Känsligheten respektive skyddsvärdet har dock bedömts som litet. Farligheten avseende de analyserade parametrarna bedöms för bly, kadmium, krom VI, cyanid och trikloretylen som mycket hög, för koppar, krom och nickel som hög och för alifatiska kolväten och zink som måttlig. Föroreningsnivån bedöms för mark och grundvatten som måttlig för alifatiska kolväten, zink och krom som hög för bly och koppar samt som mycket hög för nickel.

Det undersökta området bör vid en samlad riskklassning hamna i riskklass 1 "mycket hög risk". Se sammanställning av MIFO protokoll blanketterna A-E under bilaga 4 och riskklassningsgraf nedan.
