# GRAVKAPPELL vid EKEBY KYRKA

Ekeby socken, Kumla kommun, Närke, Strängnäs stift

**PUTS- OCH MÅLNINGSARBETEN  
2007**

**Antikvarisk rapport**  
Estrid Esbjörnson

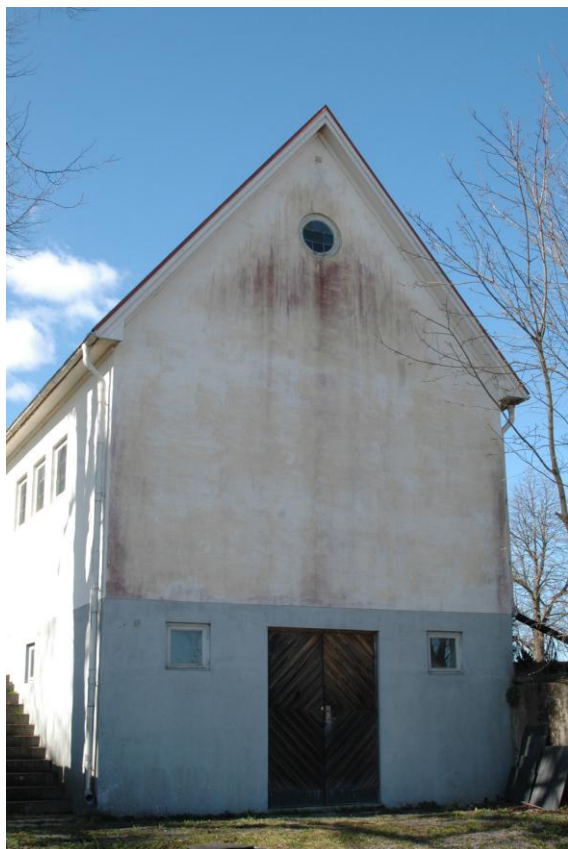
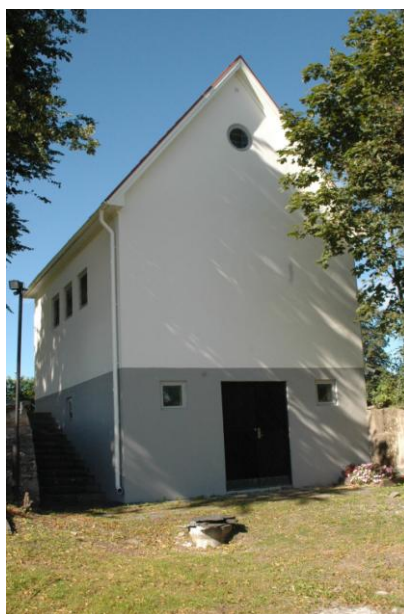
- Putslagning och avfärgning av fasaderna i de befintliga färgnyanserna. Särskilt gaveln åt öster var ansatt av missfärgningar. Det växte tidigare fukthållande vegetation här. Där den vita färgen släppt lyste ett klart gult skikt fram. Har byggnaden varit gul tidigare?
- Målning av snickerier och andra detaljer

*Före respektive efter de aktuella åtgärderna.*
