# EKEBY KYRKA

## OMMÅLNING AV PLÅTTAKET 2007

**Antikvarisk rapport**  
Estrid Esbjörnson

Rapport 2007:39

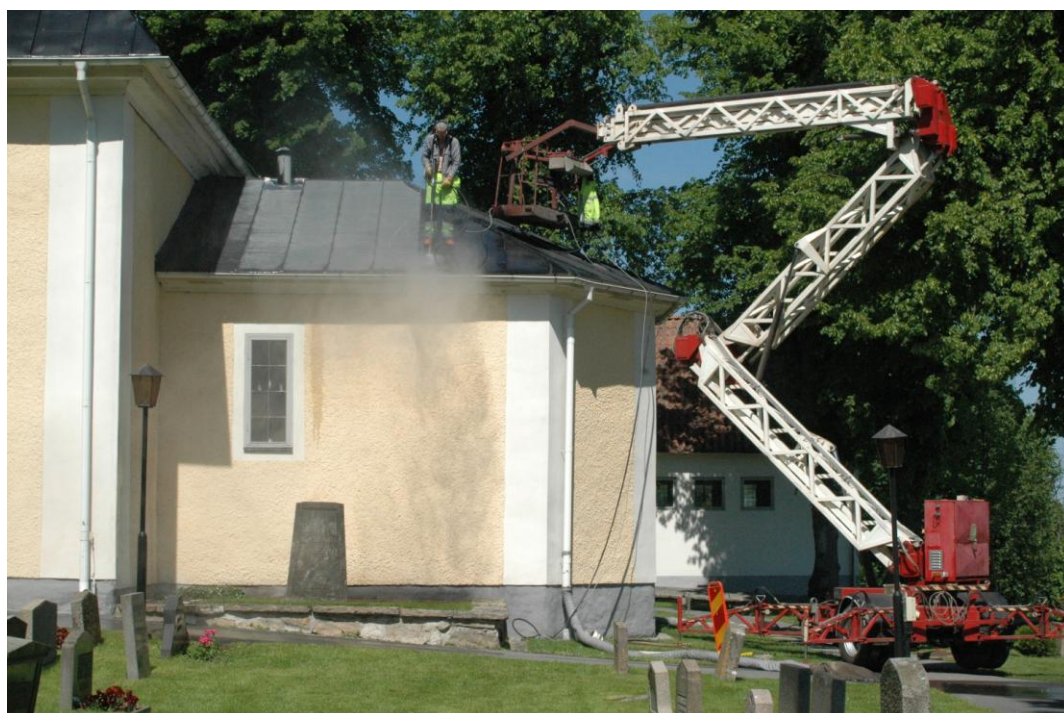
*Ekeby kyrkas tak under rengöring före ommålning*

Alla först rengjordes taket. Rengöringen utfördes med högtryckstvätt med hjälp av ett rotormunstycke och hett vatten med ett tryck av 800 bar. Även torntaket åtgärdades. De borttvättade färgresterna samlades upp separat.

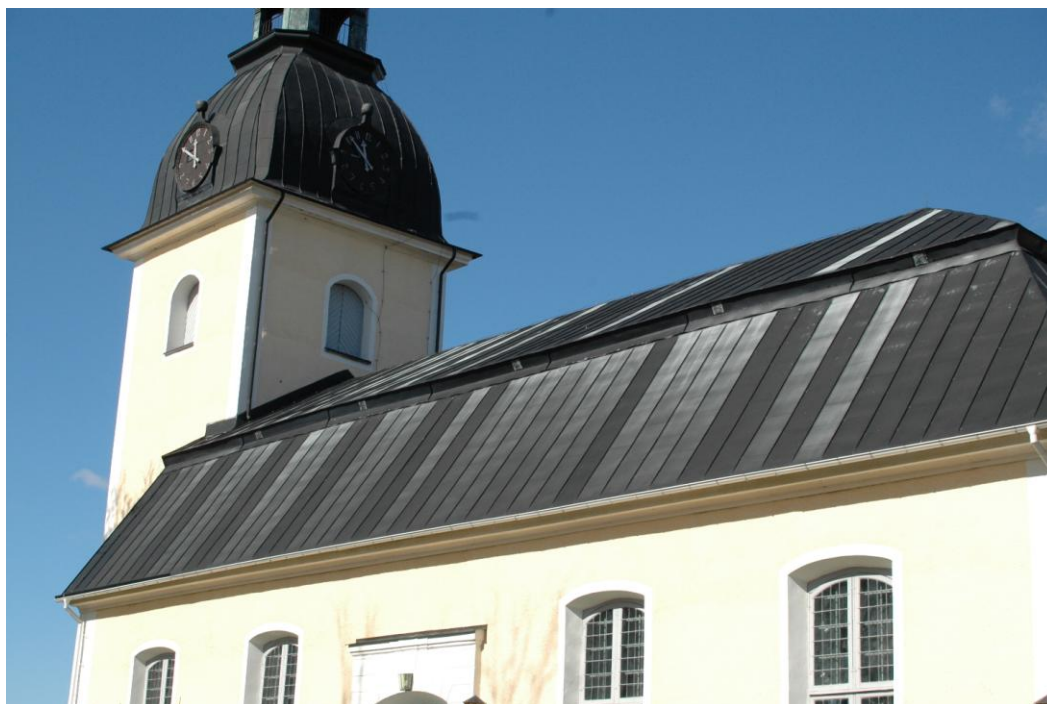
Sedan några år tillbaka hade färgen bleknat markant på stora delar av taket. Det fanns även några andra smärre skador.

*Taket före ommålning.*

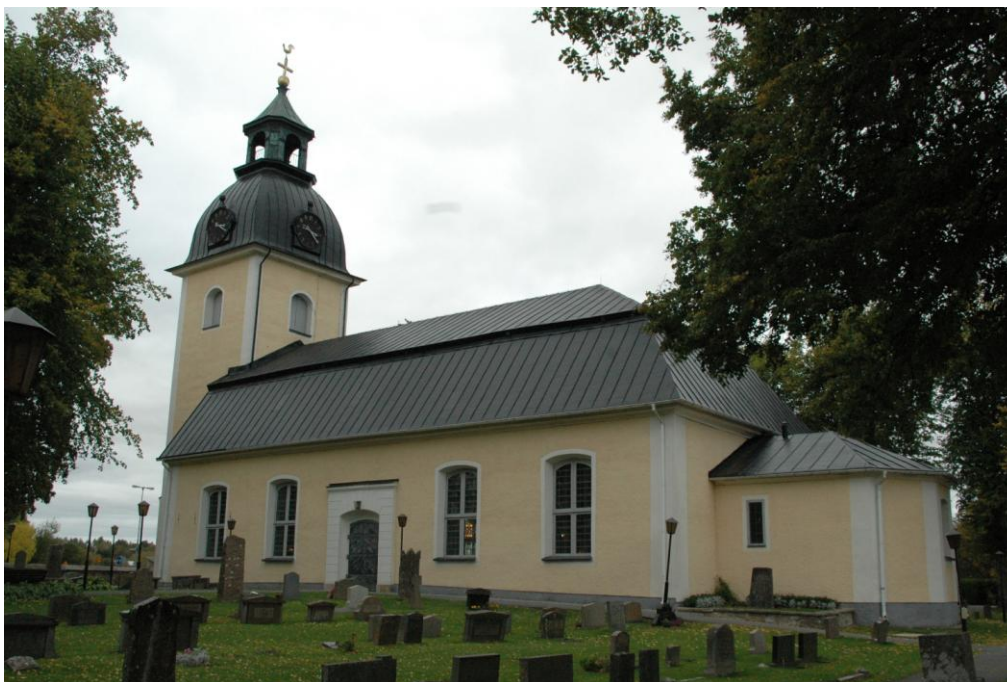
Plåten var inte genomrostad någonstans. Det fanns endast några hackhål, som lagades av plåtslagaren.

*Taket efter ommålning.*

Efter rengöringen ommålades taket. Betr. material, se den tekniska rapporten ovan.

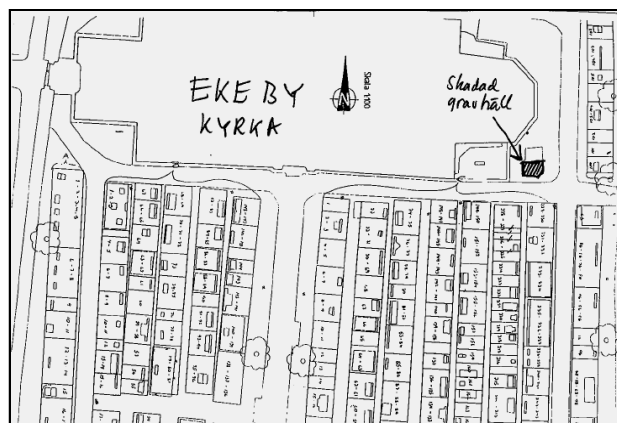
I samband med rengöringsarbetena och den utrustning som då användes råkade den aktuella entreprenören köra på en av de gravhällar, som låg i gräset alldeles sydost om koret. Det ligger här intill varandra två gravhällar, som delvis var lite övervuxna av gräs och mossa.

*Läget för den skadade gravhällen på Ekeby kyrkogård.*

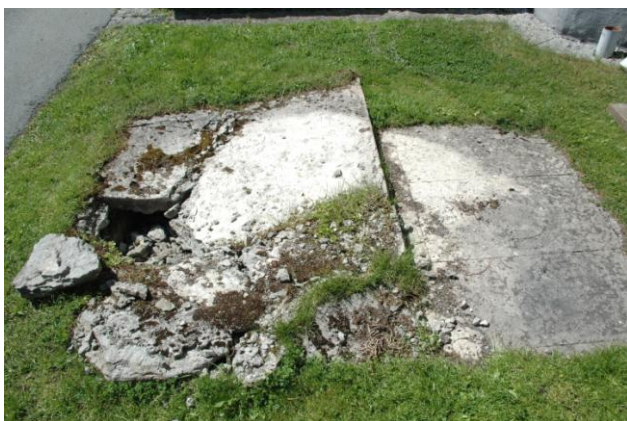
Den påkörda gravhällen av kalksten hade spruckit och delvis smulats sönder i sin östra och södra del. Eftersom hällen låg på en stenram, som det visade sig, utan mothåll av jord under kunde den gå sönder på detta sätt. Några inskriptioner kunde inte upptäckas och kalkstenen var mycket spröd och väderbiten. Det fanns spår av ett dekorativt bågmönster på hällens södra sida. Hällen torde vara av 1600- eller 1700-talstyp.

*T.v. Den skadade gravhällen samt en intilliggande gravhäll. Foto från öster.*

Den trasiga hällen lyftes bort i sina beståndsdelar så gott det gick. Delar av hällen var relativt intakt medan resten efter påkörningen mest bara bestod av större eller mindre kalkstensflis.

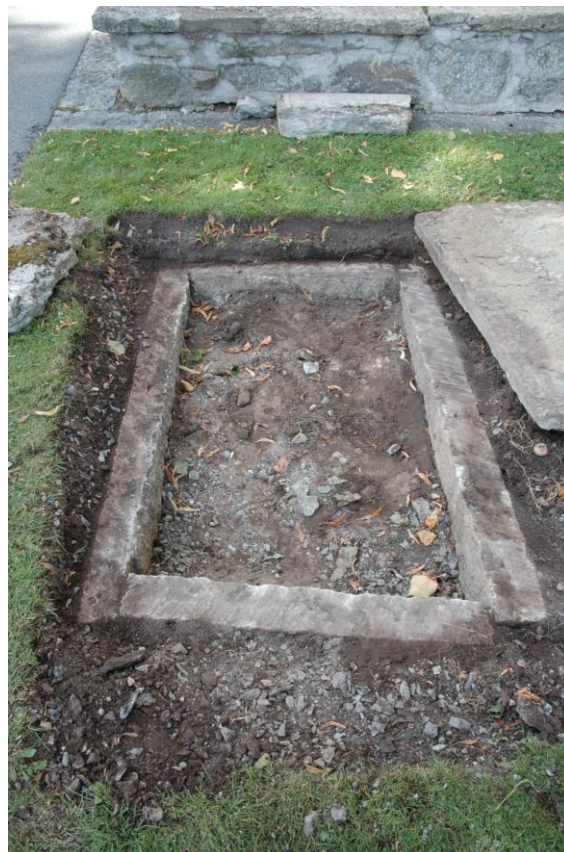
Under gravhällen fanns en rektangulär stenram av förhållandevis välhuggna kalkstenshällar (se bilaga). Stenramen var placerad i ungefär öst-västlig riktning. Yttermått på ramen var ca 1,81 x 1,13 m. Ramen var ca 0,12 - 0,14 m tjock, vilket ger ett innermått på ca 1,50 x 0,9 m. Den var mera råhuggen på insidan än på utsidan, där den var slätare. Marknivån innanför stenramen låg ca 0,15 m under gravhällen. Den östra stenen i ramen låg lite förskjuten. Ramen låg förhållandevis plant, möjligen lutade den åt väster. Det var svårt att avgöra, eftersom omgivande mark sluttade åt öster. Stenramen låg också lite förskjuten i sidled jämfört med den angränsande gravhällen, som var kortare.

*T.h. Stenram under den skadade gravhällen. Foto från öster.*

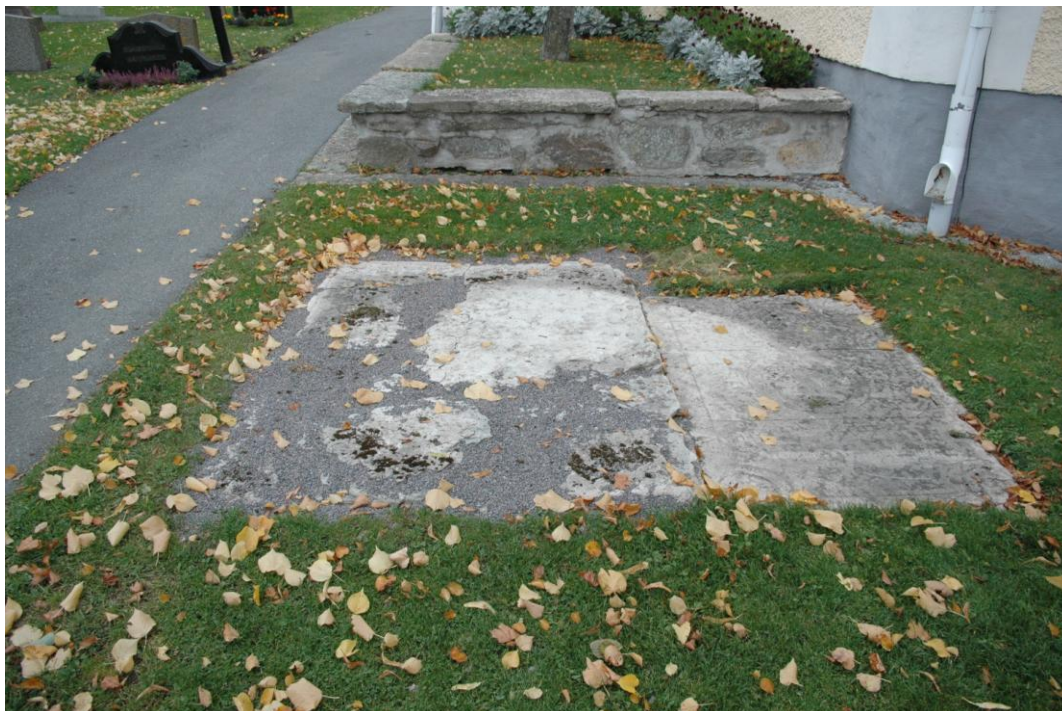
*De intakta delarna av den skadade gravhällen återlagda på plats. Foto från öster.*

Efter denna dokumentation lade kyrkogårdsförvaltningen på geotextil på graven. Därefter påfördes sand och till slut stensmjöl. De hela partierna av gravhällen lades åter på plats medan det var omöjligt att på ett meningsfullt sätt lägga tillbaka alla småflisorna.
