# Turbinhuset, Granbergsdals hytta

Granbergsdal 2:7, Karlskoga socken, Karlskoga kommun, Värmland

Omläggning av skiffertak 2009

Örebro läns museum  
Rapport 2010:2

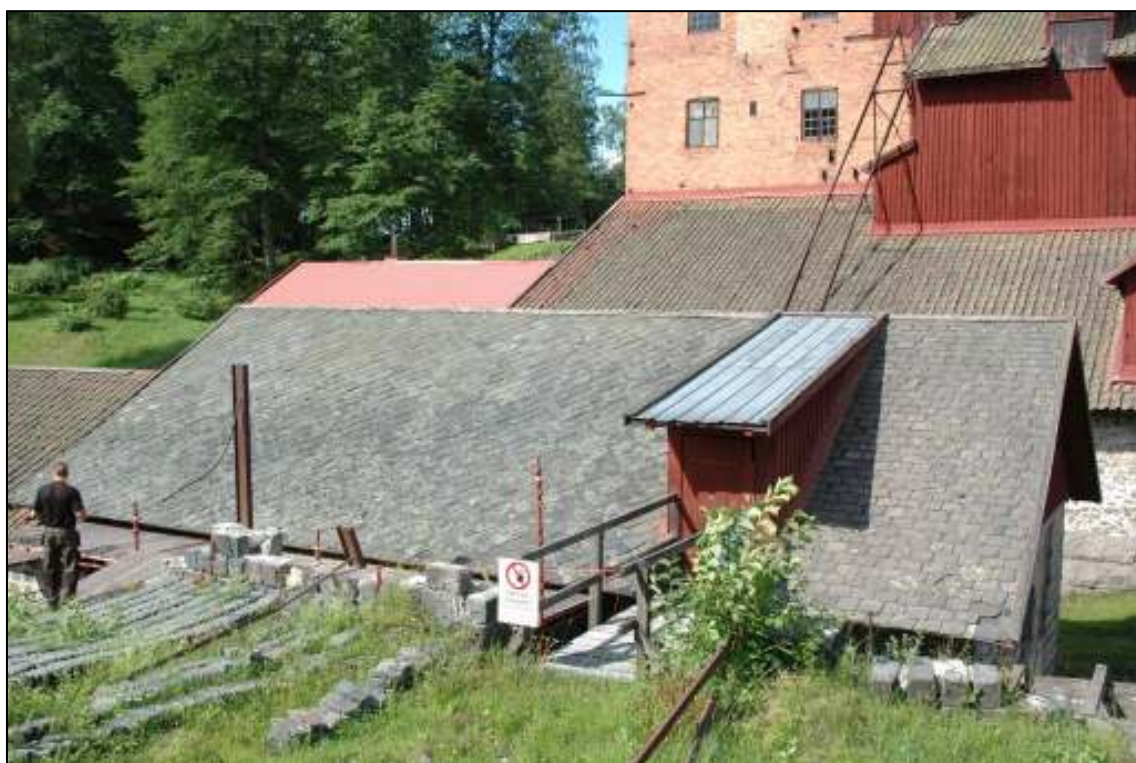
Östra sidans takfall var belagt med skiffer av varierande slag. Till vänster om takkupan låg Dalslandsskiffer med spetsig nederkant och höger om densamma fanns Glavaskiffer med rak nederkant. Befintligt skiffer på vänstra sidan om takkupan var sprött, trasigt och bevuxet med lav. Högra sidans skiffer var i bättre skick men behövde läggas om och rengöras. Några plattor behövde också kompletteras. Nockbrädor, vindskivor och vattbrädor var rötskadade och i behov av att bytas ut. Det befintliga undertaket var endast belagt med papp.

*Östra takfallet före åtgärder*

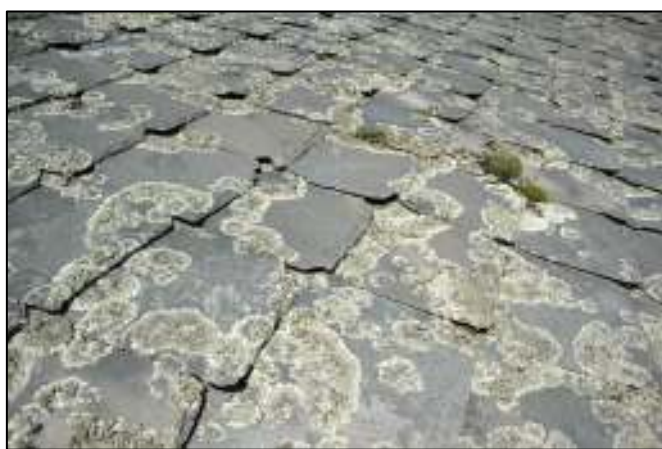
*Det befintliga skiffret bevuxet med lav*

Till vänster om taket användes ett begagnat parti Dalslandsskiffer, återvunnet från ett hus i närheten av hyttan. Bearbetning av skiffret skedde, i avsaknad av skifferkniv vilket annars är brukligt, med yxa. Plattorna som användes var av typen med rak nederkant och huggna hak.

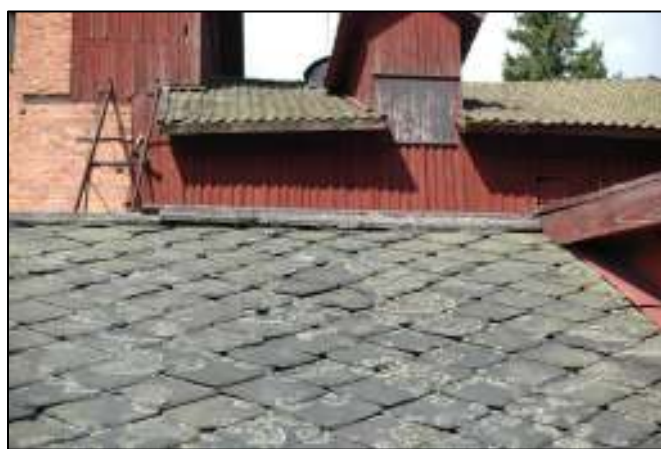
*Rötskadadnockbräda*

Samtliganockbrädor, vattbrädor samt vindskivor byttes ut med virke av samma dimension och utförande som de befintliga. Virket som användes till nock- och vattbrädor var av 100% kärnfuru och de behandlades med rödtjära av fabrikat Claessons dalbrända trätjära. Motiveringen till användandet av rödtjära grundade sig på att de befintliga nockbrädorna och vattbrädorna tidigare haft denna behandling. Brädorna spikades med obehandlad trådspik, lika befintliga. Vindskivorna målades med äkta Falu rödfärg.

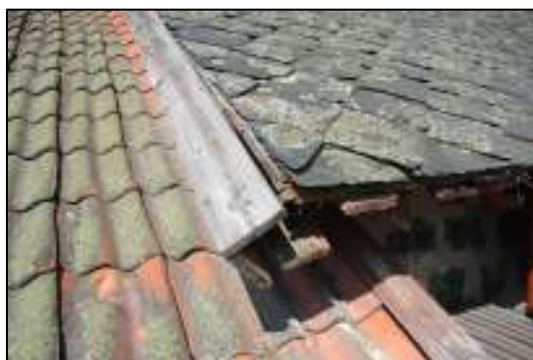
*Skadad vattbräda*

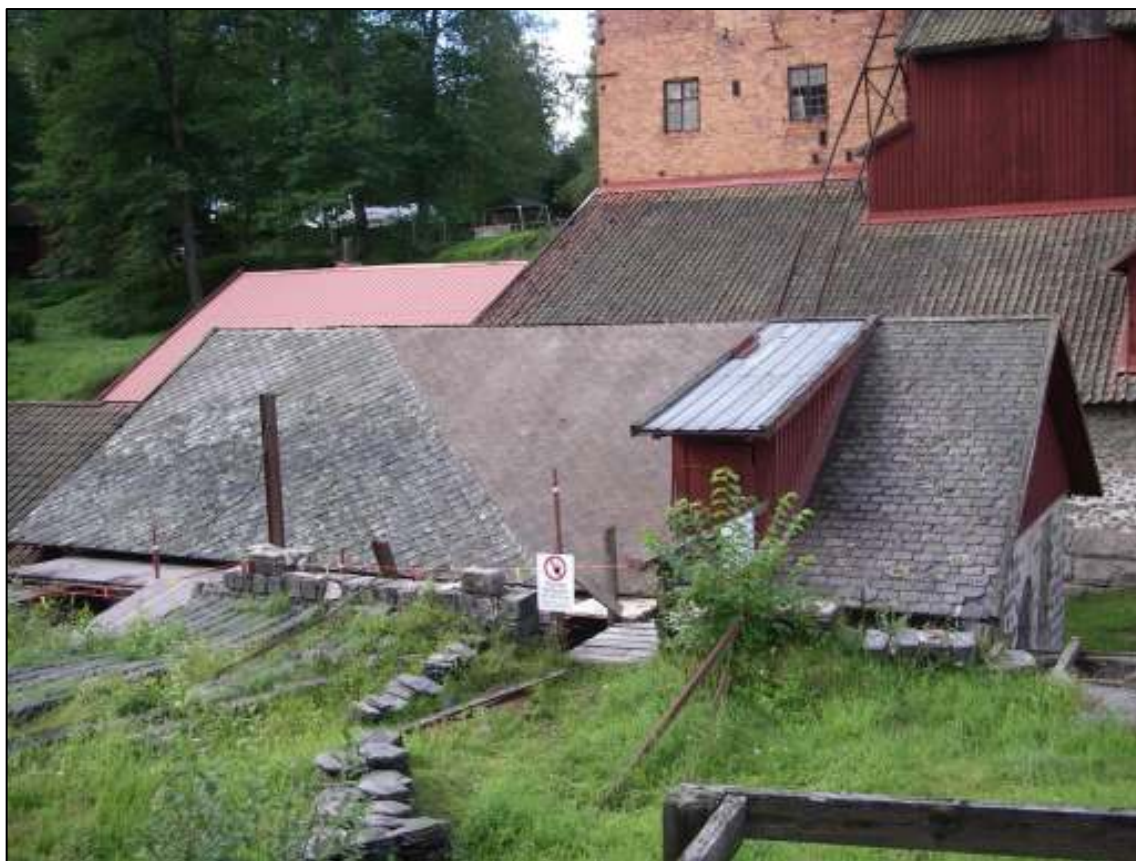
*Nedtagning av det befintliga skiffret har påbörjats*

Det befintliga skiffret plockades ned tillsammans med befintligt pappskikt. Västra sidans skiffer skall, enligt fastighetsägarens beslut, bevaras i hyttan. De galvade plåtarna där takfall möter takkupans vägg återanvändes.

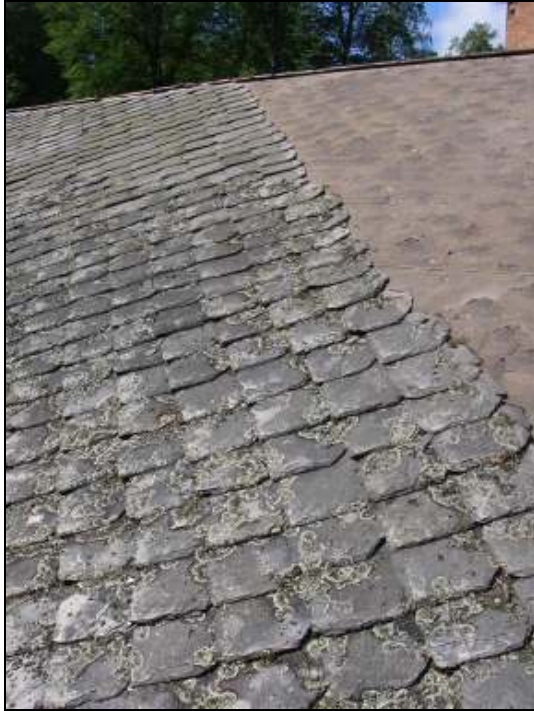
*Del av befintligt skiffer under nedtagning*

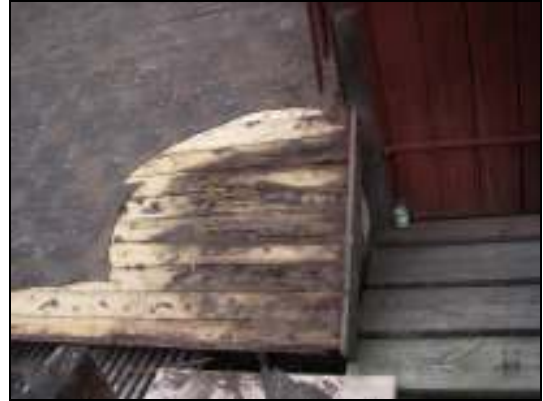
Vid inspektion av takstommen inifrån påträffades inga skador men takpanelen, bl a i anslutning till takkupan, upptäcktes ha rötskador som behövde åtgärdas.

*Rötskadad takpanel*

Under arbetets gång upptäcktes att en av taktassarna, den placerad direkt till höger om takkupan, var rötskadad. Den har lagats liksom de skador som fanns på den rötskadade takpanelen, bl a byttes den nedersta panelbrädan ut nästan hela vägen.

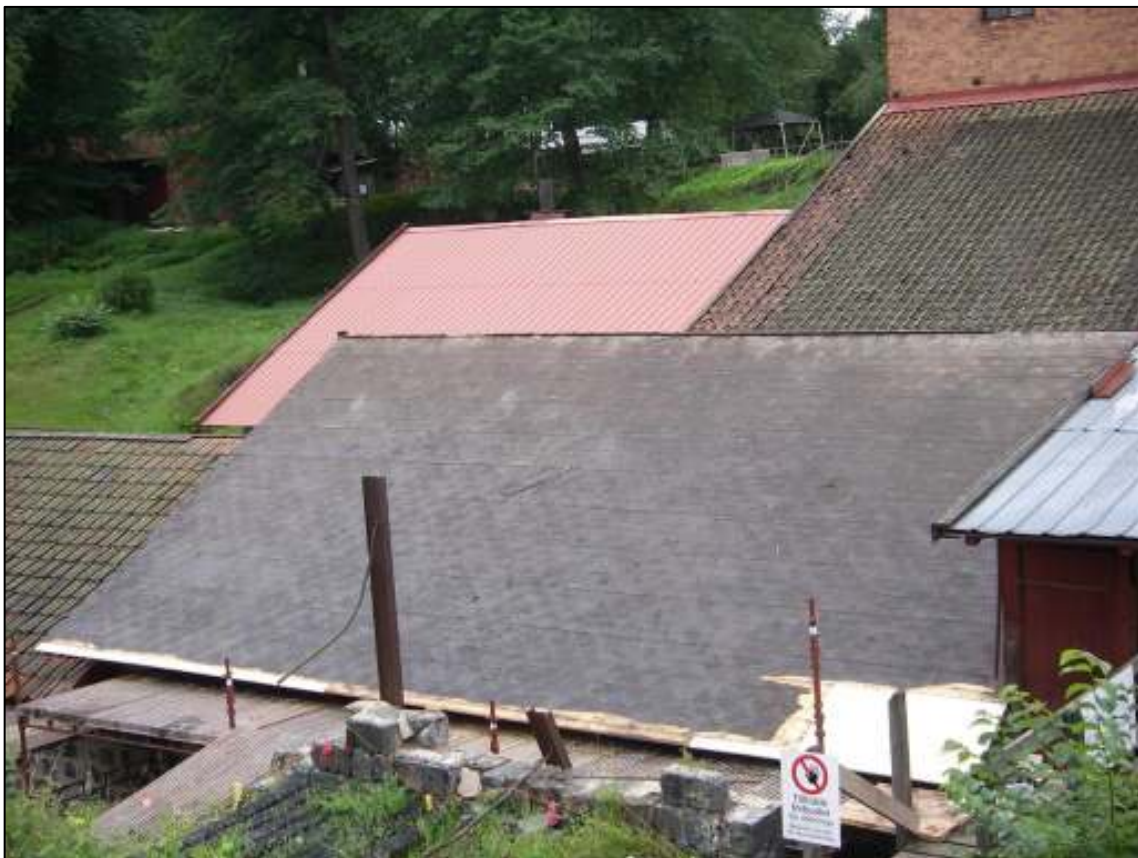
*Takpappen är blottlagd och den rötskadade panelen är lagad*

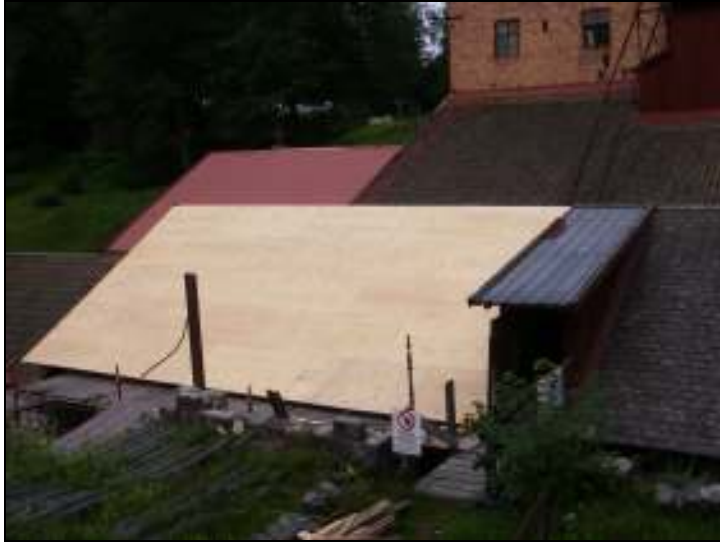
*Underlagsplywooden är monterad*

Ovanpå undertaket monterades 12 mm underlagsplywood (p30). Plywooden skruvades fast och kläddes sedan med papp (yap 2200) som lades i horisontella våder. Skiffret monterades sedan direkt på pappen med syrafast (rostfri) spik. Inga insticksplåtar användes.

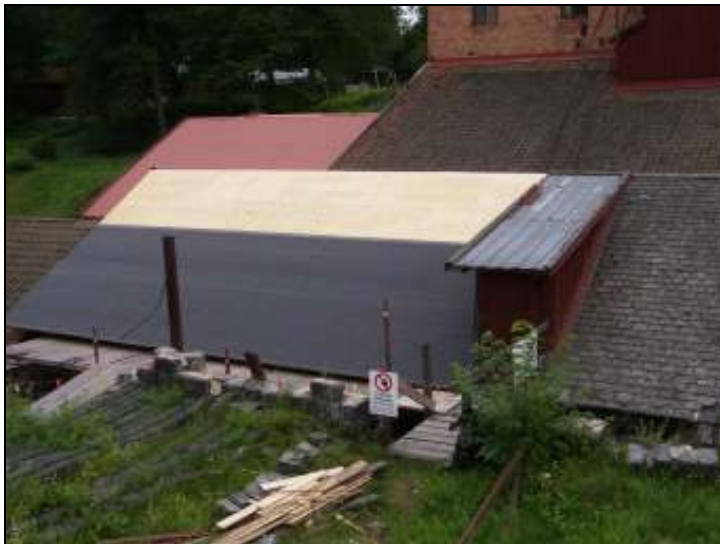
*Plywooden kläddes med papp som lades i våder*

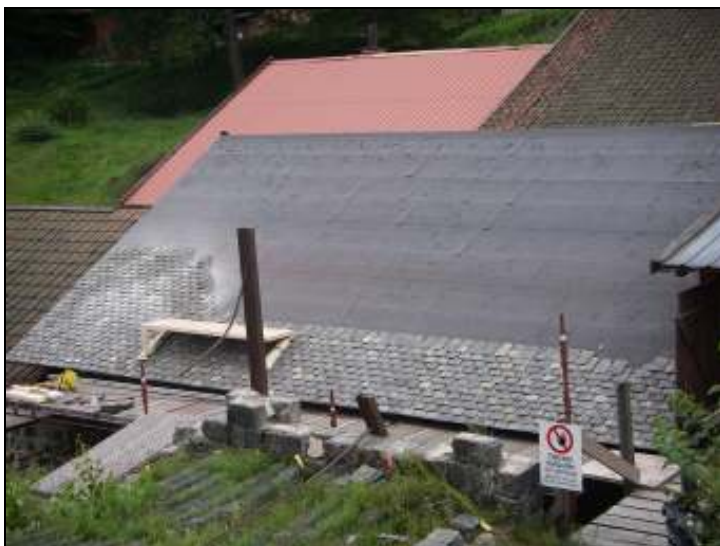
*Monteringen av det nya skiffret är påbörjad*

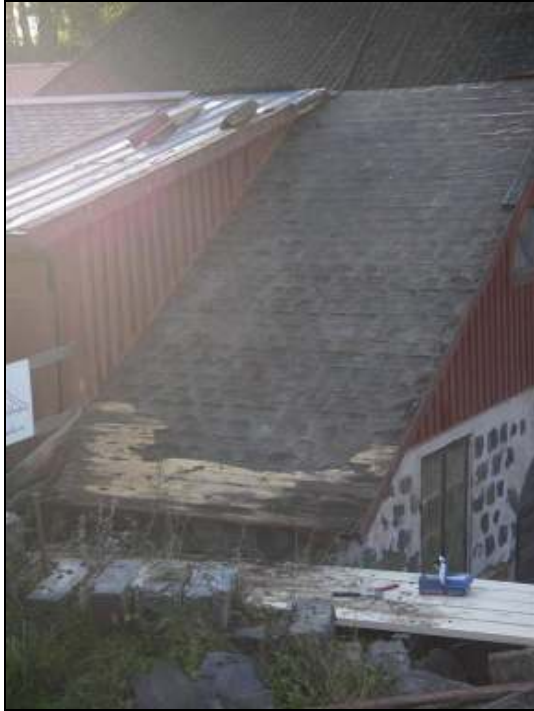
*Skiffret har tagits ner*

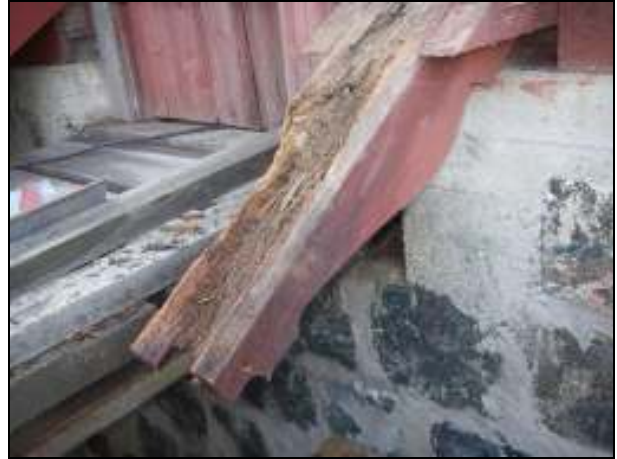
*Den rötskadade taktassen*

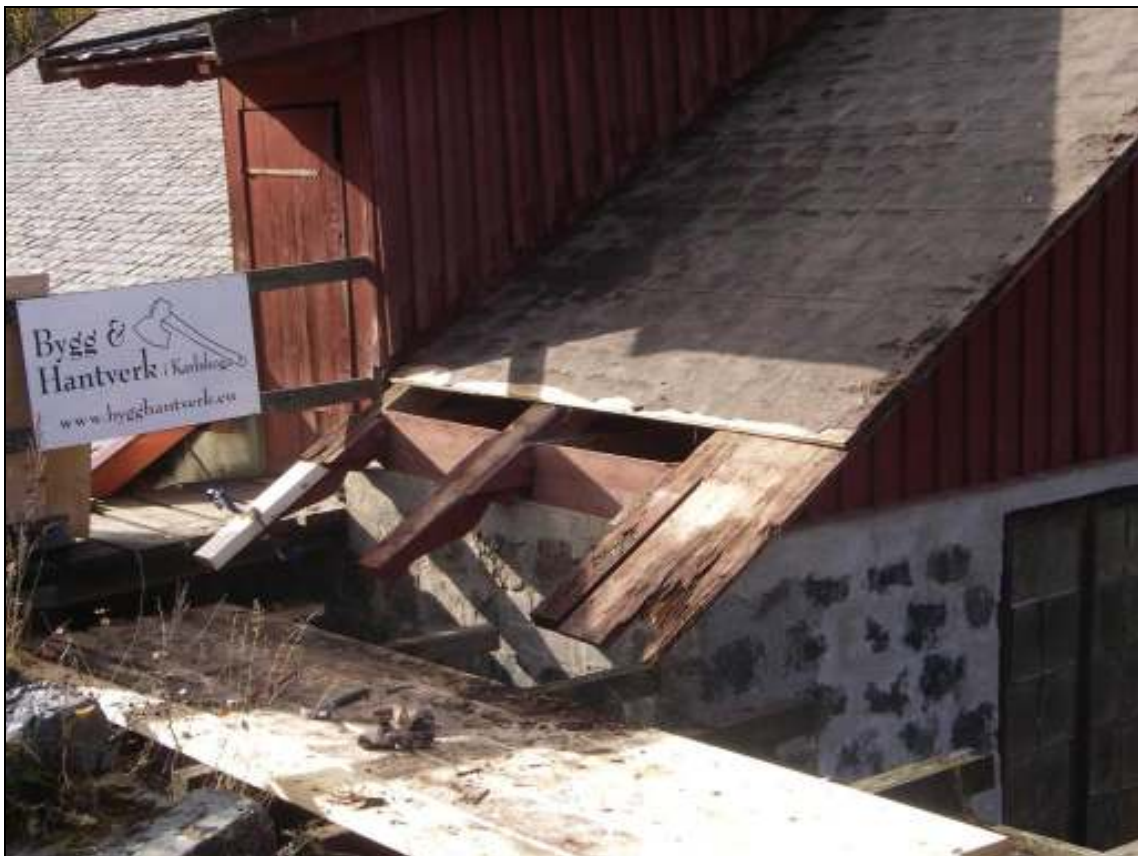
*Lagning av taktass och takpanel pågår*

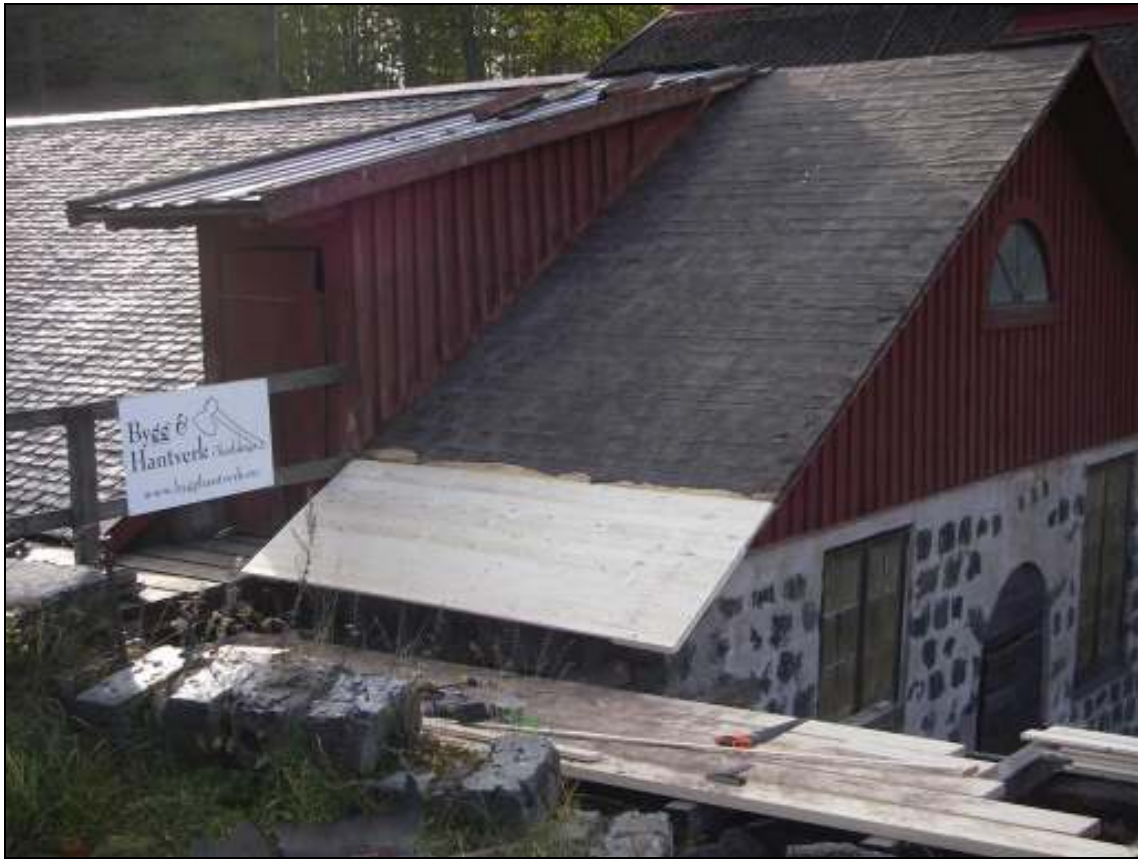
*Takpanelen samt taktassen är lagad*

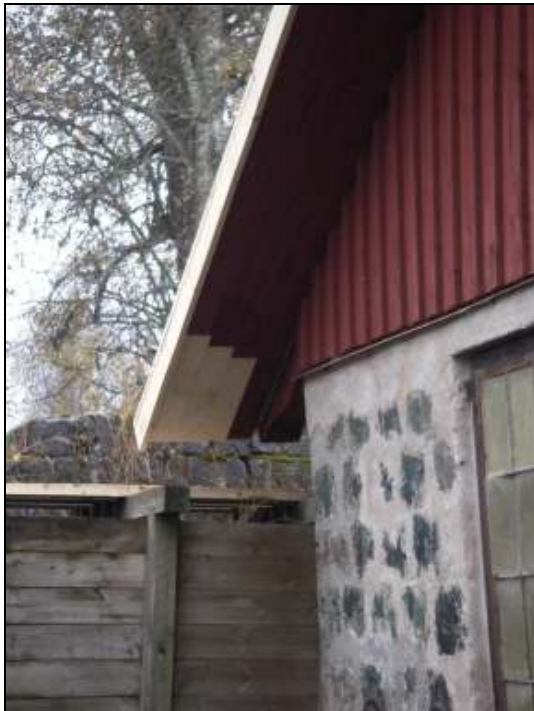
*Del av lagning*

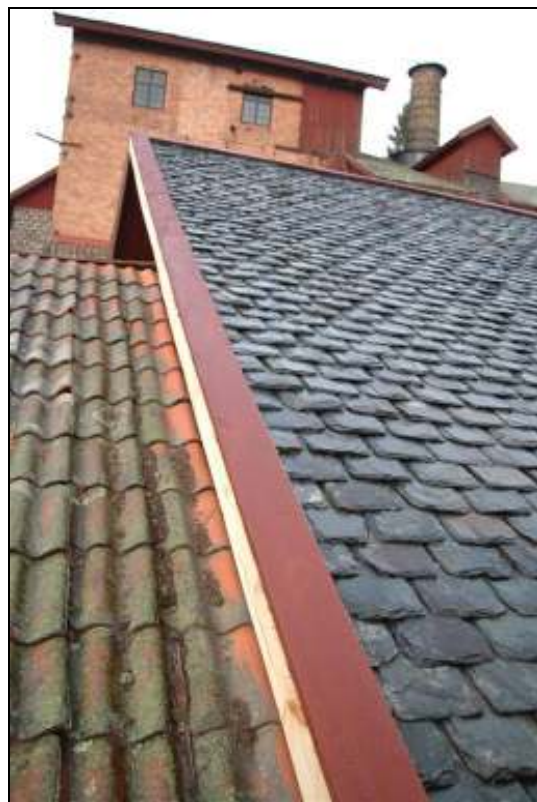
*Vattbrädan behandlad med rödtjära*

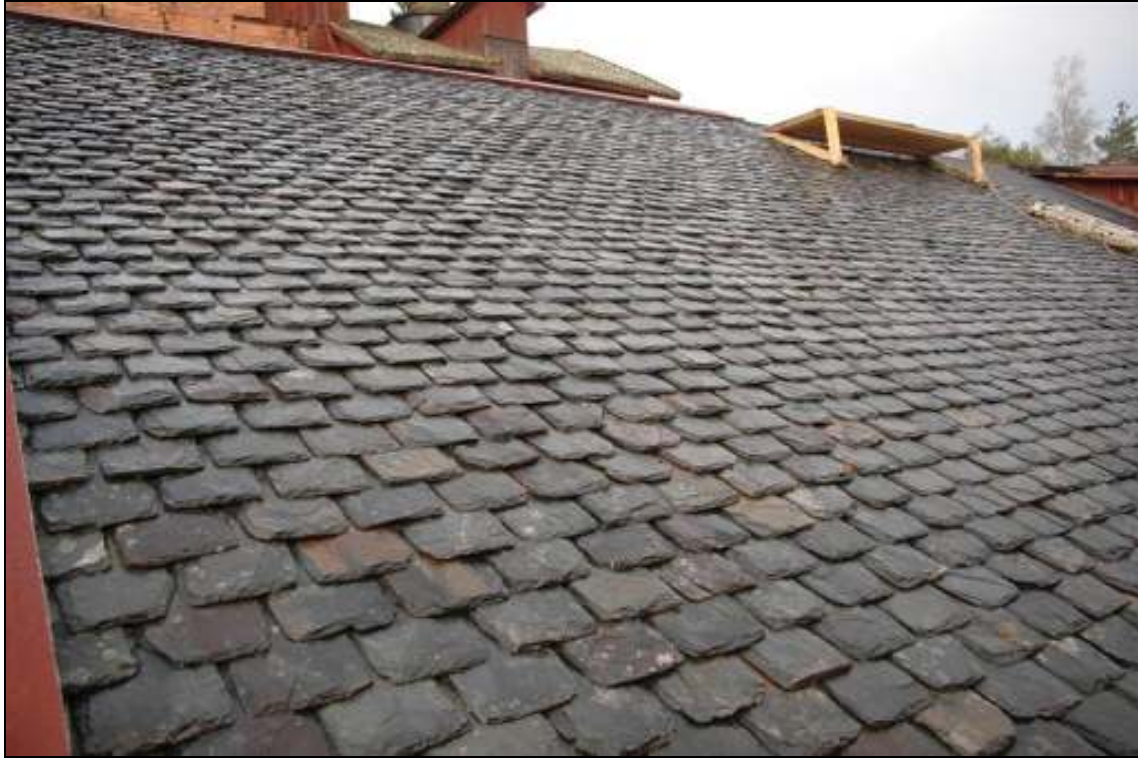
*Monteringen av skiffret på vänstra sidan är nästan färdig*

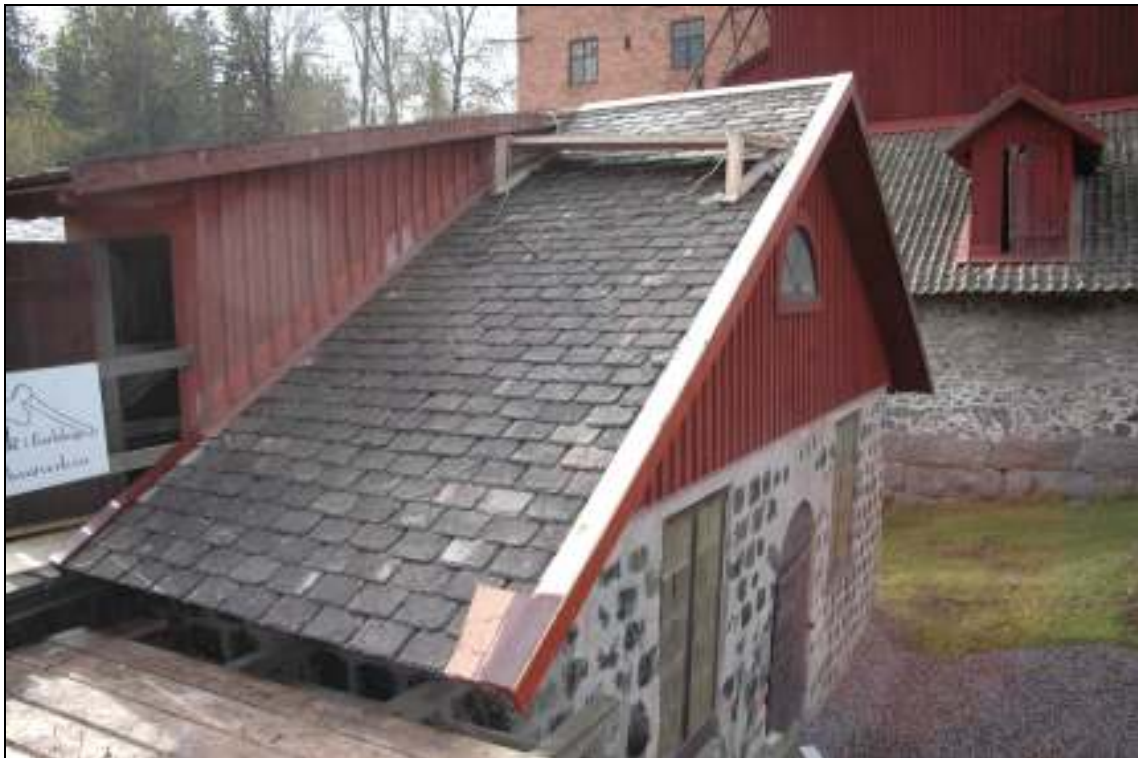
*Högra sidan efter att skiffret monterats och brädor kommit på plats. Vindskivan har målats med Falu rödfärg och behandling av vattbrädan med rödtjära har påbörjats.*

Befintligt skiffer till höger om takkupan lades, efter montering av plywood och papp, tillbaka med kompletterande skiffer av samma storlek och sort, dvs Glavaskiffer. Skiffret rengjordes genom borstning för hand med en grövre borste.

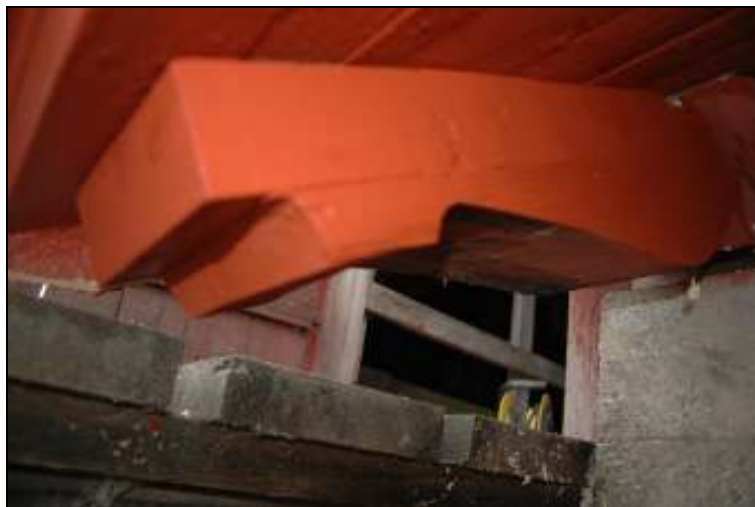
*Den lagade taktassen efter åtgärd*

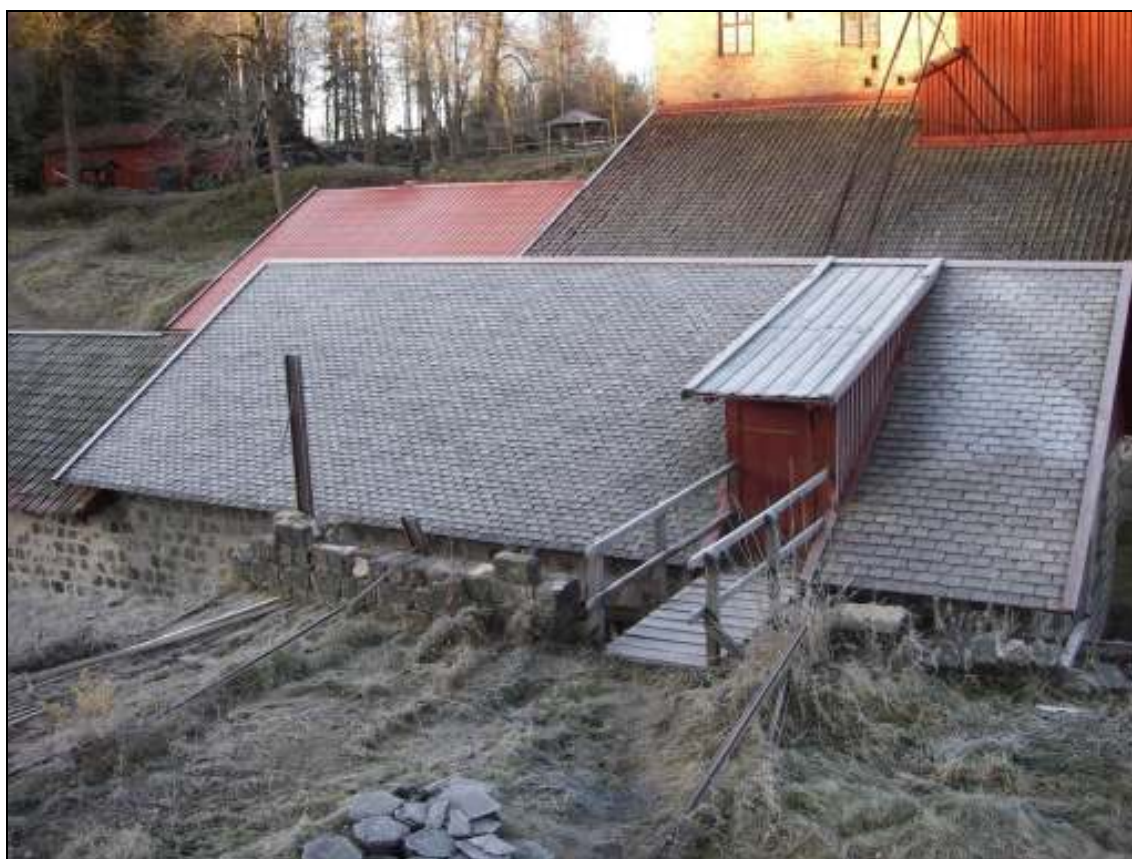
*Östra sidans takfall efter åtgärder*
