Arkeologiska insatser i Kronobergs län efter stormen Gudrun

Återställning, dokumentation
och besiktning

LÄNSSTYRELSEN
I KRONOBERGS LÄN

ISSN 1103-8209, Länsstyrelsens meddelande nr 2007:32

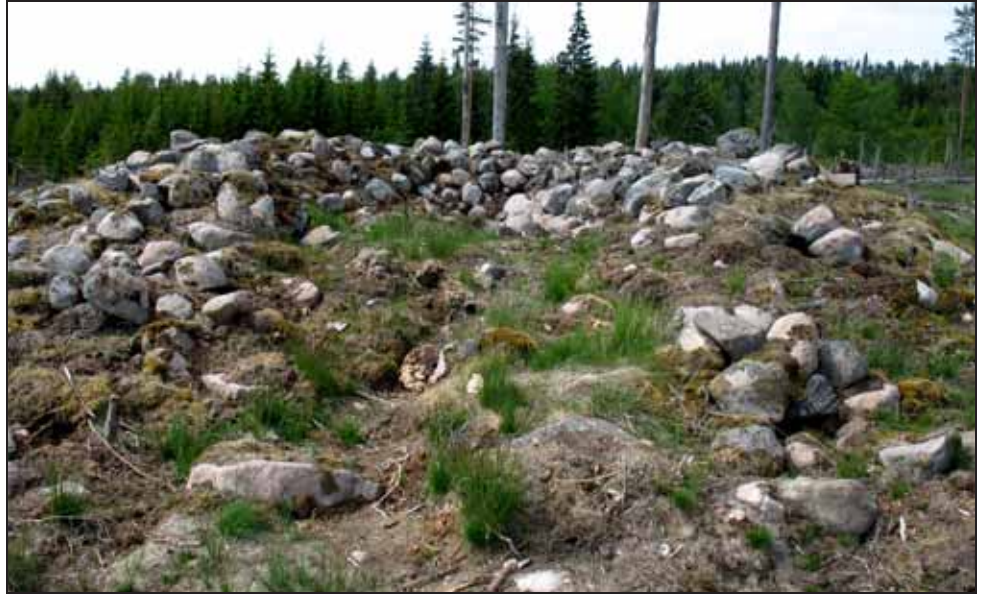
Besiktningssprotokoll: Bra återställning. Det ligger en del ris och ett par stubbar kring anläggningen och direkt söder om stenkammargraven ligger en del kvarts i dagen. Slutredovisningsblankett redovisas separat.

Bild 1; Annerstad 3:1. Stenkammargrav i röse efter återställning.

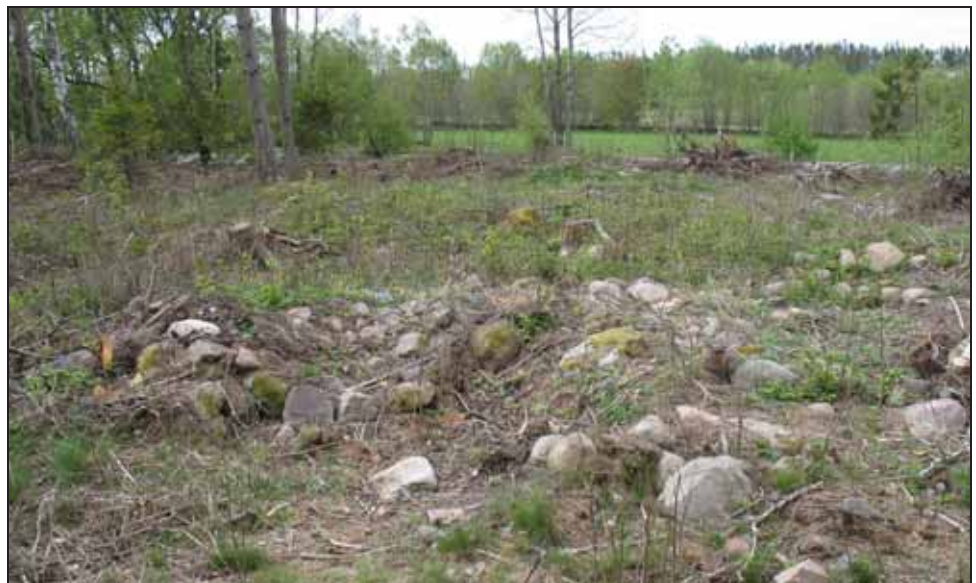
Besiktningssprotokoll: Bra återställning. Det ligger kvar en hel del ris och stubbar inom området, de vetenskapliga värdena får dock anses ha blivit skyddade. Arkeologcentrum åtgärdade 1:1 och 1:3, trots att dessa inte fanns med deras lista, bra initiativ.

Bild 2; Dänningelanda 1:2. Området kring anläggningarna är kraftigt omrört men nu uppröjt och de flesta rotvältnar är borttagna.

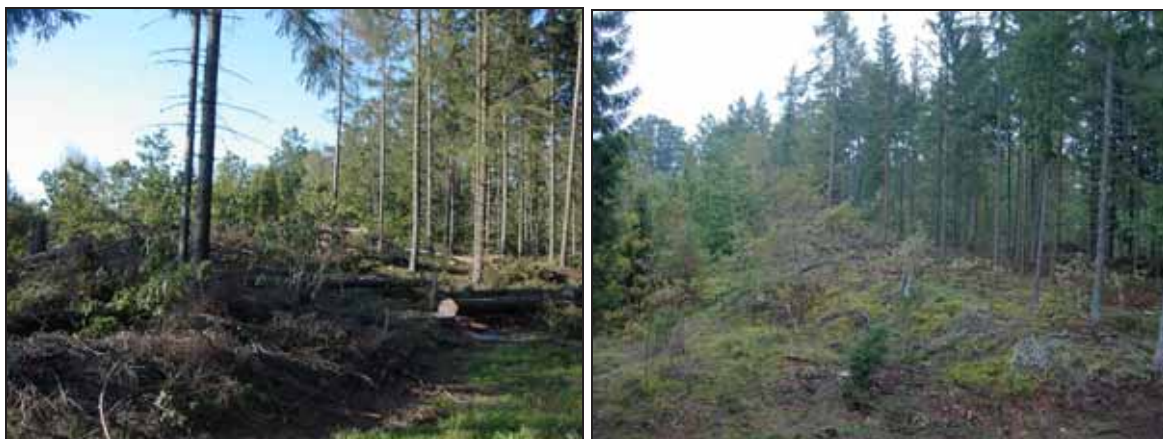
Besiktningssprotokoll: Bra återställning. Trots att man fått bort mycket ris ligger dock en hel del kvar, möjligen kan detta dock kopplas till den gallring av området kring gravfältet som gjorts efter återställningen.

Bild 3 och 4; Blädinge 35:1. Före (t.v.) och efter (t.h.) återställning. Foto: Smålands museum.

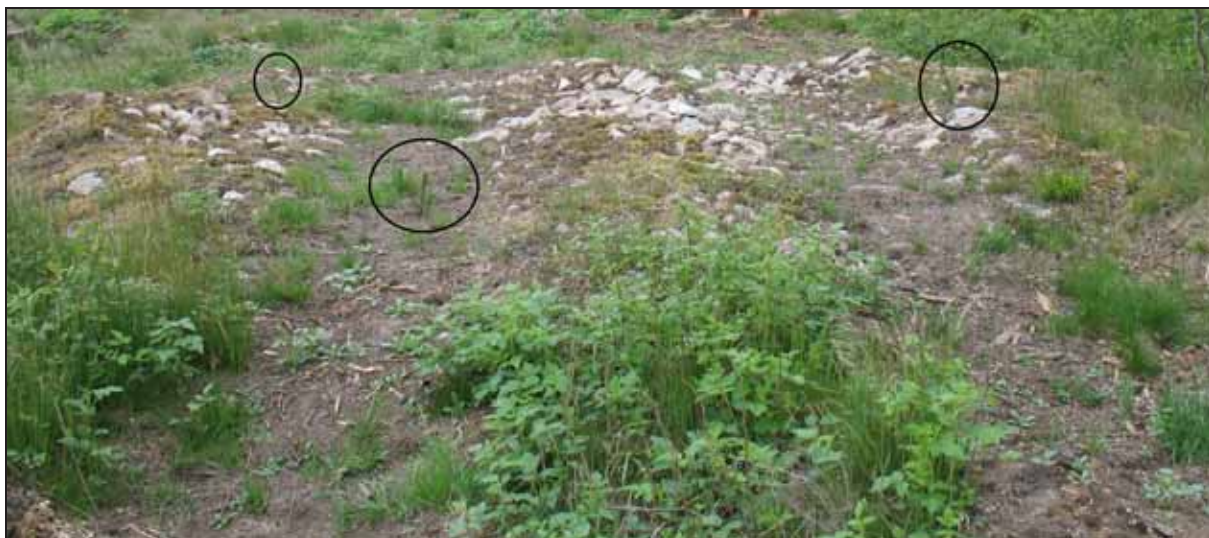
Skadeinventeringen: Körskador rakt över anläggningen. Rekommenderad åtgärd; Återställning alternativt slutundersökning.

Besiktningssprotokoll: OK åtgärd, avstädnigen gör att anläggningen syns förhållandevis väl. Körskadorna (markberedning?) skadar i detta fall främst de visuella värdena. I fårorna har det planterats gransticklingar på anläggningen, ca fem st., dessa bör tas bort.

Bild 5; Hemmesjö 14:1. Körskador samt nyplantering, tre plantor har ringats in.

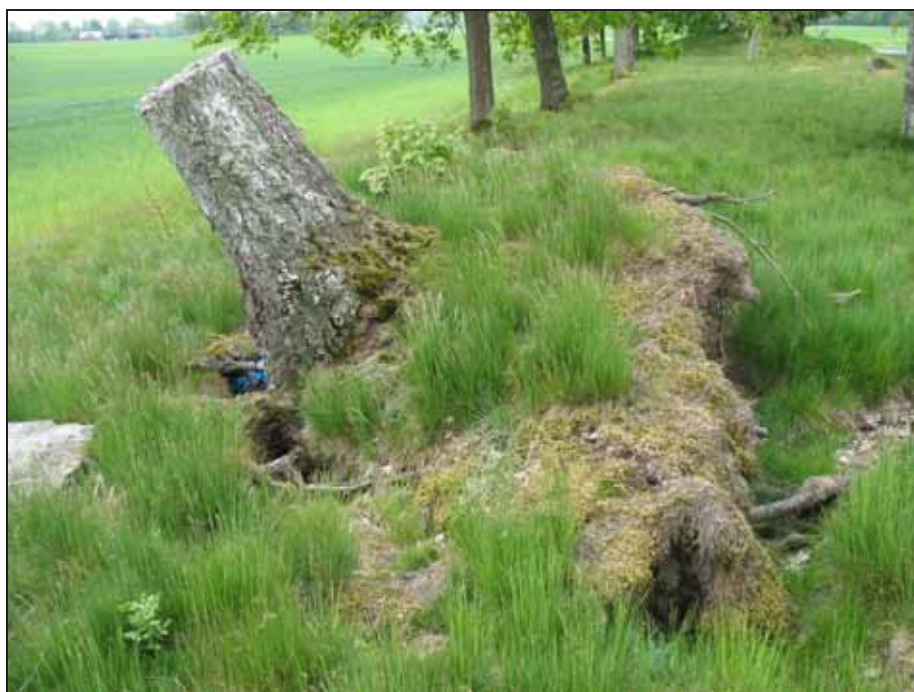
Besiktningssprotokoll: OK återställning. Rotvältorna har tryckts tillbaka, de är dock i högsta laget och borde ha sågats av till förmån för det visuella. Trots att de återtryckts, syns skadorna förhållandevis väl, möjligen hade man genom att ta av ytterligare en del av stubbens höjd samt av rötterna kunnat få detta att se bättre ut. Utöver de två nämnda finns en tredje rotvälta inom gravfältet, denna är dock förhållandevis liten.

Bild 6. Skatelöv 109:1. Vårdat Gravfält. Återtryckt rotvälta med en relativt hög stubbe.

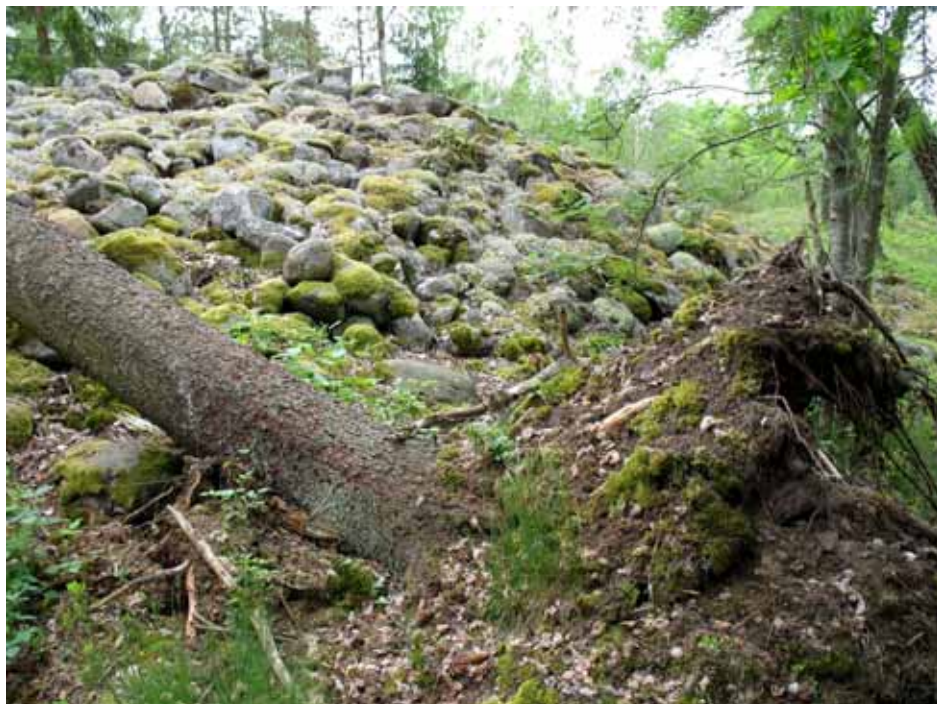
Skadeinventeringen: Röset är skadat av en rotvälta invid rösefoten. Rekommenderad åtgärd; återställning.

Besiktningssprotokoll: Med anmärkning. Rotvältan i den nordvästra kanten har inte åtgärdats. Det ligger förhållandevis mycket ris på och kring anläggningen. Stormen Per har blåst omkull ytterligare träd, vilka står på trekvart. Anläggningen syns från vägen men är svårtillgänglig, vilket bör åtgärdas då den är vårdad.

Bild 7; Tegnaby 25:1. Ej åtgärdad rotvålta invid Röse.

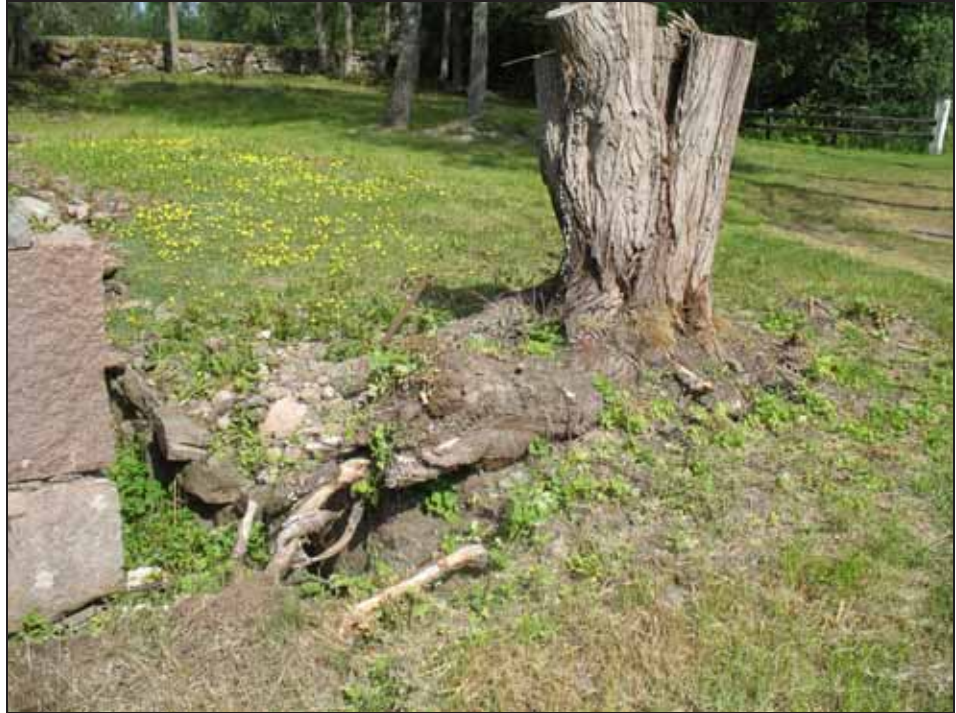
Skadeinventeringen: En rotvålta intill ruin. Rekommenderad åtgärd; återställning.

Besiktningsprotokoll: Bra återställning. Ur ett visuellt perspektiv skulle jag dock gärna ha sett att man sågat av stubben så att den inte syns fullt så mycket.

Bild 8; Tolg 63:1. Återtryckt rotvälta.

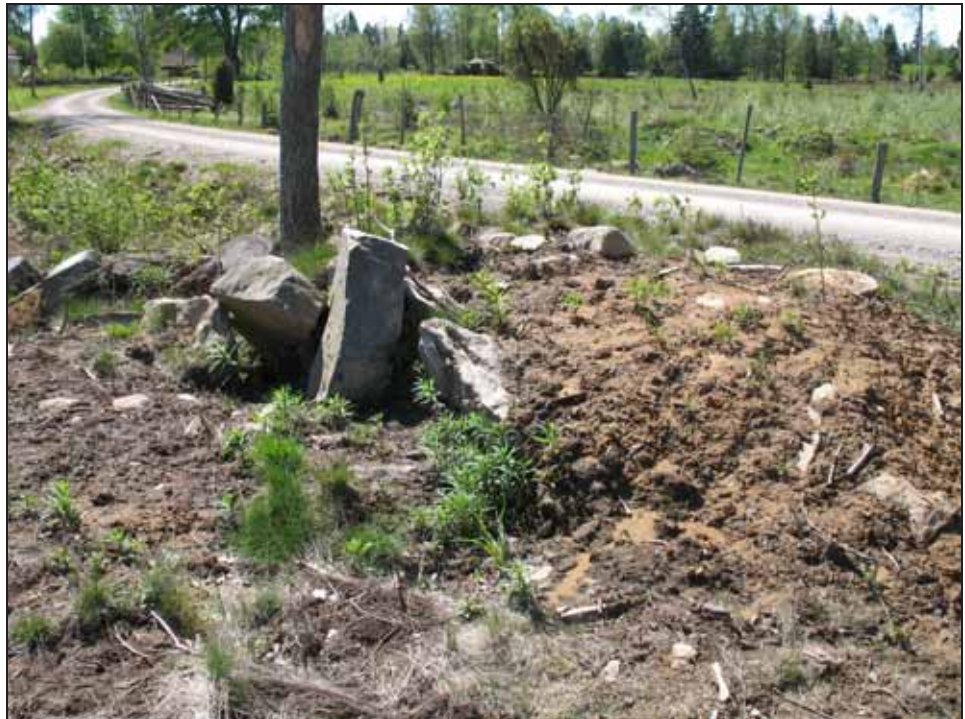
Återställning: Skadorna utgjordes av en stor rotvälta i anslutning till hällkistans västra långsida, varav en av gravens hällar rubbats något ur sitt läge (berörd häll utgörs av den nordligast belägna av de två hällarna i gravens västra långsida). Ytterligare en rotvälta fanns i stensättningens nordvästra kant. Skadan var relativt grov och omfattade såväl stenpackning som underliggande orörd alv. Kvarvarande fyllning av sten och jord i rotvältnen lades tillbaka. Berörd häll i kistan rätades upp till ursprungligt läge. Inga fynd eller rester efter gravlagda förekom.

Besiktningssprotokoll: Mycket bra återställning, anläggningen kan synas se oregelbunden och konstig ut, detta beror dock inte på återställningen utan på tidigare åverkan.

Bild 9; Jät 46:1. Återställd stenkammargrav i stensättning.

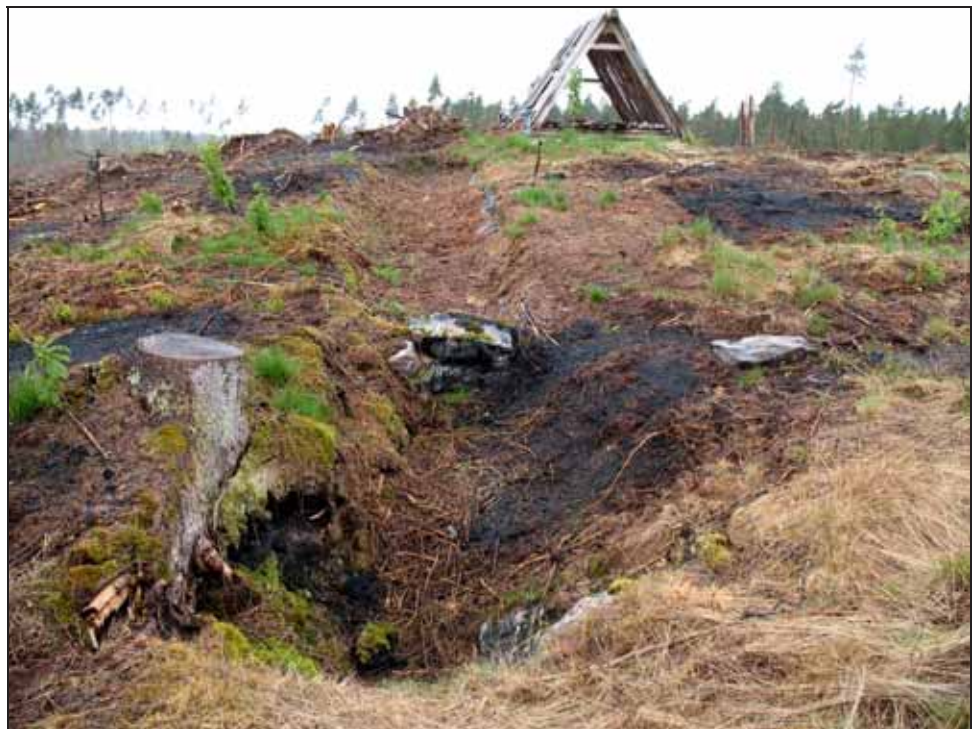
Besiktningssprotokoll: Bra återställning. Lämningen är lätt att finna, det ligger dock förhållandevis mycket ris omkring lämningen.

Bild 10; Pjätteryd 91:1. Återställd och framrensad tjärränna.

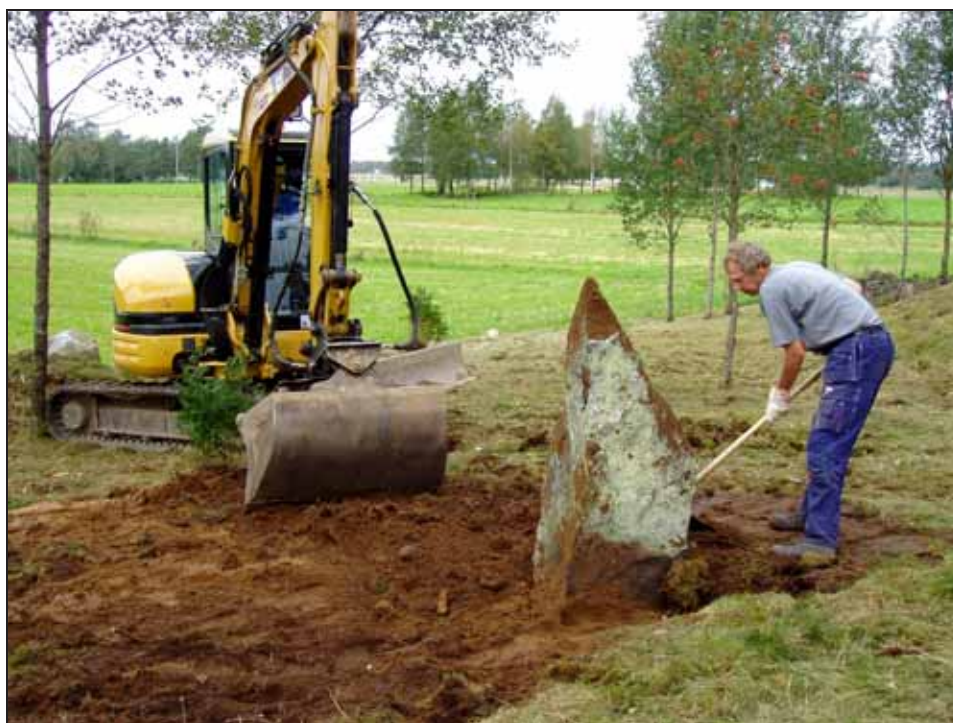
Återställning: Sex rotvältor borttogs, varav en hade vält en rest sten. Den resta stenen återställdes till rätt höjd (växtlighet på stenen gav vägledning) och rätt orientering. Inga gravgömmor/gravrester kunde noteras i anslutning till rotvältan och den resta stenen.

Besiktningsprotokoll: Mycket bra återställning.

Bild 11; Berga 151:1. Återställning och upprensning av rest sten. Foto: UV Väst.

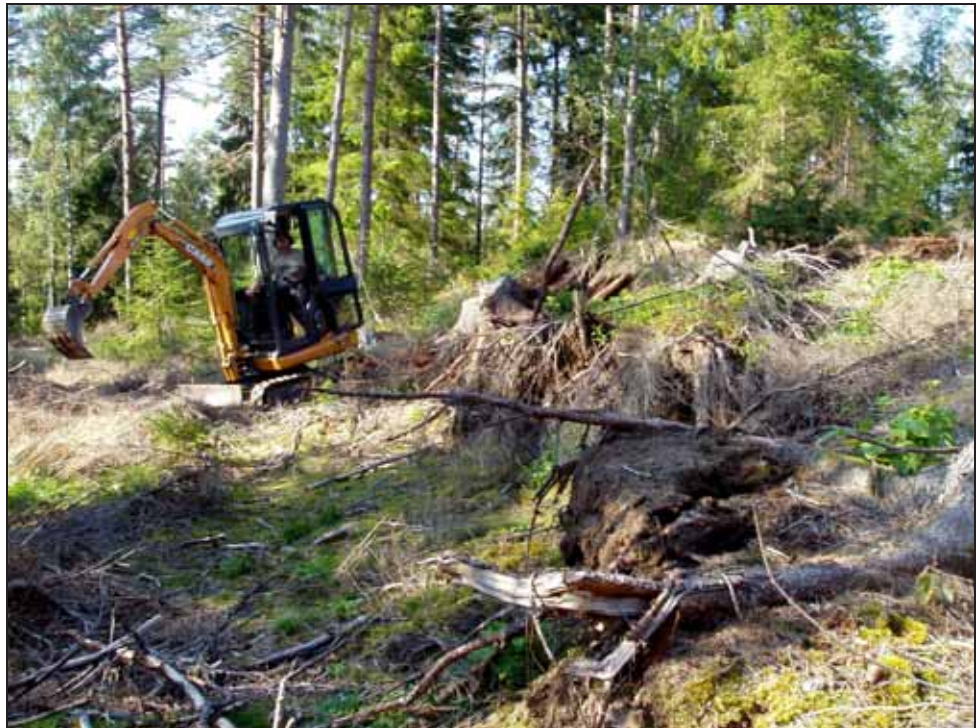
Besiktningssprotokoll: Mycket bra återställning. Här har ett arbete utöver förväntan utförts och stora insatser har gjorts. Stormen Per har dock orsakat flera nya stora skador, minst tre anläggningar är allvarligt skadade av rotvältor. Totalt har ett drygt 20-tal träd fallit och fem anläggningar skadats. Även om mycket ris togs bort i samband med återställningen skulle det nu behövas en ny upprepning av ris och stormfällda träd. Under alla omständigheter behöver en kontroll av gravfältet göras efter det att den stormfällda skogen tagits ut. Det föreligger en uppenbar risk för nya skador i samband med uttagandet av träden. Kontakta markägaren?

Bild 12; Berga 146:1. Upprensning av graofält. Foto: UV Väst.
