E JOHANSSONS TRÄVARU

**Översiktlig markteknisk undersökning på fastigheten Häradsbäck
1:87 i Älmhult**

**Växjö 2005-11-08
SWECO VIAK AB
Växjö**

Uppdragsnummer 1291171

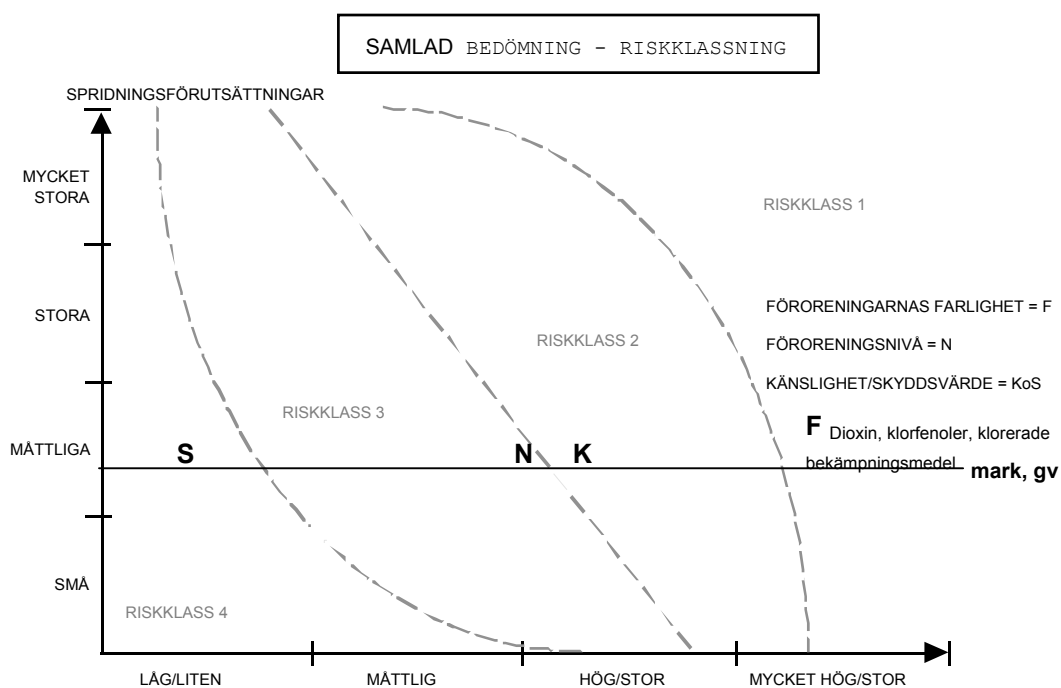
mark vara liten och för grundvatten mycket hög. Vilket sammantaget ger måttlig/stor.

Det undersökta området bör vid en samlad riskklassning hamna i riskklass 3 "måttlig risk" till 2 "stor risk". Se sammanställning av MIFO blanketterna A-E under bilaga 4 och riskklassningsgraf nedan.
