**BRÖDERNA LÖVGRENS BYGGNADSMATERIAL
MARKARYDS KOMMUN, MIFO FAS 2**

Miljöteknisk markundersökning

**Växjö 2002-11-26
SWECO VBB VIAK AB
Södra regionen**

Uppdragsnummer 1445049700

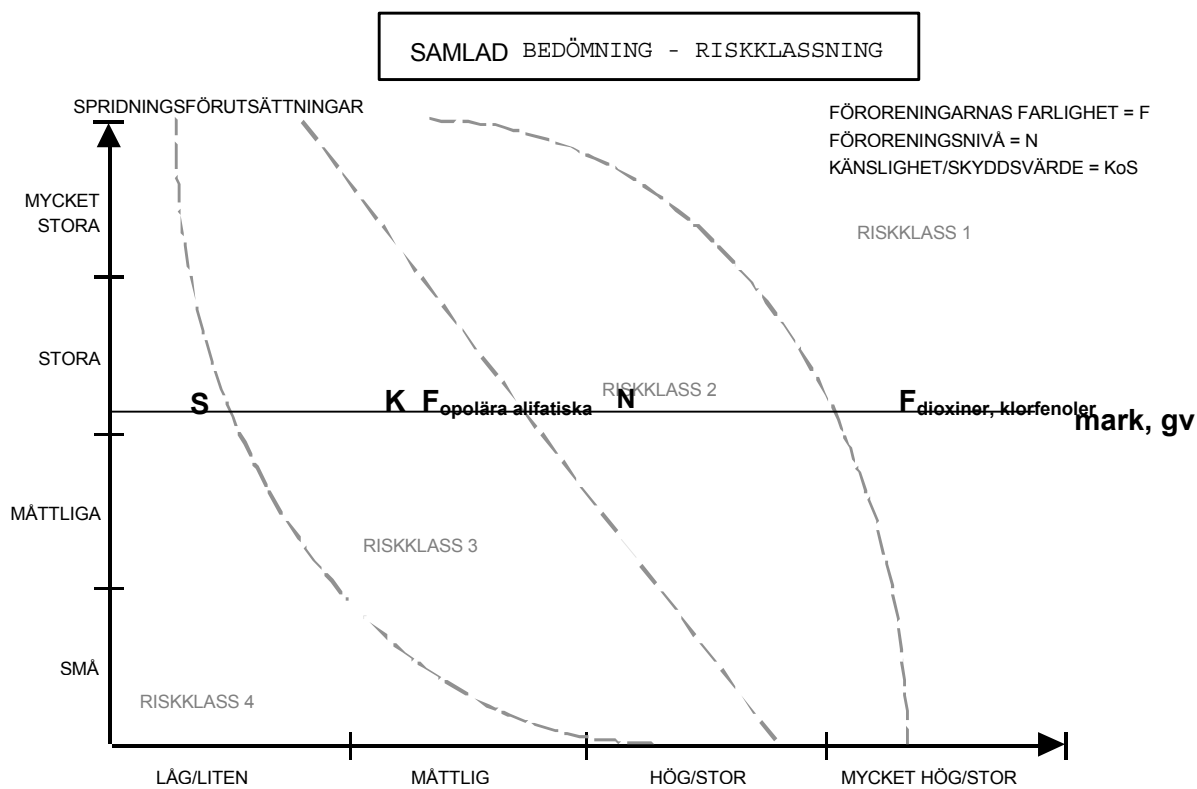
För området har spridningsförutsättningarna i mark och grundvatten bedömts som måttliga till mycket stora. Känsligheten har bedömts som måttlig och skyddsvärdet som litet. Farligheten avseende de analyserade parametrarna bedöms för klorfenoler och dioxiner som mycket hög samt för opolära alifatiska kolväten som måttlig. Föroreningsnivån bedöms för mark och grundvatten som hög för dioxiner samt som måttlig för summa klorfenoler och opolära alifatiska kolväten.

Det undersökta området bör vid en samlad riskklassning hamna i riskklass 2 "stor risk" då förekomsten av dioxiner i jord till viss del styr bedömningen av riskklassningen. I viss utsträckning skyddas dioxinföroreningen av den hårdgjorda markytan och risken för exponering och spridning i vertikalled till grundvattennivån är med nuvarande verksamhet liten. Se vidare sammanställning av MIFO-blanketterna A-E under bilaga 4 och riskklassningsgrafnen nedan.
