**SÅGVERK SVANEBRO TRÄVARU AB  
VÄXJÖ KOMMUN, MIFO FAS 2**

**Miljöteknisk markundersökning**

**Växjö 2002-11-26  
SWECO VBB VIAK AB  
Södra regionen**

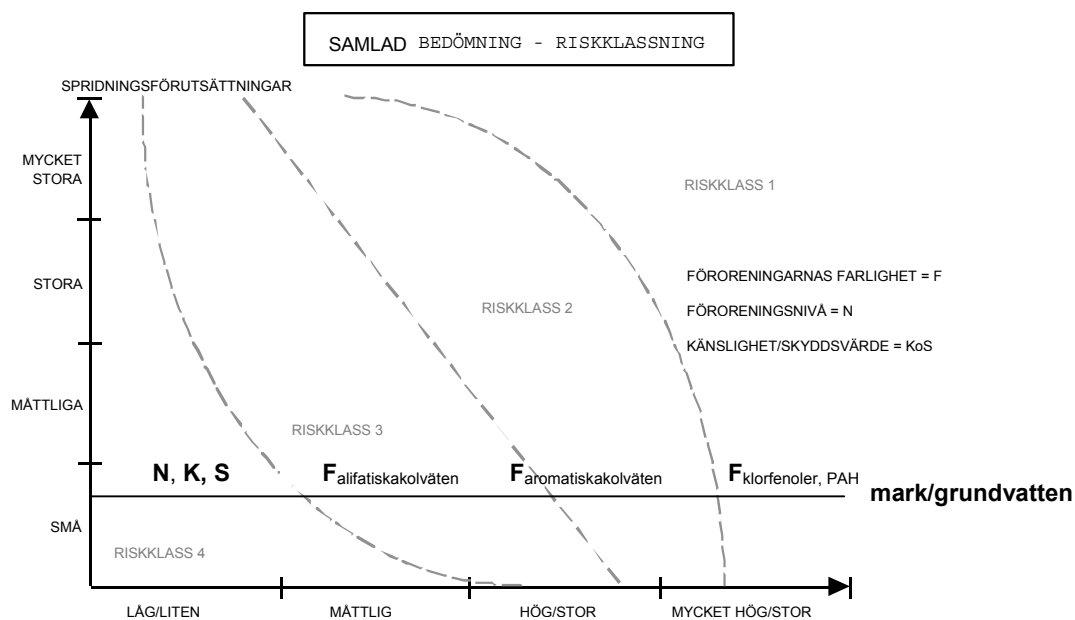
Det undersökta området bör vid en samlad riskklassning hamna i riskklass 4 (se riskklassningsgraf nedan) då inga halter av de undersökta parametrarna återfinns i något av de uttagna proverna (med ett marginellt undantag). Se sammanställning av MIFO protokoll blanketterna A-E under [bilaga 4](#).
