VANDRINGSHINDER FÖR FISK I BRÄKNEÅN

- förslag på förbättrade möjligheter till fiskvandring

Thomas Nydén och Peter Johansson, Emåförbundet

På uppdrag av Länsstyrelsen i Blekinge län

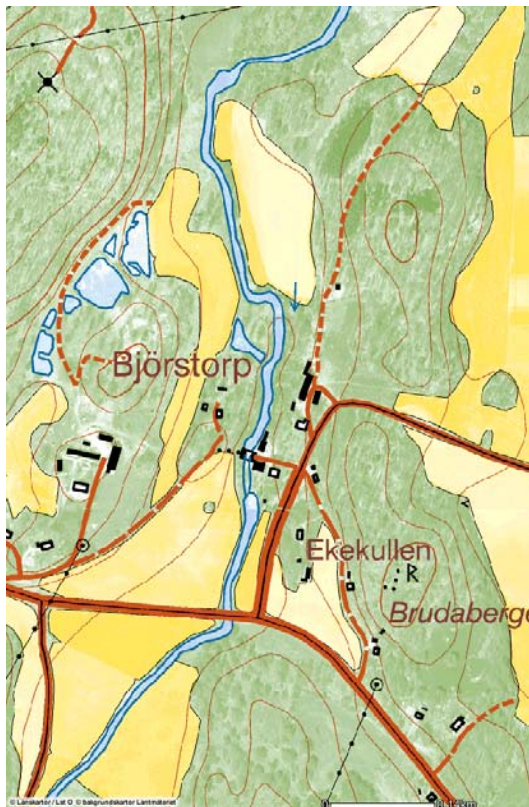
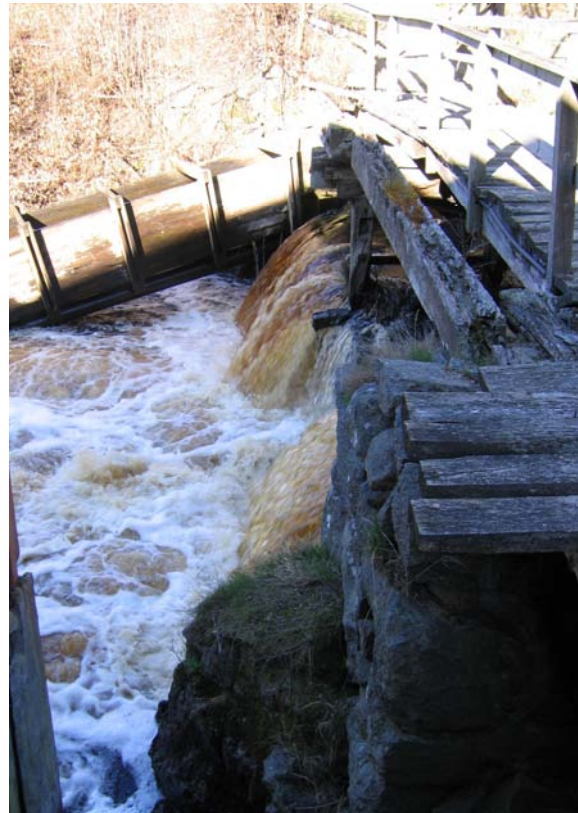
BJÖRSHULT – VH 1

Figur3. Karta och fotografi på vandringshindret vid Björstorp i Bräkneån, befintlig denilränna syns delvis i borte änden av dammvallen. Källa: www.gis.lst.se, foto: T. Nydén.

Björstorp utgör första vandringshindret i Bräkneån och består av en äldre dammbyggnad i huggen sten med en inmått fallhöjd på 1,6 meter samt ett äldre kraftverk med turbin. En denilränna byggdes 1980 intill stranden på västra sidan (Länsstyrelsen i Blekinge län 2007bb) och enligt intervjuuppgifter kan större fisk hoppa förbi hindret vid höglöden, medan mindre fisk tar trappan. Skicket på såväl damm som bron över dammen samt kraftverksturbinen bedömdes som dåligt och i stort renoveringsbehov (bron var avstängd). Vid Björstorp finns även en fiskfälla som installerats av Bräkne-Hoby folkhögskola (ekologilinjen), vilken används för att fånga avelsfisk till skolans fiskodling inne i Bräkne-Hoby samhälle.

A: Inlöp

Eftersom detta är första vandringshindret ställs i princip krav på 100 % uppvandring för att uppströms belägna fiskvägar skall ge någon effekt på havsöringbeståndet. Därför anser vi att en denilränna inte är en bra lösning här och föreslår i första hand ett s.k. inlöp. Fiskfällan kan fortfarande användas men bör absolut inte stänga hela inlöpet när den sätts ut tillfälligt under lekvandringen. Inlöpet innebär att en vall byggs från brons stenfundament intill nuvarande vattenintag till turbinen och ca 35 meter uppströms (figur 4). Vid andra sidan om vallen skapas en naturlig forssträcka som medger fri fiskvandring året runt, samtidigt som denilrännan avlägsnas. Vattenintaget till turbinen påverkas inte nämnvärt av detta och med en detaljprojektering kan vallens exakta längd och höjd anpassas för att ge tillräcklig vattenmängd till turbinen året runt.

B: Uppbyggnad av höljor

Ett billigare, men ur fiskvandringssynpunkt betydligt sämre alternativ är att behålla befintlig denilränna och med hjälp av block och sten bygga ett antal höljor nedströms nuvarande fall. Därmed erhåller man en lägre fallhöjd vid det utskov som de större fiskarna enl. intervjuuppgifter klarar av i dagsläget. Detta är dock långt ifrån lika bra lösning som alternativ A eftersom det förutsätter mer skötsel och tillsyn samt inte skapar fria vandringsvägar för annat än havsöring.

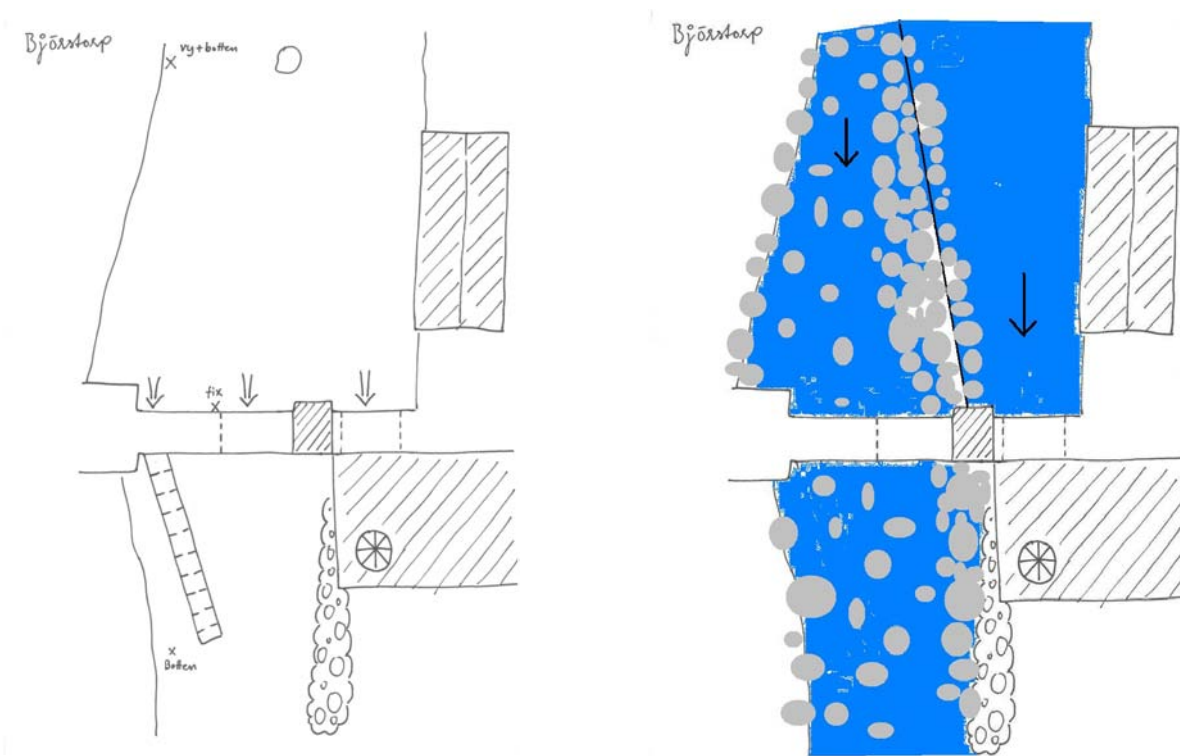
Figur 4. Skiss över vandringshindret vid Björstorp. Den vänstra figuren visar nuvarande förhållanden med befintlig denilränna. Den högra visar samma område efter föreslagen fiskväg, ett s.k. inlöp.

Dammen delas och en forssträcka skapas längs den västra delen. En tät stödmur av stålplank slås ner i botten till minst 2 x aktuellt vattendjup. Denna kläs sedan in med stenmaterial för att skapa en stabil vall. Anslutningen mot befintligt stenfundament i dammvallen bör förstärkas med gjutning. Alternativt gjuts en stödmur eller placeras L-stöd utmed stålplanken.

Området nedanför fylls upp med stenmaterial. För att få en stabil och bra botten bör först stora block placeras, därefter fylls håligheter ut med mindre grusmaterial, sedan ett nytt lager block, fyll och så vidare tills rätt nivå uppnåts. En ny fåra formas mellan planken och den naturliga strandbrinken. Den nya fåran täcks med erosionsskydd av natursten med inslag av större block. Fallhöjden slås sedan ut på denna inlöpssträcka i dammen samt partiet bakom dammvallen.

Detaljprojektering krävs för att få fram rätt höjder, nivåer och dimensioneringar samt kartering av dammens bottenbeskaffenhet. Det är viktigt att dammens avbördningskapacitet inte minskas – därför måste stödmuren vara tillräckligt låg för att brädda vid högflöden samt att själva inlöpet kan svälja större delen av åns flöde.

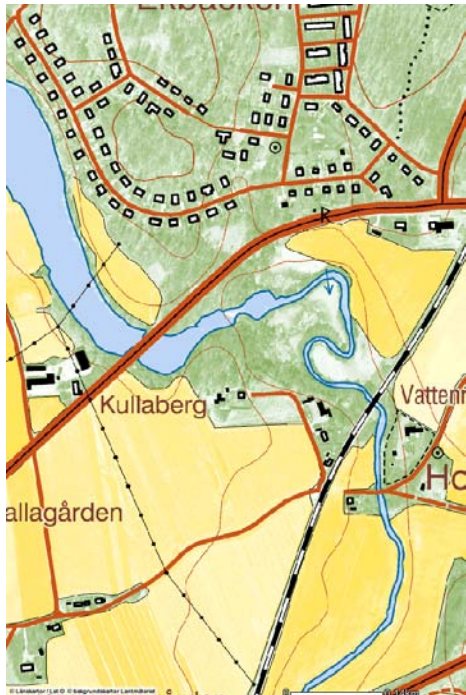
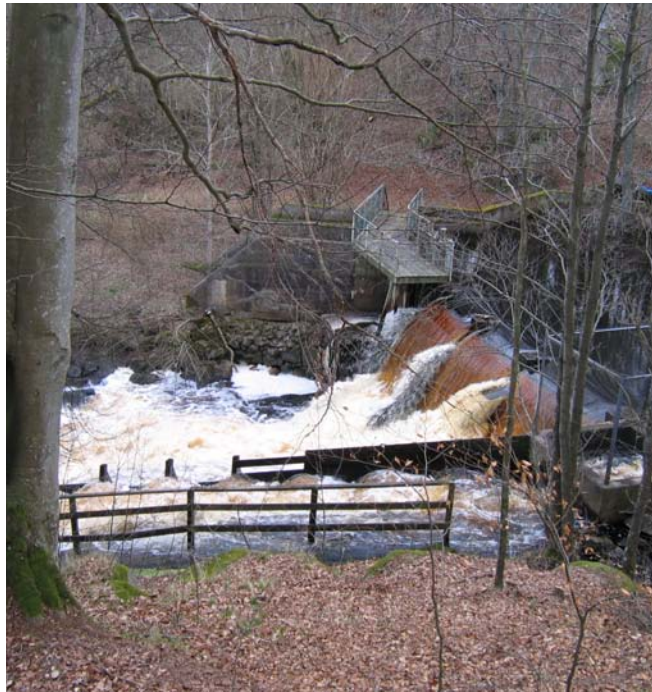
EVARYD – VH 2

Figur 5. Karta och fotografi på vandringshindret vid Evaryd i Bräkneån, observera att befintlig fisktrappa ej framgår på bilden. Källa: www.gis.lst.se, foto: T. Nydén.

Vandringshindret vid Evaryd utgörs av en sten/betongdamm med en fallhöjd på 4,5 meter, vilket är den högsta av de 10 första hindren i Bräkneån. Vid dammens norra sida finns en denilränna i trä/betong vilken byggdes under 1970-talet (Länsstyrelsen i Blekinge län 2007b) och enligt intervjuuppgifter observeras havsöring i denna varje höst. Trappans skick bedömdes vid besöket som fungerande men med visst renoveringsbehov av framförallt trädetaljerna.

A: Omlöp

Ett omlöp kan byggas längs södra sidan enligt figur 6 vilket ger en total längd på ca 135 meter och därmed en lutning på ca 3,4 %. Med utskovet i dammvallen och mynningen i 90° mot ån ger detta god ”lockeffekt” samt medger fiskvandring för såväl havsöring som andra fiskarter. Befintlig denilränna kan renoveras och vara kvar och därmed nyttjas vid höga flöden i stället för att bredda vid befintligt utskov i mitten av dammvallen. Alternativt avlägsnas trappan helt.

B: Renovering av befintlig denilränna

Befintlig denilränna fungerar enligt uppgift, men dess effektivitet är samtidigt mycket osäker. En på kort sikt billigare, men tveklöst sämre åtgärd, är därför att renovera denna genom fullständig översyn och utbyte av trädetaljer m.m. (kräver vidare studier). Detta ger sannolikt dock bara möjlighet för uppvandring av havsöring.

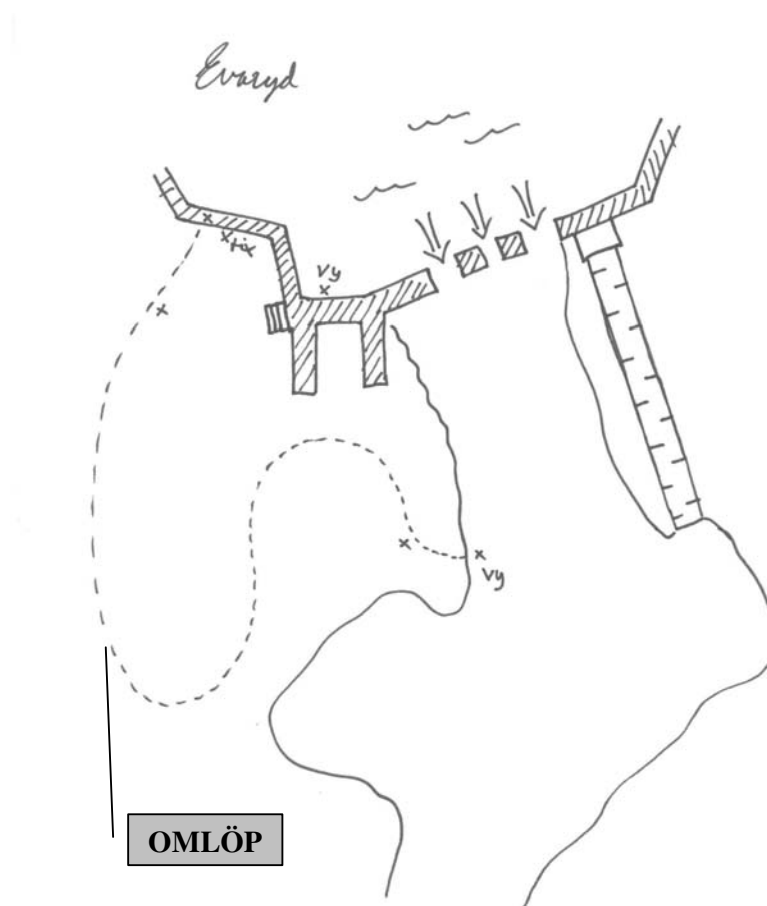
Figur 6. skiss över vandringshindret Evaryd med inritad föreslagen sträckning av omlöp.

En bäckfåra schaktas ur och den nya fåran täcks först med fiberduk och sedan med ett erosionsskydd av rundad natursten, 100-1000 mm. Materialet bör läggas så tätt och stabilt som möjligt och gärna förankras in i kanterna genom att trycka lätt med skopan. Slutligen

”dressas” naturgrus 20-60 mm över för att fylla ut håligheter samt ge en stabil botten. Erosionsskyddet bör vara minst 250 mm tjockt och extra förstärkt i svängarnas ytterkanter. Svängarna bör också utformas väl tilltagna och rundade för att undvika allt för mycket erosion. De översta organiska jordarterna schaktas först bort och återanvänds senare för återställning av området samt för att medge en snabbare etablering av skyddande vegetation.

Dammutskovet kan konstrueras i befintlig dammvall genom att gjuta in U-balkar efter att öppningen sågats ut med lämplig dimension. Rekommenderat flöde i omlöpet är 0,5-1 m³/s.

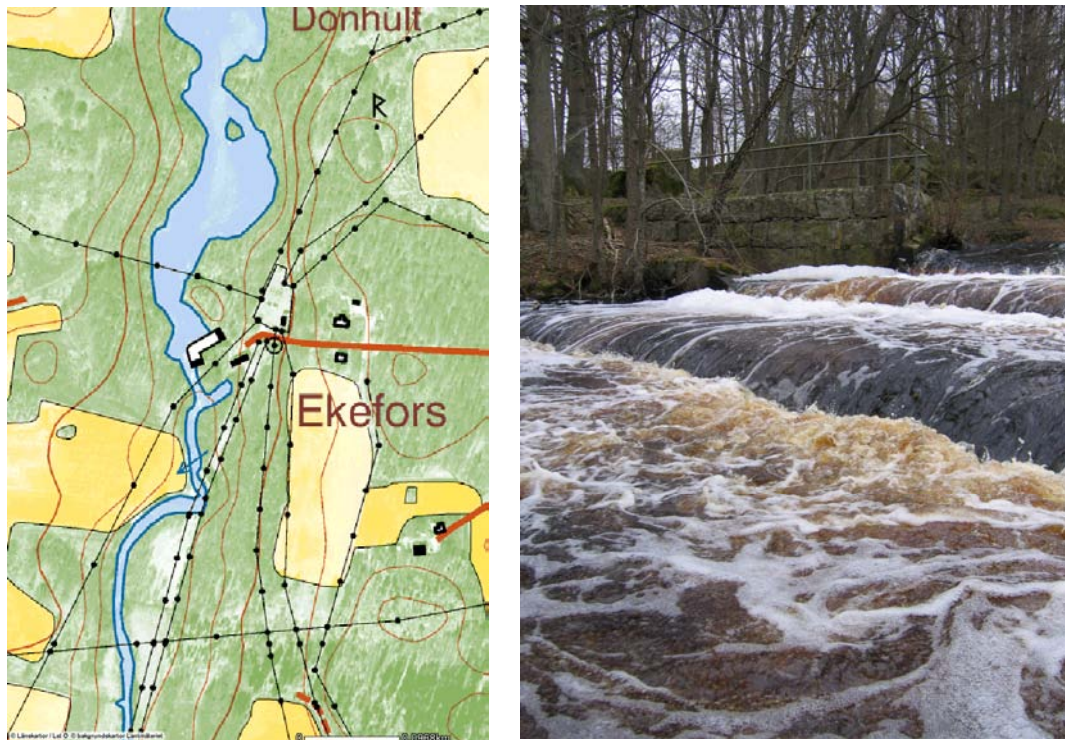
EKEFORS – VH 3

Figur 7. Karta och fotografi på fisktrappan vid Ekefors i Bräkneån. Källa: www.gis.lst.se, foto: T. Nydén.

Ekefors utgörs av en numera raserad kvarn- och dammbyggnad i huggen sten med en bassängtrappa i betong. Tidigare dammnivå är okänd men befintlig betongtrappa upprätthåller en viss dammnivå. bassängtrappan byggdes under 1970-talet (Länsstyrelsen i Blekinge län 2007b) och är enkelt utformad med raka vallar utmed hela åns bredd.

Modifiering av befintlig fiskväg

Under förutsättning att nuvarande dammnivå önskas upprätthållas föreslås att man sågar ut öppningar i befintlig fiskväg för att koncentrera vattenflödet vid lågflöden, minska fallhöjden samt med hjälp av underströmsöppningar medge vandring för andra fiskarter än öring (t.ex. ål).

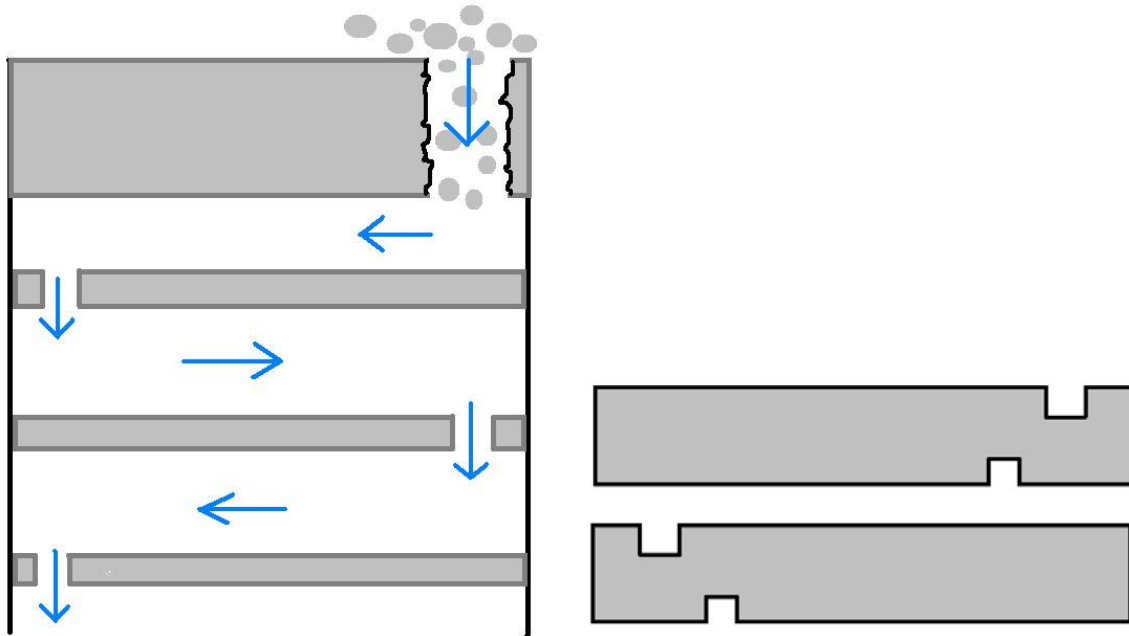
Figur 8. Principskiss på åtgärdsförslaget vid befintlig fiskväg vid Ekefors. Den vänstra bilden visar den föreslagna "rännan" vid översta betongklacken samt de utsågade utskoven från ovan. Den högra bilden visar två intilliggande bassängsteg från sidan med över- och underströmsöppningar.

1. Öppningar sågas ut i samtliga trappsteg utom den översta klacken. Öppningarnas dimension bör vara ca 30x50 cm (djup x höjd) och de sågas ut i betongen i "sicksack", dvs. varannan öppning på respektive sida av trappsteget (figur 8).
2. Översta klacken, som håller dammnivån, hackas upp 3-4 meter intill östra kanten. Rännan fylls med block och sten i lämplig mängd, samt ett antal stora block längst upp för att hålla nuvarande dammnivå. Det är dock viktigt att dessa block inte skapar ett vandringshinder i sig.
3. Om fiskvägen ska fungera för uppvandring av ål krävs underströmsöppningar i varje trappsteg. Vi hade vid inventeringstillfället inte möjlighet att kontrollera om sådana redan fanns.

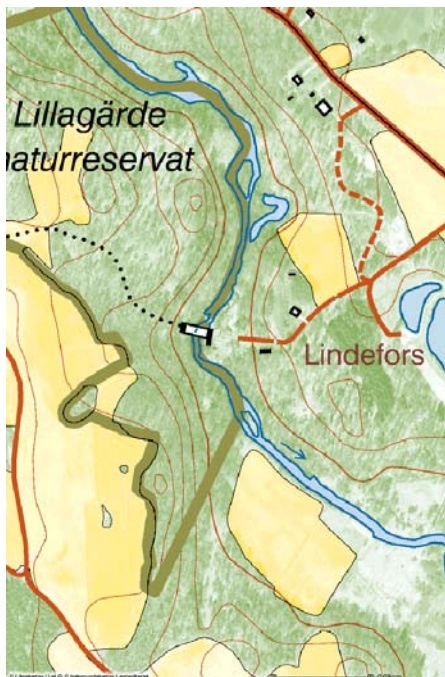
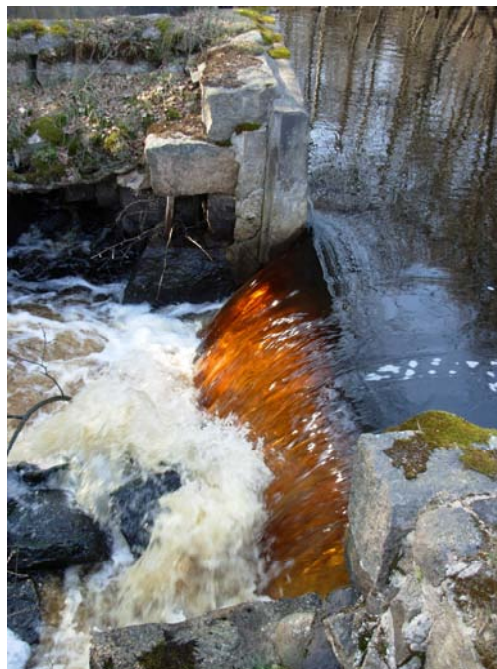
LINDEFORS – VH 4

Figur 9. Karta och fotografi på vandringshindret vid Lindefors i Bräkneån. Källa: www.gis.lst.se, foto: P. Johansson.

Vandringshindret utgörs av en raserad damm av huggen sten och betong med tillhörande äldre kvarnbyggnad. Dammen regleras fortfarande med plank i båda utskoven och utgör därför partiellt vandringshinder. Fallhöjden mättes ej in men anges vara 0,5 meter enligt länsstyrelsen i Blekinge län (2007).

A: Avsänkning

Under förutsättning att samtliga berörda parter är överrens är en avsänkning av breddutskovet och eventuellt kvarnutskovet den absolut bästa och billigaste åtgärden. Den ursprungliga dammiljön är borta sedan länge och kan inte sägas utgöra särskilda skäl för bevarande ur kulturvårdssynpunkt.

B: Uppbyggnad av höljor

Ett dyrare och ur fiskvandringssynpunkt sämre alternativ är att med hjälp av block och sten bygga ett antal höljor nedströms nuvarande fall och eventuellt vid kvarnrännan. På så vis erhålls en lägre fallhöjd vid det ena eller båda utskoven. Lämpligen konstrueras även en underströmsöppning vid utskoven för att förbättra förutsättningarna för bl.a. ål.

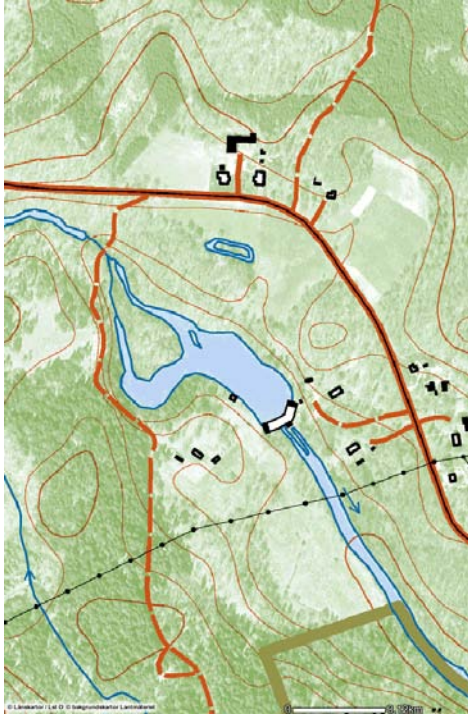
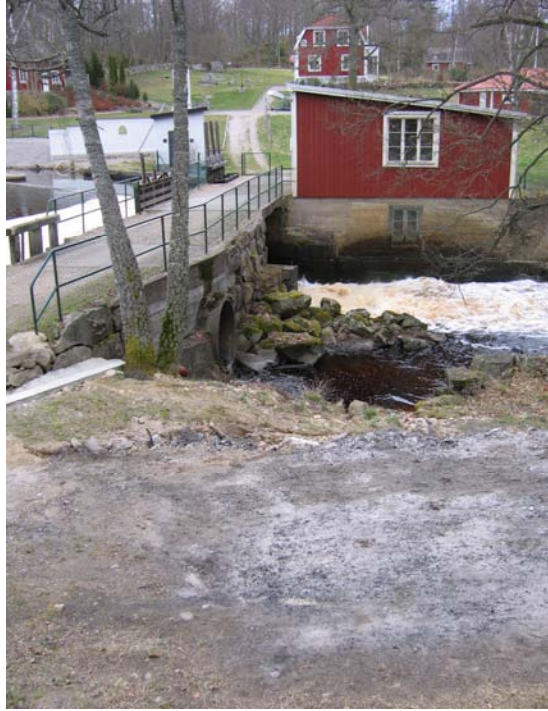
KLACKFABRIKEN – VH 5

Figur 10. Karta och fotografi på vandringshindret vid Klackfabriken i Bräkneån. Källa: www.gis.lst.se, foto: T. Nydén.

Vandringshindret utgörs av en dam i huggen sten och betong med tillhörande kraftverk och är beläget strax uppströms Lindefors. Tidigare fanns här en klackfabrik som numera är nedbrunnen men kraftverket är fortfarande i drift och består av en turbin. Fallhöjden uppmättes till 2,53 meter och anläggningen inklusive dammvall bedömdes vara i mycket gott skick. Detta hinder utgör i dagsläget det definitiva stoppet för fortsatt fiskvandring uppströms i Bräkneån men det finns goda möjligheter till anläggning av fiskväg.

A: Omlöp

Ett omlöp är möjligt att konstruera längs västra sidan vilket enligt våra inmätningar skulle bli ca 40 meter långt med en lutning på drygt 6 %. Denna höga lutning är inte optimal för andra fiskarter än havsöring men en förlängning av omlöpet gör att mynningen kommer för långt bort från själva dammvallen och därmed får sämre lockeffekt. Det är troligen även nödvändigt att gjuta bassängsteg i anslutning till utskovet (se exempel fig. 11).

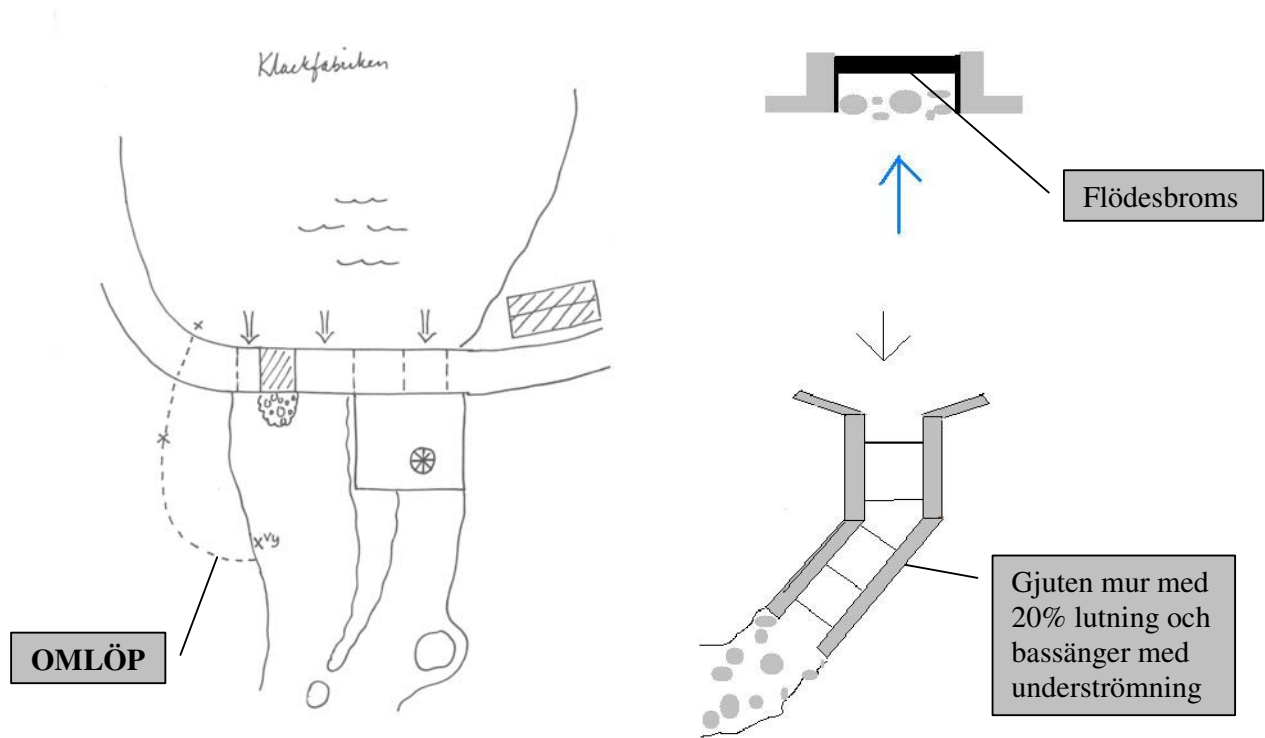
Figur 12. Skiss över vandringshindret vid Klackfabriken, med den inritade föreslagna sträckningen på omlöpet. Till höger visas pricipskiss på utskovets konstruktion.

Fiskvägen får ses som ett mellanting mellan omlöp och en traditionell fisktrappa. Lutningen blir relativt hög varför hållfastheten är viktig. Större stenmaterial fordras genom att stora block läggs ut som blir stabila även vid hög vattenhastighet. Det kommer vara nödvändigt att bygga upp mindre fall med vilopooler.

Som utskov kan förslagsvis gjutna L-stöd med vingar mot dammen fungera och ovanpå L-stöden läggs ett betonglock som tjänstgör som vägbro (som kompletteras med räcken). Delarna kan beställas och levereras färdiga till platsen vilket oftast blir billigare. Nedströms vägbron gjuts ytterligare två stödmurar som ansluts till L-stöden, dessa skall byggas ut på ca 1 meters fallhöjd, dvs. minst 5 meter mur med 20% lutning. I dessa stödmurar gjuts U-balkar in i kanterna med ca 1 m mellanrum, se exempel figur 11 och 12. U-balkar bultas också fast i L-stöden. I dessa spår kan träplankor sedan skjutas i så att det bildas en serie steg med ca 0,20 m i fallhöjd. För att kunna reglera lämplig vattenmängd till fiskvägen kan en flödesbroms, bestående av en plank, sättas i den främre U-balken mot dammen så att en underströmsöppning bildas (figur 12).

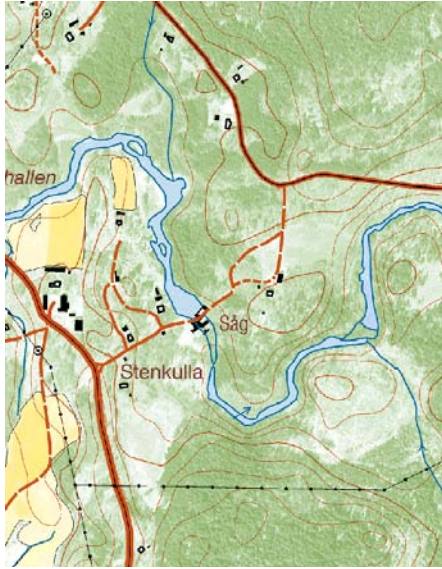
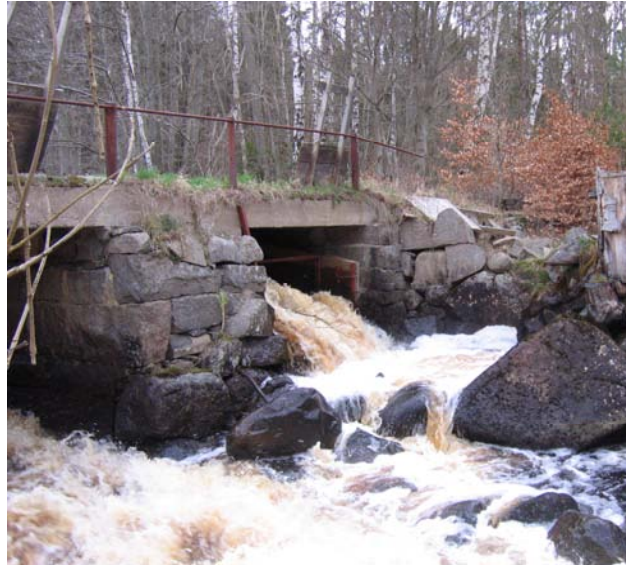
STENKULLA – VH 6

Figur 13. Karta och fotografi på vandringshindret vid Stenkulla såg i Bräkneån. Källa: www.gis.lst.se, foto: T. Nydén.

Stenkulla såg utgörs av en damm med tillhörande såg av äldre datum. Enligt intervjuuppgifter är sågen periodvis i drift. Enligt olika källor orsakar den periodvisa driften stora flödesfluktuationer eftersom sågen körs tills dammnivån är för låg och sedan regleras för påfyllning. Denna korttidsreglering är negativ för såväl vattendragets ekologi som nedströms belägna anläggningar. Fallhöjden uppmättes till 1,95 meter nedströms dammens västra sida.

A: Omlöp östra sidan

Ett omlöp är möjligt att konstruera längs åns östra sida med mynning direkt nedströms nuvarande breddutskov (figur x ovan). Längden skulle enligt våra inmätningar bli ca 55 meter med en lutning på ca 3,5 %. Lutningen blir något högre än i alternativ B men mynningen å andra sidan betydligt fördelaktigare ur fiskvandringssynpunkt. Omlöpet kräver en bro eller trumma under befintlig väg vilket gör åtgärden något dyrare.

B: Omlöp västra sidan

Ett konstruktionsmässigt, fiskvandringmässigt och sannolikt även ur fastighetsägarsynpunkt sämre alternativ är att konstruera ett omlöp längs västra sidan. Detta börjar i så fall vid dammvallen genom befintlig trädgård, under vägen och parallellt med såganläggningen och vidare genom den flacka och blöta marken nedanför. Mynningen hamnar i kvarnrännan vilket inte är optimalt med tanke på att sågen endast används periodvis. Detta omlöp skulle bli ca 95 meter långt vilket ger en lutning på ca 2 %, dvs betydligt lägre än alternativ A men samtidigt mycket sämre lockegenskaper för fisk. Risker är också stor att den flacka, grundvattenpåverkade marken skapar svårigheter vid grävarbetet och kräver mycket fyllmaterial.

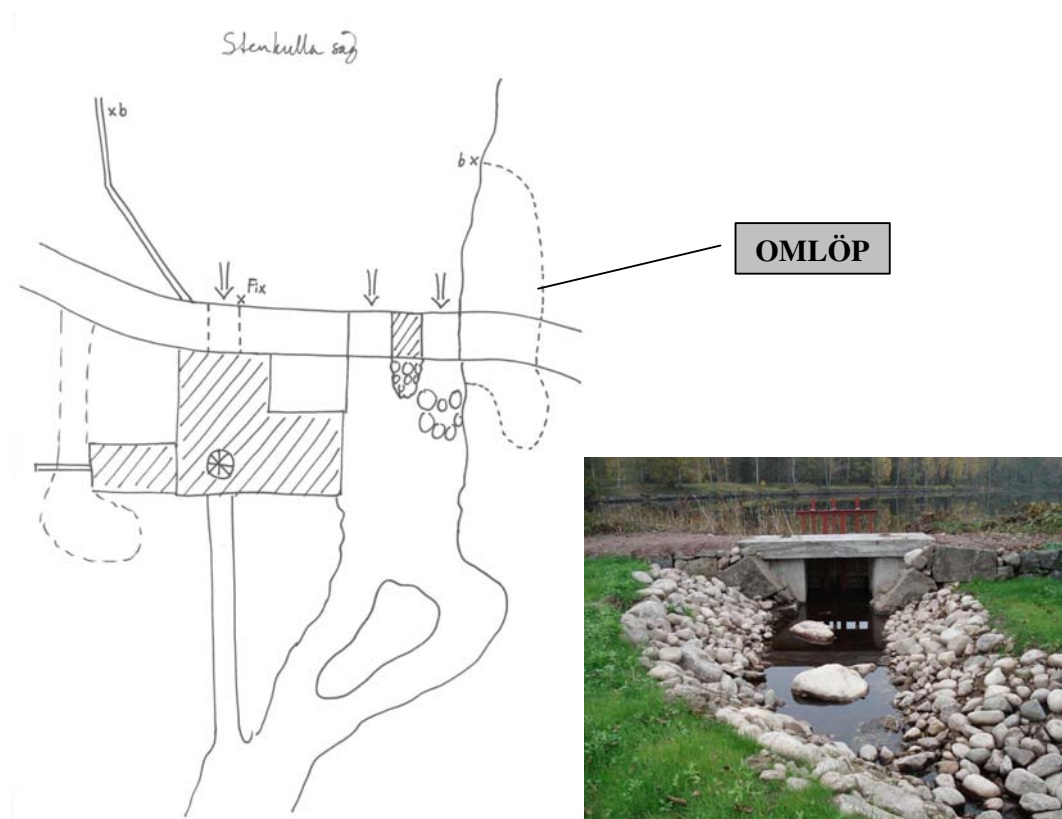
Figur 14. Skiss på vandringshindret vid Stenkulla såg med det tänkta omlöpets sträckning enligt alternativ A samt foto på ett lämpligt gjutet utskov med flera luckor (P. Johansson).

Omlöpet formas som en bäckfåra med ett gjutet utskov med regleringsanordning (kan beställas med exakta mått och transporteras till platsen, se figur 14 nedan). Bäckfåran dimensioneras för ett flöde upp till 500 l/s och skos med sten och block samt tätas med fiberduk i botten. Under befintlig väg placeras en halvtrumma, alternativt en bro, för att kunna utvinna fallhöjd även under vägen. Utloppet läggs i anslutning till det östra utskovet (se figur nedan) och man behöver eventuellt justera området nedströms utloppet för maximal lockeffekt.

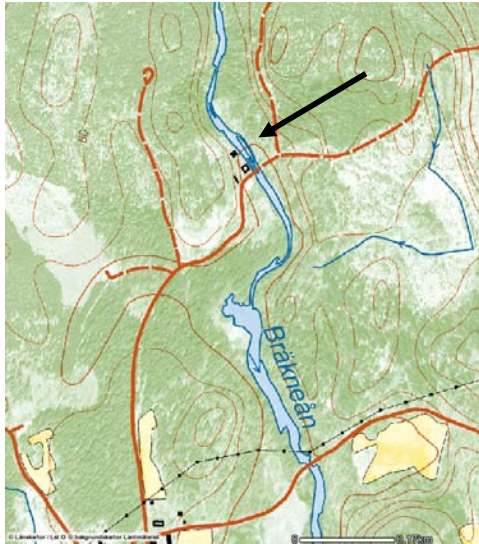
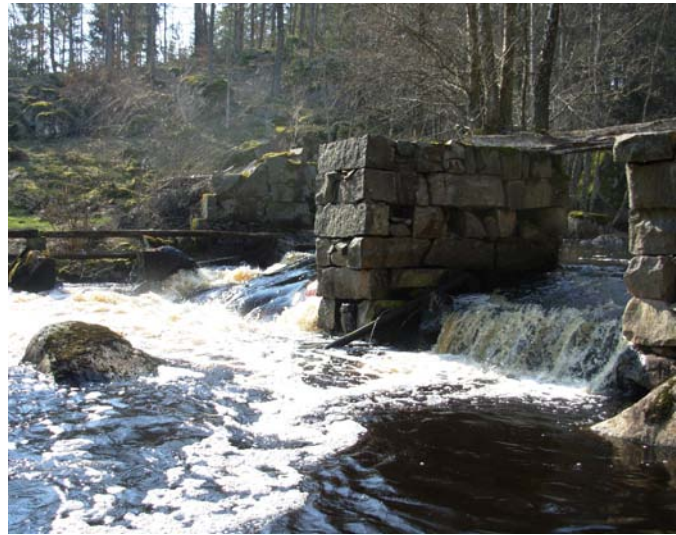
ÖRSERYD – VH 7

Figur 15. Karta och fotografi på vandringshindret vid Örseryd i Bräkneån. Källa: www.gis.lst.se, foto: P. Johansson.

Vandringshindret vid Örseryd utgörs av en äldre raserad kvarndamm i huggen sten som i dagsläget inte regleras eller nyttjas. Lämningar av en äldre kvarngrund finns på östra sidan om ån och en bostad med trädgård är belägen på västra sidan. Hindret har enligt länsstyrelsen i Blekinge län bedömts som partiellt för öring och fallhöjden uppskattas till ca 1 meter (inmätning gjordes ej vid besöket).

A: Avsänkning och uppbyggnad av hölJOR

Dammen är delvis raserad och saknar i dagsläget användning varför det enda rimliga alternativet är en försiktig avsänkning vid de gamla utskoven i kombination med byggande av 1-3 hölJOR nedströms. Arbetet kräver maskin och görs vid lågvatten. Stenfundamenten kan dock bli instabila vid avsänkningen och medföra risk för ras, vilket bör undersökas på plats innan avsänkning

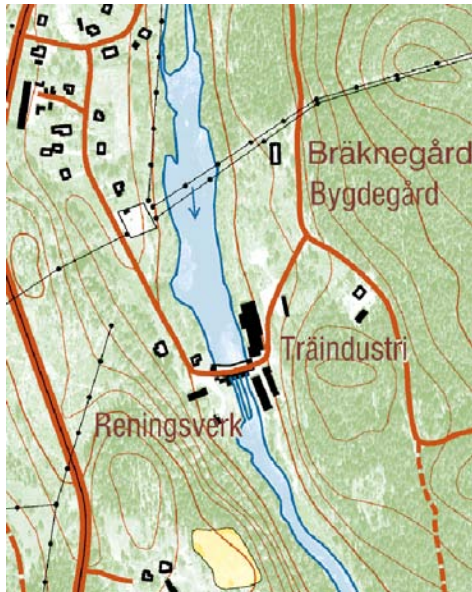
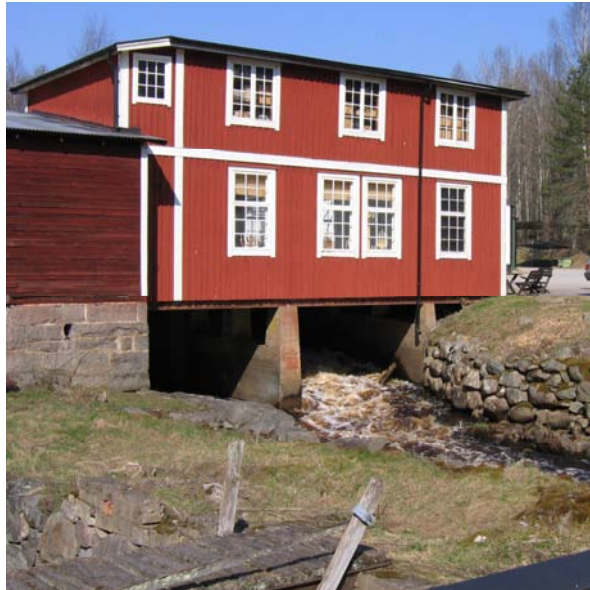
BÄLGANET NEDRE – VH 8

Figur 16. Karta och fotografi på vandringshindret "Bälganet nedre" i Bräkneån. Källa: www.gis.lst.se, foto: T. Nydén.

A: Omlöp

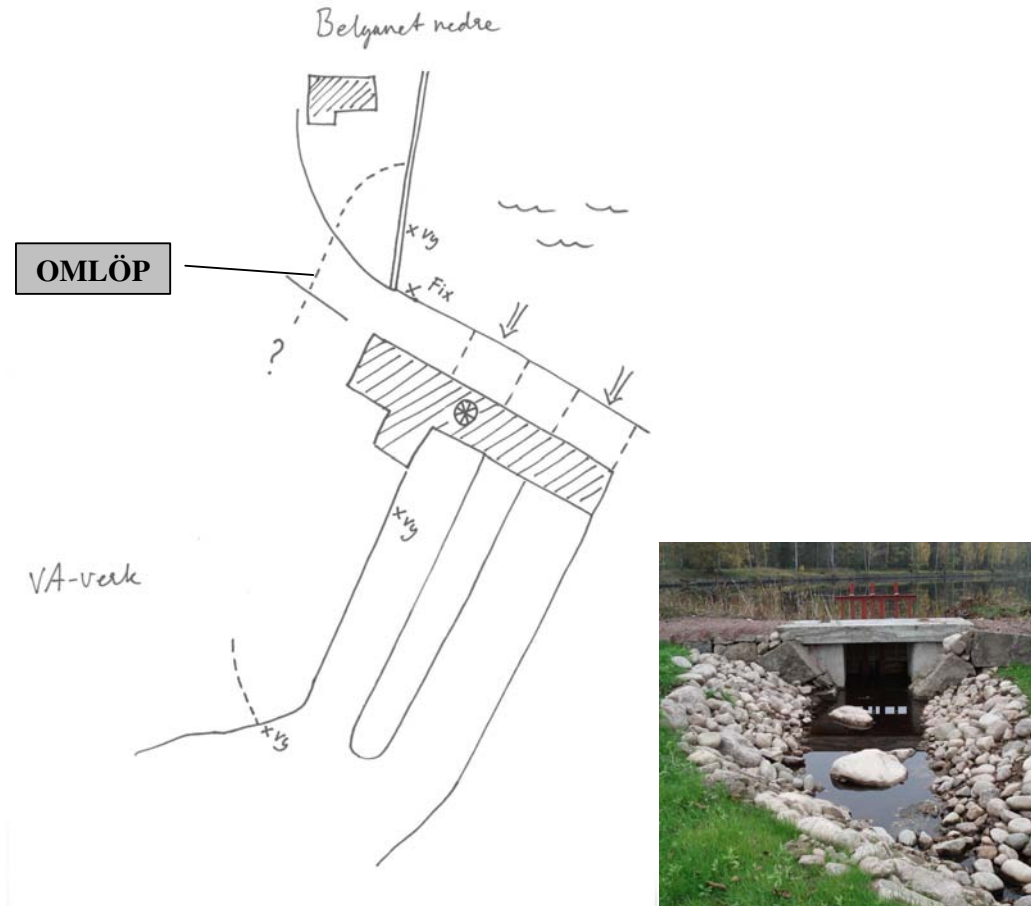
Figur 17. skiss på vandringshindret "Bälganet nedre" som visar delar av det tänkta omlöpet. Sträckningen är osäker pga trolig förekomst av VA-ledningar vilket orsakar försvårande omständigheter vid grävning. Fotot visar exempel på ett lämpligt utskov (foto P. Johansson).

Omlöpet formas som en bäckfåra med ett gjutet utskov med regleringsanordning (kan beställas med exakta mått och transporteras till platsen). Bäckfåran dimensioneras för ett flöde upp till 500 l/s och skos med sten och block samt tätas med fiberduk i botten. Under befintlig väg placeras en halvtrumma, alternativt en bro, för att kunna utvinna fallhöjd även under vägen. På grund av närheten till Bälganets reningsverk och troligen ett flertal VA-ledningar är det i denna förstudie inte möjligt att närmare beskriva omlöpets sträckning och andra marktekniska svårigheter.

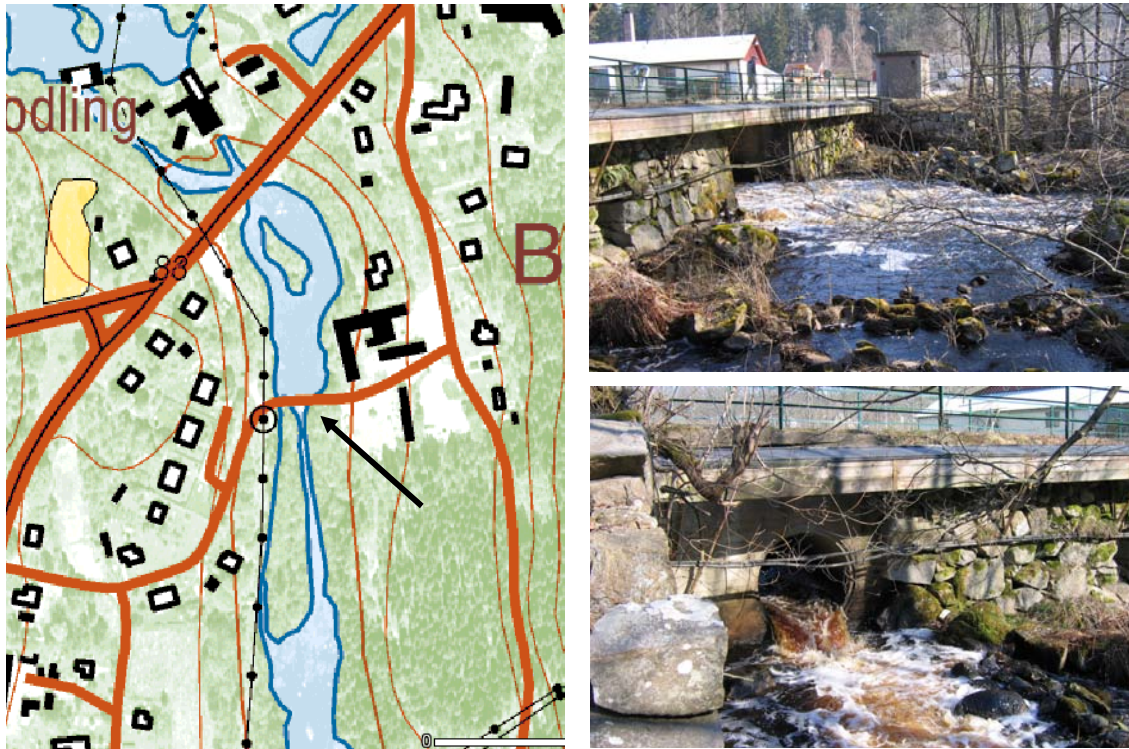
BÄLGANET MELLAN – VH 9

Figur 18. Karta och fotografier på vandringshindret "Bälganet mellan" i Bräkneån, det övre fotot visar det mittersta utskovet och det nedre fotot visar det yttersta västra utskovet. Källa: www.gis.lst.se, foto: T. Nydén.

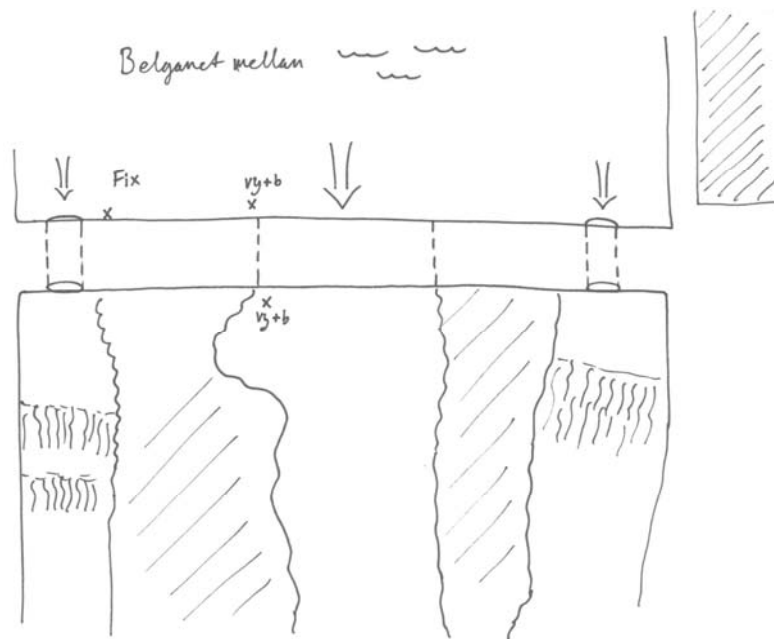
Figur 19. Skiss på vandringshindret "Bälgsnet mellan" som det ser ut i dagsläget.

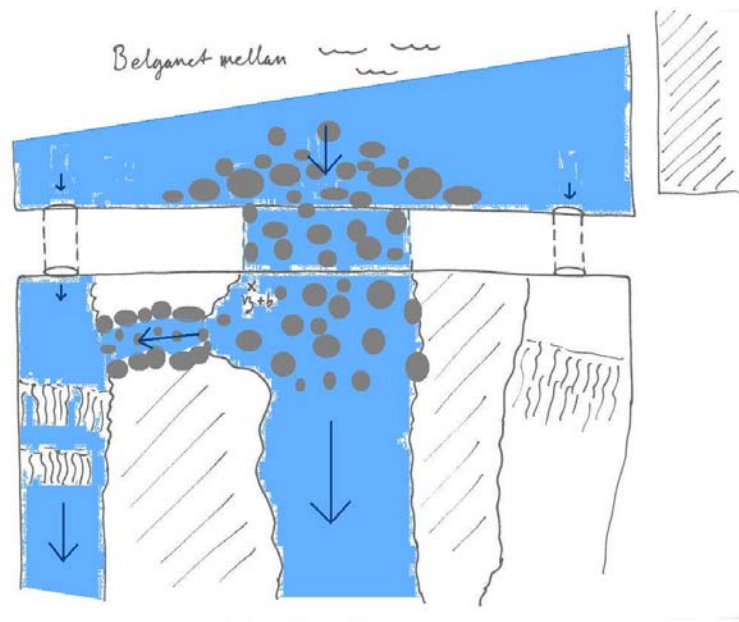
Figur 20. Skiss på vandringshindret "Bälgen mellan" som visar åtgärdsförslaget.

Om man vill behålla nuvarande dammnivå, eller annan önskvärd sådan, kan man efter avsänkning bygga upp ett självreglerande utskov med hjälp av block och sten, och efter viss avvägning och eventuell justering skapa en V-formad tröskel som behåller en viss vattennivå även vid lågvatten. Därmed behåller man såväl damm samtidigt som en utomordentlig fiskväg skapas för så gott som samtliga fiskarter. De två yttersta utskoven (betongtrummorna) kommer sannolikt att få mindre vatten varför det är nödvändigt att föra över viss del av vattnet till det västra utskovet som mynnar långt nedströms. Detta görs enklast genom att öppna upp en liten kanal från mittenfåran ned till västra fåran (figur 20). Den östra fåran är betydligt kortare och man får därför acceptera att den kan bli torr under lågvattenperioder.

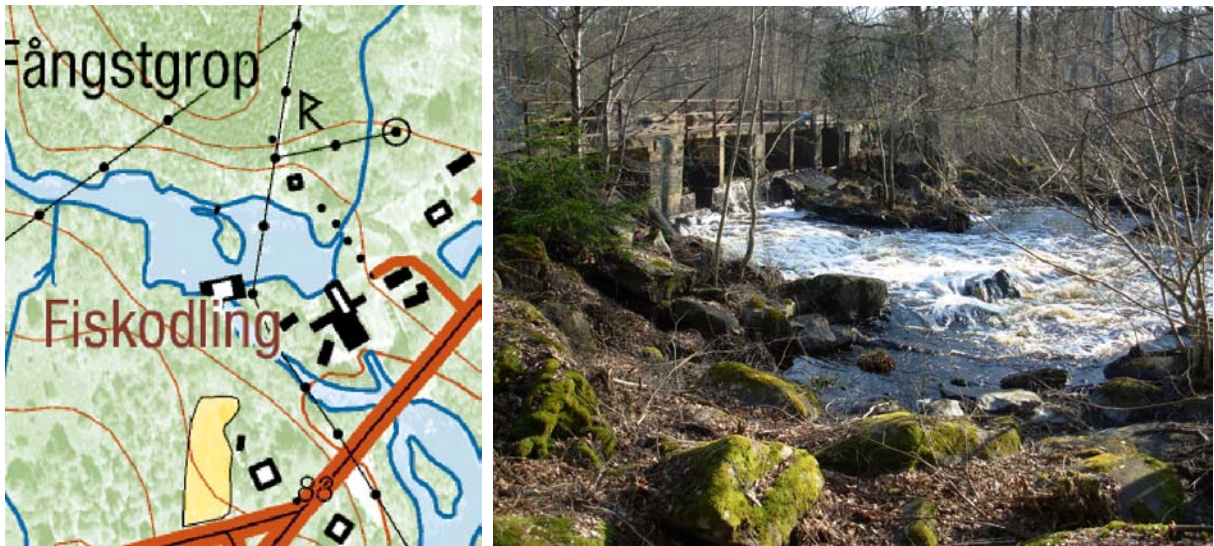
BÄLGANET ÖVRE – VH 10

Figur 21. Karta och fotografi på vandringshindret "Bälganet övre" i Bräkneån. Källa: www.gis.lst.se, foto: P. Johansson.

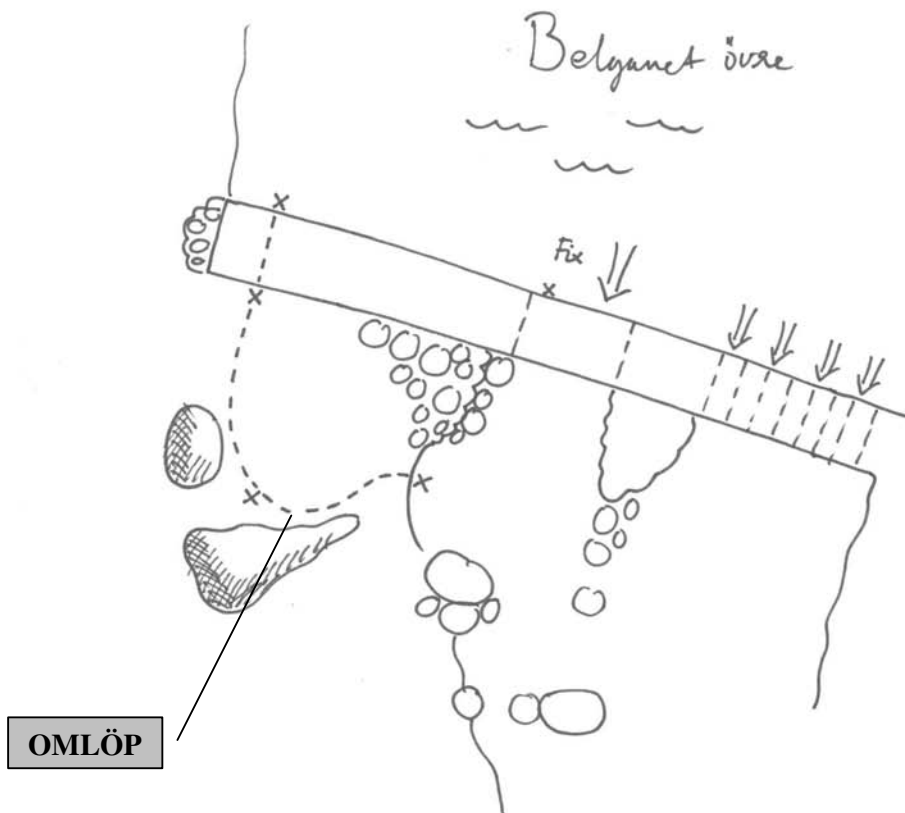
Figur 22. Skiss på vandringshindret "Bäljanet övre" med det tänkta omlöpets sträckning på västra sidan.

Detta innebär att omlöpet närmast kommer att likna en bassängtrappa eftersom det är nödvändigt att bygga höljar med jämna mellanrum samt troligen även konstruera 3-5 bassänger i anslutning till utskovet (se figur 23). Därmed blir omlöpet lämpligt endast för öring men under förutsättning att man använder mycket stora block och stenar skapas troligen tillräckligt med turbulens, håligheter och bakströmmar för att medge uppvandring av andra fiskarter inklusive ål och kräftor.

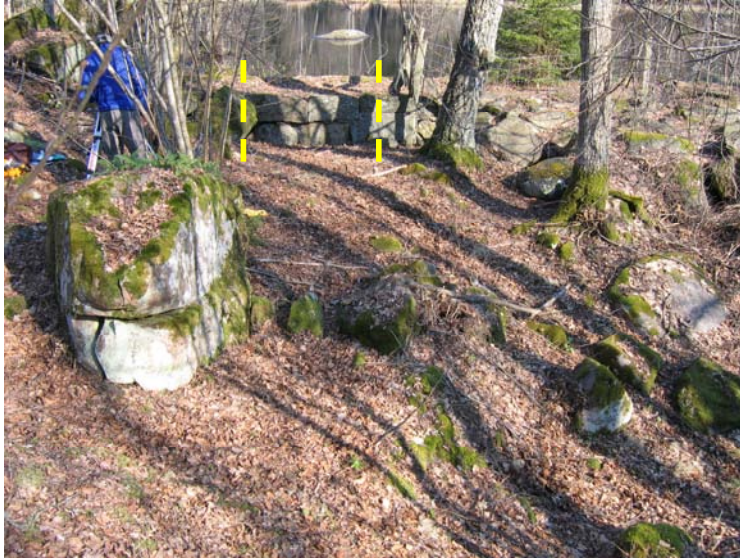
Figur 23. Foto på utskovets tänkta placering i dammvallen, avgränsad med gul streckad linje. Exakt dimension på öppningen kräver dock detaljstudier.

Utskovet utformas enklast genom att nyttja dammvallens huggna block, där en öppning skapas i vällen med raka kanter (figur 23). För att kunna reglera och bromsa flödet vid behov, sätts U-balkar i främre delen (mot dammen). Utskovet botten skall ligga ca 2 dm under befintlig önskvärd dammnivå. Botten kläs med sten och block och justeras till lämpligt flöde i fiskvägen.
