# Energirevision fältbesöksrapport

Osby kommun - Sim/Sporthall i Örkenedsskolan

Titel: Energirevision

Fastighetsägare:	Osby kommun
Fastighet:	Simhallen i Lönsboda
Adress:	Tosthultsvägen 19, 280 70 Lönsboda
Konsult:	ESM AB Daniel Svensson 0768-91 1975 daniel.svensson@esmanagement.se www.esmanagement.se Tomas Nilsson 0709 – 245 395 tomas@twn-em.se
Version:	2019-06-11
Statusbesök:	2019-05-09

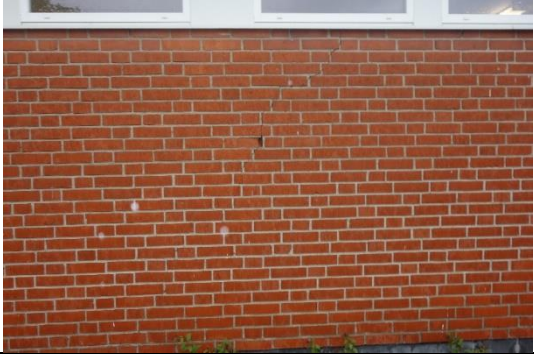
<p>Spricka i tegelfasaden behöver åtgärdas för att undvika fuktproblem.</p>

Fasadrenovering	Det finns en spricka i fasaden	47	0	1	50 000	50 000
Nytt teknikrum för ventilation till sporthallen		0	0	1	500 000	500 000
Isolering av bassängerna	Källaren är mycket varm	47		1	100 000	100 000
Isolering av takpåbyggnad		0	0	1000	200	200 000
Allmän uppräschning, dvs målning, laga hål etc, renovera omklädningsrum mm		47	0	400	2500	1 000 000
<b>SUMMA</b>						<b>3 450 000</b>
<b>VENTILATION</b>	<b>Behov</b>	<b>Ålder idag (år)</b>	<b>Bedömd kvarvarande livslängd (år)</b>	<b>Antal kvm /st</b>	<b>Pris / st/kvm (kr)</b>	<b>Pris (kr)</b>
Byte av ventilationsaggregat för badhuset	Dålig funktion	15	10	1	800 000	800 000
Byte av ventilationsaggregat för sporthallen		47	0	1	400 000	400 000
Ombyggnation av kanaler för sporthallen		47	0	1	400 000	400 000
Nytt aggregat för omklädningsrum		0	0	1	200 000	200 000
Städning av don och kanaler	Don och kanaler är smutsiga, delar behöver bytas ut	32	0	1	50 000	50 000

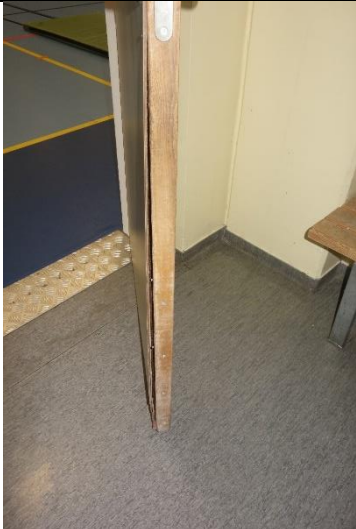
<p>Flertalet dörrar behöver bytas.</p>

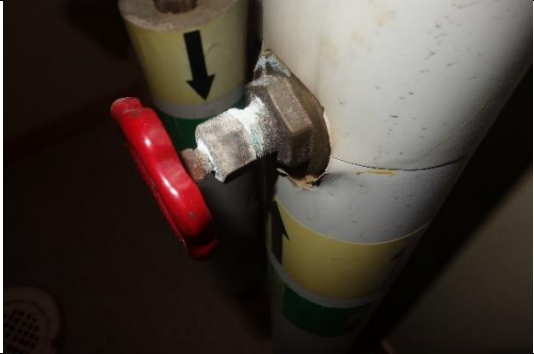
<p>Flera ventiler har ärgat och behöver bytas ut så att de fungerar.</p>

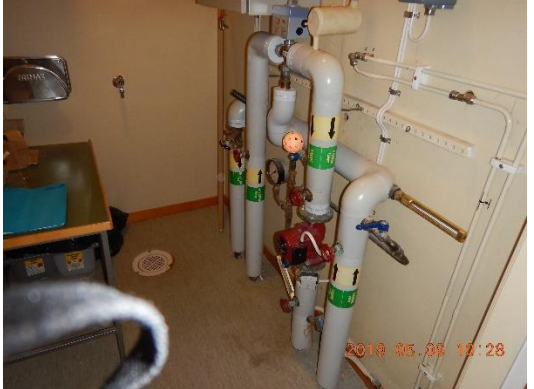
<p>Shuntgrupper är gamla och behöver bytas.</p>

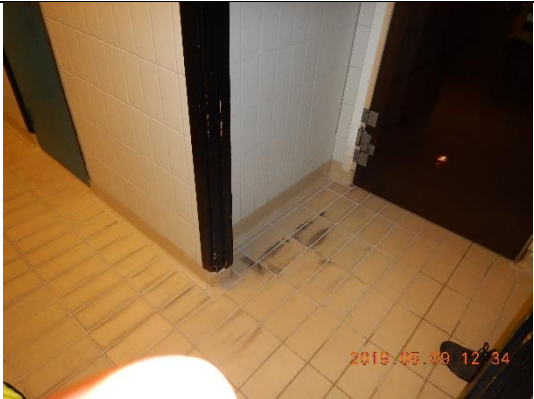
<p>Golven i simhall och omklädningsrum är genomgående nedslitna och behöver läggas om.</p>

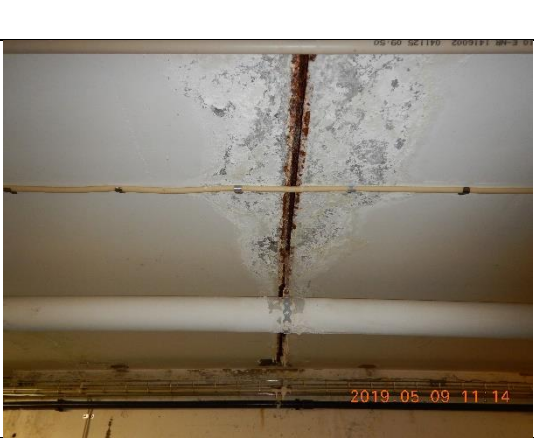
<p>I källaren hänger rör i rostiga pinnar som om de rostas sönder kan medföra rörbrott. Rören behöver saneras från asbest och hängas om.</p>
 	<p>Dörrparti som är otätt och har högt U-värde. Nya dörrpartier installeras.</p>

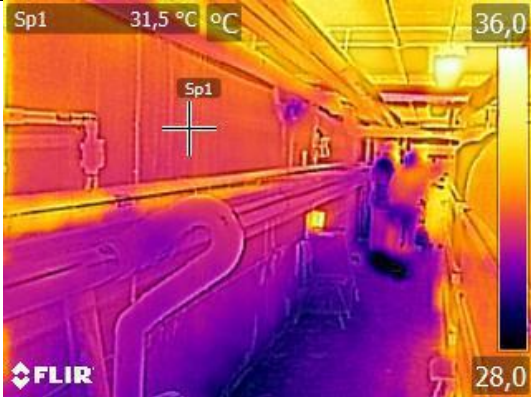
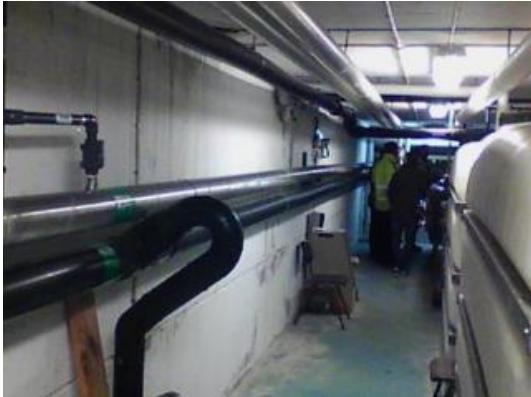
<p>Bassängen är oisolerad vilket gör att värme läcker till källaren.</p> <p>Bassängerna behöver isoleras</p>

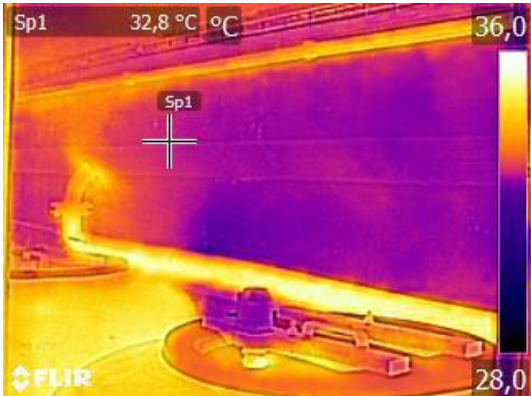
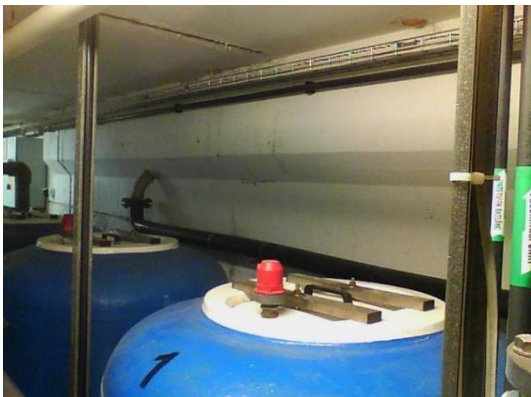
<p>Undervisningsbassängen är ännu varmare vilket ger höga väggtemperaturer i källaren. Denna isoleras</p>

<p>Sp1 25,9 °C °C Sp2 29,7 °C</p> <p>Sp1 Sp2</p> <p>FLIR</p> <p>32,8 26,6</p>  	<p>Köldbryggor längst upp i simhallen. Isolering krävs.</p>
  <p>Sp1 20,8 °C °C</p> <p>Sp1</p> <p>30,3 21,7</p>  	<p>Otätt dörrparti. Nytt dörrparti installeras.</p>
