# Energirevision fältbesöksrapport

Trelleborgs kommun - Söderslättsgymnasiet enhet: Bastionen

Titel: Energirevision

Fastighetsägare:	Trelleborgs kommun
Fastighet:	Söderslättsgymnasiet enhet: Bastionen
Adress:	Bruksgatan 13 231 43 Trelleborg
Konsult:	ESM AB Daniel Svensson 0768-91 1975 daniel.svensson@esmanagement.se www.esmanagement.se Tomas Nilsson 0709 – 245 395 tomas@twn-em.se
Version:	2019-06-11
Statusbesök:	2019-05-27

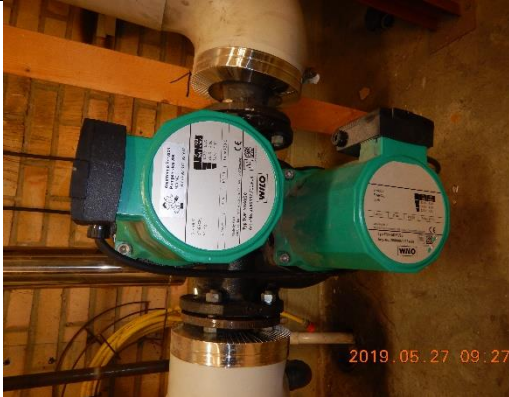
<p>2019.05.27 09:27</p>	<p>Omoderna och ej energieffektiva pumpar i fjärrvärmecentralen.</p>

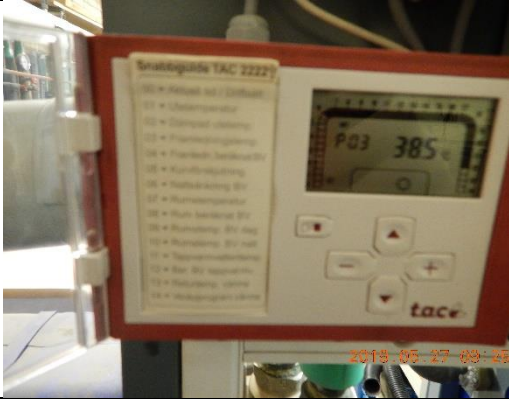
<p>2019-05-27 09:43</p>	<p>Omodern reglercentral i fjärrvärmecentralen. Denna typ av reglercentral kan ej kopplas upp till ett överordnat system och möjliggör en optimering av anläggningen.</p>

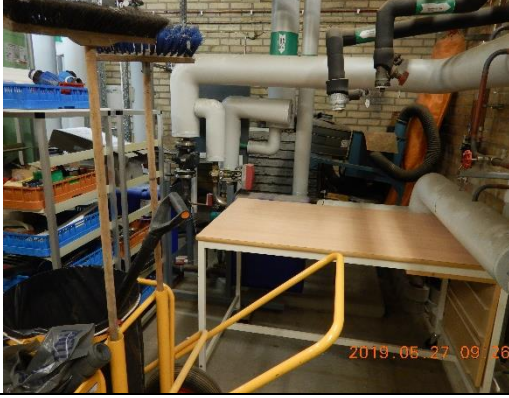
<p>2019.05.27 09:26</p>	<p>Oordning i driftutrymmen som gör det svårt att bedriva skötsel och tillsyn.</p>

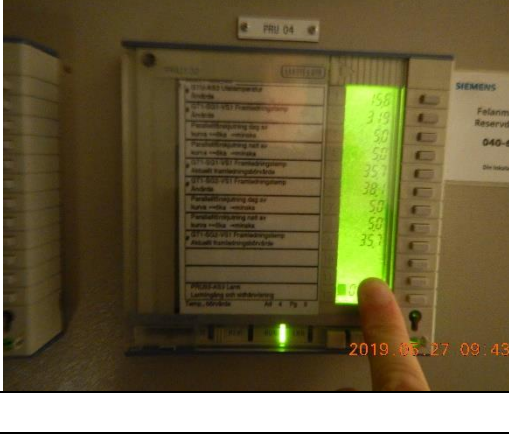
<p>2019.05.27 09:43</p>	<p>Gammal och omodern styr- och reglerutrustning till ventilationsanläggning. Utrustningen har passerat sin tekniska livslängd.</p>
