Fördjupad klimat- och sårbarhetsanalys

Falsterbo fyr

Andreas Lundbergagården

Rapportnummer: 2025:22

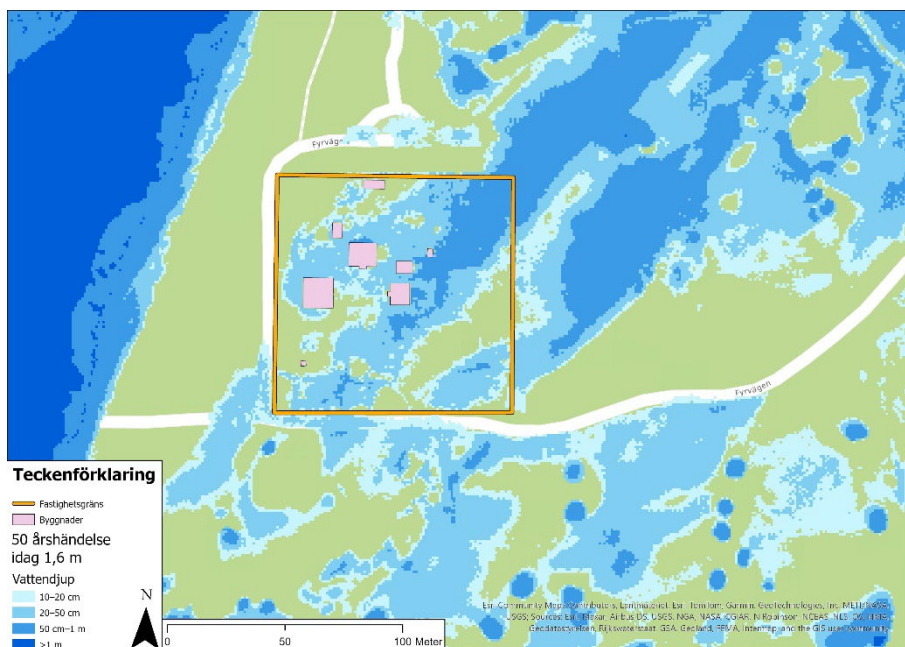
Redan vid en 50-årshändelse idag, motsvarande en tillfällig höjning på +1,6 m blir läget mer kritiskt. Fyren omges då i stort sett helt av vatten

med ett djup mellan 10–50 cm, se Figur 7. Det högsta vattendjupet som visas vid fyrens fasad är 40 cm. Framkomligheten försämras tydligt eftersom de intilliggande vägarna delvis hamnar under vatten.

Figur 7. Ökning av havsnivån med +1,6 m motsvarande den tillfälliga nivån för en 50 årshändelse idag.

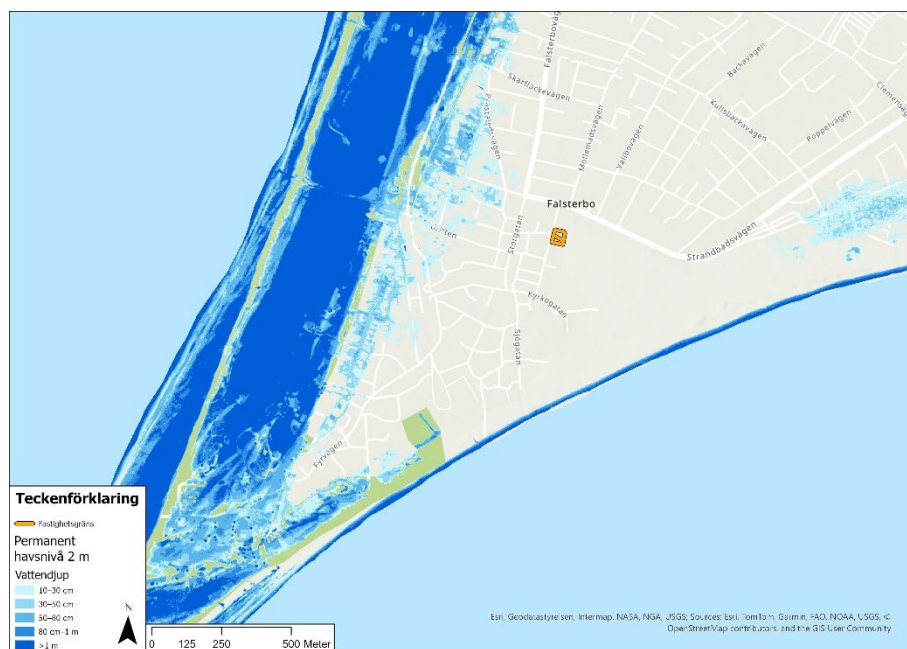
Vid dagens havsnivå, en 50-årshändelse eller vid permanenta havsnivåhöjning på +1,2 m respektive +2 m påverkas inte Andreas Lundbergagården och dess byggnader, Figur 9. Det är först vid de högre tillfälliga havsnivåerna på +3,9 m och +4,0 m som Andreas Lundbergagården påverkas.

Figur 9. En överblickskarta som visar Andreas Lundbergagården vid en havsnivåökning med +2 m motsvarande den permanenta nivån för 2150.

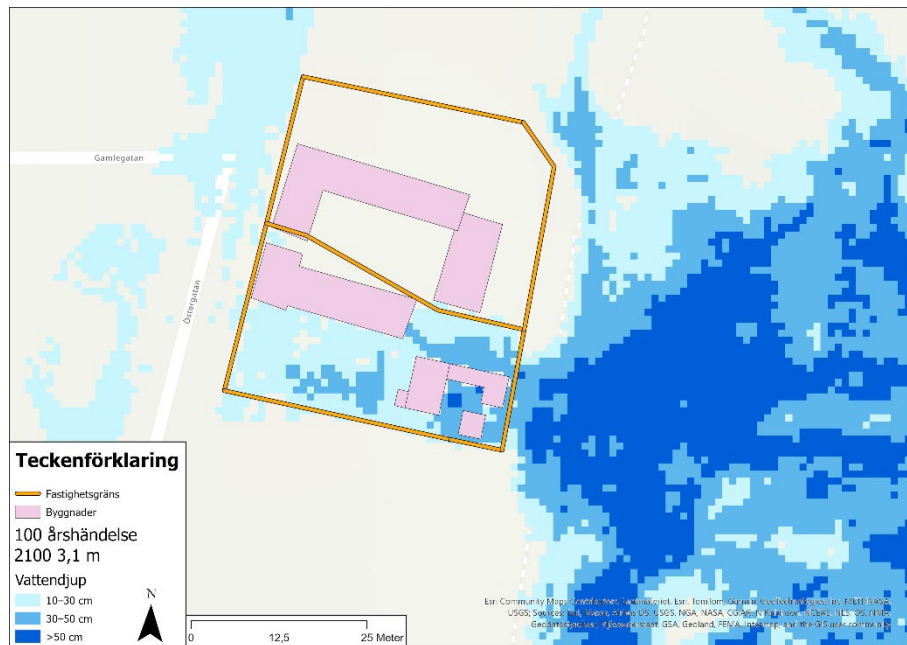
Vid en tillfällig havsnivå +3,1 m, en 100-årshändelse år 2100, påverkas framför allt den privata fastigheten söder om Andreas Lundbergagården, se Figur 10. Större delen av denna fastighet täcks av minst 10 cm vatten och vid vissa punkter över 50 cm vatten. Själva Andreas Lundbergagården påverkas endast marginellt. Den östra längans södra fasad får ett mindre vattendjup på ca 11 cm intill sig, i övrigt är gården opåverkad.

Figur 10. En ökning av havsnivån med +3,1 m motsvarande den tillfälliga nivån för en 100-årshändelse 2100. Den norra fastigheten är Andreas Lundbergagården och den södra fastigheten är privatägd.

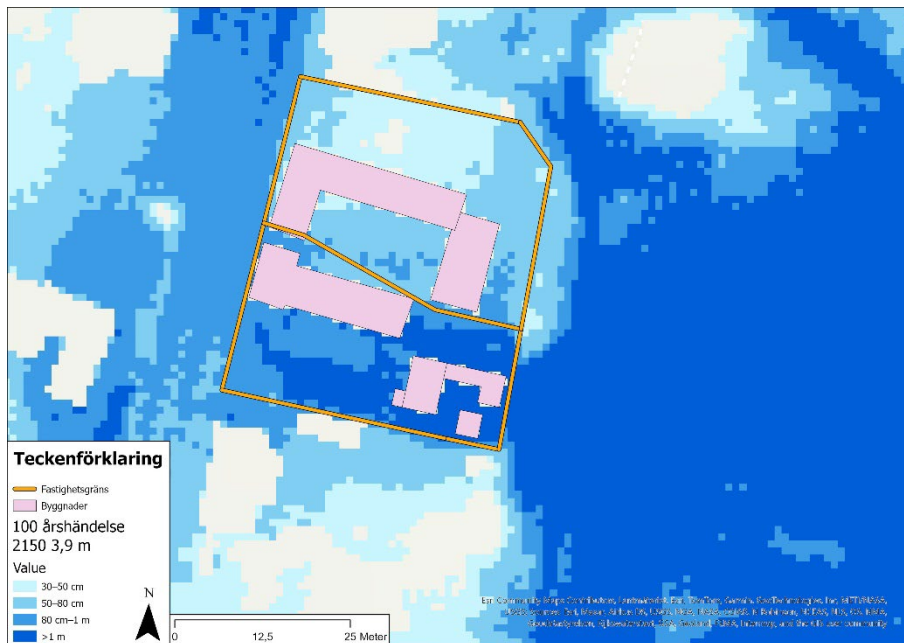
Vid en tillfällig havsnivå +3,9 m, 100-årshändelse år 2150, påverkas Andreas Lundbergagården mer påtagligt, se Figur 11. Den östra längans fasad, som tidigare hade 11 cm vatten stående mot fasaden, får nu över 80 cm vattendjup. Området runt längan omges med vatten där det lägsta vattendjupet är 50 cm. På innergården ligger vattendjupet mellan 50–80 cm, och även huvudbyggnaden påverkas. Längs huvudbyggnadens norra fasad når vattnet 30–50 cm.

Figur 11. En ökning av havsnivån med +3,9 m motsvarar en tillfällig havsnivåhöjning för en 100-års händelse 2150. Den norra fastigheten är Andreas Lundbergsgården som tidigare hade ca 11 cm vatten stående mot fasaden, får nu över 80 cm vattendjup.

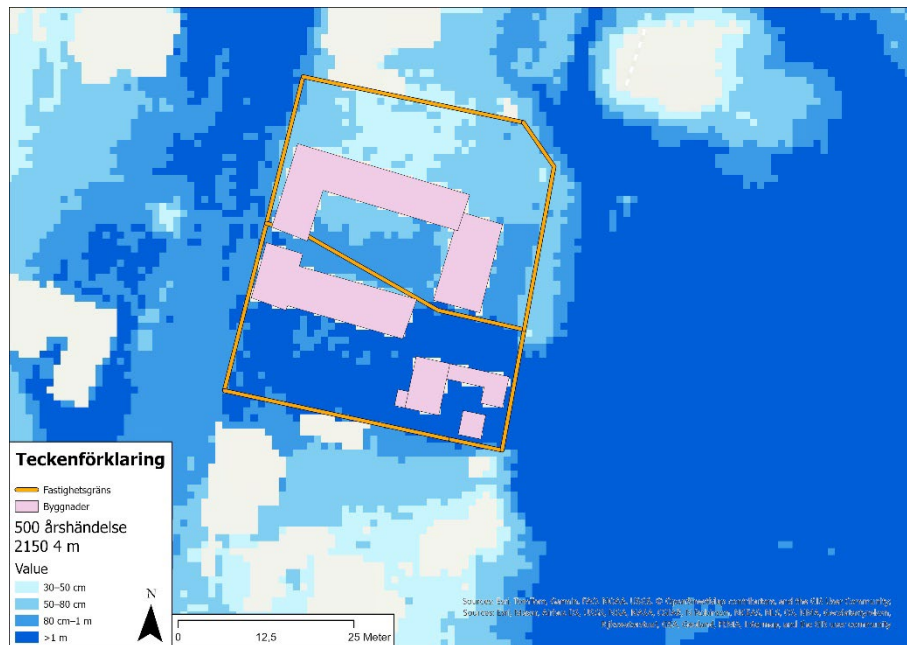
Vid en tillfällig havsnivåhöjning på +4 m, 500-årshändelse 2150, förvärras situationen ytterligare, se Figur 12. Större delen av innergården har nu ett vattendjup över 80 cm. Den östra längans södra del ligger under 1 m vatten längs delar av fasaden. Huvudbyggnaden har i detta scenario ett vattendjup på 50–80 cm längs större delen av fasaden, med vissa delar av den norra sidan som ligger något grundare 30–50 cm.

Figur 12. En ökning av havsnivån med +4 m motsvarar en tillfällig havsnivåhöjning för en 100-års händelse 2150. Den norra fastighetsgränsen är Andreas Lundbergagården och den södra fastighetsgränsen är privatfastighet.

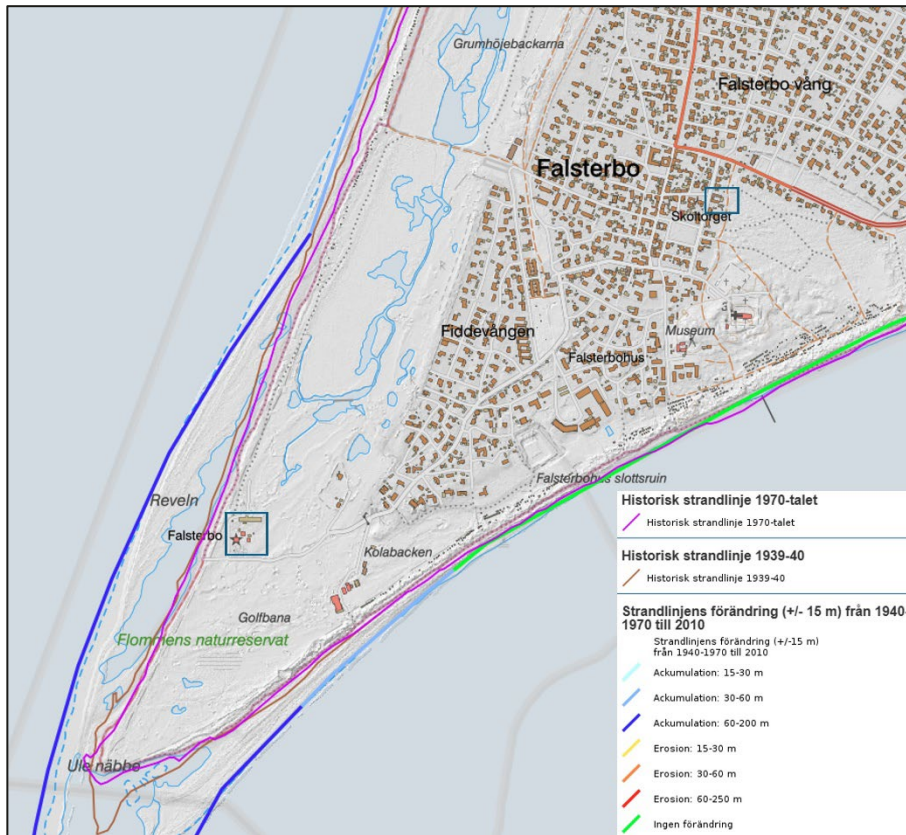
Strandlinjens förändring över södra Falsterbo från åren 1940 till 2010, visas i Figur 15. Förändringen är viktig för att förstå kustens dynamiska förändringar över tid. Strandlinjen kring Falsterbohalvöns havsområde, nära Falsterbo fyr, har förflyttat sig markant från år 1940 med en ackumulation på upp mot 200 m. Den största flytten har skett efter 1970, strandlinjen mellan 1940–1970 låg vid denna period betydligt närmare Falsterbo fyr.

I Falsterbobukten, där Andreas Lundbergagården är närmast, är det endast vid de sydligaste delarna som det har sett en förändring av strandlinjen. Där har det skett en ackumulation mellan 30–200 m. Stora delar av bukten visar däremot inga förändringar i strandlinjen (SGU, 2025).

Figur 15. Strandlinjens förändring från 1940 till 2010, byggnadsminnenas lokalisering är markerade med mörkblå rutor (SGU, 2025).

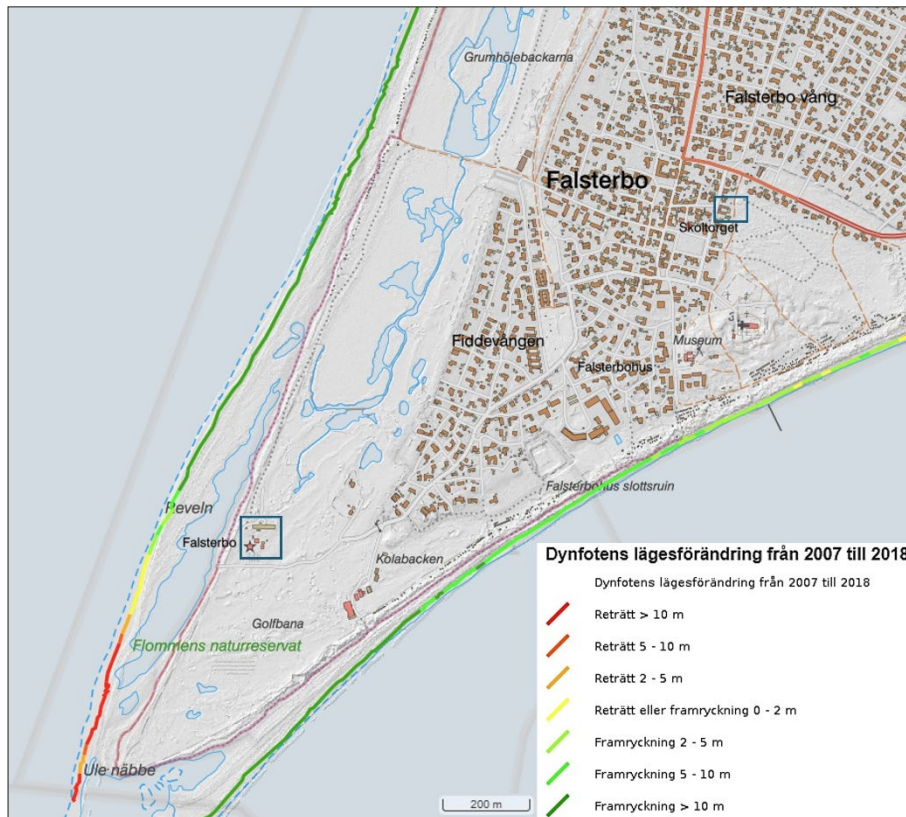
I Falsterbobukten, närmast Andreas Lundberggården, syns det ingen erosion utan här har det skett en framryckning, ackumulation, mellan 2 till över 10 m. Det finns enstaka platser där det har skett en förändring mellan 0–2 m (SGU, 2025).

Figur 16. Visar strandensförändring mellan åren 2007–2018, gröna linjer visar ackumulation, orange till röd visar på erosion och gul är oförändrad. Byggnadsminnena lokalisering är markerade med mörkblå ruta (SGU, 2025).

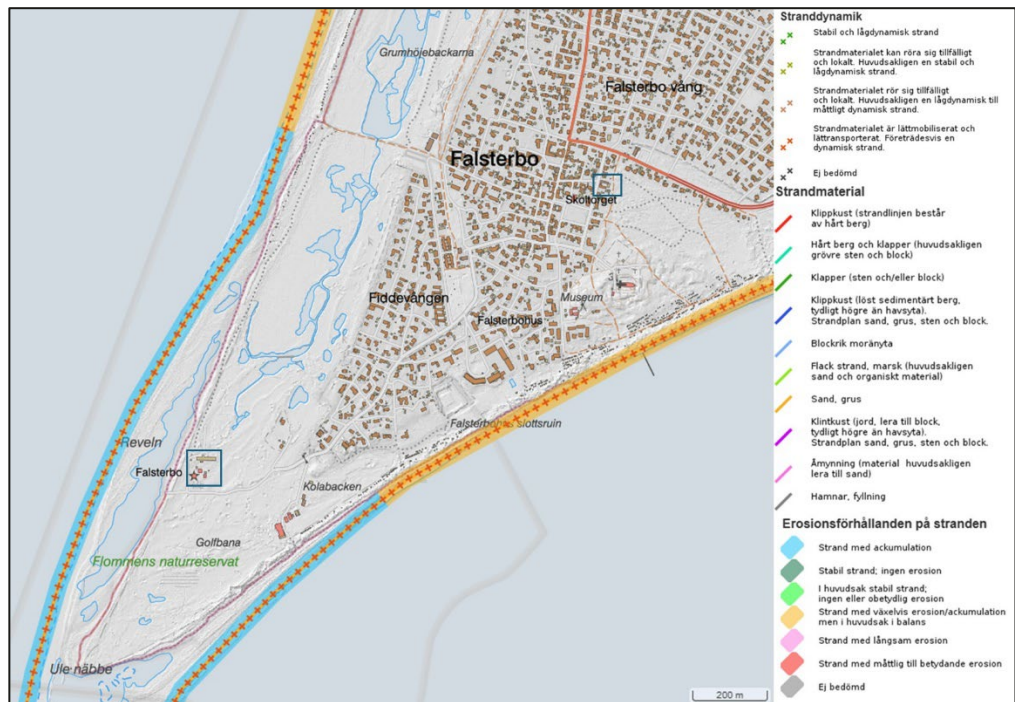
Erosionsförhållanden på stranden visas tillsammans med stranddynamik och strandmaterial i Figur 17. Dessa faktorer behövs för att förstå kustens stabilitet och förändring över tid. Kustremsan mot Falsterbohalvöns havsområde visar att det är en strand med ackumulation där strandmaterialet består av sand och grus. Stranddynamiken är kategoriserat som en dynamisk strand där strandmaterialet är lättmobiliserat och lättransporterat.

För Falsterbobukten är de sydligaste delarna en strand med ackumulation och med strandmaterial av sand och grus, som är lättmobiliserad och lättransporterad vilket gör stranddynamiken dynamisk. Längre inåt i Falsterbobukten är det en huvudsaklig balans med växelvis erosion och ackumulation.

Figur 17. Visar erosionsförhållanden, strandmaterial och stranddynamik, byggnadsminnenas lokalisering är markerade med mörkblå rutor (SGU, 2025). Den breda ljusblå linjen visar en strand med ackumulation. Den breda orangea linjen visar strand med växlande ackumulation och erosion. Gemensamt för hela området är att strandmaterialet består av sand och grus, samt att stranddynamiken är en dynamisk bestående av lättmobiliserat och lätttransporterat material.

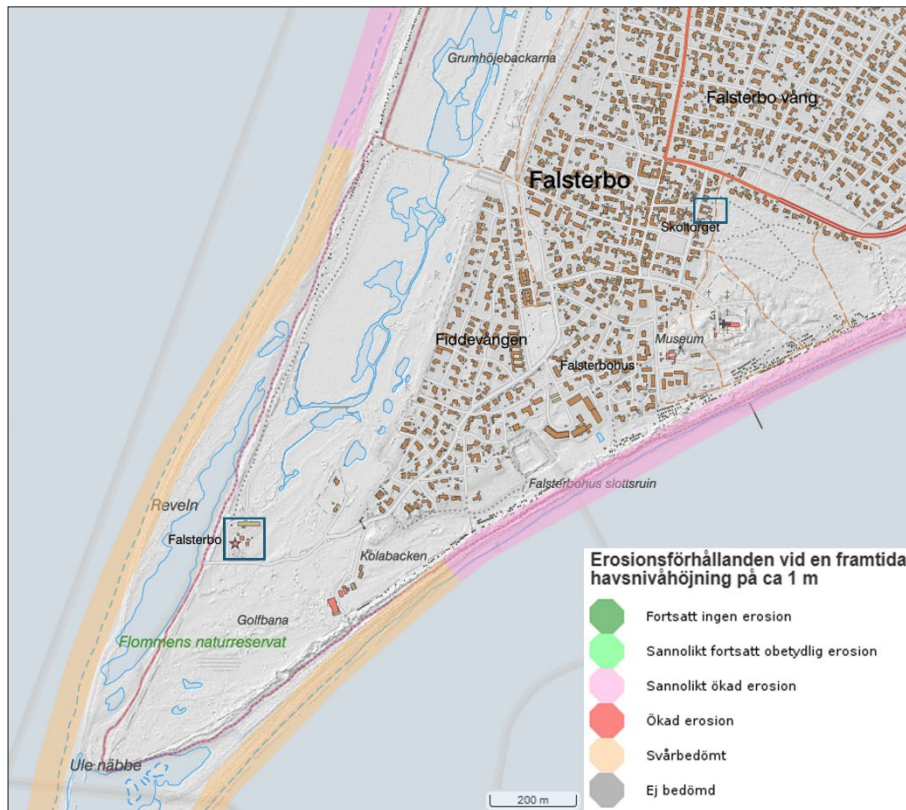
En prognos för de framtida erosionsförhållanden vid en havsnivåhöjning på ca 1 m över södra Falsterbo visas i Figur 18. Falsterbobukten inåt fastlandet visar på en sannolik ökning av erosion vid en havsnivåhöjning på 1 m. De sydligare delarna av Falsterbobukten samt kustremsan vid Falsterbohalvön visar på att erosionsrisken är svårbedömd.

Figur 18. Framtida erosionsförhållanden vid en framtida havsnivåhöjning på 1 m, byggnadsminnenas lokalisering är markerade med mörkblå rutor (SGU, 2025).

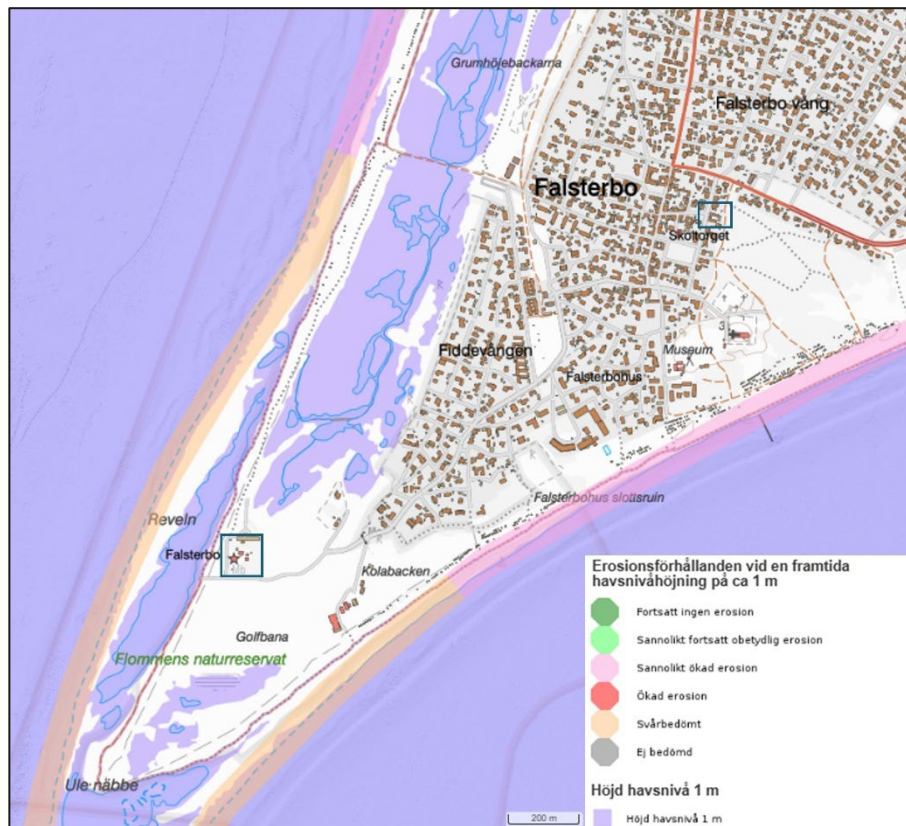
Kustremsan längs Falsterbohalvön, där Falsterbo fyrs byggnadsminne är belägen, visar prognosen svårbedömt. Detta kan bero på att vid en framtida havsnivåhöjning på 1 m har havet trängt in i bukten bakom strandkanten se Figur 18. Strandkanten är belägen högre upp i terrängen än bukten och visar därmed inte en påverkan vid en havsnivåhöjning på 1 m. Hur havsvattnet påverkar strandkanten när vattnet åter sig in i bakomliggande bukten, vilket var den tidigare kustlinjen på 1970-talet, är svårbedömd.

Figur 19. Framtida erosionsförhållanden vid en havsnivåhöjning på 1 m samt en höjd havsnivån på 1 m. Byggnadsminnenas lokalisering är markerade med mörkblå rutor (SGU, 2025).

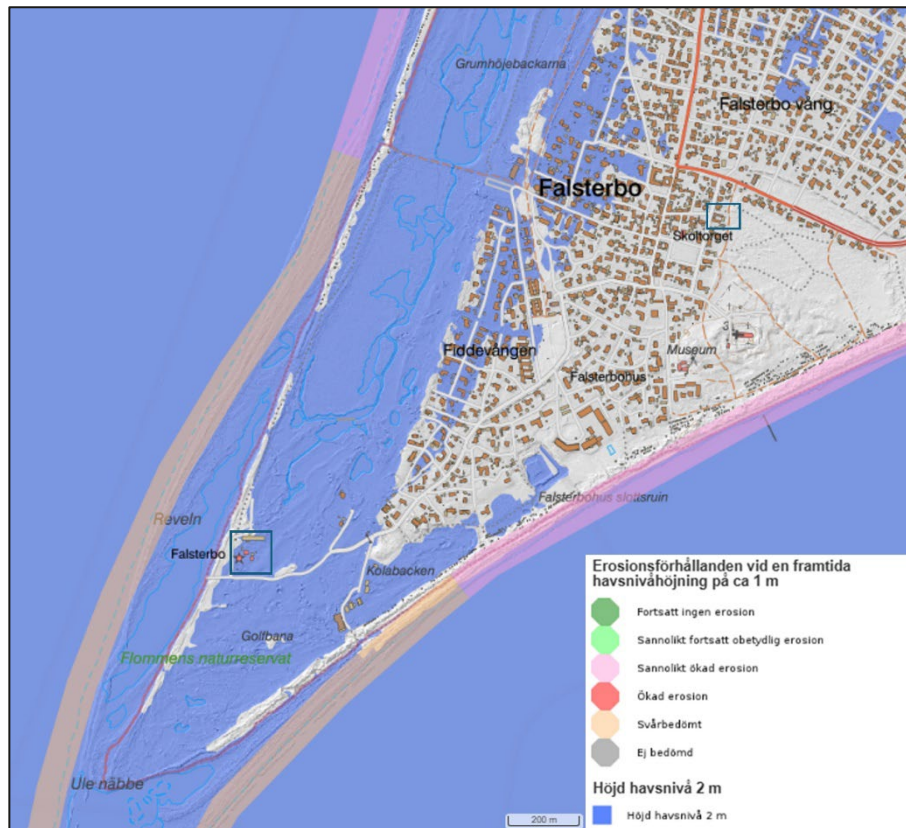
Vid en höjning på 2 m hamnar hela den nuvarande kustremsan och Falsterbo Fyr under vatten, se Figur 20. I ett sådant scenario blir det svårt att särskilja mellan vilken risk som är störst – den långsamma,

successiva kusterosionen eller den direkta effekten av permanent översvämning. Det innebär att erosionsförhållanden förlorar sin nuvarande relevans, eftersom hela den befintliga strandzonen ersätts av nya vattennära gränser längre inåt land.

Figur 20. Framtida erosionsförhållanden vid en havsnivåhöjning på 1 m samt en höjd havsnivån på 2 m. Byggnadsminnena lokalisering är markerade med mörkblå ruta (SGU, 2025).
