Kulturhistorisk inventering av kyrkobyggnader och kyrkomiljöer i
Linköpings stift 2003

HANNÄS KYRKA

Hannäs socken
Åtvidabergs kommun
Linköpings stift
Östergötlands län

Kulturhistorisk inventering av kyrkobyggnader och kyrkomiljöer i Linköpings stift.
Delrapport 2003. Kompletterad i december 2004 och oktober 2007.

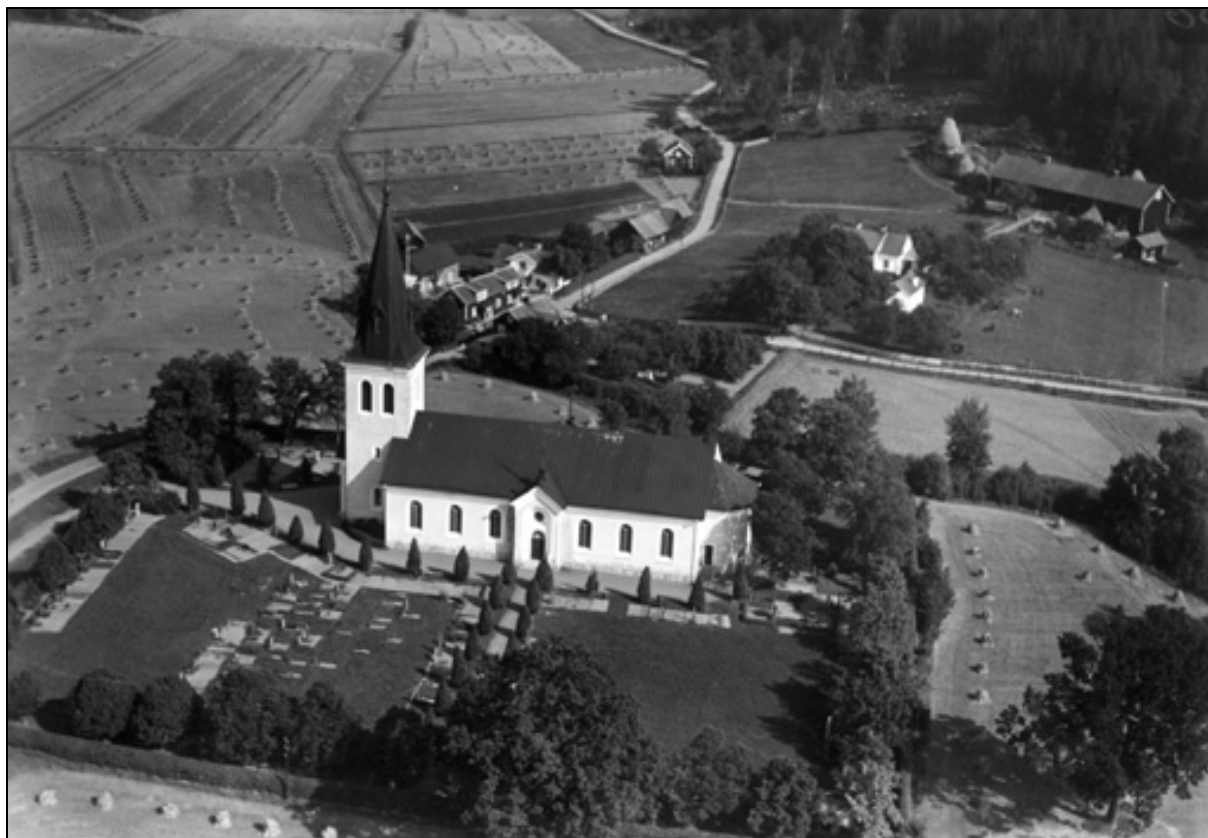
Hannäs kyrka 1935.
