LÄNSSTYRELSEN I  
STOCKHOLMS LÄN

1992:9

## VASS SOM INDIKATOR PÅ STRAND- EROSION LÄNGS FARLED I STOCKHOLMS SKÄRGÅRD

Maria Hedén & Britta Sannel

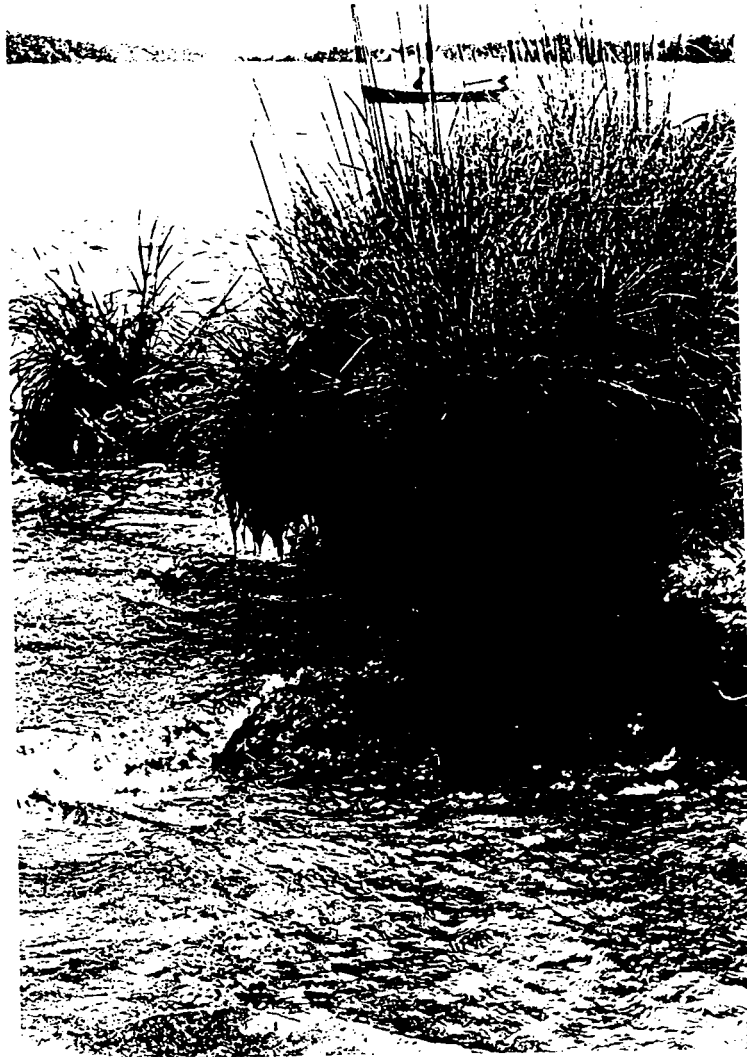
På denna typ av strand växer det ofta gräs en bit upp på land. Allt eftersom stranden gröps ur kommer grästuvorna att undermineras och rasa ner i vattnet (bild 2).

*Bild 2. I förgrunden syns en underminerad grästuva och i bildens vänstra kant en rasad tuva. Bilden är tagen vid Mälbyön.*

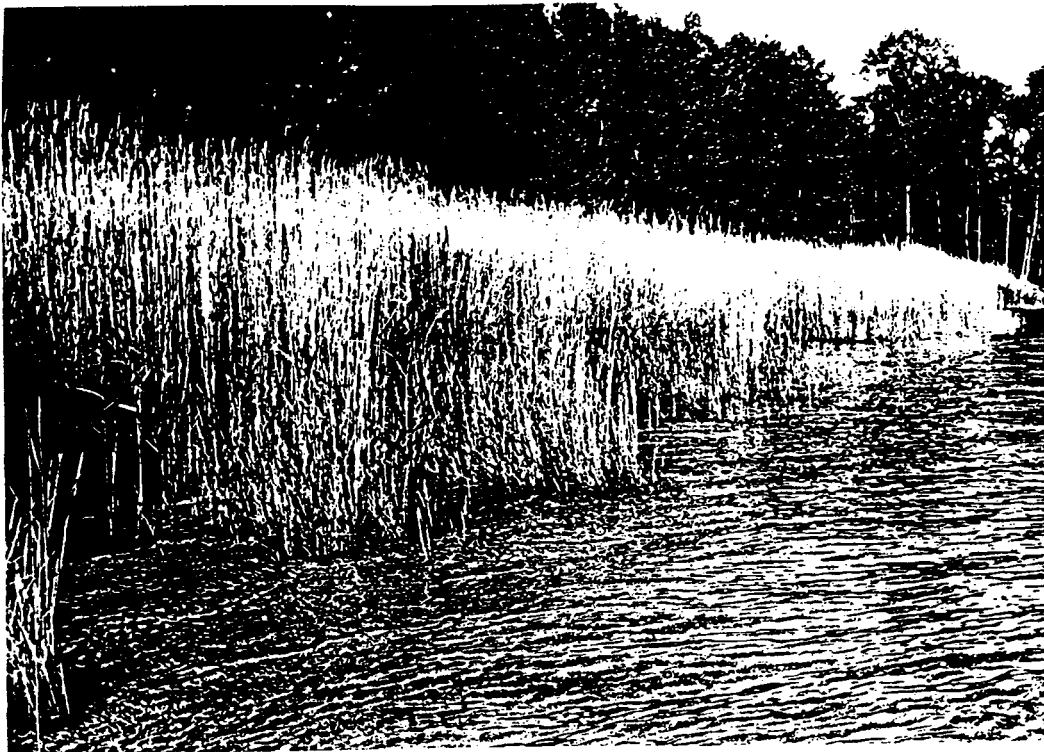
Vassen uppvisar tydliga skador (bild 3). Den växer i dagsläget, sommaren 1991, som mest ungefär 1,5 m ut från strandlinjen. På botten finns gamla döda vassrhizom i sedimenten. Inslaget av vassrhizom sträcker sig 15 m ut från strandlinjen och bevisar att vassen tidigare har funnits åtminstone så långt ut.

Bild 3. Skadad vass vid Kopparnäs.

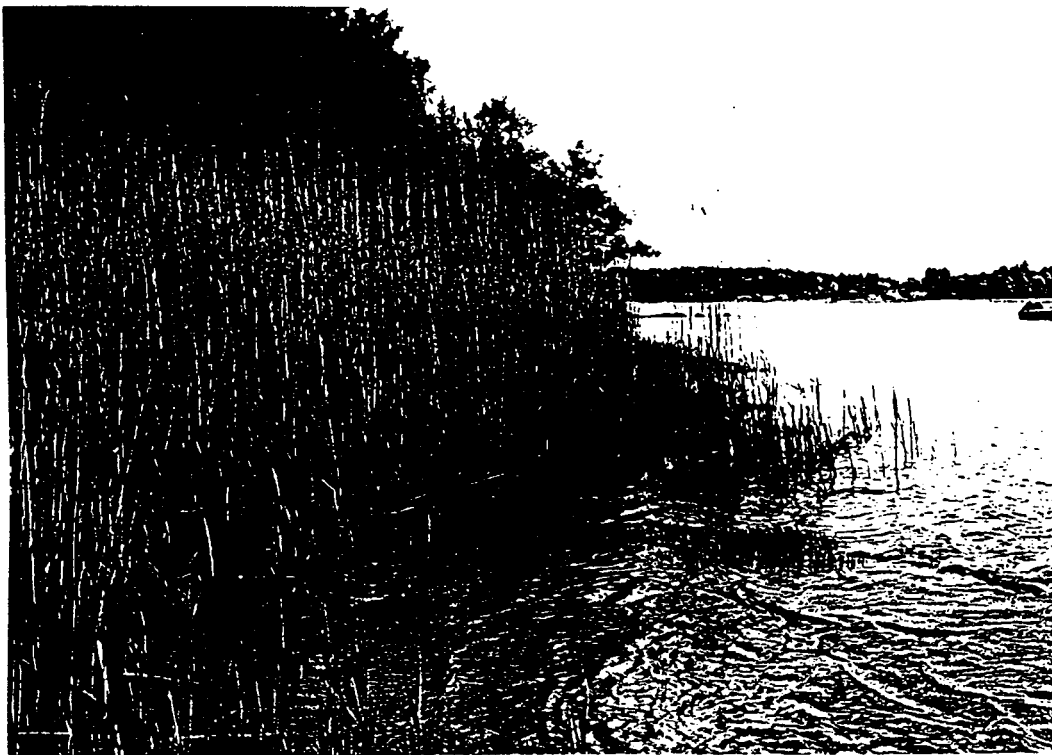
Vassen är tuvig, gles och späd och växer endast ungefär 1 m ut i vattnet (bild 4). På botten finns rhizombäddar som sträcker sig 6-7 m ut från strandlinjen och vittnar om att vassen tidigare har haft en större utbredning.

Bild 4. Skadad vass vid Kopparnäs.

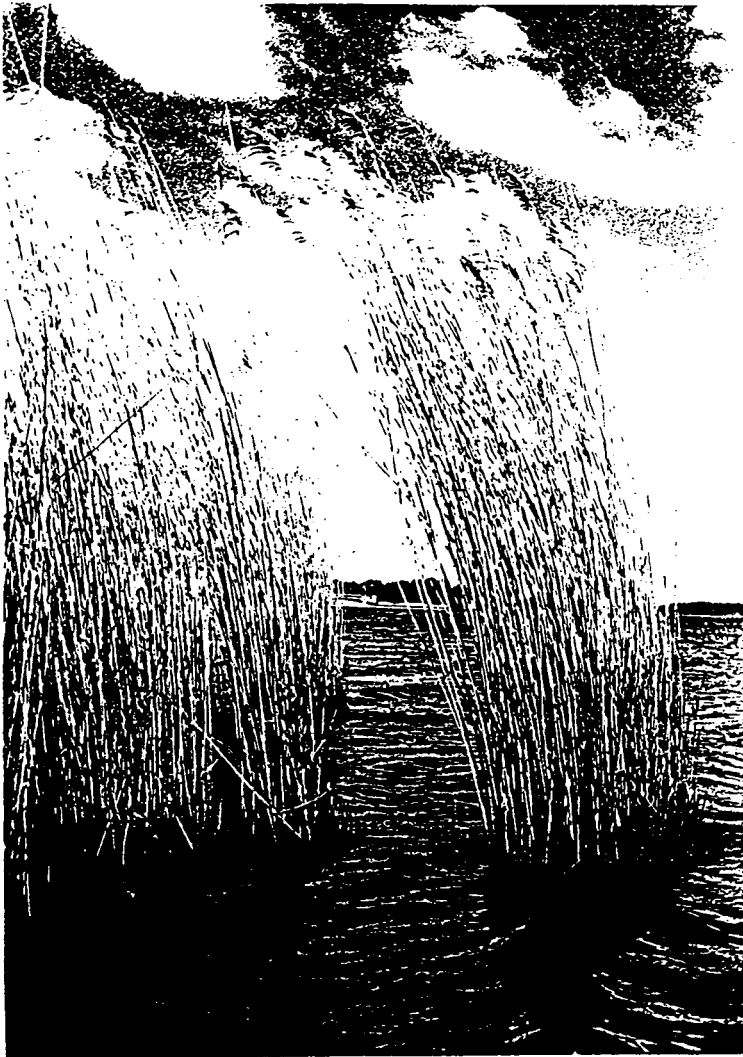
Alldeles söder om färjeläget för Vägverkets bilfärja till Ljusterö, 600 m från farleden (se karta 2), finns ett drygt 200 m långt vassbälte som uppvisar tydliga tecken på skador. I bältets ytterkant, mot det öppna vattnet, växer vassen i tuvor (bild 5). Tuvorna bildar öar av varierande storlekar med en diameter från 1-2 dm upp till 2 m.

*Bild 5. Vassstuvor söder om Östanå färjeläge.*

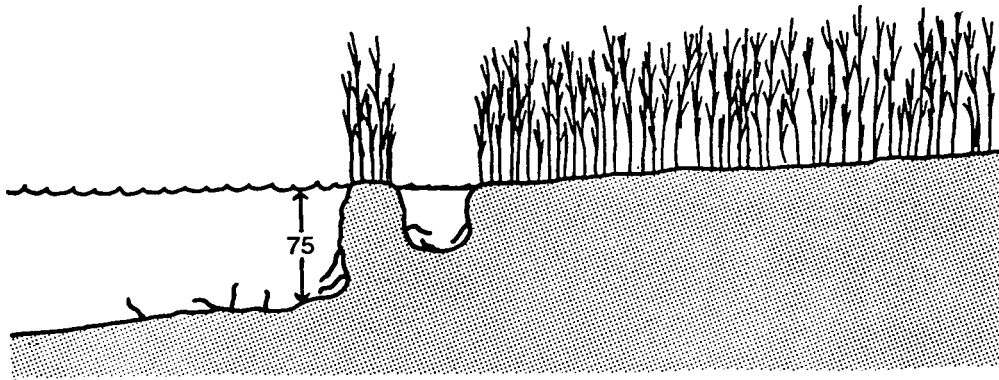
Mellan tuvorna är de finkorniga lersedimenten bortspolade och upp till 75 cm djupa branter har bildats (se figur 8). I den branta kantzonen sticker tjocka, blottade rhizom fram och tuvorna är kraftigt underminerade. Här och var finns tuvor med nu levande vass som snart kommer att stjälpas till följd av vattenrörelser som lyfter upp den underminerade kantzonen.

*Figur 8. Vasstuva på sedimentpelare i vassen söder om Östanå färjeläge.*

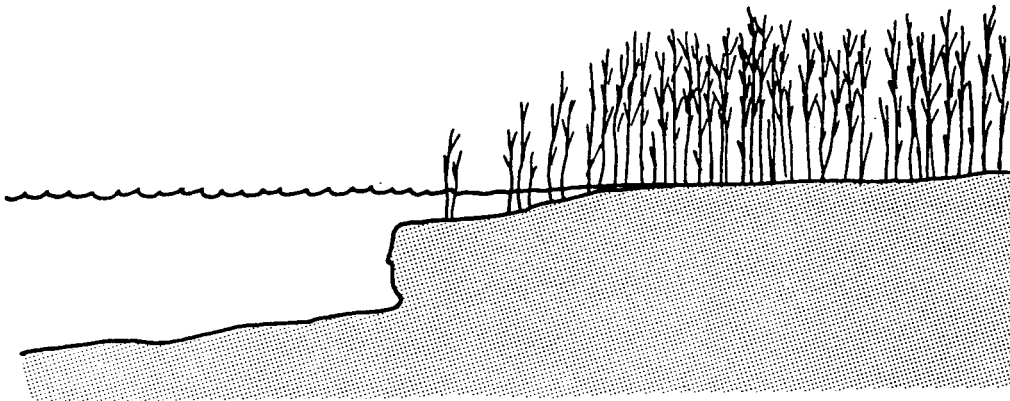
Där vassbältet inte är så tätt, utan har en jämnare ytterkant, finns utanför själva vassen en smal zon med en halv meter tjock, rejält underminerad rhizombädd (se figur 9). Bäddens ovansida är mycket ojämn. På sina håll finns tätt med 3 dm djupa gropar. De finkorniga lersedimenten binds i ryggar runt groparna av de rhizom och rhizomrötter som än så länge har lyckats motstå erosionskrafterna.

*Figur 9. Rhizombäddskant bildad i lersediment i vassen söder om Östanå färjeläge.*

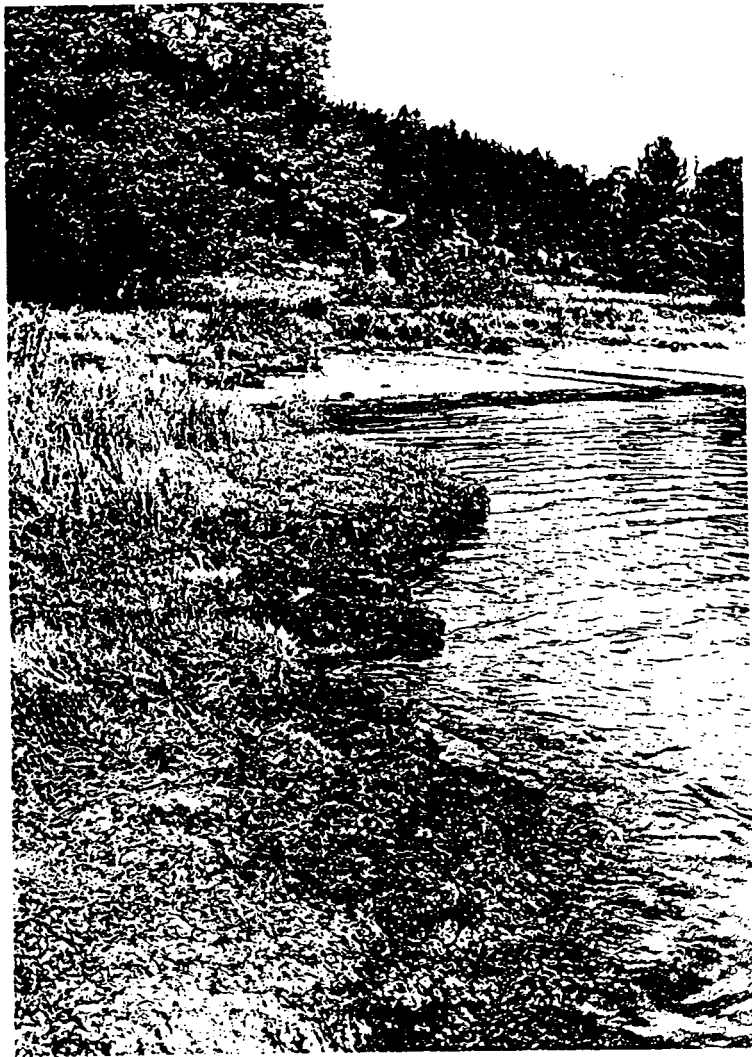
Mälbyön ligger norr om Björnhuvud, endast 350 m från farleden (se karta 2). Här har vassen varit på tillbakagång en längre tid (Magnusson, 1990). I flygbilder tagna den 15 juni 1986 kan man se att vassen fortfarande fanns kvar i ett smalt bälte, men i slutet av juni 1991 fanns här inte ett enda strå (bild 6). I anslutning till strandlinjen finns tjocka rhizombäddar kvar. De delar som ligger under och nära vattenytan är underminerade och kan lätt lyftas upp och brytas loss av vattenrörelser och följden blir då en fortsatt erosion.

*Bild 6. Strand vid Mälbyön.*

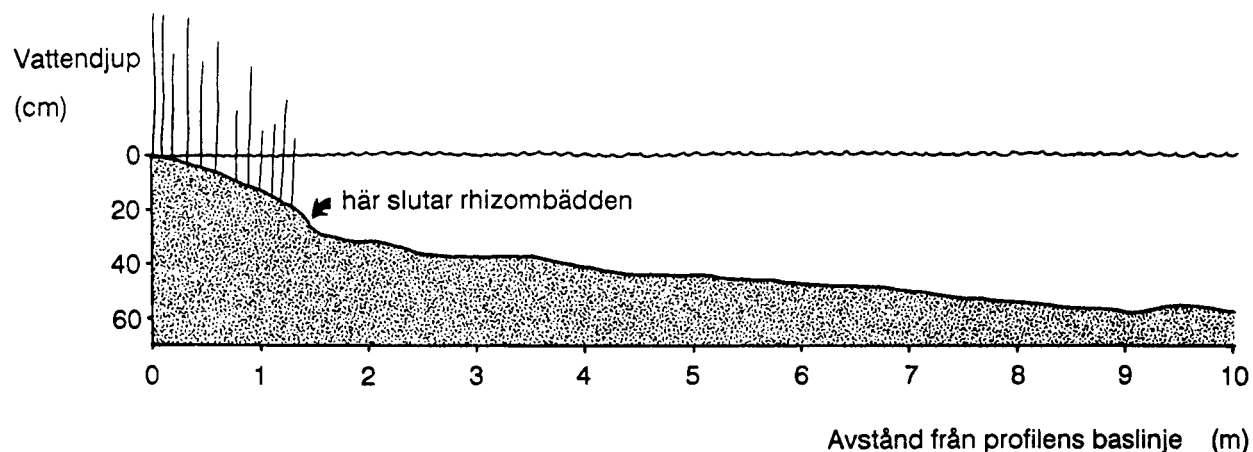
Figur 13: Bottenprofil från Kopparnäs.

Bottenprofilerna saknar branta rhizombäddskanter. Rhizombädden sträcker sig 1,5 m ut från strandlinjen och utanför bädden växer ingen vass (se figur 13). Vid profilernas slut, 10 m ut från strandlinjen, är vattendjupet ungefär 60 cm. (Då mätningarna utfördes var vattenståndet vid Skeppsholmen i Stockholm 1 cm över normalvattenstånd; källa SMHI.)

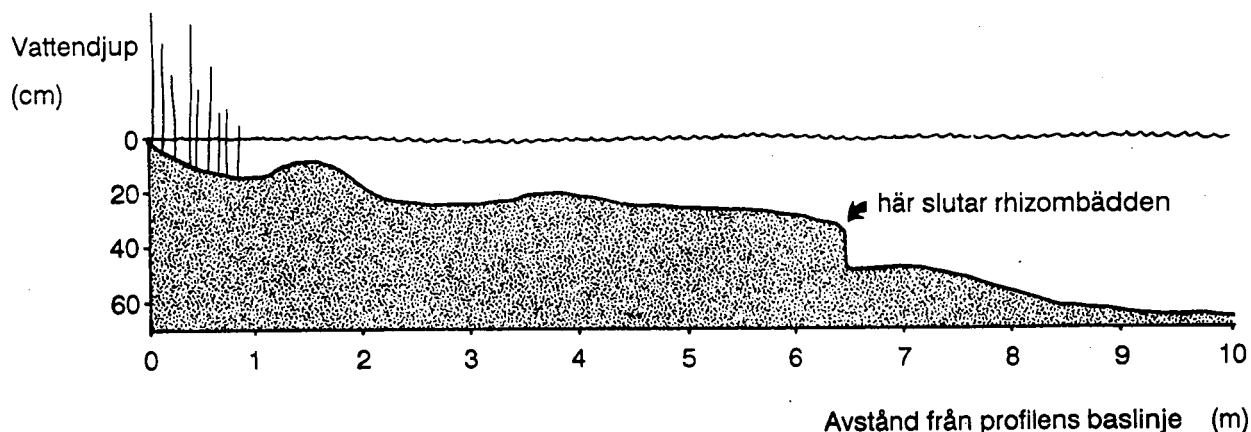
Figur 14: Bottenprofil från Östanå.

Mellan 5 och 7 m ut från strandlinjen slutar rhizombädden med en ungefär 20 cm hög kant (se figur 14). (I profil 2 kan två branta rhizombäddskanter urskiljas. Den yttre kanten är belägen 7 m och den inre 2 m från strandlinjen.) Vattendjupet är drygt 60 cm vid profilernas slut 10 m ut från strandlinjen. Vassen växer knappt 1 m ut i vattnet. (Då mätningarna utfördes var vattenståndet vid Skeppsholmen i Stockholm 10 cm över normalvattenstånd; källa SMHI.)

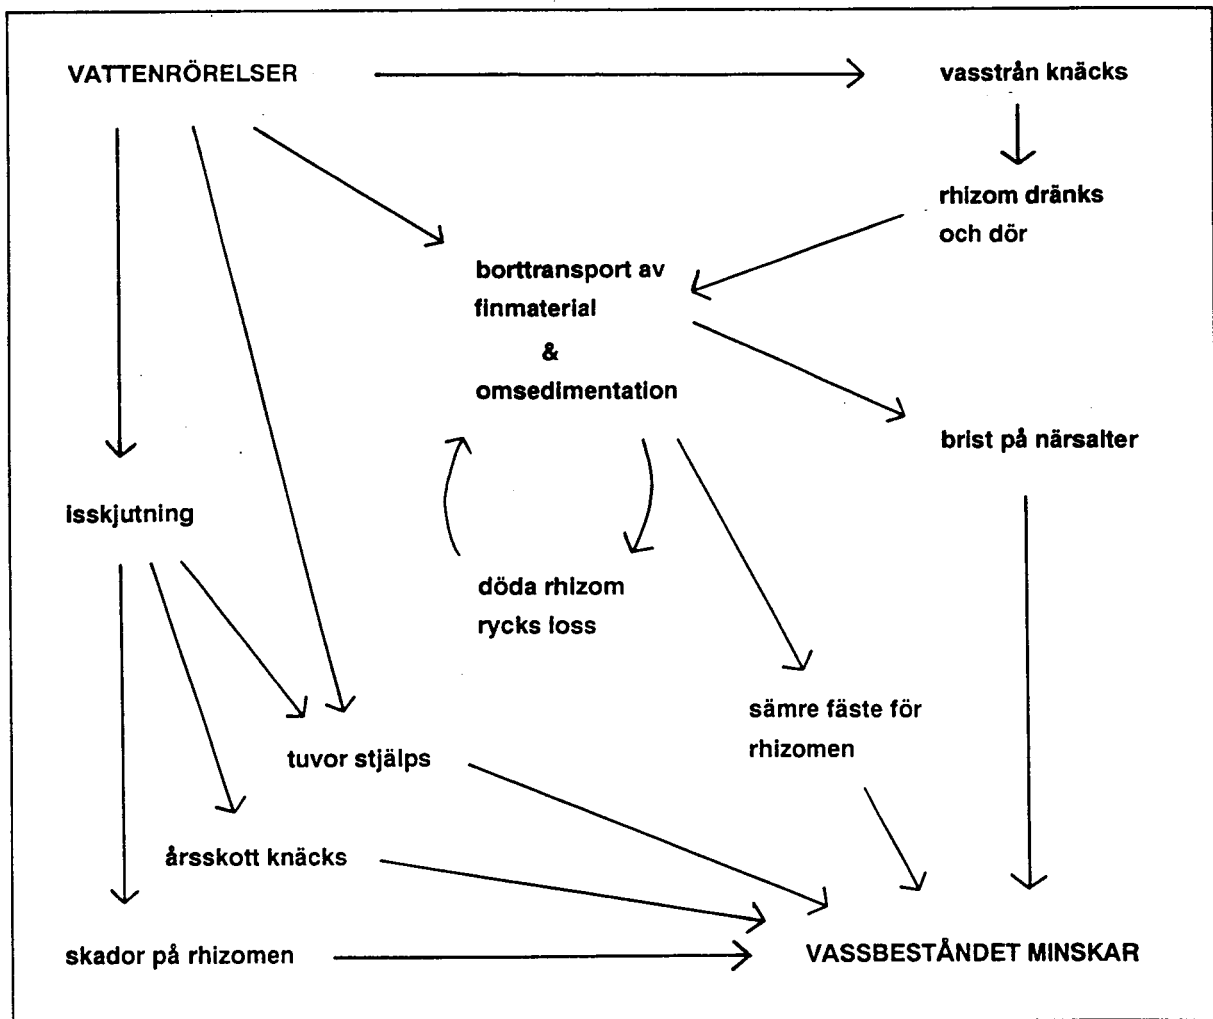
Figur 28. Modell över samverkan mellan mekanismer som kan orsaka vassens tillbakagång.

försvåras. De horisontellt tillväxande rhizomen har då inte något sediment att växa ut i. Med ovanstående resonemang som grund har vi ställt upp en modell över hur tänkbara mekanismer för vassens tillbakagång kan samverka (se figur 28).
