LÄNSSTYRELSEN
Södermanlands län

Nr 2010:18

Biotopkartering

**Binån, Brobybäcken,
Eksågsån och Natån**

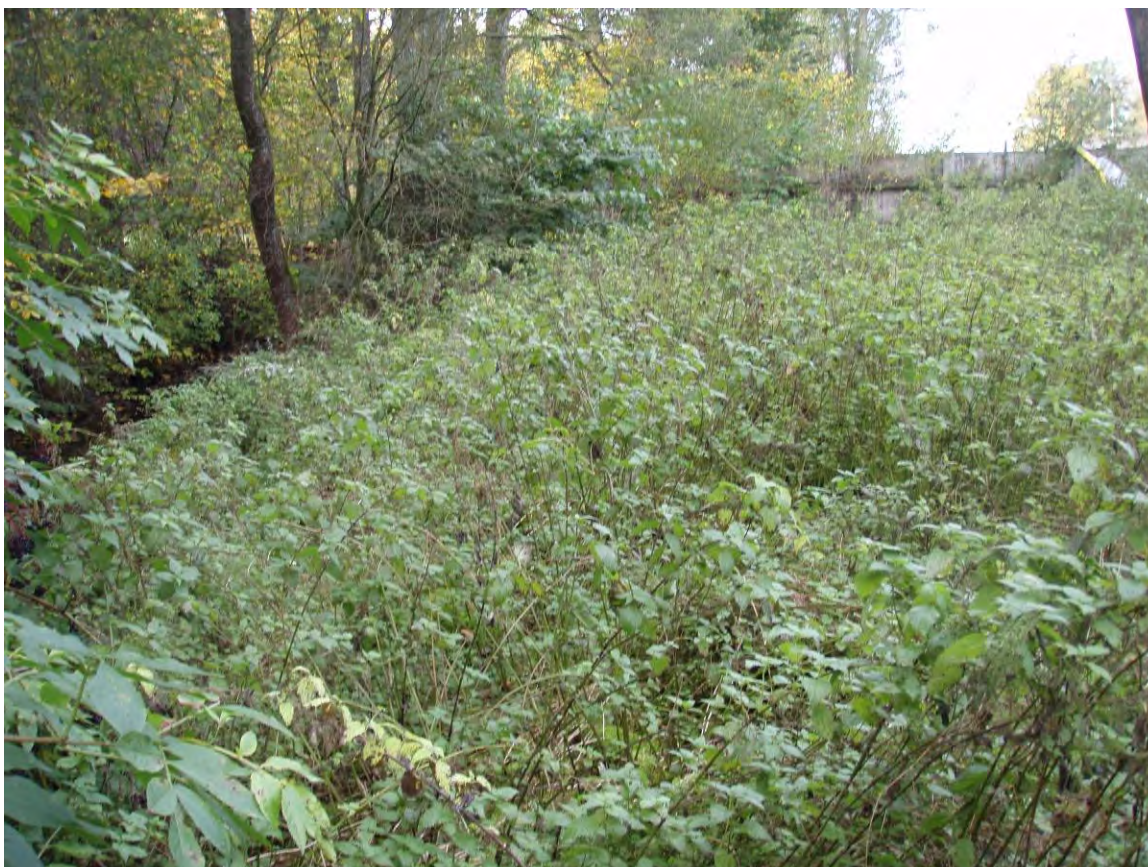
Vid Prostökna gård är en öppen gödselplatta belägen endast 5 m från vattnet. Det låg gödsel på plattans kanter och kvävegynnade brännässlor växte ner mot vattendraget. På stenarna i vattnet växte stora vita påväxtalger eller någon svamp, som var slemmig. Påväxtalgerna/svamparna och att det växte mer brännässlor i detta område än i övriga är tecken på att det är mycket troligt att stora mängder näringsämnen läcker ut i vattendraget. Se foto 123 – 125 och 129 (Figur 1) och foton i Bilaga 1.

Figur 1. En gödselbrunn nära Eksågsån påverkar växtligheten både på land och i bäcken. Foto Länsstyrelsen.

Även att den relativt fina sträckan från Sörfjärden till E20 begränsas av vandringshinder är den viktigaste åtgärden för Eksågsån att förbättra vattenkvaliteten. Ett steg i det ledet är att åtgärda den öppna gödselplattan vid Prostökna. Vid höga halter av näringsämnen är det ändå endast ett fåtal arter som gynnas och att ta bort vandringshinder skulle kanske inte förändra artsammansättningen nämnvärt.

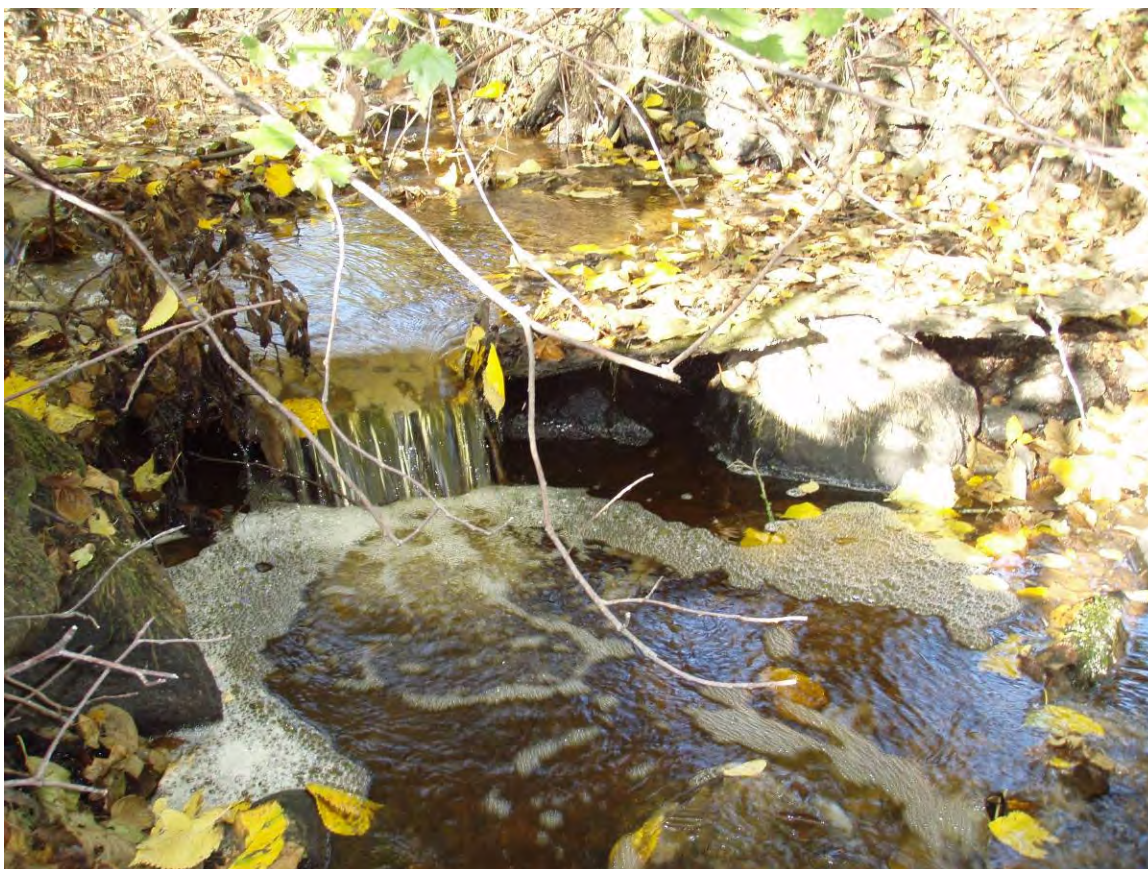
Hinder 25 – 27. Bakom ladugården i Prostökna, vid gödselplattan, finns tre vandringshinder, varav två troligen är naturliga hinder. För öring är samtliga hinder passerbara, men för mört bedöms det första och det sista som partiella hinder, och det andra som ett definitivt. Det sista hindret består av en plywoodskiva som är placerad i vattendraget, men den verkar inte fylla någon funktion. Se foto 127 och 130 (figur 2).

Figur 2. Ett av vandringshindrena i Eksågsån består av en plywoodskiva som lätt kan tas bort. Foto Länsstyrelsen.

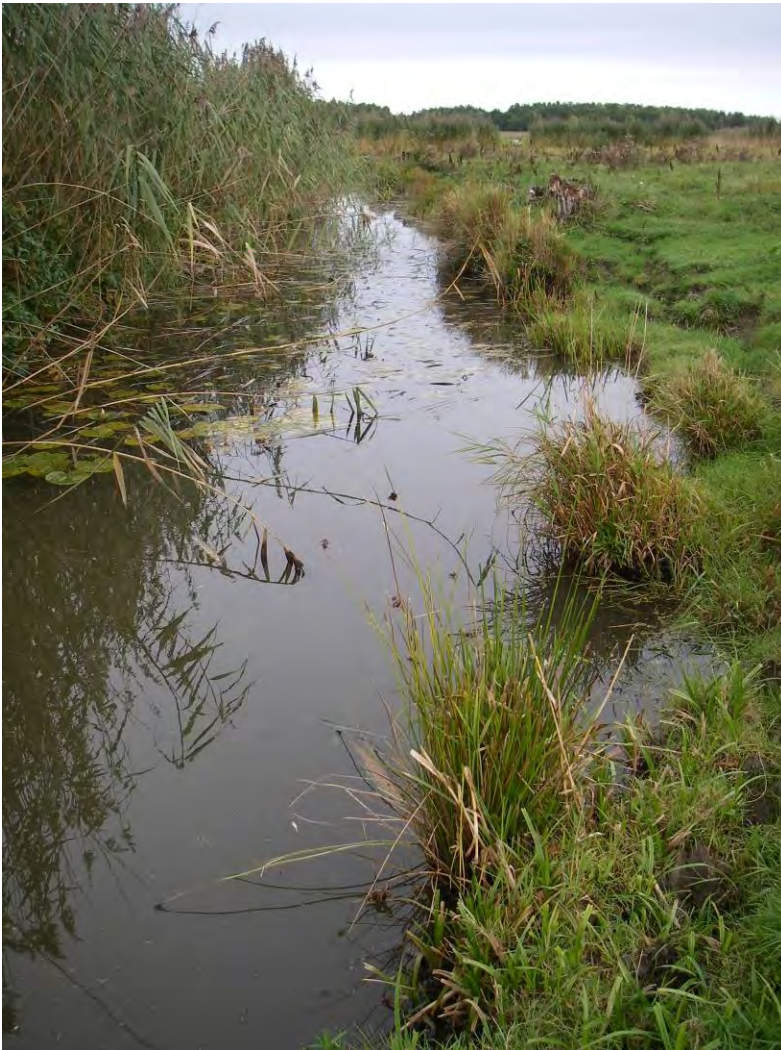
Figur 3. Brobybäcken nära Mälaren. Foto Länsstyrelsen.

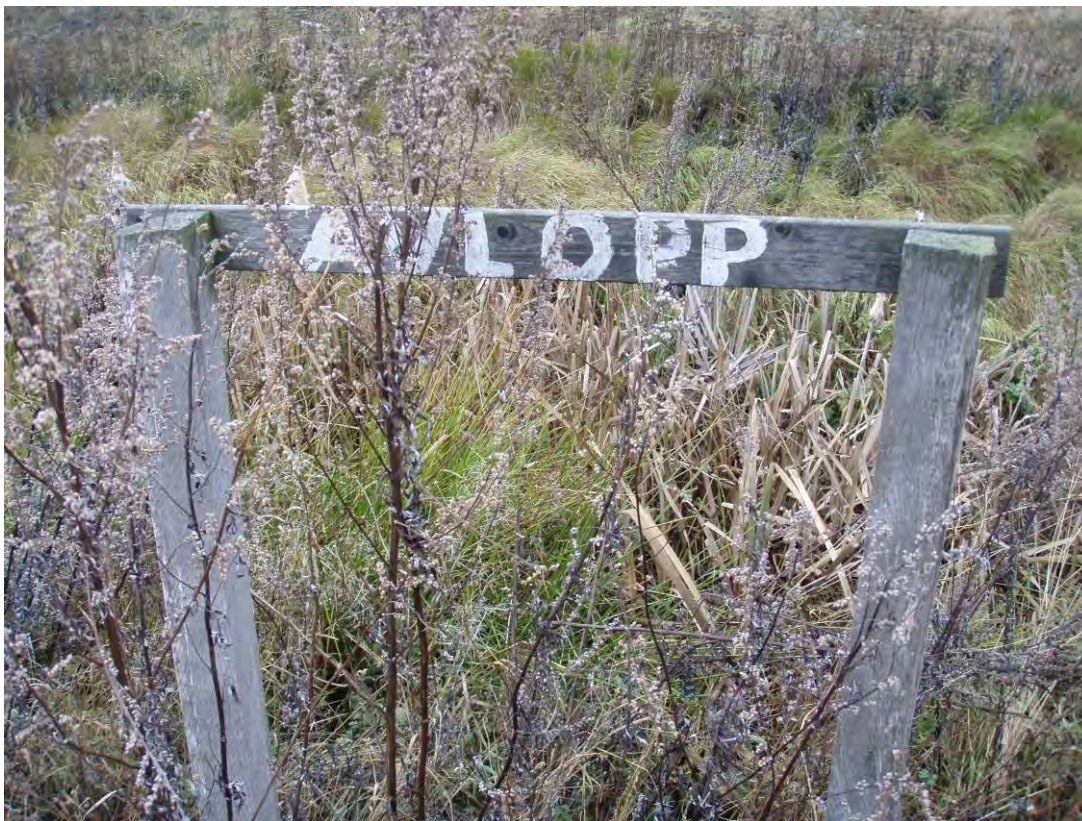
Där Brobybäcken passerar väster om Åsby, sträcka 37, är en skylt uppsatt med texten "avlopp" (Figur 4). Se foto nummer 86. Inget avloppsrör hittades, men det kan bero på att det var mycket vegetation i och omkring vattendraget.

Figur 4. I Brobybäcken fanns en skylt med texten Avlopp. Foto Länsstyrelsen.

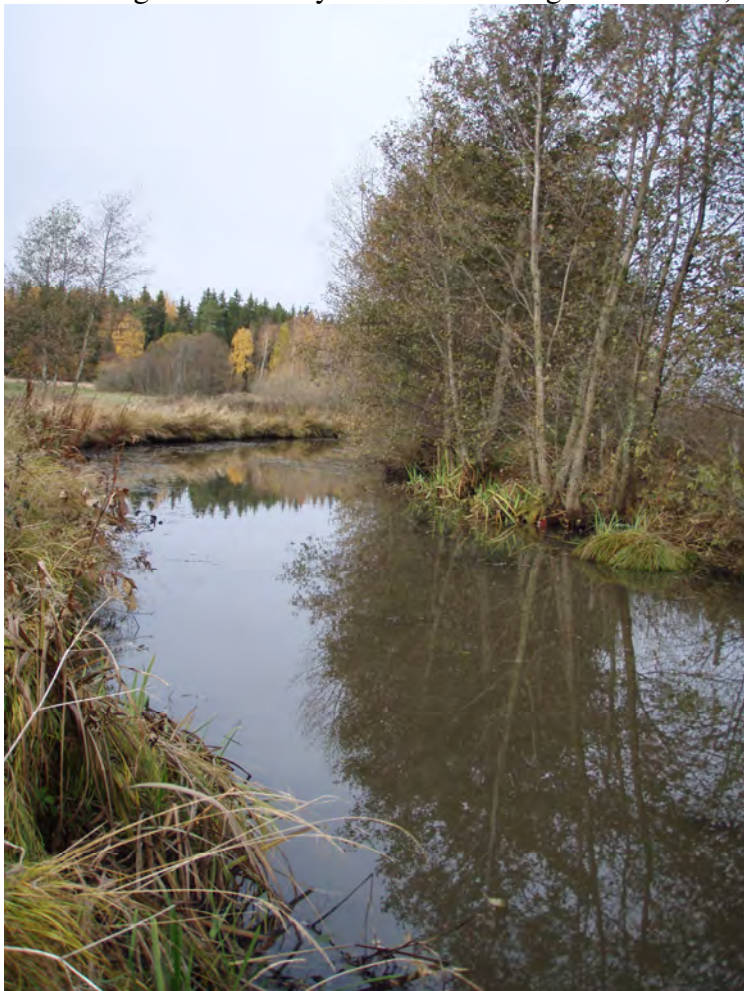
Figur 5. Binån nära mynningen i Hjälmlaren. Foto Länsstyrelsen.

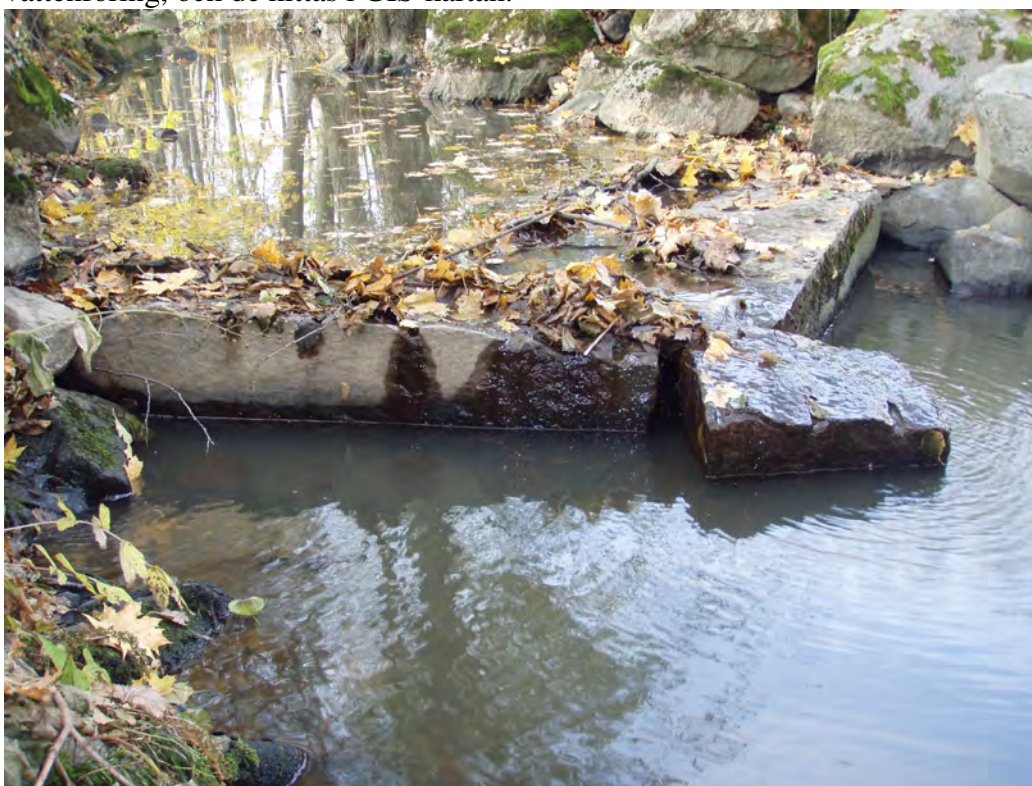
Hinder 2 – 4. Vid Åby gränsar bäcken till en hustomt och där har man dämt in bäcken, med stenhögar, i fem steg. Detta skapar vandringshinder, varav två av dem bedöms vara definitiva hinder för öring (Figur 6). Lekomöjligheter för öring kan vara möjliga på denna sträcka och de två andra partierna som bedöms som möjliga till tämligen goda lekområden vid högre vattenflöde finns uppströms. Det är uppenbart att stenarna är utplacerade av rent estetiska skäl.

Figur 6. Vandringshinder i Binån som gör det omöjligt för fisk att passera uppströms. Foto Länsstyrelsen.

Eftersom Binåns samtliga onaturliga vandringshinder finns vid Åby och består av stenhögar borde det teoretiskt sett vara enkelt att åtgärda dem i första hand. Därefter bör åtgärder för att minska näringsläckage till vattendraget tillsammans med åtgärder för att förbättra beskuggningen sättas in. Även att vattenkvaliteten verkade något bättre i Binån än i Brobybäcken och Eksågsån, är den långt ifrån bra. Det kan dessutom vara tillfälligt och snabbt förändras med hur marken i närmiljö och omgivning brukas.

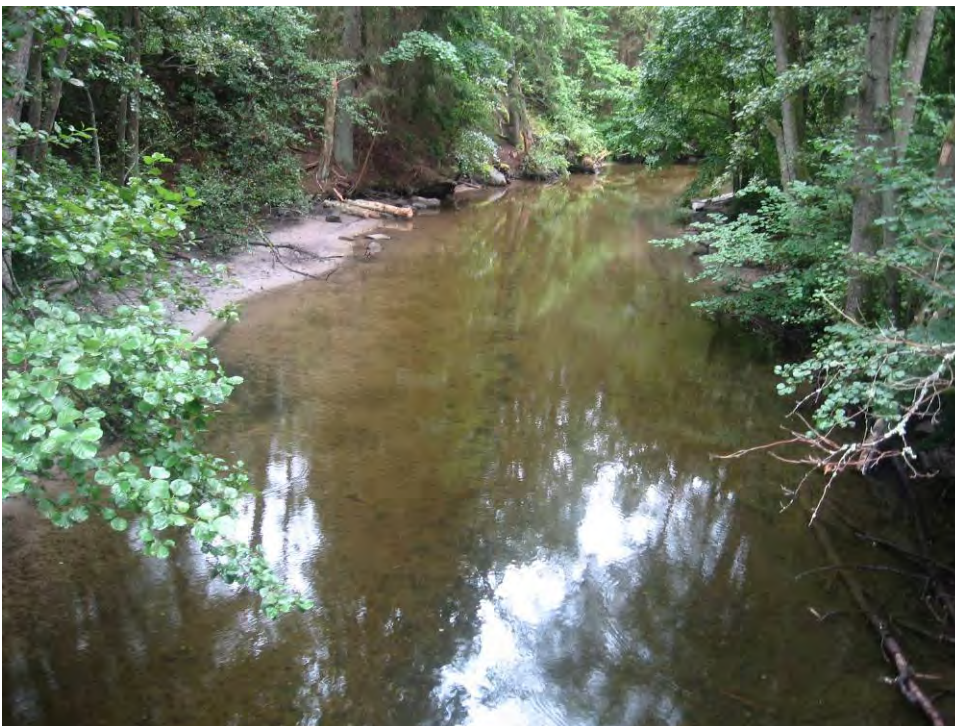
Figur 7. Natån är väl beskuggad och botten består av sand. Foto Länsstyrelsen.
