2019-02-25

Klövabäcken, Rönne ås avrinningsområde

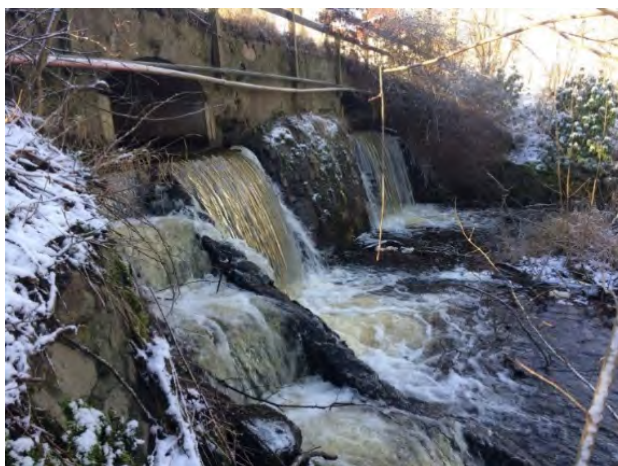
Figur 1. Vid Klintarp fanns tidigare en damm med en fisktrappa som var felkonstruerad, och som inte kunde passeras av fisk.

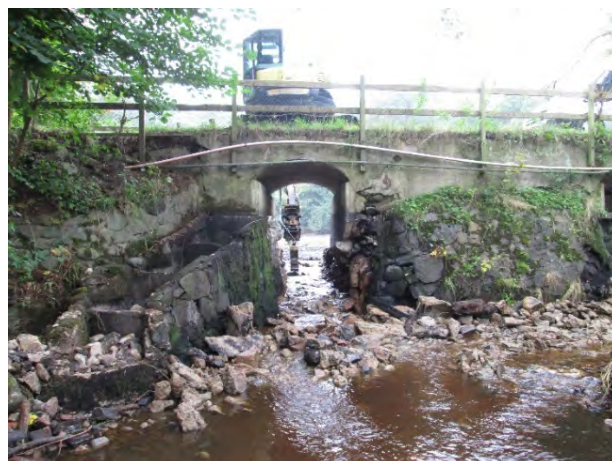
Figur 2. Hösten 2017 sänktes dammen av och fria vandringsvägar skapades. Den före detta fisktrappa syns till vänster.

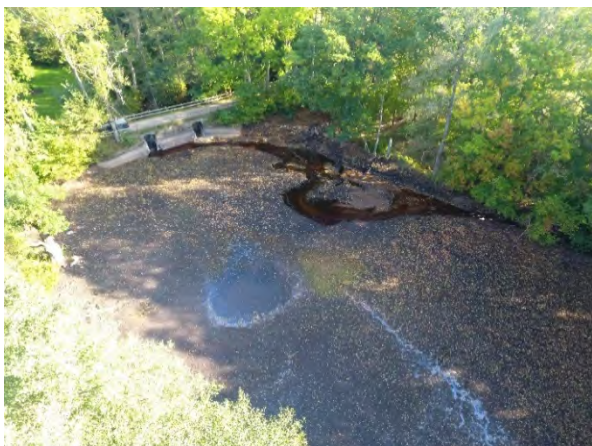
Figur 4. Dammen vid Klintarp direkt efter avsänkning av dämnet.

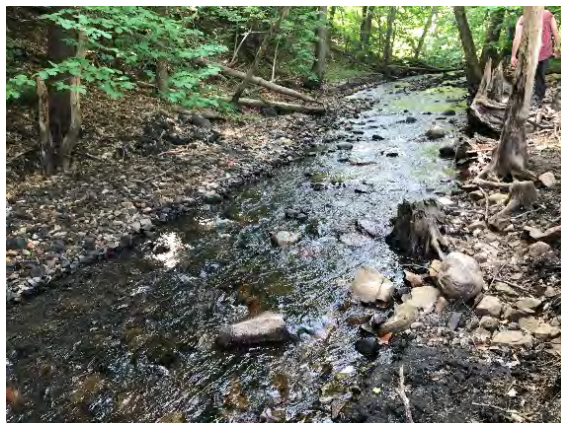
Figur 5. Strömwatermiljöer i uppströmsdelen som återupstått efter avsänkningen, och som varit uppdämda sedan dammen anlades på 1920-talet.

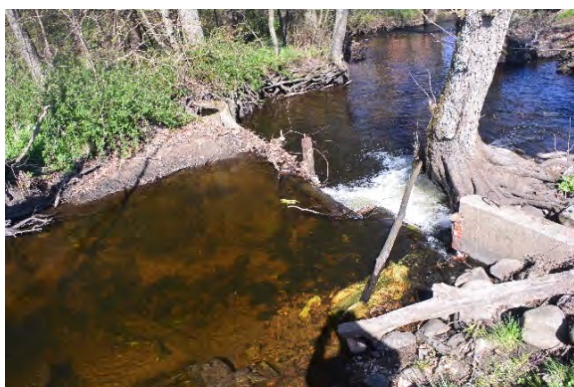
Figur 6. Det mindre dämnet vid Frumölla innan åtgärd.

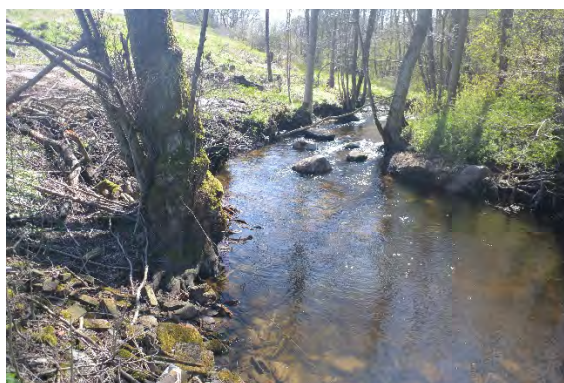
Figur 7. Frumölla efter att dämnet tagits bort.

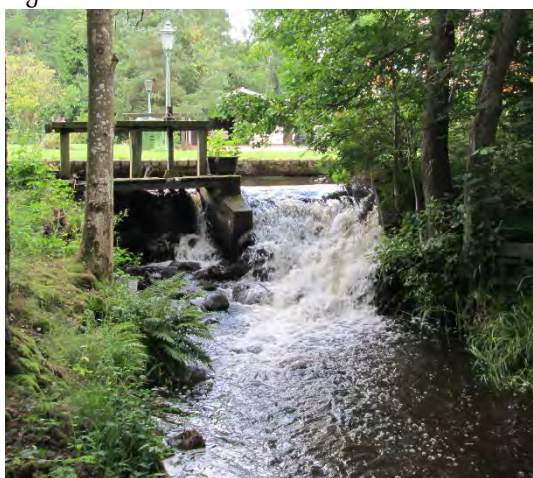
Bild 8. Dämmemölla var innan åtgärd ett svårforcerat hinder som bara kunde passeras av laxfisk vid höga flöden.

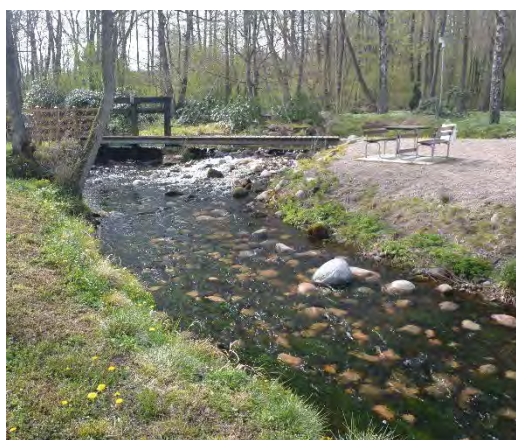
Bild 9. Genom att sänka ett annat dämme vid Dämmemölla leds vattnet och fisken istället förbi kvaren via naturfäran, som dessutom har biotopsvårdats.

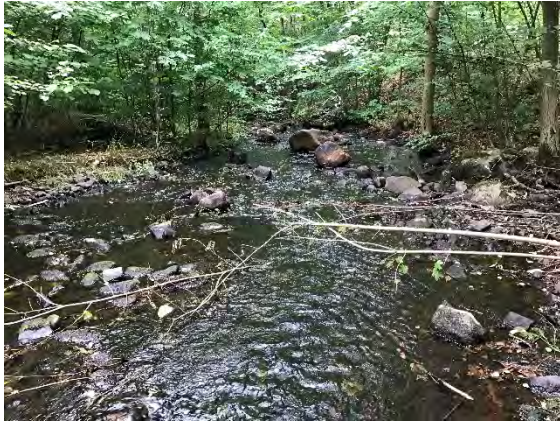
Figur 10. I ravinen mellan Dymöllan och Klintarp hade stenblock dragits åt sidan för länge sedan, vilket skapat en miljö utan variation. Blocken har nu lagts tillbaka i åfåran.

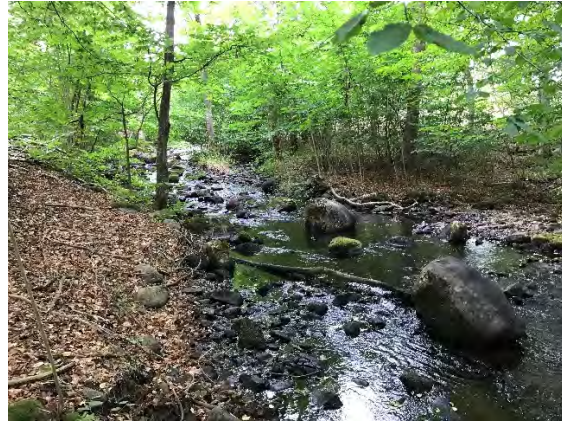
Figur 11. Klövbäcken är efter utförd biotopvård och borttagandet av fler vandringshinder en utmärkt miljö för strömvattenlevande djur- och växter.
