Projektet Kultsjödalen - resultat från säsongen 2017.

Restaurering av vattendrag, Länsstyrelsen Västerbotten

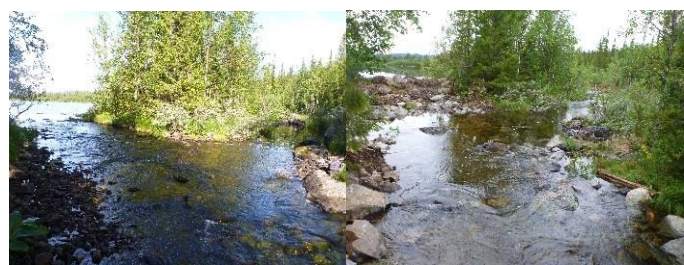
Bild 2. Utloppet ur Gäddsjön. T.v. förebild där kanaliseringen syns tydligt till vänster. T. h. efterbild där kanaliseringen pluggats igen och allt vatten nu strömmar i den ursprungliga fåran till höger i högra bilden. Foto: Magnus Lindberg, Länsstyrelsen Västerbotten.

I Gäddbäcken restaurerades en sammanlagd vattendragssträcka av 1365 m (75 m/d) från Gäddsjön ner till andra vägtrumman mellan Rotselet och Gardiselet. Upprensade block och sten återfördes, tillsammans med död ved. Där lekgrus fanns i bäcken, gjorde vi nya tillgängliga lekbottnar för öring. Dessutom återskapades bäcken dess naturliga form på avsnitt där den rätats och kanaliserats under flottningen. Nytt för i år var att vi vid två utlopp (Gäddsjön samt ett sel nedströms) pluggade igen den grävda kanaliseringen som användes under flottningen. I stället förde vi in allt vatten till den ursprungliga fåran intill.

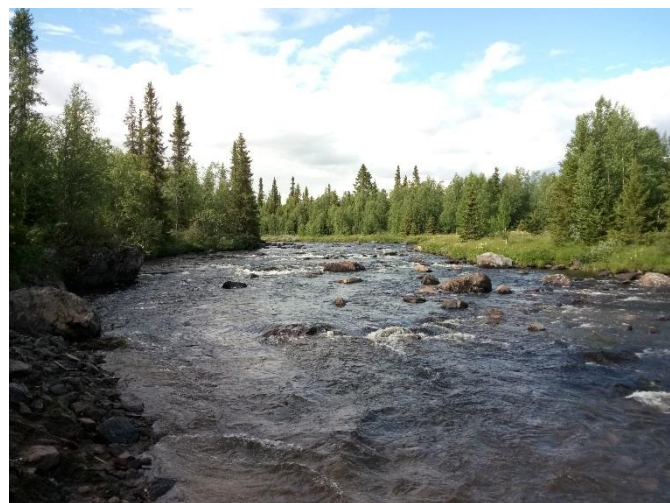
Bild 3. Restaurerad sträcka i Marsån under 2017 strax nedströms vägbron Stalon - Dikanäs.

I Marsån restaurerades flera kortare strömsträckor, totalt 565 m, kring Eriksberg och ner mot Fatsjön. Upprensade sten och block återfördes. På vissa ställen ersattes bortsprängda block. Avsnörda sidogrenar öppnades upp. Sista strömpartiet innan utloppet ut i Fatsjön sparades till nästa säsong. Ett 15-tal flodpärlmusslor påträffades. Dessa flyttades och sumpades uppströms i samband med restaureringen.

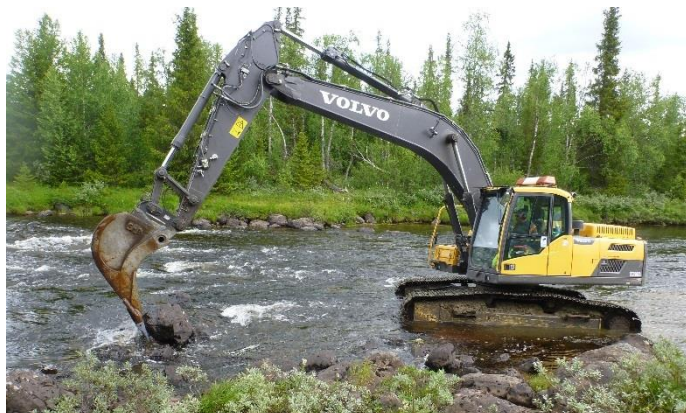
Bild 4. Varsamt och med skicklighet läggs block tillbaka i Marsån. Grävning utförs av Fjällströms AB. Foto: Magnus Lindberg, Länsstyrelsen Västerbotten.
