# Restaurering av Marsån 2015

*Länsstyrelsen i Västerbotten tillsammans med Vilhelmina kommun och Vilhelmina Övre Allmanning genomförde restaurering av flottledspåverkade strömsträckor i Marsån under 2015. Restaureringen omfattade den 7 km långa sträckan från Fatsjöluspen ner till Malgomaj.*

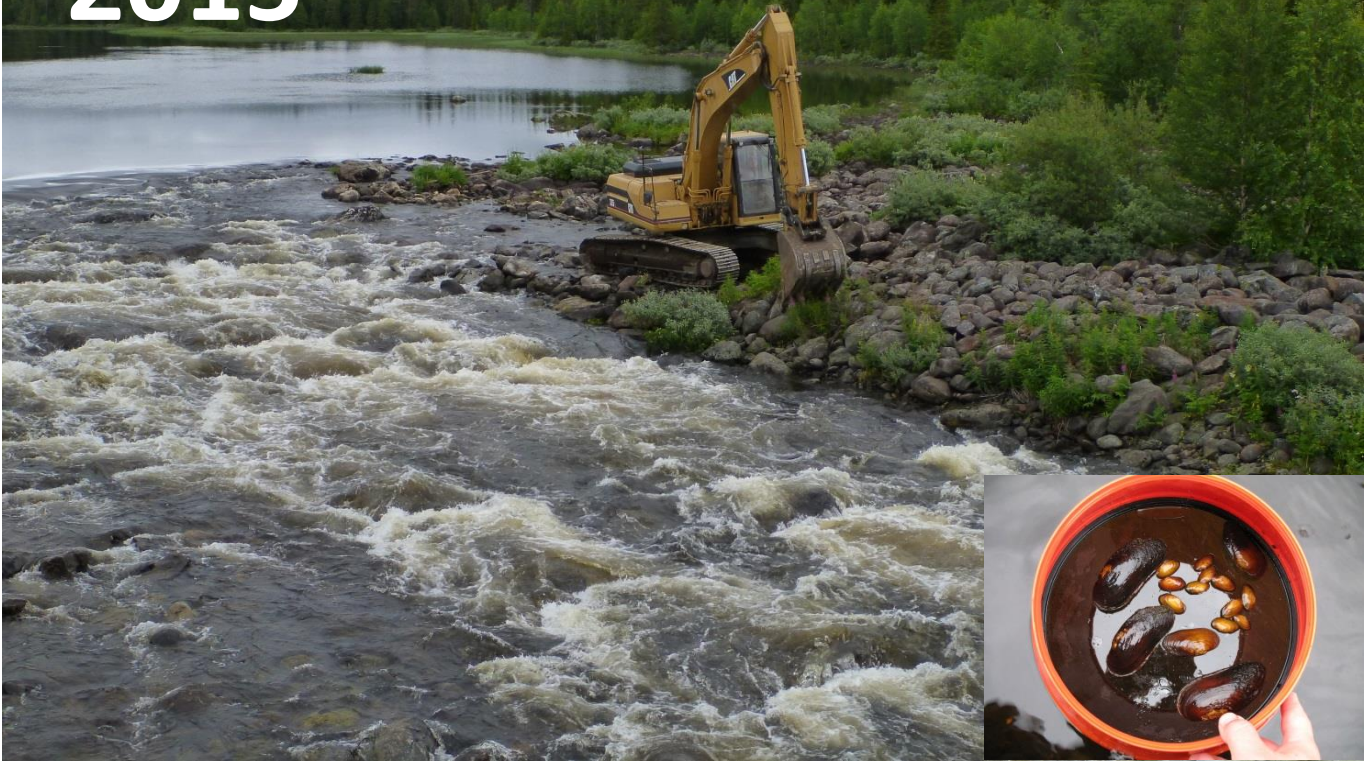
Bild 1. Restaurering av nacken i Fatsjöluspen pågår. Foto: Länsstyrelsen Västerbotten. Lilla bilden den hotade flodpärlmusslan som är målat för restaureringen.

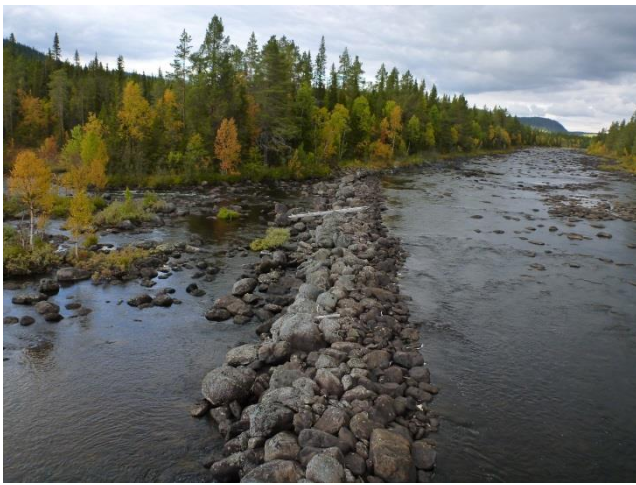
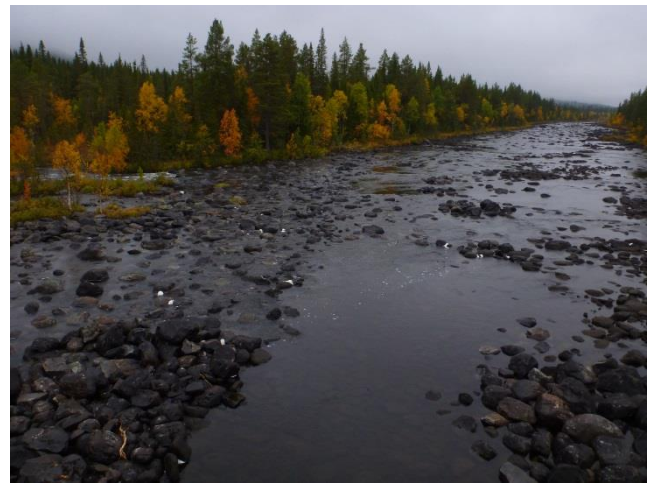
Bild 2. Restaurering av stor stenkista nedströms Harrselet innan (vänster bild) respektive efter restaurering (höger bild). Foto: Länsstyrelsen Västerbotten.
