LÄNSSTYRELSEN
VÄSTRA GÖTALANDS LÄN

Trädvårdsplan och åtgärdsförslag för dvärgrosettlav

Solberga kyrkogård

Rapportnr: 2011:10

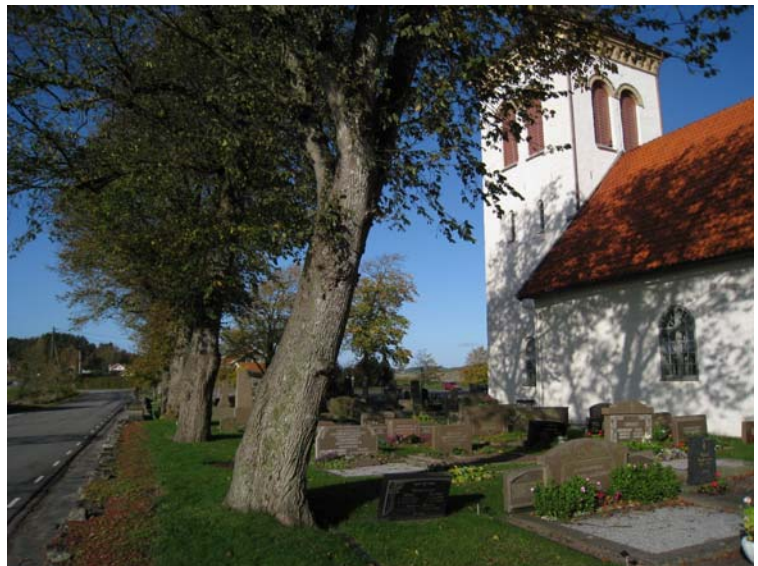
- Dvärgrosettlav noterades på samma två almar som den tidigare hade återfunnits på (Hultengren 2006). Almarna växer intill vägen på kyrkogårdens södra sida, det andra och tredje trädet åt öster från den södra ingången till kyrkogården (träd nr 319 och 320). 319 är en alm med brösthöjdsdiametern 220 cm. Laven finns med tre bålur på trädets sydvästra sida ca 35-70 cm upp på stammen. Två av bålarna var något missfärgade. På trädet noterades också den hotade laven rosa lundlav, *Bacidia rosella*. 320 är en alm med brösthöjdsdiametern 197 cm. Laven fanns med 17 bålur på trädets södra sida ca 20-120 cm upp på stammen. Ingen av bålarna var missfärgade. Värt att notera är att trädet lutar och att bålarna sitter på stammens ovansida

Alm (nr 320) där det växer dvärgrosettlav på stammens södra sida

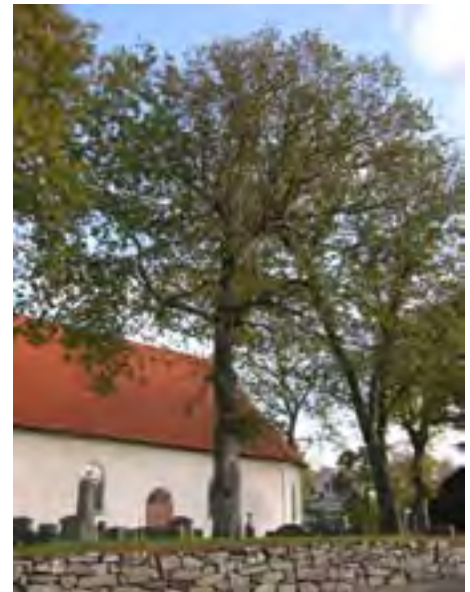
Trädslag	Nr på bricka	Lst:s nr	Omkrets (cm)	Koordinat
Alm	319		220	6431004 1263905

- Vitalitet:**
- ◆ Mer än 75 % av den ursprungliga kronan finns kvar.
 - ◆ 90 % av den befintliga kronan består av levande grenverk.
 - ◆ Trädet skjuter skott från både stammen och kronan.
 - ◆ Förmåga till övervallning bedöms vara ganska bra.

Skador: ◆ Väg, mur och gravar finns intill. Har därför ev. rotskador.

- ◆ OBS! Det är viktigt att alla tidigare åtgärder utvärderas innan ny åtgärd vidtas.
- ◆ Dvärgrosettlav finns på trädet. Trädet ligger väldigt nära väg och har tidigare haft beskärning. Viktigt att trädet överlever.

Initiala åtgärder	När
1. Minska kronan med 20%.	Inom 1 år.
2. Minska kronan med 20%.	5-10 år

Återkommande åtgärder	Intervall	Tidigast	Antal
1. Hamla högt upp (ca 8 m). Ska alltid finnas löv och grenar under hamlingspunkten.	vart 6:e år	15 år	kont.

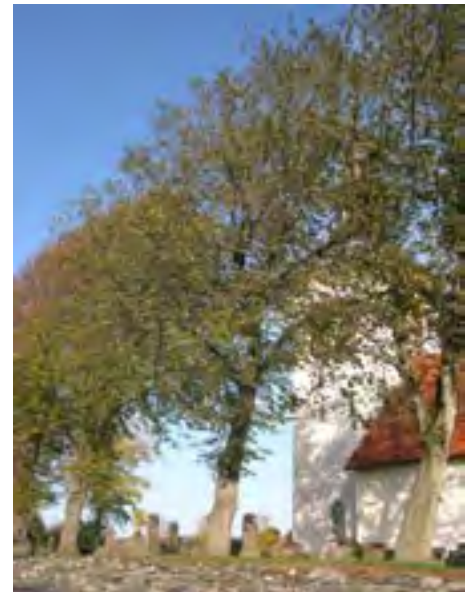
Trädslag	Nr på bricka	Lst:s nr	Omkrets (cm)	Koordinat
Alm	320		197	6431019 1263902

Vitalitet: ♦ Mer än 75 % av den ursprungliga kronan finns kvar.
 ♦ 90 % av den befintliga kronan består av levande grenverk.
 ♦ Trädet skjuter skott från både stammen och kronan.
 ♦ Förmåga till övervallning bedöms vara bra.

Skador: ♦ Väg, mur och gravar finns intill. Har därför ev. rotskador.

- ♦ OBS! Det är viktigt att alla tidigare åtgärder utvärderas innan ny åtgärd vidtas.
- ♦ Dvärgrosettlav finns på trädet. Trädet ligger väldigt nära väg, har tidigare haft beskärning och det lutar. Viktigt att trädet överlever.

Initiala åtgärder	När
1. Minska kronan med 20%.	Inom 1 år.
2. Minska kronan med 20%.	5-10 år

Återkommande åtgärder	Intervall	Tidigast	Antal
1. Hamla högt upp (ca 8 m). Ska alltid finnas löv och grenar under hamlingspunkten.	vart 6:e år	15 år	kont.

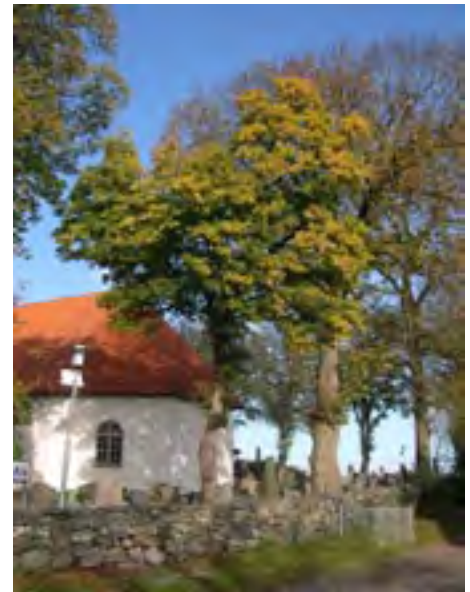
Trädslag	Nr på bricka	Lst:s nr	Omkrets (cm)	Koordinat
Naverlönn	324		143	6431008 1263933

- Vitalitet:**
- ◆ Mer än 75 % av den ursprungliga kronan finns kvar.
 - ◆ 90 % av den befintliga kronan består av levande grenverk.
 - ◆ Trädet skjuter skott från både stammen och kronan.
 - ◆ Förmåga till övervallning bedöms vara bra.

Skador: ◆ Väg, mur och gravar finns intill. Har därför ev. rotskador.

- ◆ OBS! Det är viktigt att alla tidigare åtgärder utvärderas innan ny åtgärd vidtas.
- ◆ Värdefull ihållig naverlönn som är ovanligt stor för Sverige. Visar ev. tecken på att den lyfter och behöver därför övervakas.

1. Uppföljning av kondition och stabilitet.

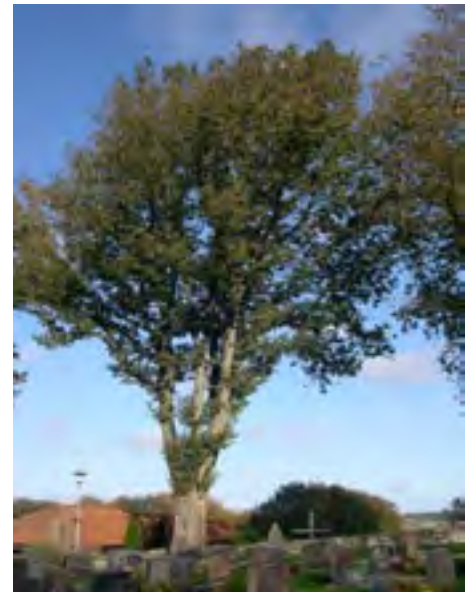
Trädslag	Nr på bricka	Lst:s nr	Omkrets (cm)	Koordinat
Alm	332		319	6431064 1263907

Vitalitet: ♦ Mer än 75 % av den ursprungliga kronan finns kvar.
 ♦ 90 % av den befintliga kronan består av levande grenverk.
 ♦ Trädet skjuter skott från både stammen och kronan.
 ♦ Förmåga till övervallning bedöms vara bra.

Skador: ♦ Väg, mur och gravar finns intill. Har därför ev. rotskador.

- ♦ OBS! Det är viktigt att alla tidigare åtgärder utvärderas innan ny åtgärd vidtas.
- ♦ Värdefull stor alm som ev. har hamlats tidigare. Visar tecken på att rötterna lyfter vid stigen.

När
1. Minska kronan med 15%.	Inom 1 år
2. Minska kronan med 15%.	5-10 år
3. Minska kronan med 15%.	+10 år

Intervall	Tidigast	Antal
1. Hamla högt upp (ca 8 m). Ska alltid finnas löv och grenar under hamlingspunkten.	vart 6:e år	eft. restaurering	kont.

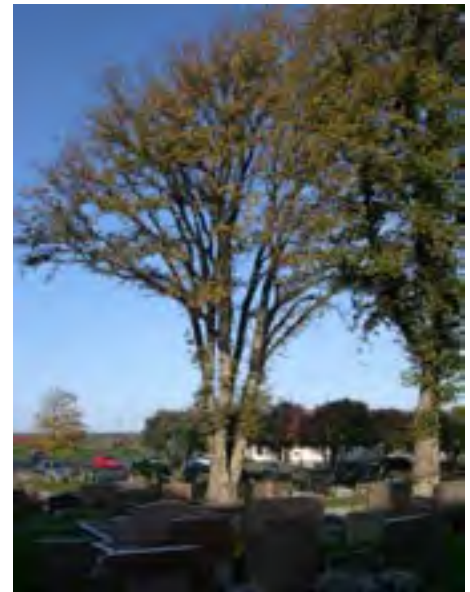
Trädslag	Nr på bricka	Lst:s nr	Omkrets (cm)	Koordinat
Alm	334		420	6431059 1263880

- Vitalitet:**
- ◆ Mer än 75 % av den ursprungliga kronan finns kvar.
 - ◆ 90 % av den befintliga kronan består av levande grenverk.
 - ◆ Trädet skjuter skott från både stammen och kronan.
 - ◆ Förmåga till övervallning bedöms vara bra.

Skador: ◆ Väg, mur och gravar finns intill. Har därför ev. rotskador.

- ◆ OBS! Det är viktigt att alla tidigare åtgärder utvärderas innan ny åtgärd vidtas.
- ◆ Största trädet på kyrkogården. Behöver hjälp för att växa ned innan den delar sig. Trädet har en viss lutning.

Initiala åtgärder	När
1. Minska kronan med 15%.	Inom 1 år
2. Kontrollera band som finns i kronan.	Inom 1 år
3. Minska kronan med 15%.	5-10 år
4. Minska kronan med 15%.	+10 år

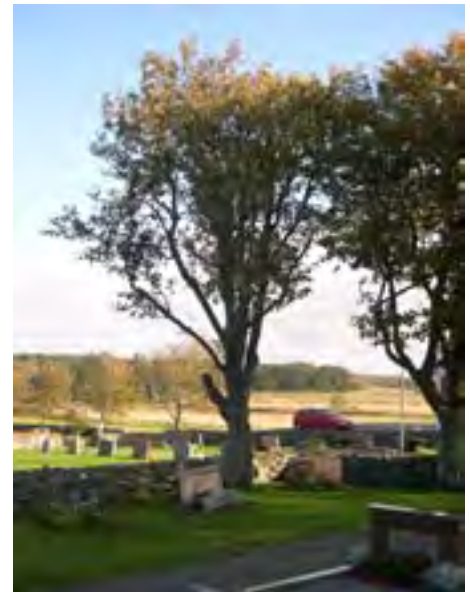
Trädslag	Nr på bricka	Lst:s nr	Omkrets (cm)	Koordinat
Oxel	345		182	6431106 1263904

- Vitalitet:**
- ◆ 50-75 % av den ursprungliga kronan finns kvar.
 - ◆ 80 % av den befintliga kronan består av levande grenverk.
 - ◆ Trädet skjuter skott från kronan.
 - ◆ Förmåga till övervallning bedöms vara ganska bra.

Skador: ◆ Väg, mur och gravar finns intill.

- ◆ OBS! Det är viktigt att alla tidigare åtgärder utvärderas innan ny åtgärd vidtas.
- ◆ Värdefullt träd med många hål. Har tidigare beskurits och behöver fortsatt skötsel. Trädet har en viss lutning och har tappat en ganska stor gren.
- ◆ Åtgärder för 341-345 görs samtidigt. Undvik underkvistning, särskilt i samband med hamling.

1. Minska kronan med 30%.

1. Hamla högt upp (ca 4 m). Ska alltid finnas löv och grenar under hamlingspunkten.

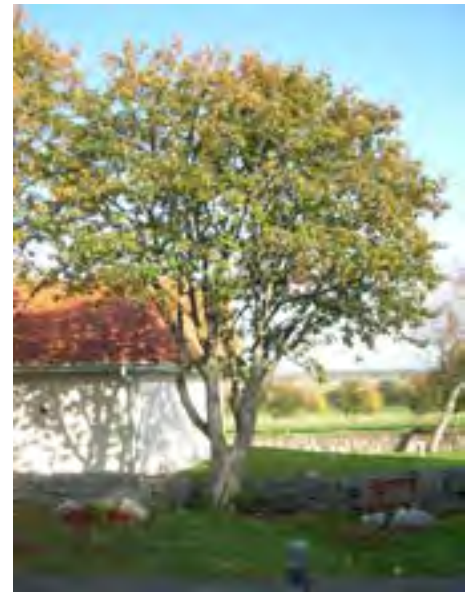
Trädslag	Nr på bricka	Lst:s nr	Omkrets (cm)	Koordinat
Oxel	346		167	6431111 1263893

- Vitalitet:**
- ◆ Mer än 75 % av den ursprungliga kronan finns kvar.
 - ◆ 90 % av den befintliga kronan består av levande grenverk.
 - ◆ Trädet skjuter skott från kronan.
 - ◆ Förmåga till övervallning bedöms vara ganska bra.

Skador: ◆ Väg, mur och gravar finns intill.

1. Minska kronan med 30%.

1. Hamla högt upp (ca 4 m). Ska alltid finnas löv och grenar under hamlingspunkten.

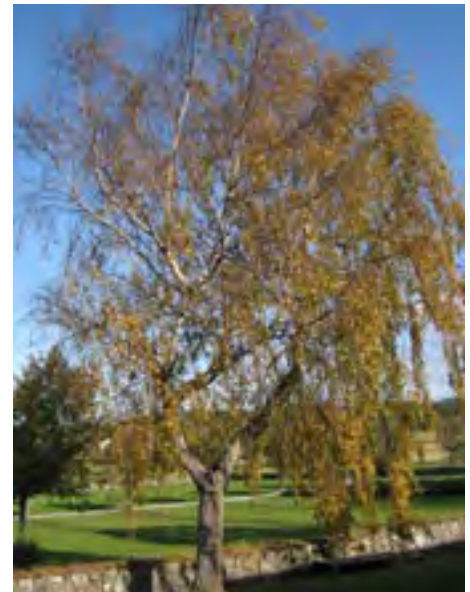
Skador: ◆ Mur och stig finns intill.

- ◆ OBS! Det är viktigt att alla tidigare åtgärder utvärderas innan ny åtgärd vidtas.
- ◆ Värdefull ihålig björk. Den har spricka i stammen och lutar. Beskärning är dock väldigt osäkert på björk.
