# RAPPORT

## VATTENANKNUTNA KULTURMILJÖER VID ENGAHOLMS GODS

LÄNSSTYRELSENS RAPPORTSERIE  
ISSN 1103-8209, Meddelande 2015:03

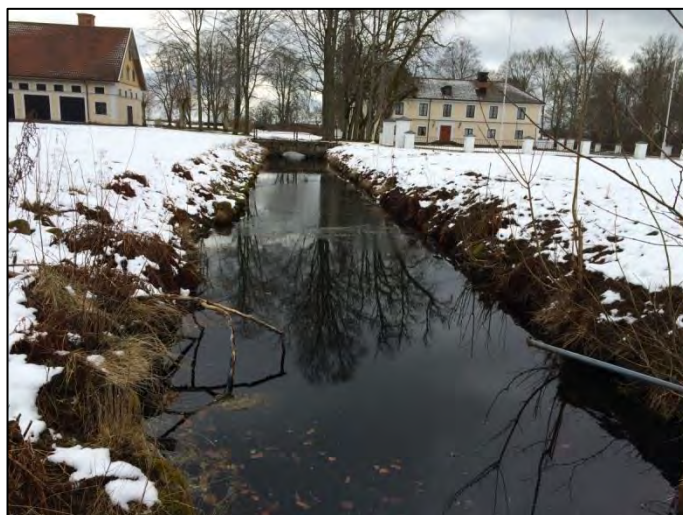
Engaholm ligger beläget vid sjön Salens östra sida, söder om Alvesta (bild 1). Genom godset går den långa stenskodda kanalen som beskrivs i Linnés reseskildring (bild 2). De bevarade rudammarna vid Engaholm är grävda och stenskodda strax öster om mangårdsbyggnaden. Den västra dammen (bild 3) är cirka 70 meter lång och den östra (bild 4 & 5) något längre, cirka 100 meter lång. Stenen vid dammkanterna är huggen och blocken är cirka 0,2-0,5 meter stora. Stenskoningen är i behov av reparation då några stenar ramlat ned i dammet.

Bild 3. Den västra ruddammen sedd norrifrån.

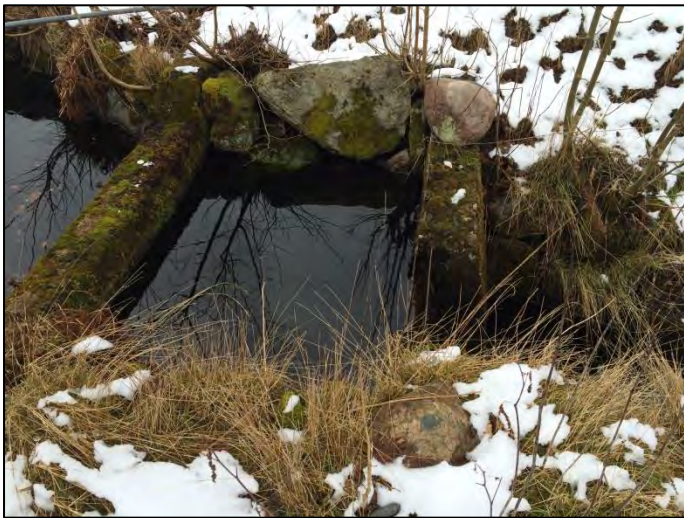
I de nordöstra kortsidorna av vardera damm finns rester efter luckanordningar vid ett fall om ca 1 meter. Luckorna är idag utrivna, men betongfundament finns fortfarande bevarade (bild 8). Nedströms vardera damm rinner vattnet i två kanaler och möter sedan varandra efter cirka femtio meter.

Bild 8. Rester efter de utrivna luckorna vid rud-dammarna.

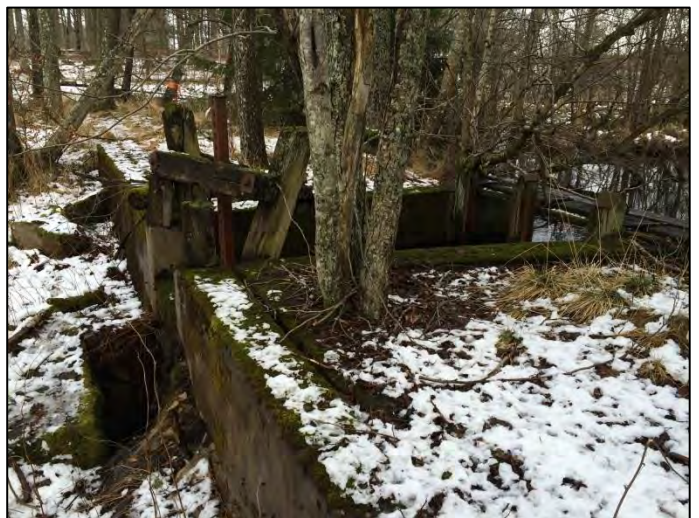
Dammbyggnaden är idag i dåligt skick och håller på att brista vilket skulle översvämma delar av godsmiljön. Träd på dammvallen har vuxit sig stora vilket orsakat rotsprängning. För att inför framtida generationer bevara kulturmiljön krävs upprustning och kontinuerlig skötsel av dammbyggnaden.

Bild 11. Dambyggnaden vid Lillsjön.

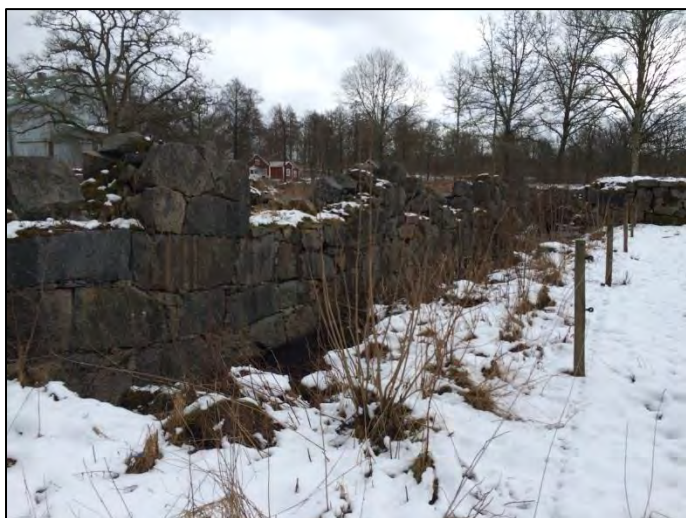
En stengrund vittnar om den rivna logens tidigare läge (bild 12). Den stenskodda kanalen går nedströms kvarndammen till sågen och relationen mellan vattnet och byggnadsgrunden är fortfarande tydlig. Den kallmurade grunden är cirka 15 x 50 m.

Bild 12. Logegrunden.

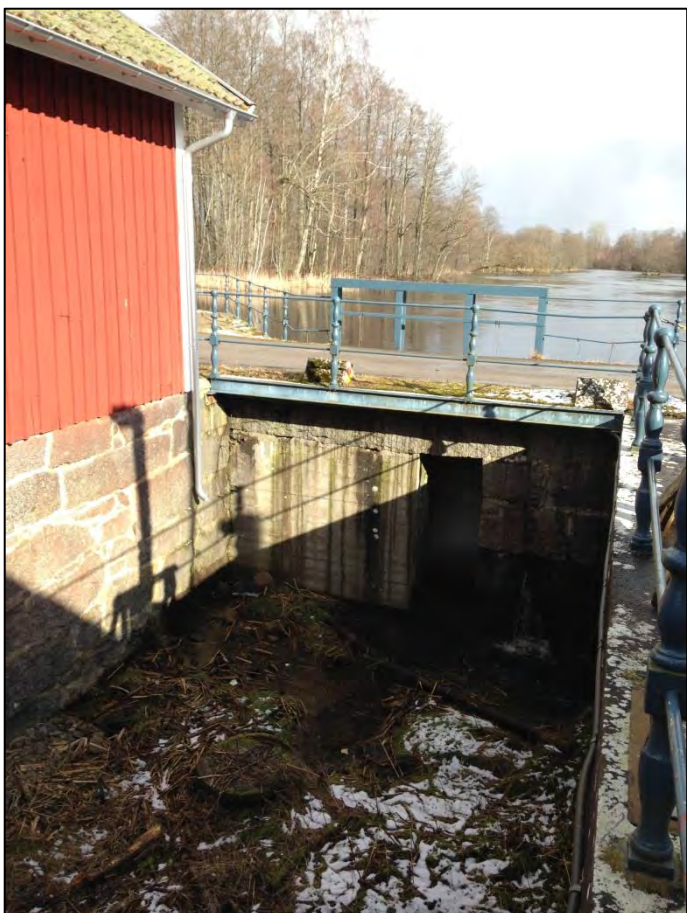
Relationen mellan dammen och kraftstationen såväl som den tidigare kvarnen är tydlig, och vattenspegeln är viktig för miljön. Fallet är påfallande och vittnar om de topografiska förutsättningarna på platsen, som nyttjats för vattenkraft åtminstone sedan 1700-talet. Hjulgraven är numera torrlagd men vittnar om övergången från vattenhjul till turbindrift.

Bild 11. Den forrlagda hjulgraven vid kvarnen.
