Kulturhistoriska värdebeskrivningar över kyrkomiljöerna i Västerbottens län

# Petiknäs kapell, Norsjö kommun, Västerbottens län

## Petiknäs kyrka, Norsjö kommun, Västerbottens län

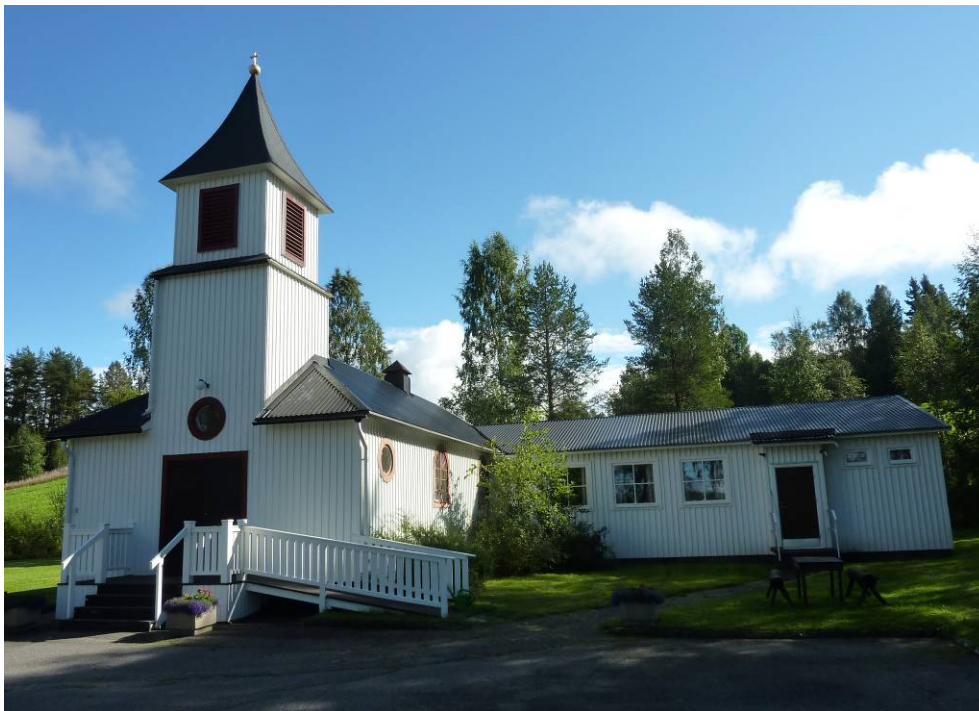
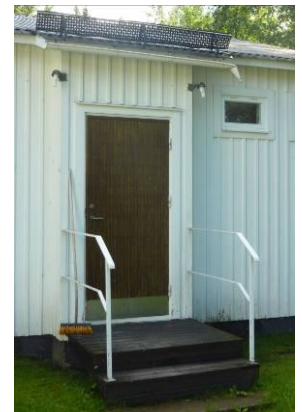
*Sedan kapellet flyttats till Petiknäs byggdes det om 1956–58. Förutom tillbyggnaden av församlingslokaler ändrades fönstersättningen. Vid okänd tidpunkt byttes ljudluckorna mot jalousier, takmaterialet ändrades till trapetskorrugerad plåt och entrébron fick nuvarande utseende med handikappramp och träräcke. Räcket framstår som onödigt klumpigt och förtar en del av kapellets karaktär. Det skulle med fördel kunna bytas mot en nättare utformning i järn, med förebild i räcket till församlingsdelen (lilla bilden ovan till höger). Sammantaget har förändringarna profaniserat byggnaden som därför exteriört inte upplevs som särskilt autentisk.*

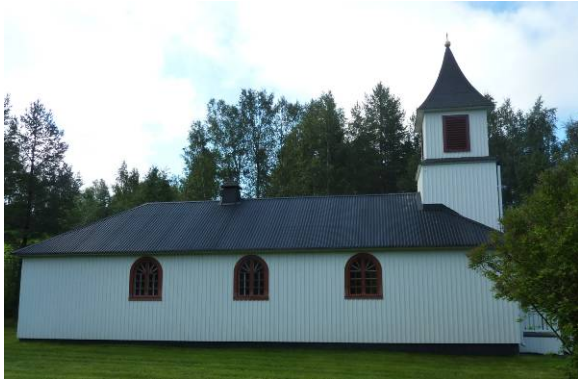
**Överst, vänster:**  
Förlängningen av kapellet 1940 gjorde att tornet idag upplevs som oproportionerligt lågt.

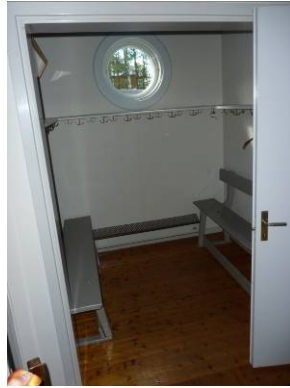
**Överst, mitten:** Ett mindre kapprum till höger om vapenhuset har bevarat sin 1950-talskaraktär.

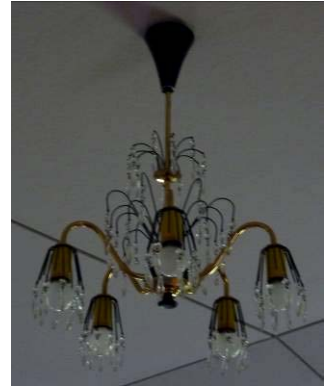
**Överst höger:** De något "kitschiga" ljuskronorna passar kapellet som helt präglas av 1950-talets ombyggnad.

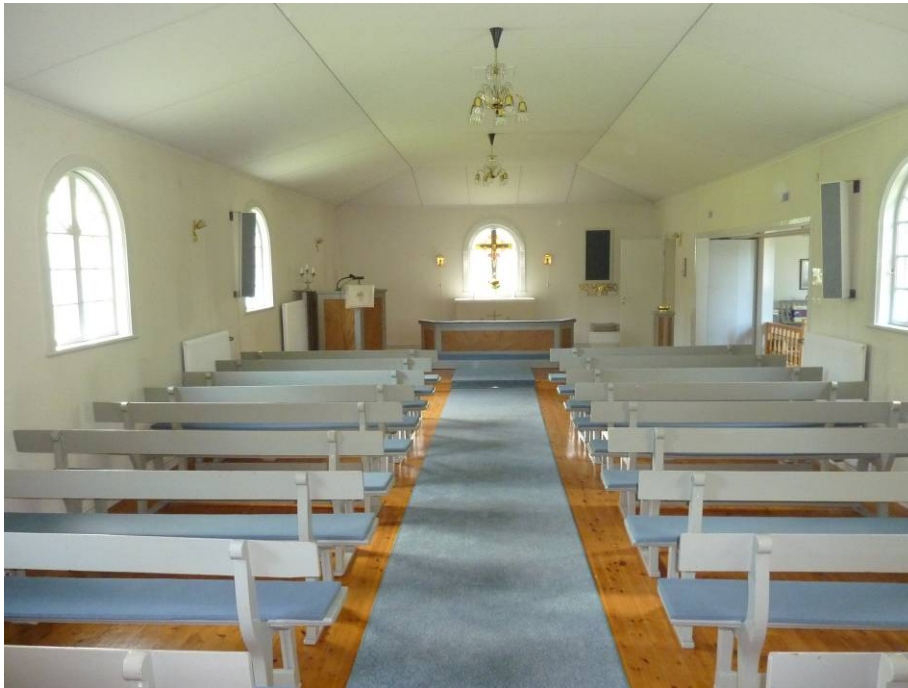
**Vänster:** Endast bänkinredningen är förmodligen kvar från byggnadens tid som kyrka i Bastuträsk.

Möjligen även predikstol, altarring och dopfunt. Resten av inredningen tillkom 1956–58. Därefter har bara obetydliga förändringar skett.

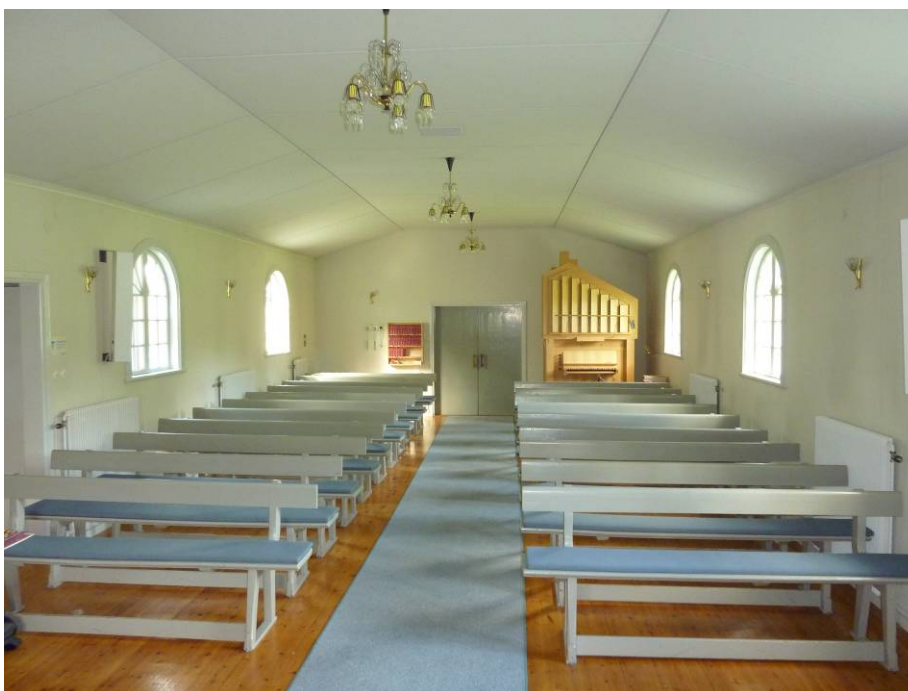
**Nederst, vänster:** Orgeln tillkom 1973 och är typisk för sin tid.

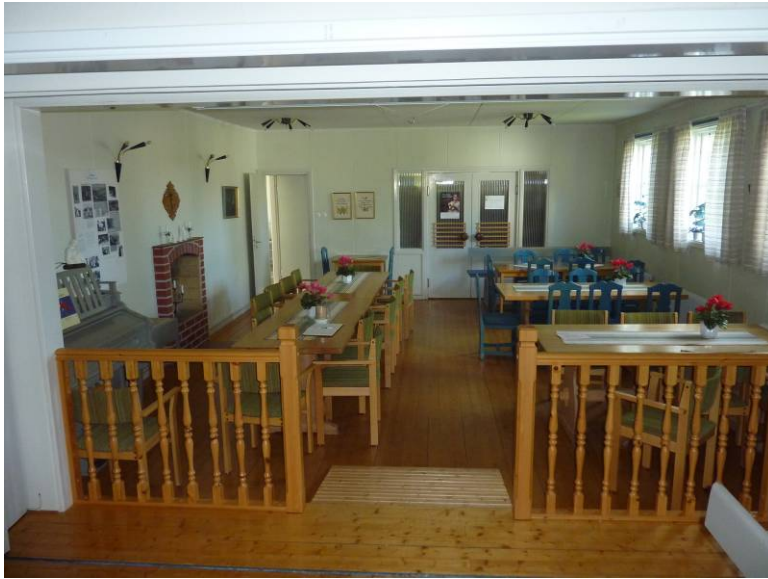
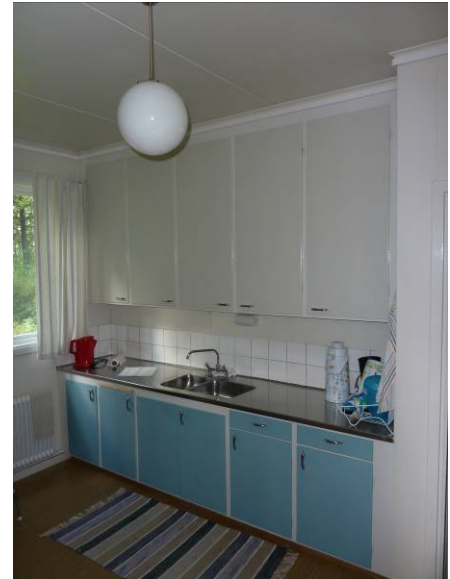
Även församlingssalen med sin interiör är välbevarad från 1950-talet, men stolarna, borden och det svarvade räcket bryter av med sin 1970-talsmässiga allmogestil. Köket är däremot ovanligt intakt med sin starka 1950-talsprägel, liksom sakristian (nedan).
