Inventering av förorenade områden

Kvarnar och gårdar med kvicksilverbetning i
Kronobergs län

Inventering av förorenade områden – Kvarnar och gårdar med kvicksilverbetning i
Kronobergs län

ISSN 1103-8209, meddelande 2005:09

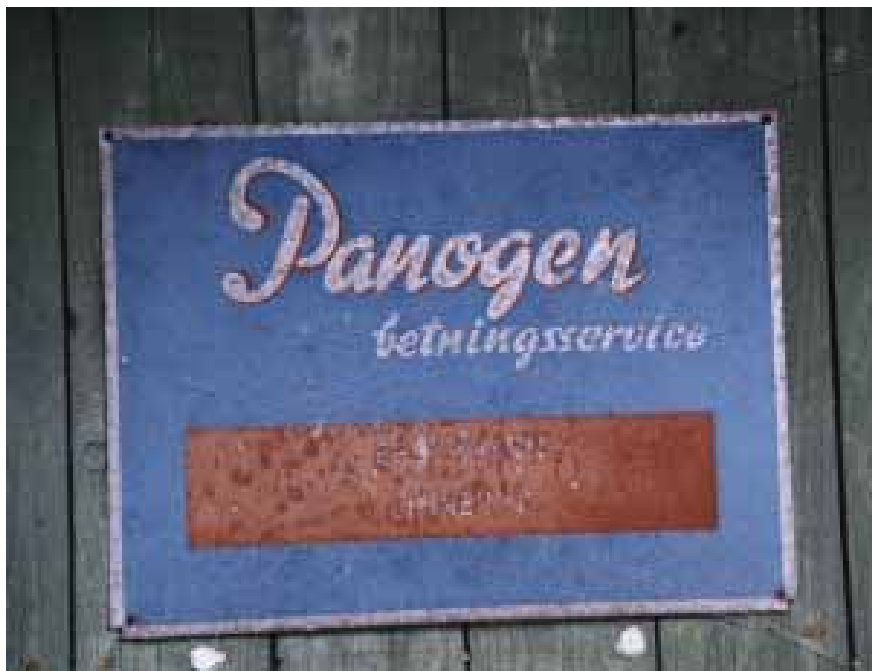
Omslagsbild: Skylt på dörren till kvarnen i Bro.

På dörren till kvarnen finns en skylt med texten: "Panogen – Betnings-service", (se omslagsbild). Under vilken tid betningsverksamheten pågått är okänt, men kvarnverksamheten har troligen upphört under 1950-talet. Byggnaden används idag som förråd.

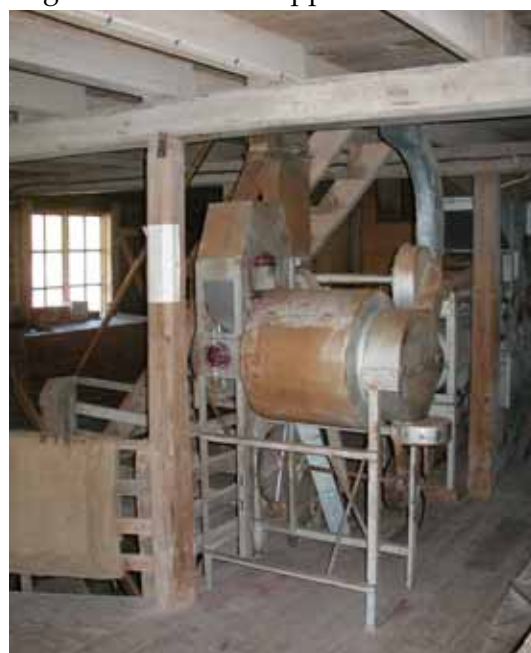
Figur 1: Betningsmaskin (Furusjömåla)

Med tiden utvecklades betningsmaskinen och kopplades till kvarnens rensverk, figur 1. Från maskinen gick ett ventilationsrör som ledde dammet ut från kvarnbyggnaden. Det färdigbetade utsädet gick direkt ner i säckar som var kopplade till maskinen. Betningsmaskinernas storlek kan vara varierande. Av de som är bevarade i länet är diametern på trumman ca en halv meter.

Betning har utförts i kvarnen under 1950-talet i en betningsmaskin. Betningsmedlet kom i glasbehållare som monterades på maskinen. Utsädet leddes direkt från rensaren till betningsmaskinen. Blandingen skedde i en roterande trumma, på vilken man kan se röda fläckar. Det färdigbetade utsädet gick ner i säckar direkt från betningsmaskinen. Från betningsmaskin ledde ett ventilationsrör ut dammet. Vid betningsmaskinen sitter fortfarande säkerhetsföreskrifterna kvar, där det bl.a. står att skyddsutrustning ska användas i form av munskydd och plasthandskar. Detta respekterades. Utspillt medel skulle täckas med sågspån och avlägsnas.

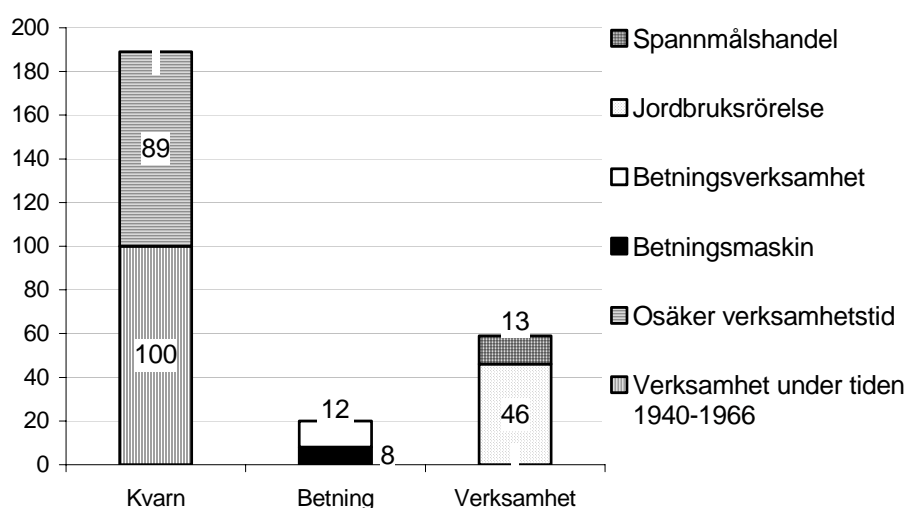
Figur 2: Antal kvarnar i länet och betningsverksamhet eller spannmålshandel alt. jordbruksrörelse

Totalt finns 209 kvarnar dokumenterade, varav 20 stycken ej varit verksamma senare än 1930-talet. 88 stycken har med säkerhet haft verksamhet under tiden 1940-1966, figur 2. Verksamhetstiden för resterande kvarnar är osäker och de har eventuellt inte varit verksamma under 1940- till 1960-tal. För flertalet kan det dock antas vara troligt att de inte lagts ner tidigare än 1940, då den stora nedläggningen av kvarnar i Sverige skedde under de 2 följande årtiondena efter andra världskriget.

I de tidigare kvarninventeringarna framgår att 8 stycken kvarnar haft betningsmaskin. Uppgifter om att betning förekommit finns för ytterligare 12 kvarnar. Jordbruksrörelse och spannmålshandel har förekommit vid 46 respektive 13 kvarnar enligt tidigare inventeringar.
