Länsstyrelsen i Stockholm

Vattenväxter i Sillen – vegetationsinventering 2019

Denna rapport presenterar resultat från inventering av vattenvegetation i sjön Sillen i Stockholms län 2019. Inventeringen syftade till uppföljande övervakning av sjöns växtsamhälle samt till uppdaterad statusklassificering av ekologisk status avseende makrofyter och utfördes av Naturvatten AB på uppdrag av Länsstyrelsen i Stockholms län.

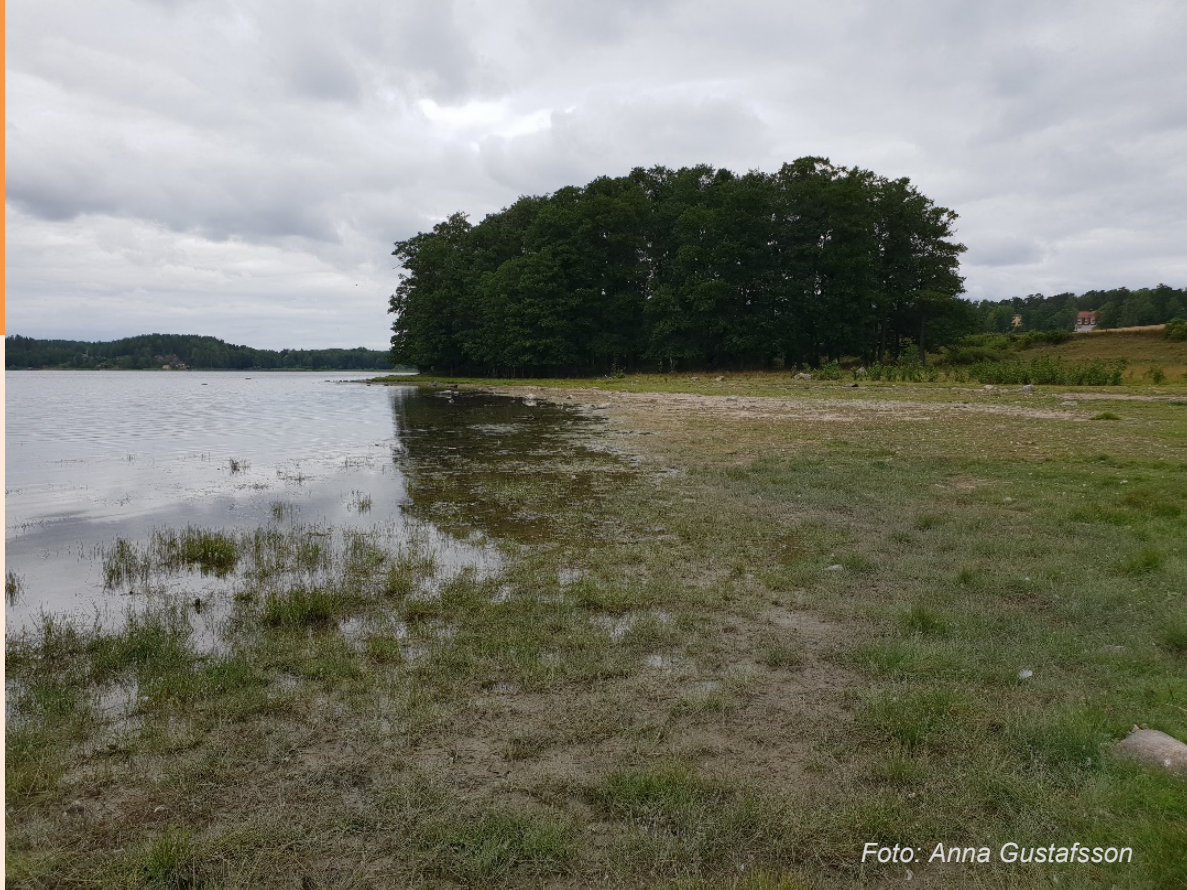
Betad strand med ävjebroddsvegetation vid Sillen.

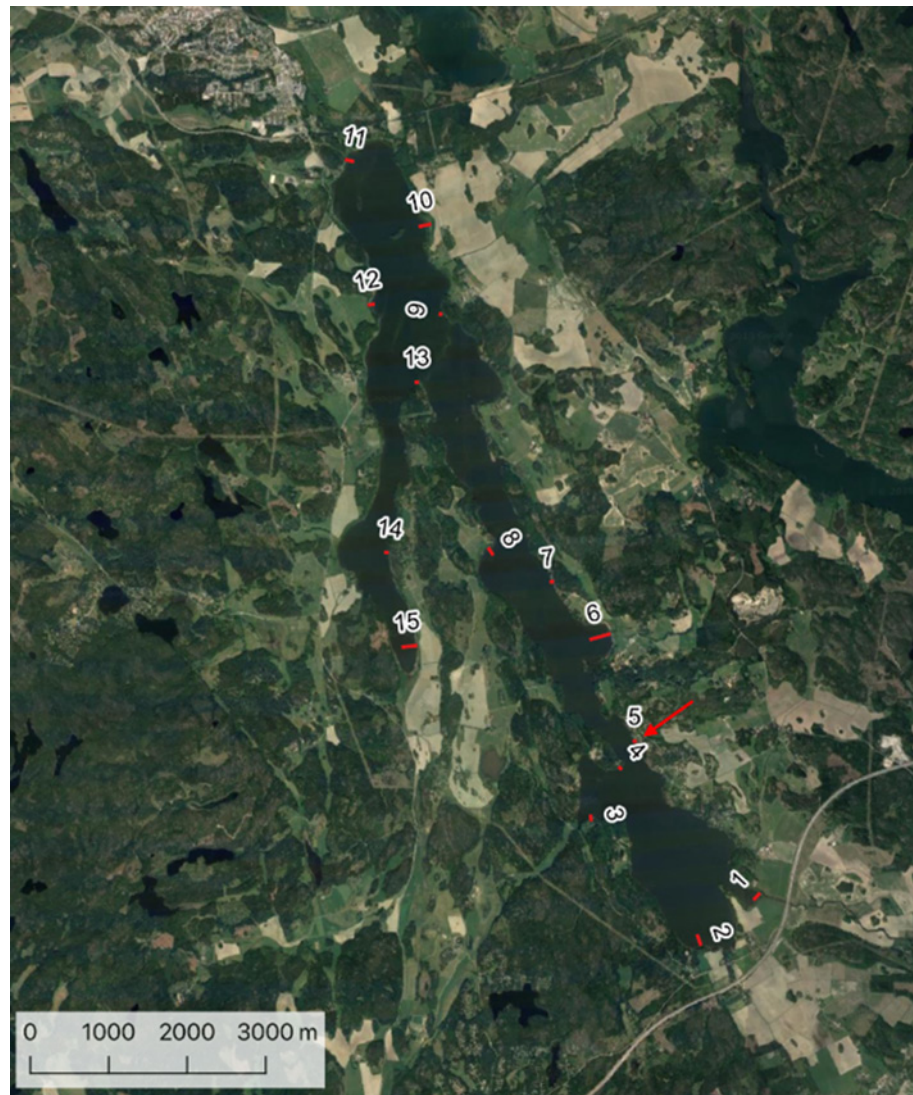
Figur 2. Röda linjer och nummer visar sträckning och benämning för transekter som inventerades i Sillen 2019. Röd pil markerar läge för vattenståndsinmätning mot klippskrevan.

Sillen inventerades den 31 juli med 15 transekter (Figur 2; Bilaga 1). Den långsmala sprickdalssjön sträcker sig i nord-sydlig riktning från Gnesta i norr mot Sund och Vagnhärad i söder. Sillen är belägen i Trosaåns avrinningsområde och tillhör Gnesta, Södertälje och Trosa kommuner. Det största tillflödet är Sigtunaån som mynnar till sjöns norra del. Sillen avvattas åt söder av Trosaån. Sjöns delavrinningsområde omfattar cirka 68 km² och domineras av skogsmark (53%) följt av jordbruksmark (22%), sjöar och vattendrag (16%) samt hedmark/övrig mark (7%) (källa: [SMHI Vattenwebb](#)). Strandnära bebyggelse förekommer relativt sparsamt och koncentrerat till Sund vid sjöns sydöstra strand, samt till Sandbrink i dess norra del. Huvuddelen av

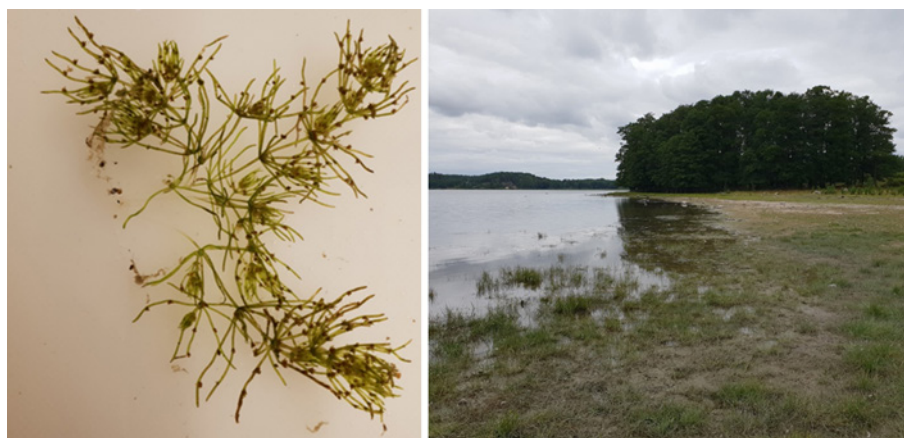
Figur 3. Fynd av den i landet mycket ovanliga och hotade kransalgen barklöst sträfsse gjordes på grunt vatten utanför en betad strand i Sillens nordöstra del.

Vid inventeringen noterades fem rödlistade arter (Tabell 2; Bilaga 1). Pilblad, ävjebrodd och uddnate är rödlistade i kategorin nära hotad (NT) och bandnate samt kransalgen barklöst sträfsse i hotkategorin sårbar (VU). Av dessa är fyndet av den rödlistade kransalgen att betrakta som det allra mest intressanta och något av en sensation med tanke på att det är länets första fyndlokal någonsin, enligt vår kännedom. Nutida kända lokaler i landet i övrigt är Norrbottens kustområde (Bottenviken), Östergötland (Roxen) och Skåne (Finjasjön) (Artportalen; Blindow 2009). I Sillen hittades barklöst sträfsse på 0,1–0,3 meters djup på sandig lera vid den långgrunda, betade stranden i Sillens nordöstra del (transekt 10; Figur 3). Belägg av arten lämnas in till Riksmuseets samlingar och har kontrollerats av Gustav Johansson, Hydrophyta Ekologikonsult som har stor erfarenhet av arten. Vid samma strand noterades ävjebrodd (NT); en art som sedan tidigare är känd från platsen.

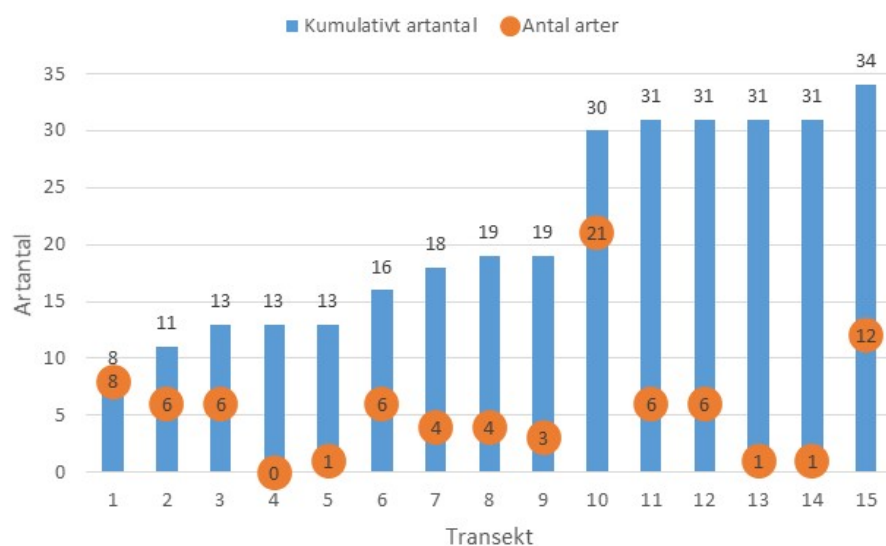
Figur 1. Kumulativt artantal samt artantal per transekt vid vegetationsinventering av Sillen 2019.

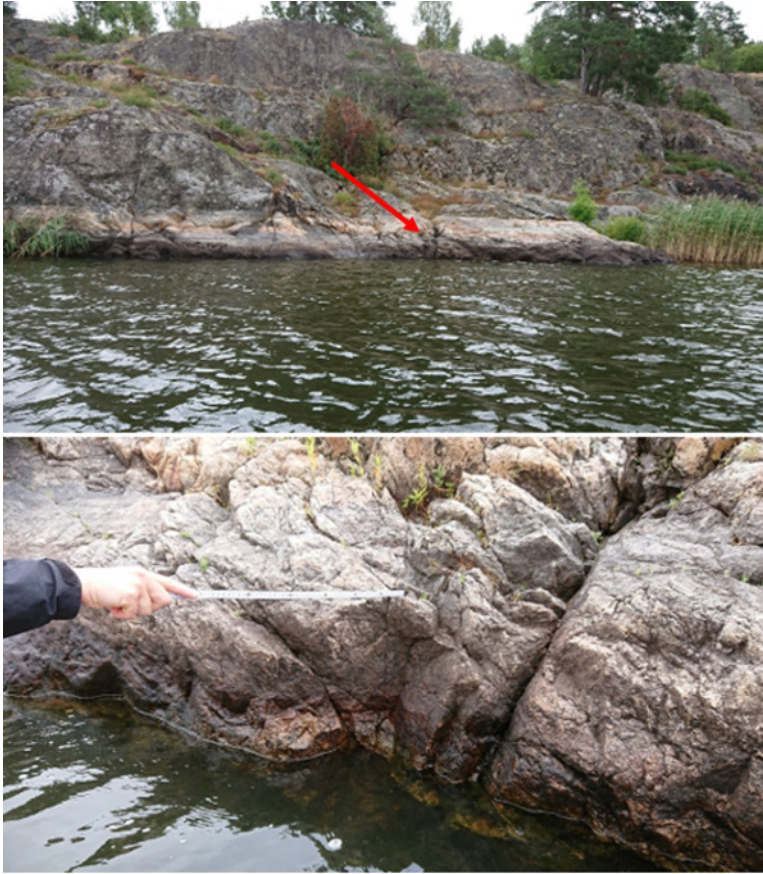
Figur 2. Inmätning av vattenstånd vid vegetationsinventering av Sillen 2019.

Sjö	Position		Vattenstånd
	X	Y	
Sillen	6539010	1591753	42 cm under klack på håll.
