Januari 2012

## Makrofytinventering i fem sjöar i Stockholms län 2011

Garnsviken, Väntholmsviken, Tullingesjön, Albysjön och Sörsjön

**Författare**  
Mia Arvidsson  
Naturvatten i Roslagen AB

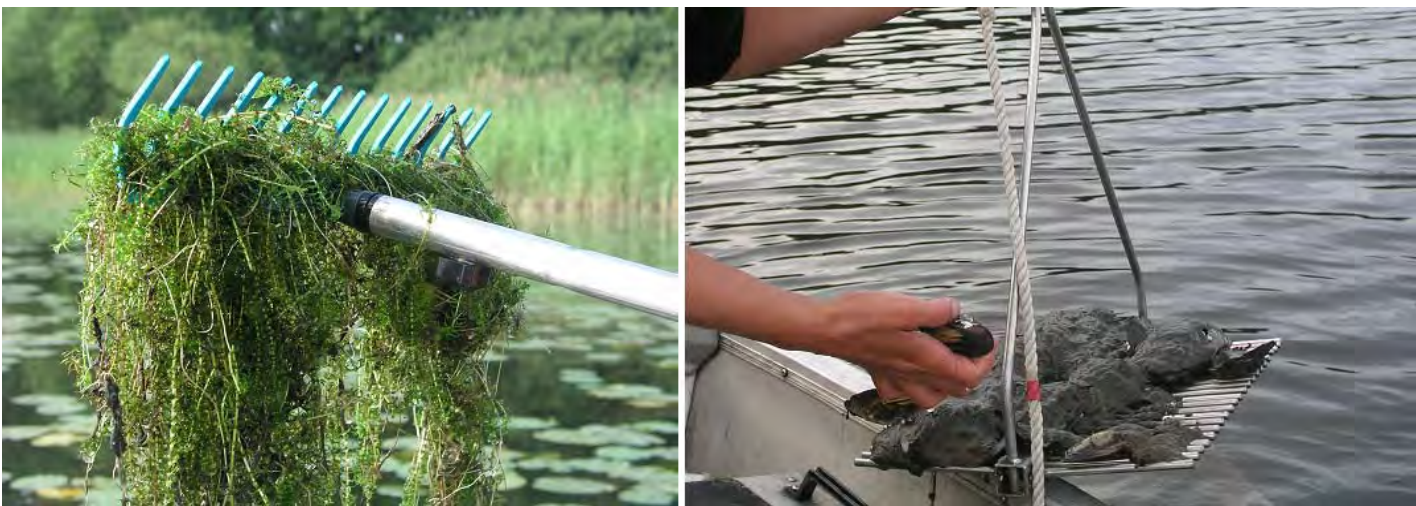
Figur 1. Makrofytinventering genom krattning på bild till vänster och stormusslor med lera på Lutherräfsa på bild till höger.

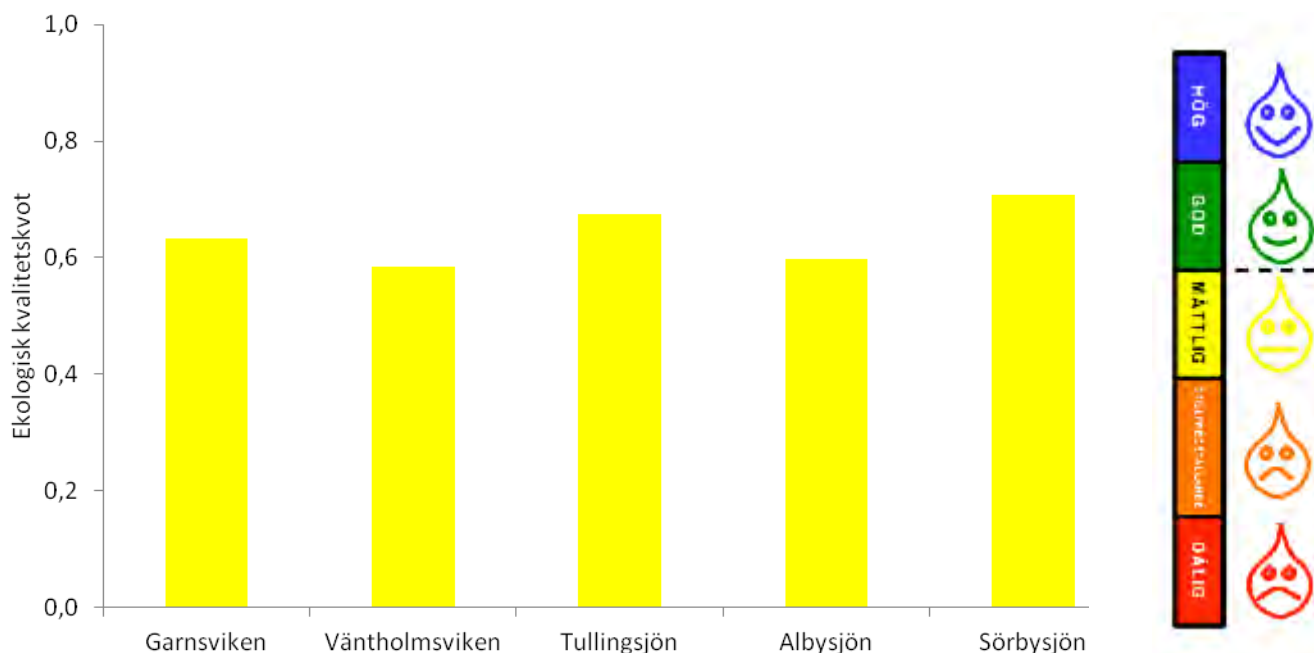
Figur 2. Ekologisk kvalitetskvot för makrofyter i fem sjöar i Stockholms län 2011. Färger och klassbeteckningar anges enligt Naturvårdsverket (2007).

Samtliga sjöar bedömdes till måttlig ekologisk status, figur 2. Den ekologiska kvalitetskvoten (EK) varierade mellan 0,58 i Väntholmsviken och 0,71 i Sörsjön. Bedömningen av ekologisk status i Väntholmsviken och Albysjön låg nära gränsen mot otillfredsställande status. Ingen av de arter som noterades och redovisas i bedömningsgrunderna motiverade dock någon ändring av klassificeringen för någon av sjöarna. Bedömningen kan därför, baserat på gällande bedömningsgrunder, betraktas som säker. Det finns dock indikationer på att bedömningsgrunderna tyvärr inte fungerar tillfredsställande (Larson & Carlsson 2008) och det kan inte uteslutas att planerade framtida revideringar av bedömningsgrunderna kan komma att medföra en förändrad statusklassning.

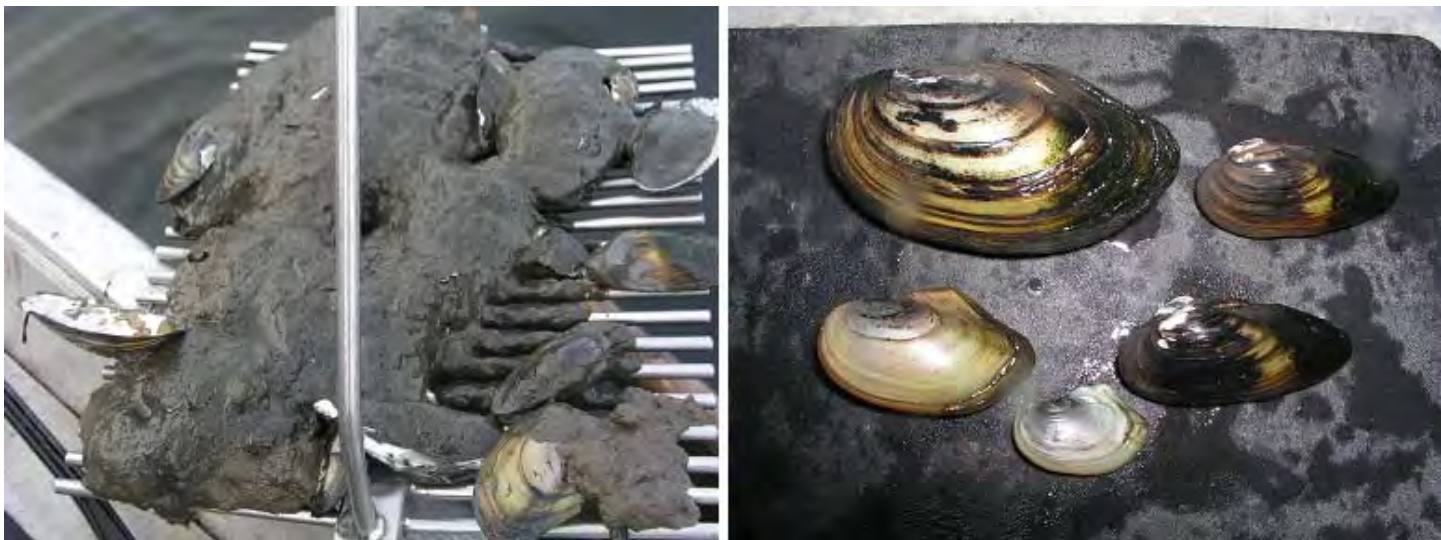
Figur 3. Stormusslor. På bilden till höger är de tre djuren till vänster större dammusslor (*Anodonta cygnea*) och de två djuren till höger spetsiga målarmusslor (*Unio tumidus*).

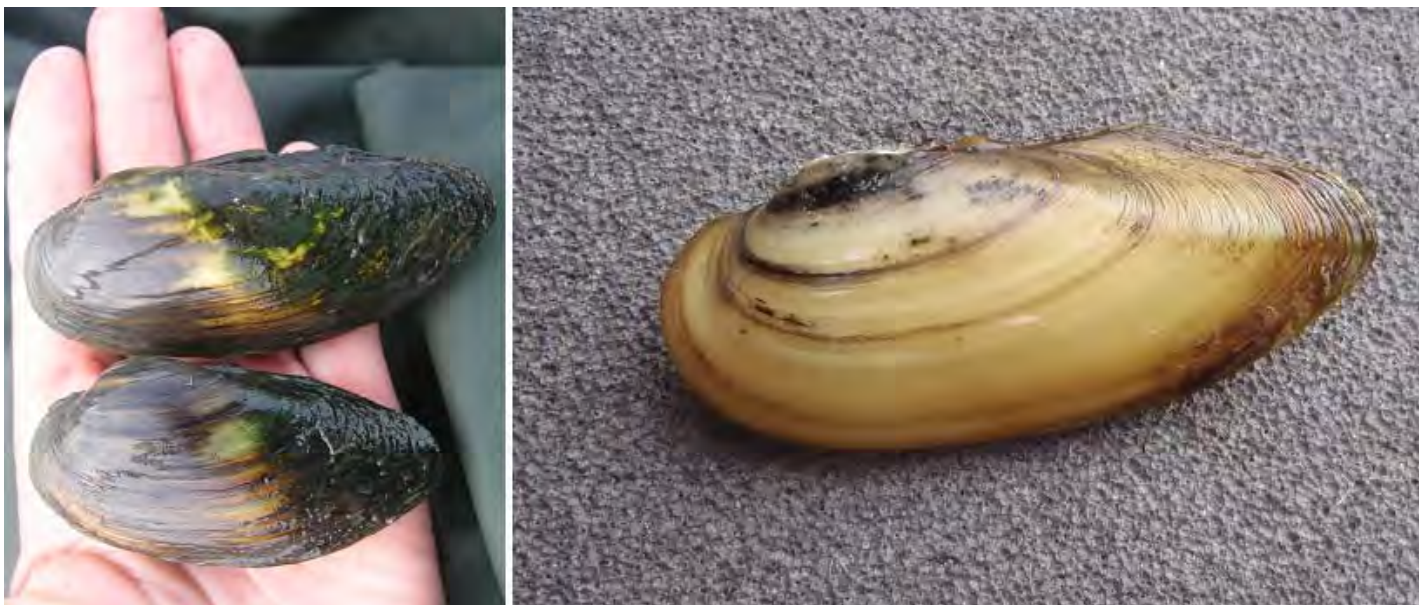
Figur 4. Stormusslor av arten äkta målarmussla (*Unio tumidus*).

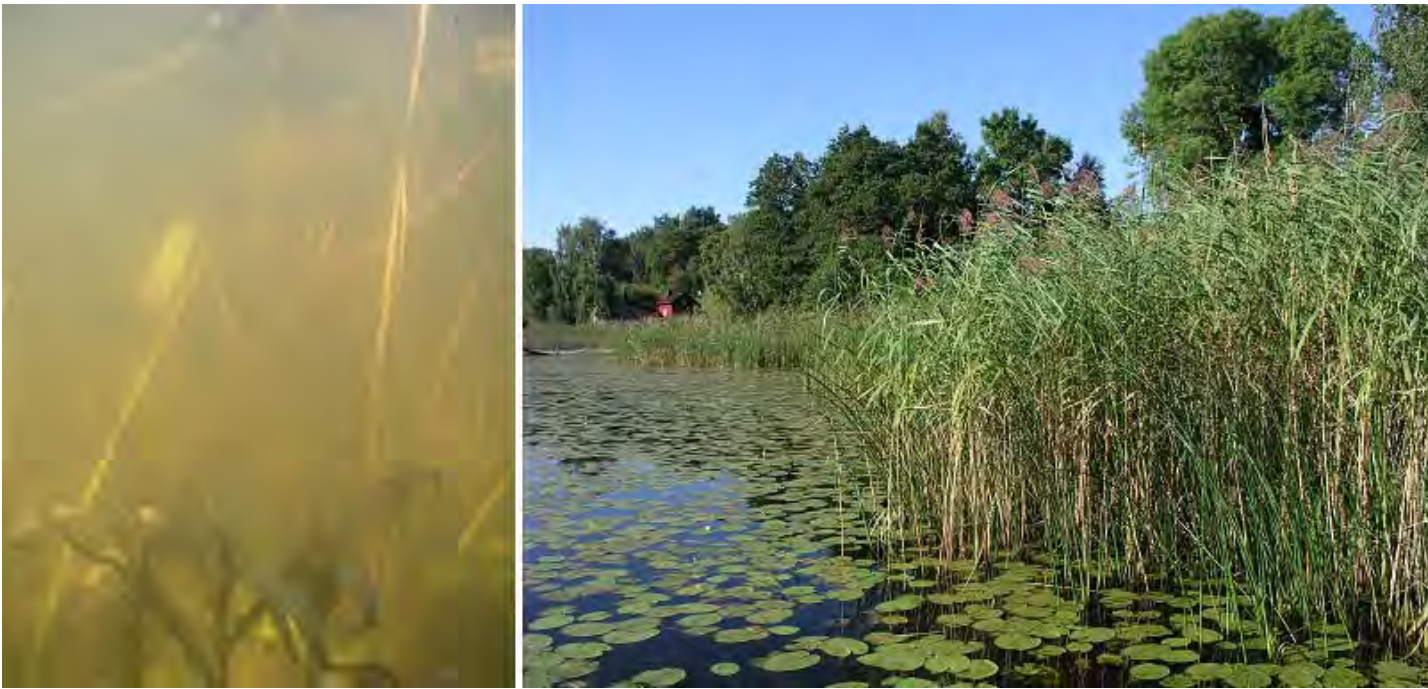
Figur 6. På undervattensbilden till vänster syns rostnate i förgrunden av gula näckrosor. På bilden till höger syns en del av Garnsvikens vasskantade strand.

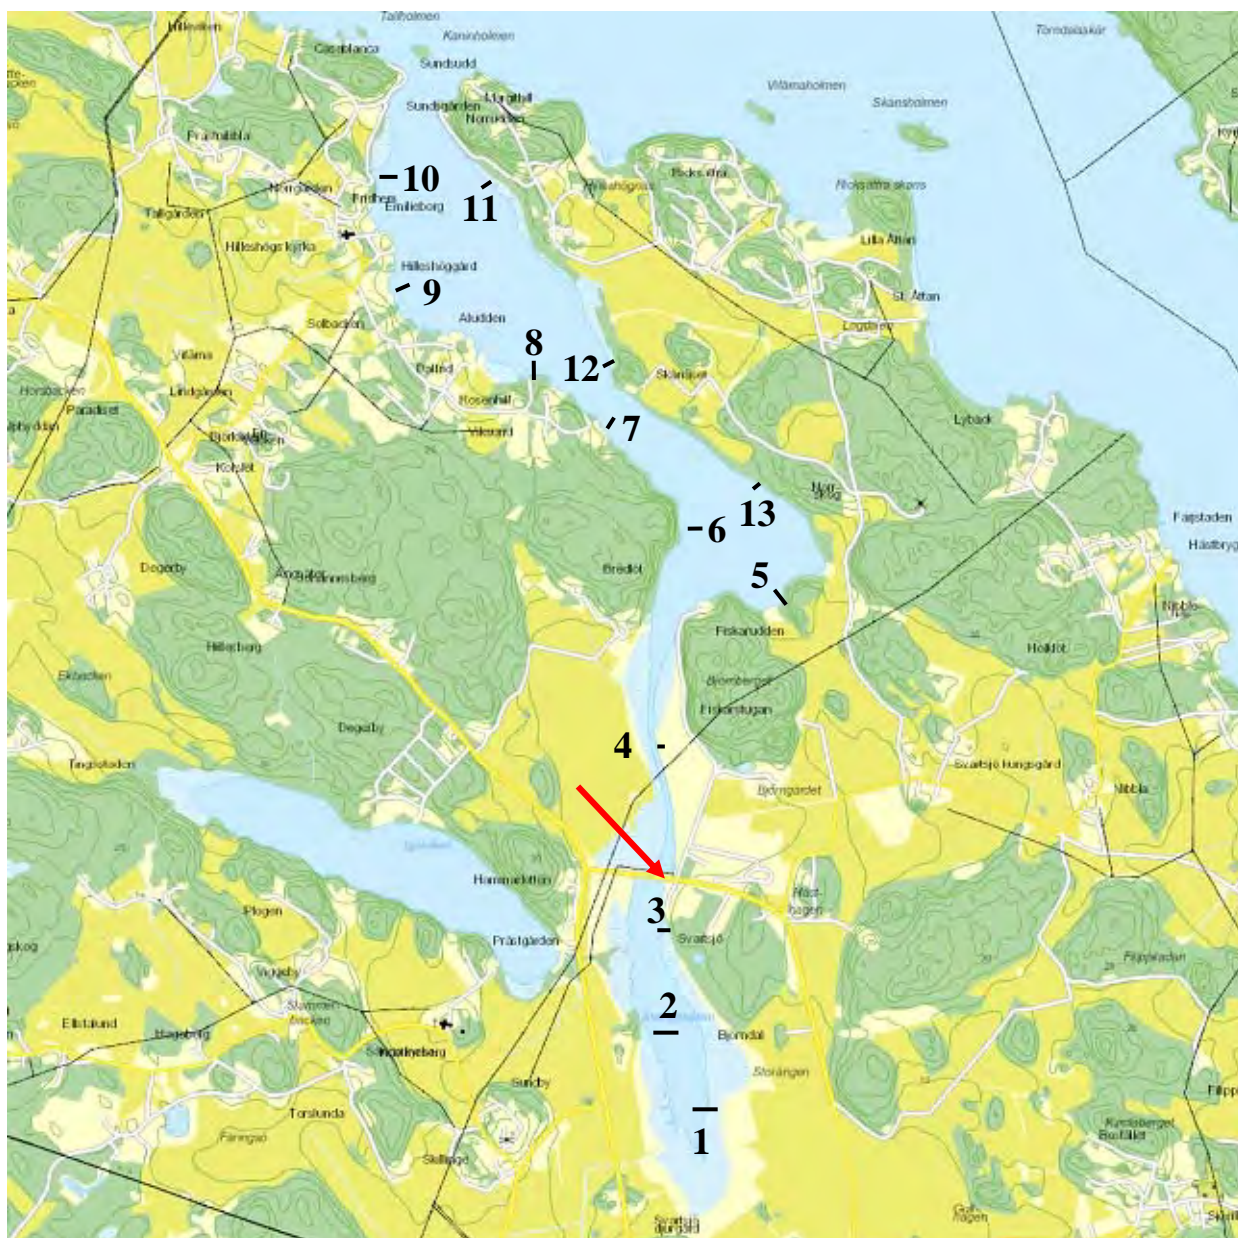
Figur 7. Ungefärliga lägen och sträckningar för transekter som inventerades i Väntholmsviken, 2011. Röd pil markerar läge för vattenståndsinmätning.

Väntholmsviken inventerades den 25 juli med 13 transekter, figur 7 samt bilaga 1 och 2. Viken är en del av Görväln i Mälaren och tillhör Ekerö kommun. Närområdet består främst av betes- och åkermark och mindre fina skogsområden. Norra delen av viken och kanalen norr om

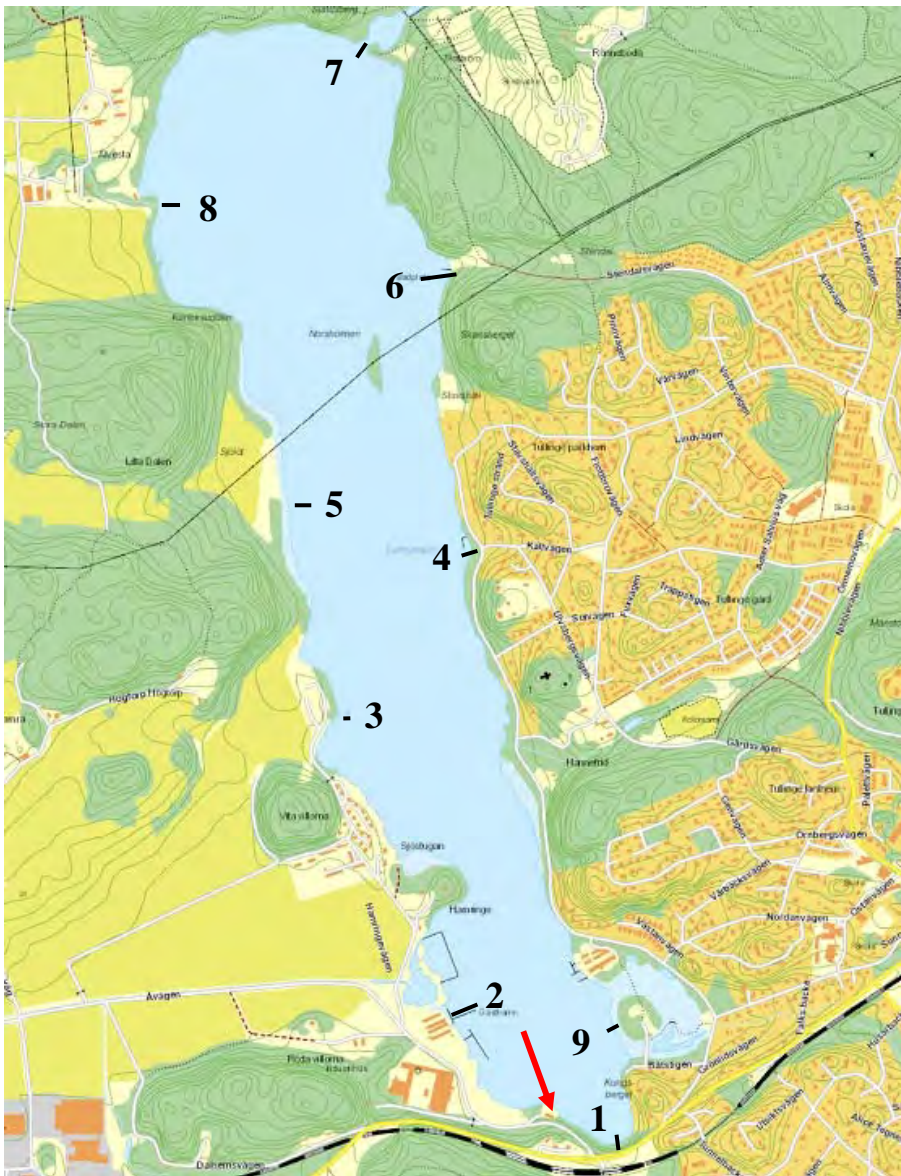
Figur 9. Ungefärliga lägen och sträckningar för transekter som inventerades i Tullingsjön, 2011. Röd pil markerar läge för vattenståndsinmätning.

Tullingesjön inventerades den 24 augusti med nio transekter, figur 9 samt bilaga 1 och 2. Sjön ligger i Botkyrka kommun och har en sjöarea på 1,56 km<sup>2</sup>. Tätbebyggda områden såväl som åkermark och små skogsområden omger sjön. Smala bälten av övervattensvegetation kantar långa sträckor av stranden men även öppna sten- och hållstränder finns i sjöns norra och södra del, figur 10. Övervattensvegetation som noterades var bladvass, jättegröe, svärdsilja och topplösa. Sjöns botten bestod övervägande av lera men på några platser närmast stranden bestod av botten av sand och grus som övergick till finsediment längre ut från stränderna. Inga musslor noterades vid inventeringen.

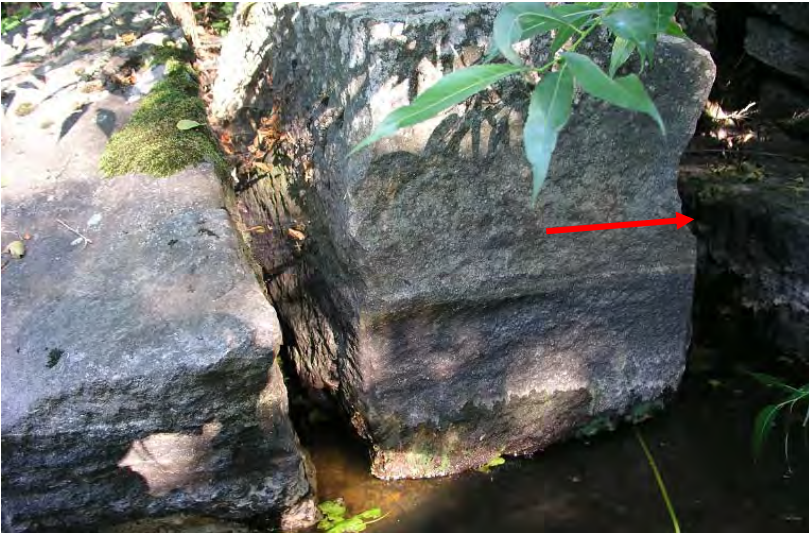
### *Garnsviken*

*Vattenståndet var 38 cm under kant på block cirka fem meter söder om gångbro på västra sidan av kanalen.*

*X: 6600002 Y: 1639810*

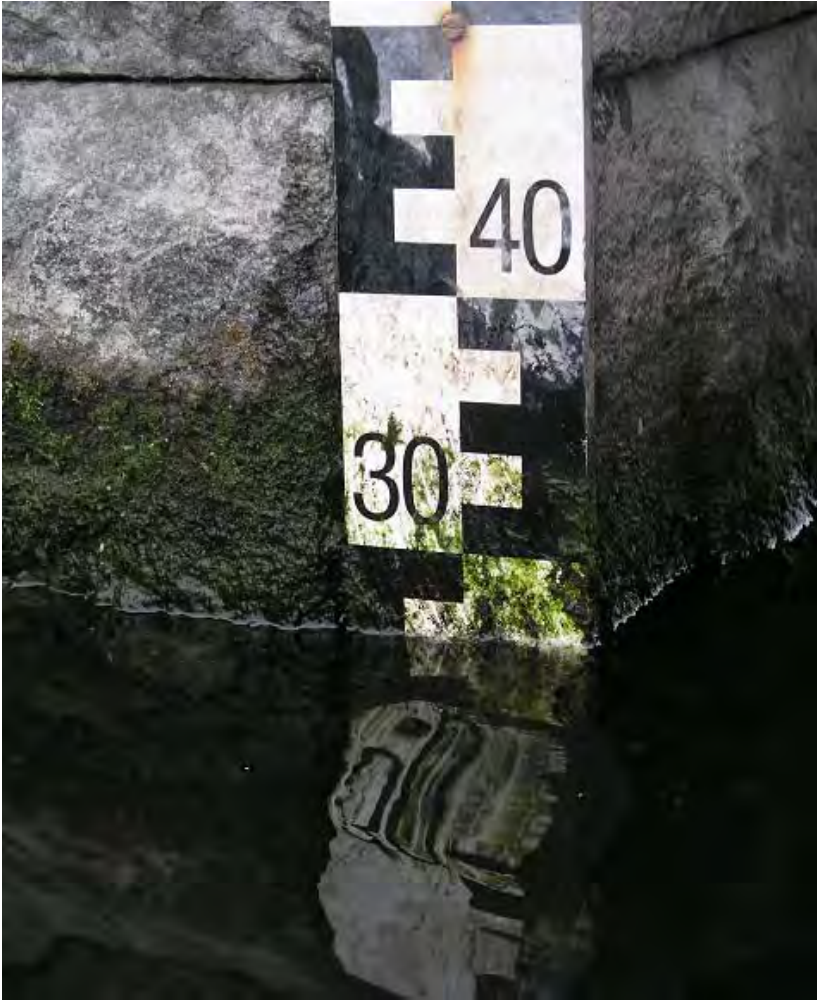
### **Väntholmsviken**

*Vattenståndet var 26 cm på pegel vid vägbro.*

*X: 6584128 Y: 1609217*

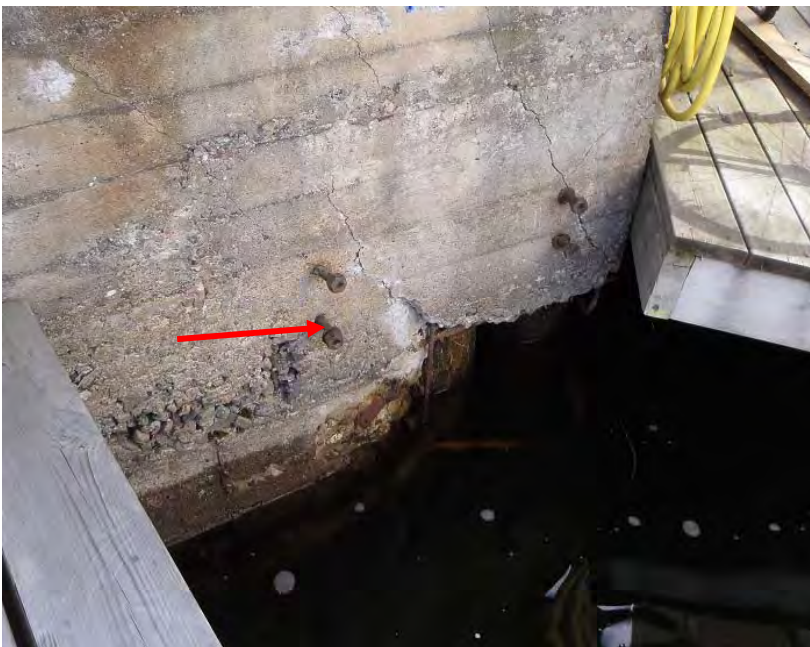
### **Tullingesjön**

*Vattenståndet var 37 cm från överkant av lägsta bulten närmast kanten vid brygga.*

*X: 6566292 Y: 1618590*

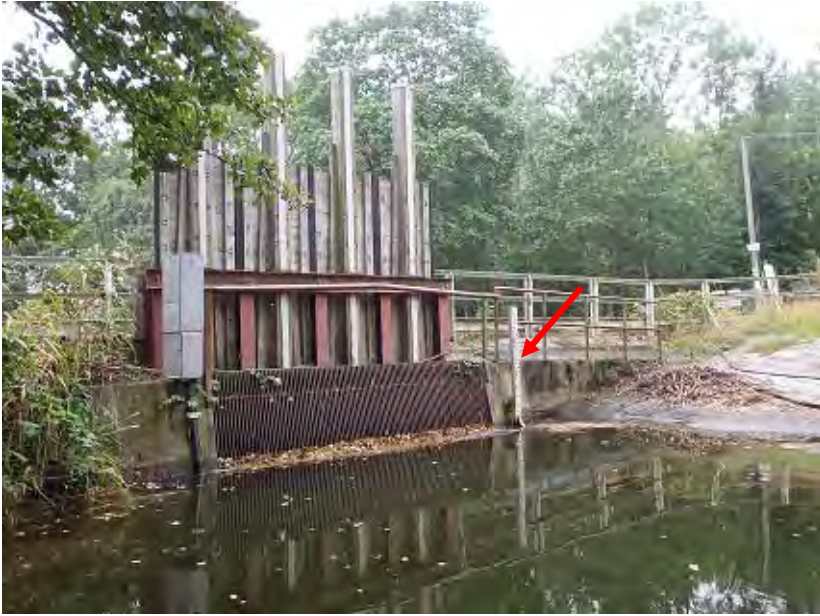
### ***Albysjön***

*Vattenståndet var 53 cm på pegel vid Uddbykvarn.*

*X: 6569818 Y: 1642542*

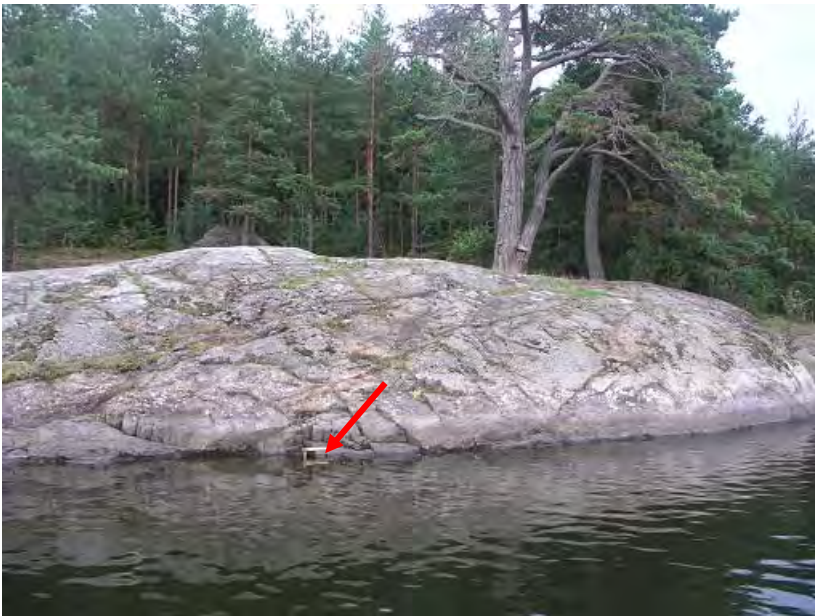
### ***Sörsjön***

*Vattenståndet var 4 cm under hylla på häll.*
