Rapport 2004:19

LÄNSSTYRELSEN
I STOCKHOLMS LÄN

Fartygstrafik och stranderosion i Stockholms skärgård

Skadeinventering, vågenergimätningar och
metoder för miljöövervakning.

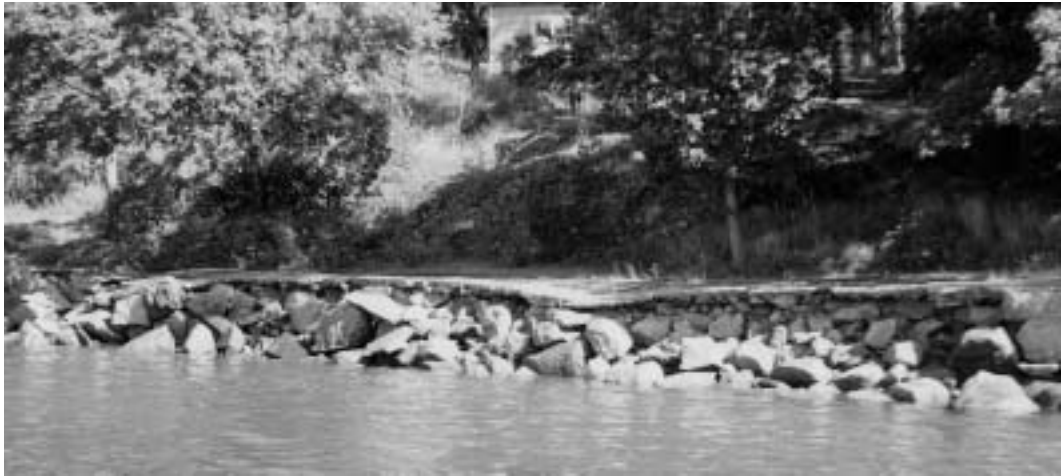
*Figur 2: En skada som denna visar på en hög erosionsaktivitet och betraktas i inventeringen som en svår skada, med en tydlig erosionsbrink på 0,5 meter eller mer.
Foto: Lars Granath.*

Som svårt skadade ansågs sådana stränder vara som uppvisade en vertikal erosionsbrink med en höjd av mer än 0,5 meter. Vegetationsförlusten nedanför brinken är total, och den pågående materialtransporten visar tydligt att material förloras och inte bara omlagras.

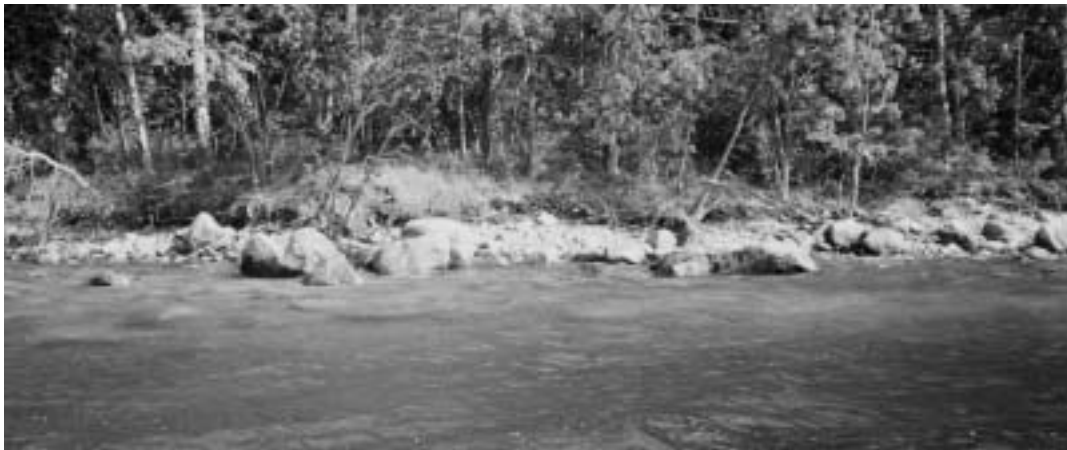
Figur 3: Som lättare skador klassas ovanstående typ av vegetationsförlust utan tydlig brink, eller med brink mindre än 0,5 m. Frispolade rotsystem är vanligt förekommande. Foto: Lars Granath.

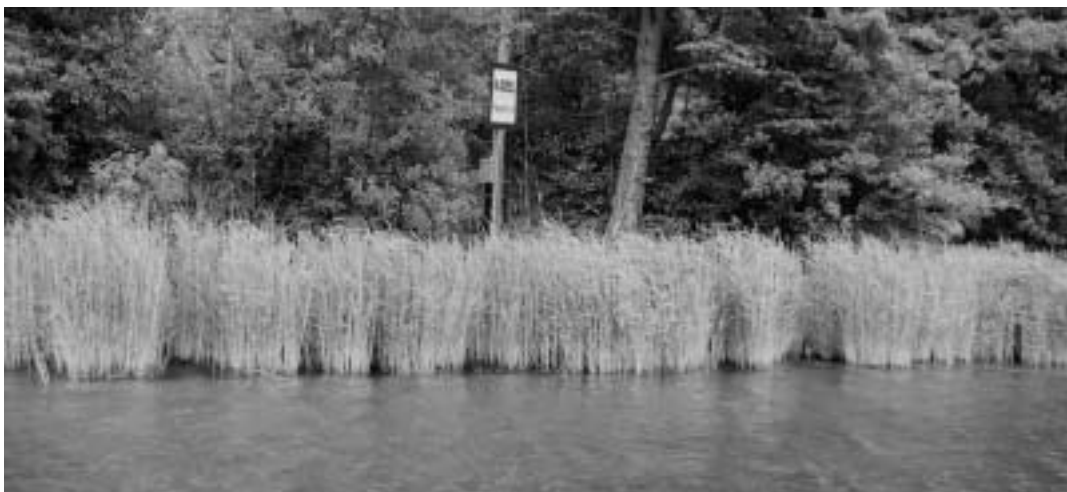
Figur 4: Det första tecknet på att vassvegetationen påverkas av vågenergierna är att en tuvighet utvecklas som en följd av att bottenstratet sköljs bort i "returflödeskanaler" som på en tidvattenskust. Foto: Lars Granath.

Dessutom noterades skador på vassbestånden. Vassen är en tydlig indikator på att bottenmaterial förloras, och ett vassbestånd som utsätts för erosion kommer efter kortare eller längre tid att få ett "tuvigt" eller "kvastformigt" växtsätt. Tuvorna blir i ett senare skede helt underminerade, rotfilten bryts upp och växten försvinner. Vassvegetationen som indikator på erosion har studerats närmare av Hedén och Sannel (1992). I figurerna 2-4 visas bildexempel på hur de olika skadeklasserna kan te sig i verkligheten.

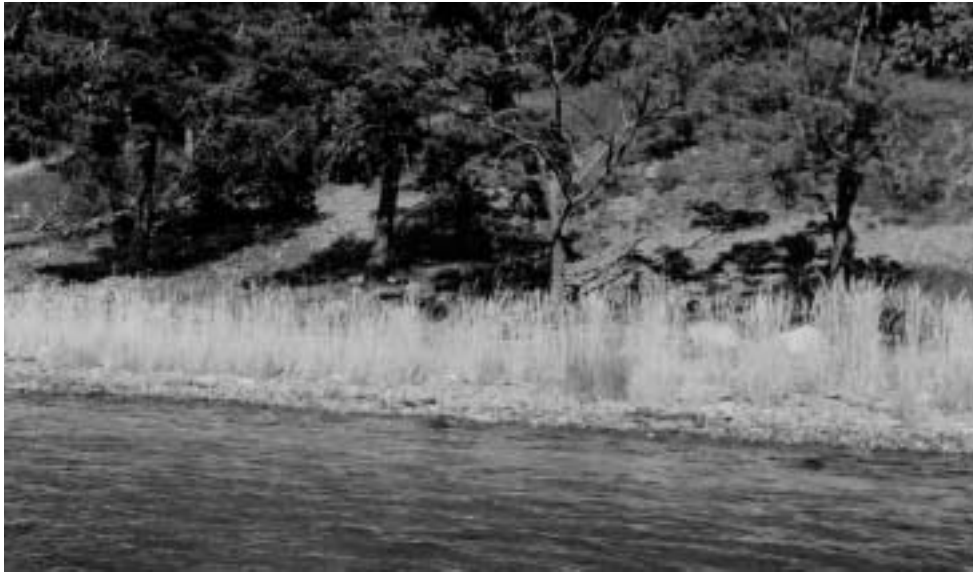
Figur 6: Strandråg har koloniserat en strand som tidigare varit kraftigt eroderad och övergått från en moränstrand till en sorterad grus- och klapperstrand. Strandrågen binder finmaterial och skapar förutsättningar för ny vegetation, så länge vågenergierna inte ökar. En strand som denna är en mycket god indikator på i vilken riktning utvecklingen går. Foto: Lars Granath.

Det har visat sig, framför allt i Furusundsleden, att vissa av de tidigare erosionsaktiva stränderna nu har börjat uppnå jämvikt på en för strandrågen lämplig fraktion. Denna art har påbörjat en försiktig kolonisering av sådana stränder, vilket är ett tydligt tecken på att erosionsaktiviteten avtagit. Invandringen kommer inte på alla stränder, förutsättningen är att vågenergierna skapar just kornstorleksfraktionen sand-grus som ger strandrågen ett optimalt substrat. Strandrågen har visat sig vara en mycket känslig mätare på erosionsaktiviteten. Dels därför att de plantor som koloniserar är ”pionjärindivider” i gränzonen av växtens överlevnadsförmåga, dels därför att en aldrig så liten förändring av vågenergierna kan skapa helt andra förutsättningar i form av snabbt ändrade kornstorlekar i strandmaterialet.

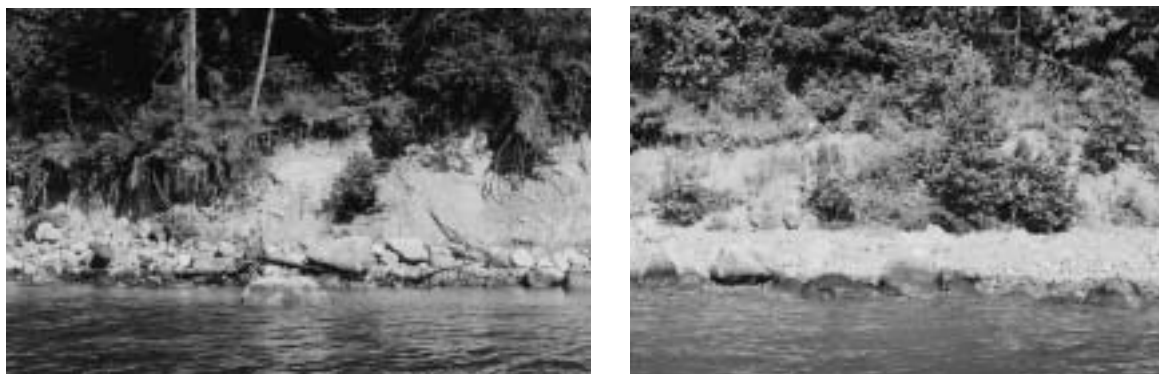
Figur 7: Vegetationen utvisar erosionens aktivitet. Stranden till vänster är aktivt eroderad med en kraftig brink utan vegetation på strandplanet. Träd är på väg att falla. Stranden till höger var för tio år sedan i samma stadium som den vänstra, men har nu uppnått balans med vågenergierna och har utvecklat ett flackt strandplan där både strandråg och högre vegetation har invandrat. Foto: Lars Granath.

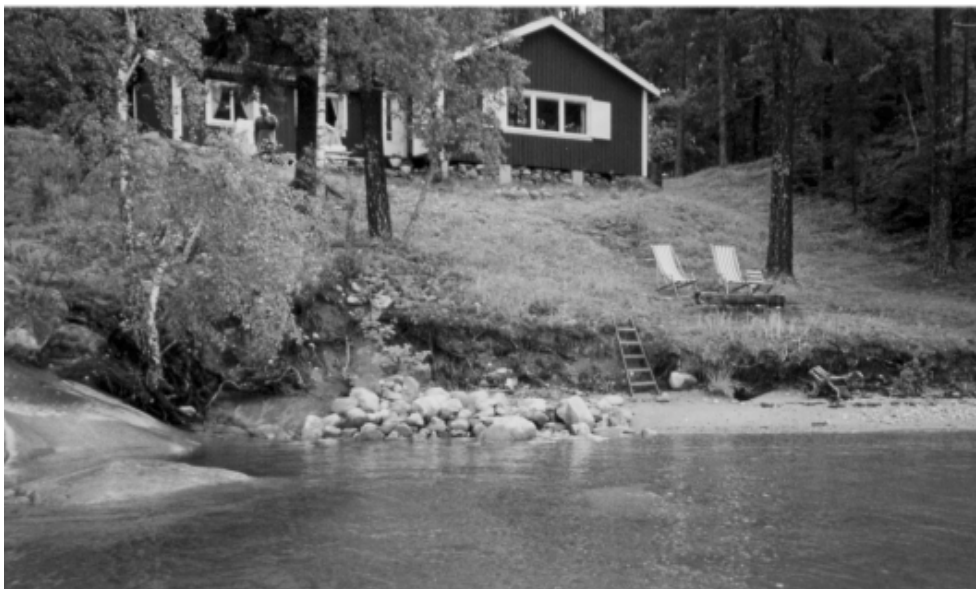
*Figur 8: Svallvågorna är ofta helt förödande för såväl strandmiljön som boendemiljön. I detta fall har på bara några år skapats en erosionsskada som helt förändrat stranden. Så länge vågenergin från båtarna ökar, kommer också skadan att förvärras.
Foto: Lars Granath.*

Orsakerna till skadorna är givetvis båttrafiken. Det har diskuterats i vilken utsträckning de olika trafikslagen påverkar stränderna. Boende i området framhåller de snabbt ökande skadorna som resultatet av passagerarbåtstrafikens förändring mot ett större och snabbare fartygsbestånd, men några konkreta mätningar av våghöjder och våglängder för att jämföra passagerartrafikens båtar med fritidsbåtarna har inte utförts. Inom ramen för stiftelsen Tornspirans anslag kunde en sådan undersökning utföras, med målsättning-

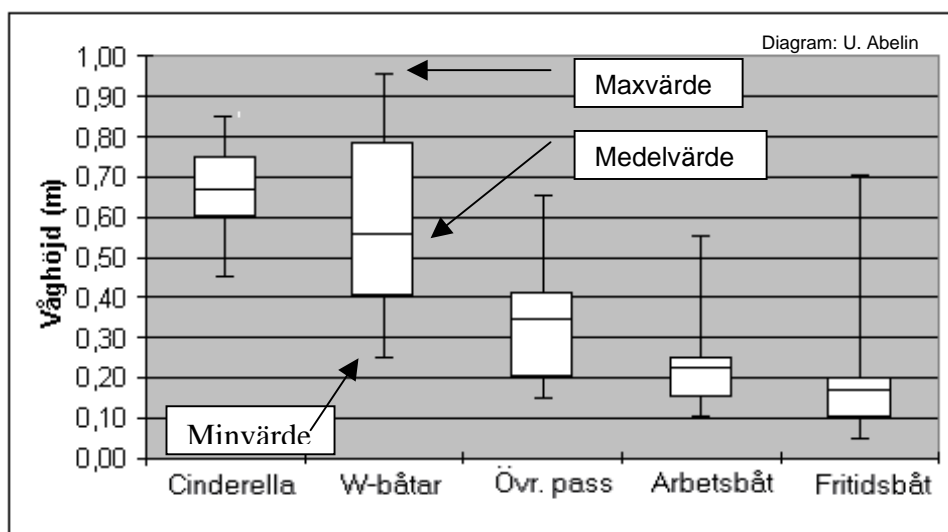
Figur 9: Resultat från mätning av våghöjder för olika fartygskategorier.

Ur diagrammet Figur 9 ovan framgår mycket tydligt att både W-båtar och Cinderellabåtar genererar mycket höga vågor. Maximalt uppmätt värde ligger på 0,95 m, vilket är extremt högt i ett skyddat innerskärgårdsområde där den naturliga våghöjden maximalt når cirka 0,3 m. Cinderellornas våghöjd ligger i medeltal på 0,66 m medan W-båtarna har ett medelvärde på 0,55 m. Även om enstaka fritidsbåtar kan skapa lika stora svallvågor som passagerarbåtarna ligger medeltalet där på en i sammanhanget mycket blygsam nivå. Fritidsbåtarna underkastades en särskild granskning och indel-

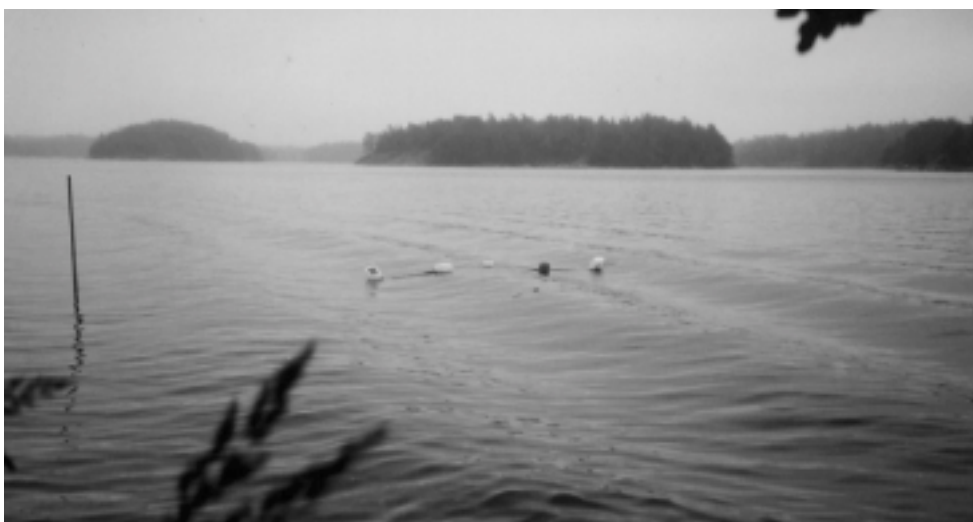
Figur 10: Mätning av våghöjd (mätstång till vänster i bild) och våglängd (flytande stänger i bildens centrum). I detta fall är våglängden cirka 4 meter. Foto: Ulla Abelin

Bilden av svallvågornas energi mot land blir inte komplett utan att också svallens våglängd räknas in enligt den tidigare nämnda formeln. Även för detta mätändamål konstruerades en enkel men tillförlitlig mätare för visuell avläsning. Flytande stänger med en meters längd kopplades ihop till en enhet om totalt fyra meter och förankrades på ett fast avstånd om fyra meter utanför våghöjdsjäkaren enligt Figur 10. På varje meter fastsattes en boj. Våglängden kunde på det viset uppskattas med en noggrannhet om cirka 0,25 m. Genom att avståndet till våghöjdsjäkaren var fixerat till fyra meter kunde våglängder upp till åtta meter mätas med god precision, och även längre våglängder uppskattas utan allt för stora fel. Vid våglängder över tio meter beräknades felet kunna uppgå till cirka 0,5 m.

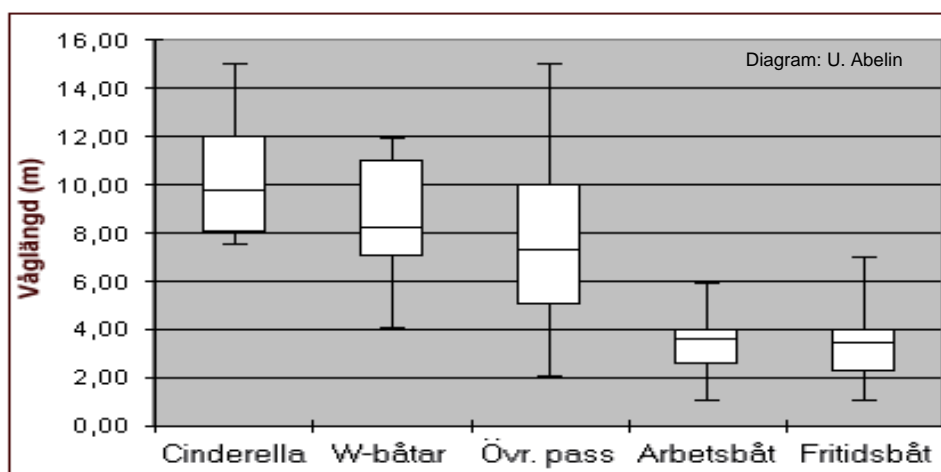
Figur 11: Resultat från mätning av våglängder för olika fartygskategorier.

Resultatet av våglängdsmätningarna redovisas på samma sätt som i föregående Figur 9 med våghöjds-mätningar. Här visar sig vissa signifikanta skillnader. Så har till exempel Cinderellabåtarna genomgående en längre våglängd än W-båtarna. Spridningen bland övriga passagerarfartyg är stor, men medelvärdet ligger lägre än de föregående. Fritidsbåtar skapar överlag korta våglängder på grund av sin mindre storlek. Några få fritidsbåtar kan åstadkomma våglängder i klass med passagerarbåtar, och det rör sig då om samma typ av tyngre cruisers som i våghöjdsfallet ovan.

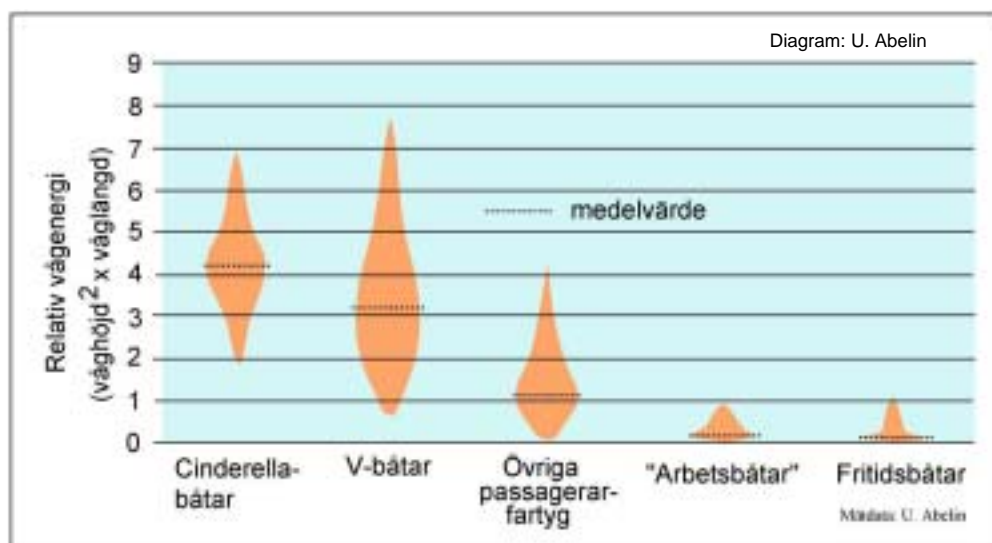
Genom att beräkna vågenergin enligt tidigare nämnda formel $E = \text{våghöjd}^2 \times \text{våglängd}$ erhålls ett relativt mått på de olika båttypernas vågenergier. Värdena från data till diagrammen ovan har givit nedanstående resultat. Detta sortlösa jämförelsemått på vågenergierna från svallen kan jämföras med motsvarande för den maximala naturliga vågenergin från vindvågorna som just i detta område kan beräknas till cirka 0,3 meters våghöjd med cirka 3 meters våglängd. Det ger värdet 0,27 i nedanstående tabell, där fritidsbåtar har medelvärdet 0,13 och Cinderellabåtarna har 4,3, det vill säga 16 gånger högre energi än vad den naturliga kan uppnå. Fritidsbåtar av den större cruisertypen ligger i intervallet 0,15 till 1,0 med ett medelvärde på 0,4 och överträffar således den naturliga bakgrundsenergin, men ligger ändå mycket långt under energierna från passagerarbåtarna. En intressant jämförelse kan göras med vågenergierna från en normal finlandsfärja som vid 12 knop (vanlig fartgräns) genererar svall med en våghöjd på knappt 0,3 m vid en våglängd på cirka 6 m, vilket ger ett relativt energivärde om cirka 0,50 i nedanstående diagram, det vill säga knappast mer än de större fritidsbåtarna, och endast en åttondel av Cinderellorna. Man kan också, om så önskas, konstatera att de större fritidsbåtarna genererar lika mycket svallenergi som en Finlandsfärja vid 12 knop.

Figur 12: Resultat från beräkning av de olika fartygstypernas sammantagna energieffekter när hänsyn tas till både våghöjd och våglängd.

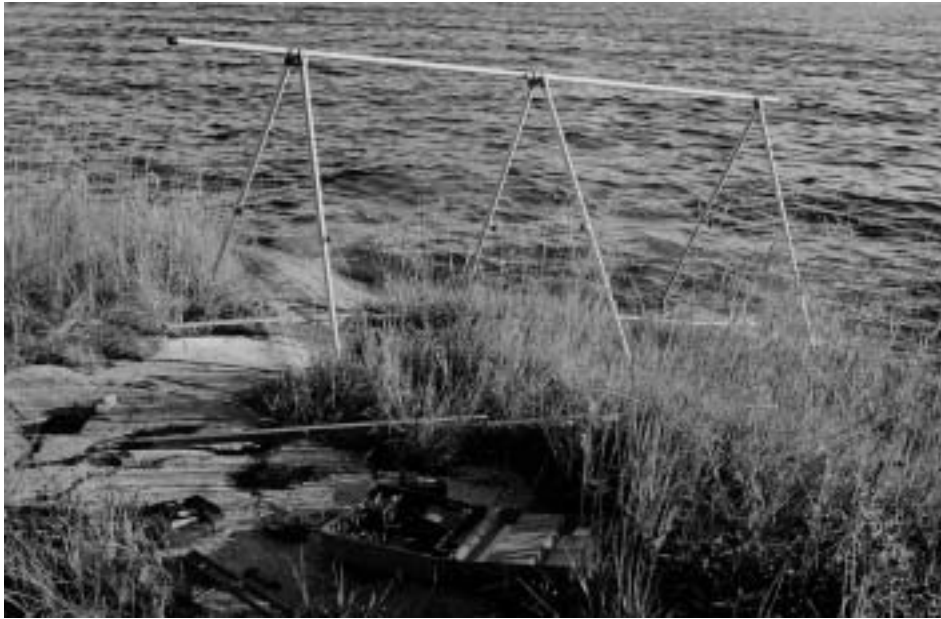
*Fig. 13: Genom att fästa kameran mot stativets överliggare kan den förskjutas mellan exponeringarna så att villkoren för den senare fotogrammetriska bearbetningen kan uppfyllas. Kameraaxeln ska vara lodrätt riktad och övertäckningen mellan bilderna ska vara minst 60 procent. Den liggande avvägningsstången utgör referensnivå.
Foto: Lars Granath.*

Fotograferingen sker sedan med kameran fixerad men flyttbar längs stativets överliggare, se Figur 13. Avvagningsstångens gradering utnyttjas för att få exakt position på kameran för varje tagning. Bildens centrala punkt ska flyttas cirka 50 cm för varje ny bild, bildkanten hålls parallell med avvagningsstången och kameraaxeln lodrät mot densamma. Den korrekta kamerainriktningen är lätt att avgöra med hjälp av sökaren under förutsättning att en kamera av spegelreflex typ används, alternativt en digitalkamera. Avståndet mellan exponeringarna bestäms av kamerans brännvidd och höjd, den viktiga målsättningen är att varje ny bild ska överlappa den tidigare med minst 60 procent för att den efterföljande och avgörande stereobearbetningen ska bli möjlig.

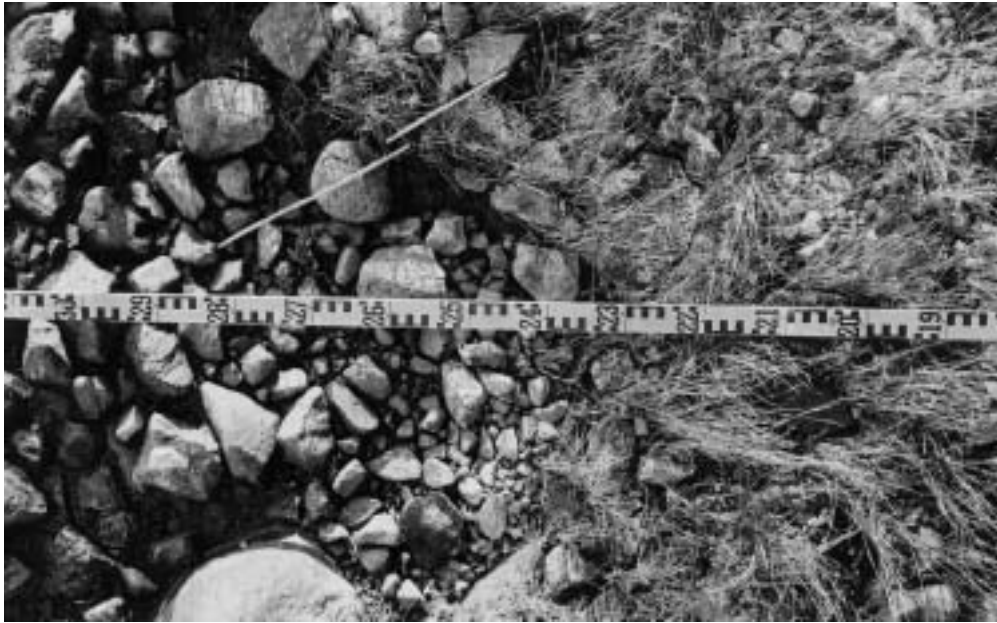
Figur14: Exempel ur det fotogrammetriska bildmaterialet från en av profilerna (här i svartvitt). Det går mycket lätt att med hjälp av stereoskop och tredimensionell betraktning avgöra exakta mått och lägen även på strandens minsta detaljer. Avvägningsstångens siffror avser decimeter, graderingen är en centimeterskala. Här ses också hur erosionen skapat en skarp kant mellan det tillbakaryckande grästäcket till höger och den framryckande grus- och stenytan till vänster. Foto: Lars Granath.
