Länsstyrelsen i Jönköpings län

Nissans övre avrinningsområde

Naturvärdesbedömning av vattendrag i Jönköpings län 2005

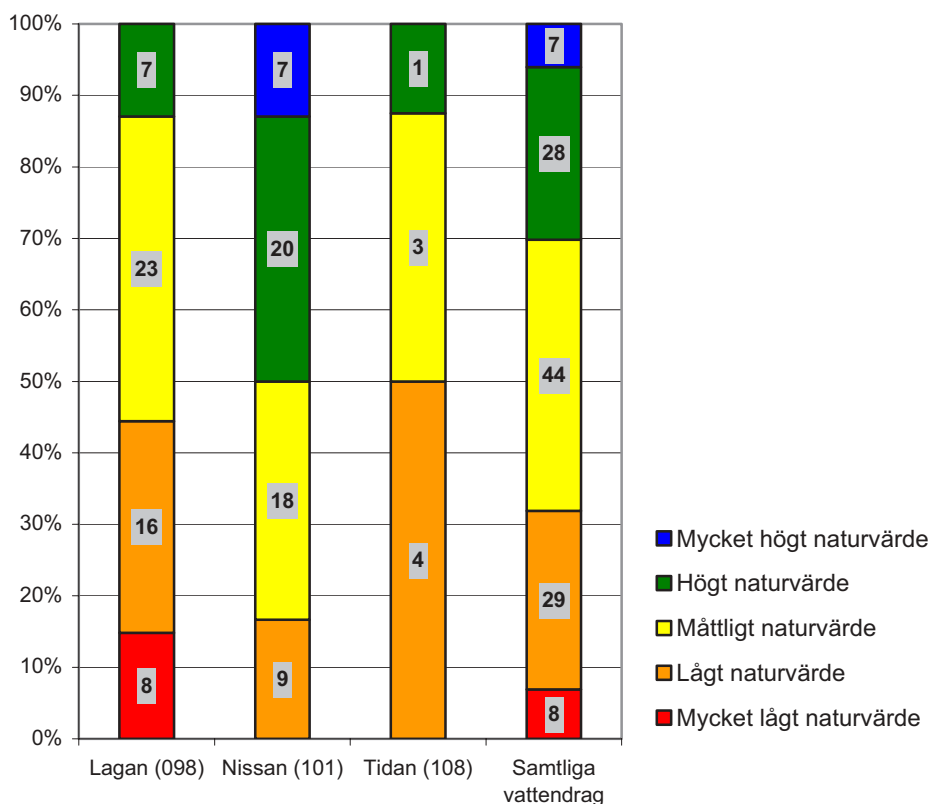
Figur 1. Naturvärdesbedömning av vattendrag i projektet per naturvärdesklass, totalt samt inom de olika vattensystemen. Siffrorna i staplarna anger sammanlagt antal vattendrag inom respektive klass.

I Figur 1 visas utfallet av naturvärdesbedömningen där antalet vattendrag för respektive klass och respektive vattensystem redovisas. I kolumnen längst till höger i figuren visas samtliga vattendrag. Större delen (37 %) av de bedömda vattendragen hamnade i klassen ”Måttligt naturvärde”. 25 % fick ”Högt naturvärde” och 6 % fick ”Mycket högt naturvärde”. 32 % av vattendragen hamnade i de 2 lägsta klasserna (”Lågt naturvärde” och ”Mycket lågt naturvärde”).

I figuren kan även en jämförelse mellan de olika vattensystemen göras. Nissan visar sig innehålla flest vattendrag med ”Högt” eller ”Mycket högt naturvärde”, totalt 28 vattendrag eller 52 %. I Lagans vattensystem överväger de lägre klasserna, med totalt 23 vattendrag (43

I Nissans vattensystem naturvärdesbedömdes totalt 54 vattendrag med en sammanlagd längd på 50 mil. Utfallet visas i Figur 1 och i Figur 2 ovan. Hälften av antalet vattendrag bedömdes höra till ”högt” (13 %, eller 8 % av längden) eller ”mycket högt naturvärde” (37 %, eller 42 % av längden). Den andra hälften till ”måttligt naturvärde” (33 % eller 25 % av längden) eller ”lågt naturvärde” (17 %, eller 25 % av längden). Inget vattendrag bedömdes höra till den lägsta klassen. I tabellen på följande sidor redovisas utfallet av naturvärdesbedömningen för samtliga vattendrag i Nissans avrinningsområde samt nyckelbiotoper/potentiella nyckelbiotoper. Vattendragen är sorterade utifrån hydrologisk ordning. På kartan på följande sida visas vattendragens läge i Nissans vattensystem.

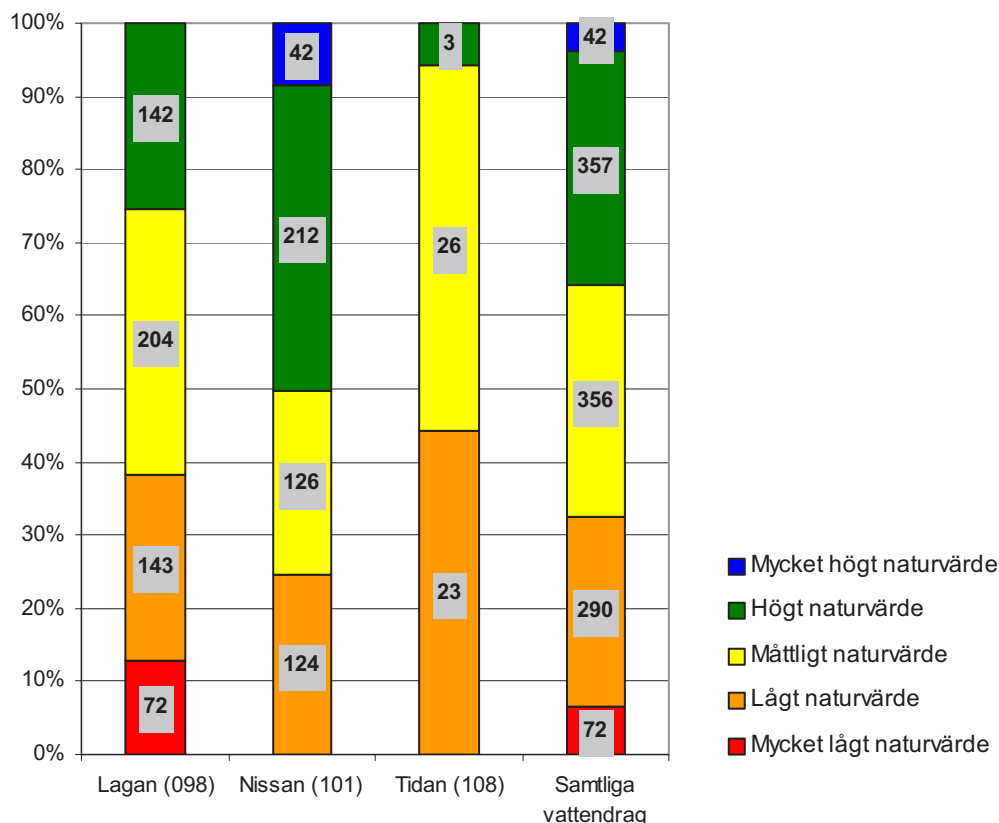
Figur 2 Naturvärdesbedömning av vattendrag i projektet per naturvärdesklass, totalt samt inom de olika vattensystemen. Siffrorna i staplarna anger sammanlagd längd i kilometer på vattendragen inom respektive klass.

Motsvarande diagram som ovan men där den sammanlagda längden (i kilometer) per naturvärdesklass redovisas istället finns i Figur 2.

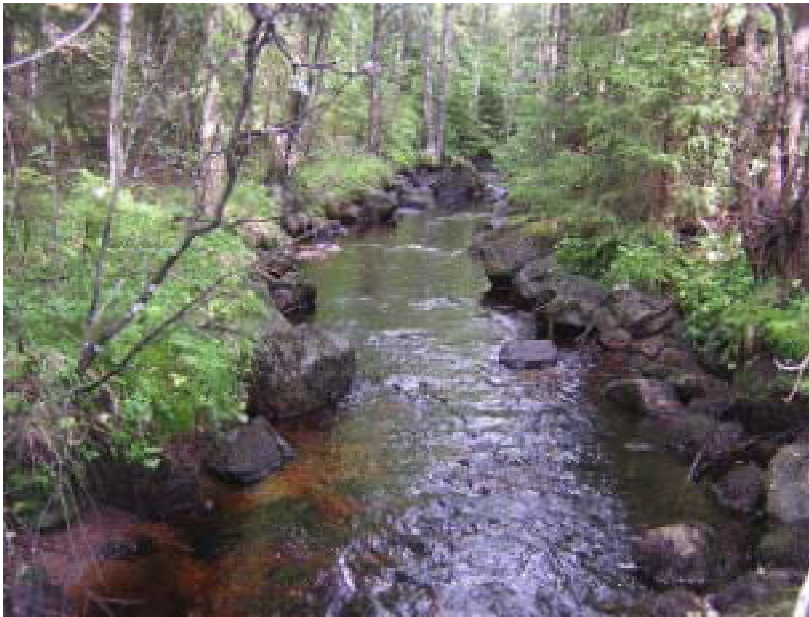
Figur 3. Rensad sträcka i Vasabäcken, foto Fredrik Nöbelin.

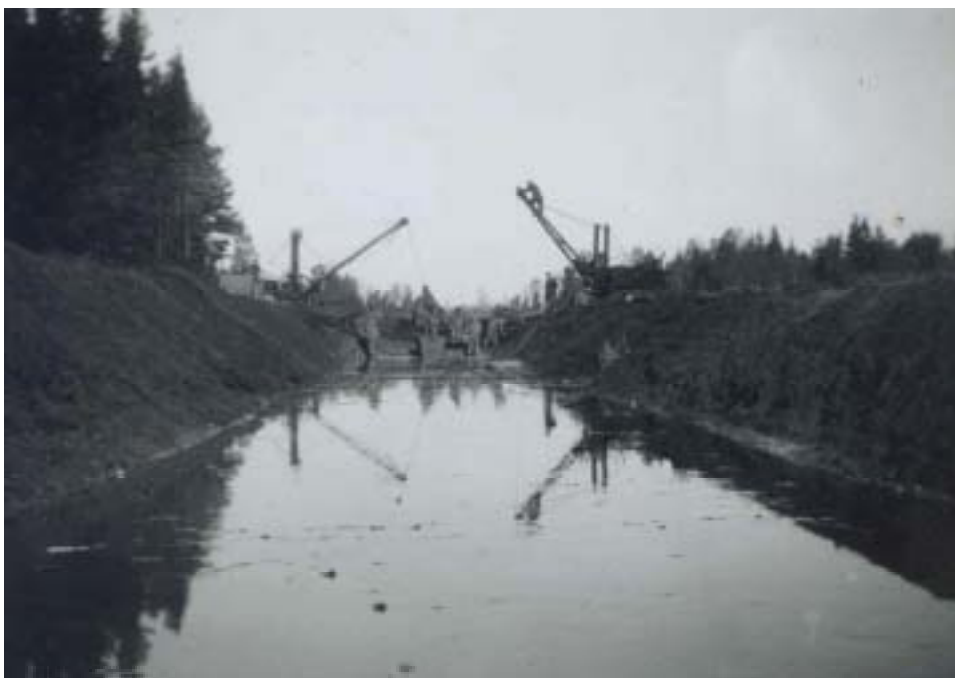
Figur 4. Omgrävning och sänkning av Nömmenån vid Hälleveds gård 1939 (Bildkälla: K.Hellqvist).

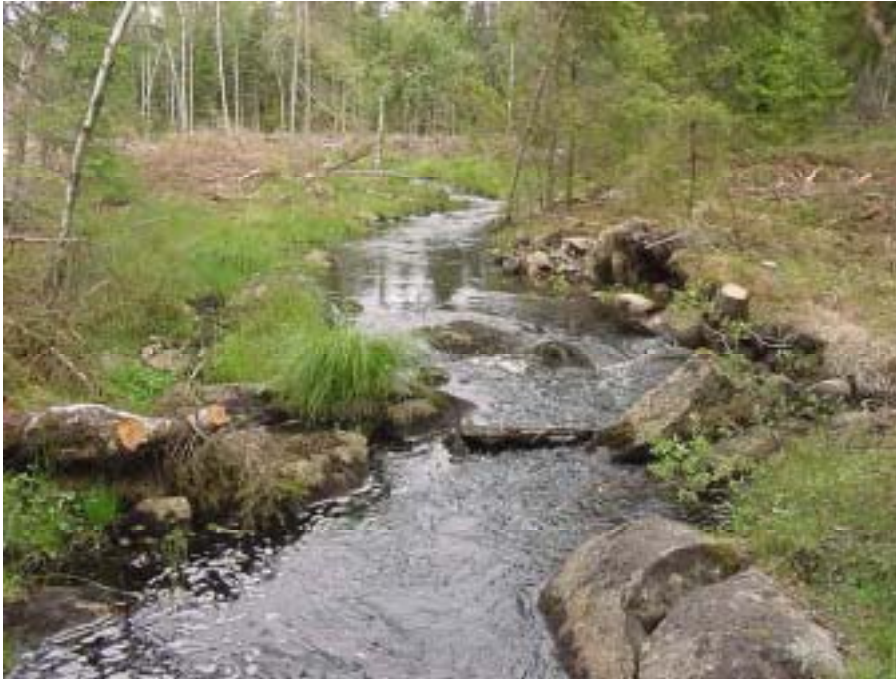
Figur 7. Ett exempel på hur det inte bör se ut vid ett vattendrag. Lämna alltid en trädbård utmed vattendraget. Vid plantering av ny skog, släpp upp lövträd närmast vattendraget så att historien inte upprepas vid nästa slutavverkning. Foto Miljöövervakningen Jönköpings län.

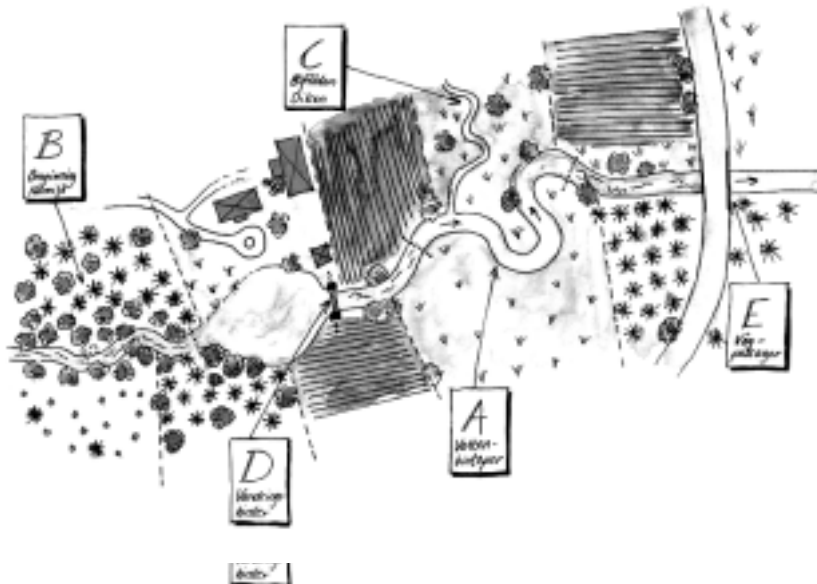
Figur 8. Principskiss över vad som ingår i en biotopkartering.

Metoden bygger på att vattendraget först karteras genom flygbildstolkning och sedan fotvandras utefter hela sin längd varvid information samlas in i fem olika protokoll samt på karta, Figur 8. Vattendraget och dess båda stränder (närmiljön) delas upp i separata delsträckor där varje sträcka ska vara så homogen som möjligt. Dessutom beskrivs och utmärks på karta samtliga vandringshinder och tillrinnande diken/biflöden. Fotona i Figur 9 visar exempel på vad som noteras i protokollen broar, öringsbiotoper och vandringshinder för fisk. All insamlad data matas in i en databas i MS Access och samtliga sträckor mm digitaliseras.

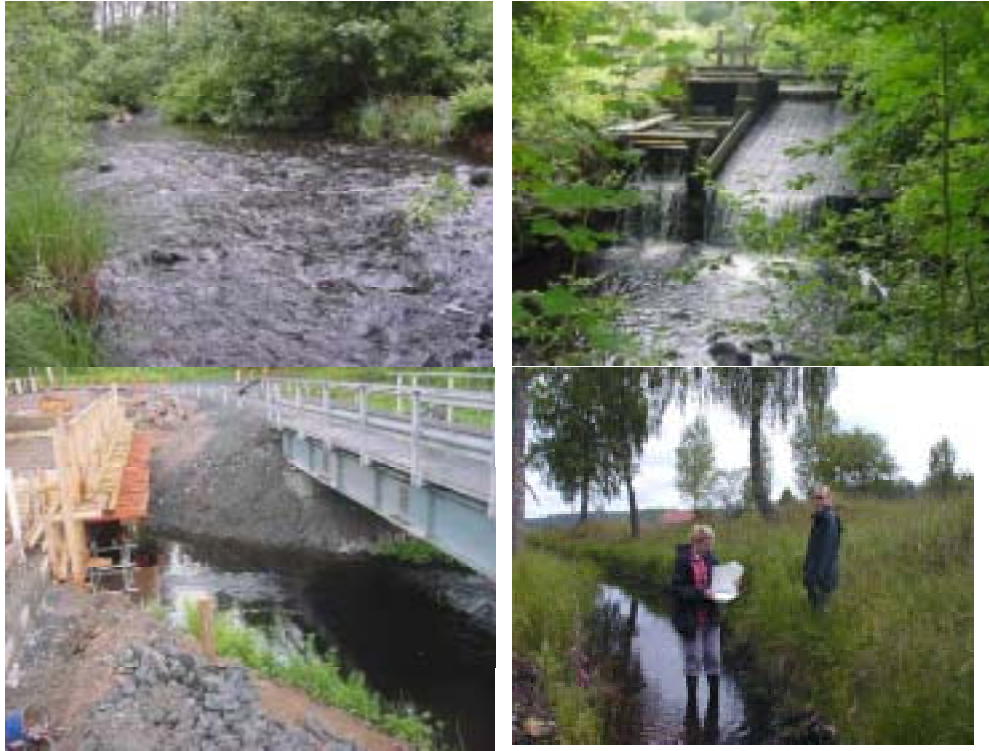
Figur 9. Exempel på företeelser som noteras vid en biotopkartering. Överst t v en inte alltför starkt strömmande grund sträcka, lämplig som uppväxtlokal för öring. Överst t h nedströms en damm som utgör definitivt vandringshinder för fisk. Nederst t v: en ny bro byggs över Tidan. Samtliga tre bilder från Tidan. Nederst t h fältkartering av Bäck från Bestorpasjön, Lagans avrinningsområde. Foto Maria Carlsson och Yvonne Liliegren.

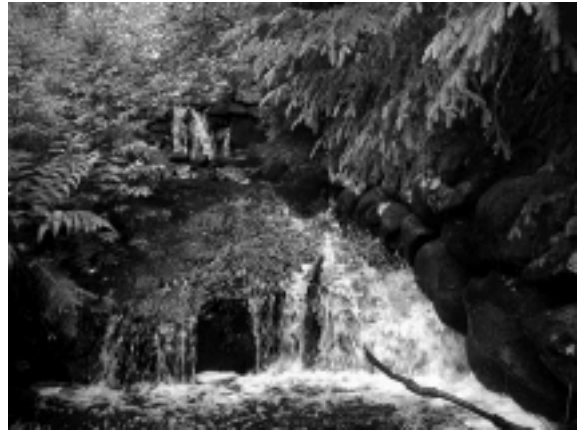
Damm nedströms Yås. Bergsklacken utgör naturligt vandringshinder.

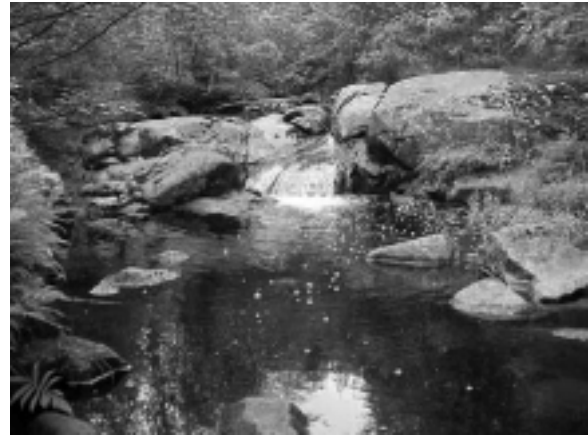
Naturligt hinder i form av en bergghäll.

Vattendraget domineras av strömmande (svagt strömmande-strömmande) sträckor (91 %). Det finns sex vandringshinder i Grissleån, samtliga naturliga och ett utgör definitivt hinder för öring. I Sågån finns också sex vandringshinder varav dammarna vid Mulseryds såg och kvarn samt vid Grenhestra är definitiva vandringshinder för öring. Övriga tre vandringshinder, en trumma uppstr Kvarnstugan, dammen vid Åsebo och en ålkista nedströms Elsabosjön utgör alla partiella vandringshinder för öring. 13 % av vattendraget är rensat och rensningstypen domineras av svagt rensat. Höjden över havet i den övre delen är 317 m och i den nedre delen 194 m. Det innebär en lutning på 1,38 % vilket betecknas som högt. Närmiljön domineras av barr/blandskog och våtmarker.
