Länsstyrelsen i Jönköpings län

# Bolmens tillflöden

Naturvärdesbedömning av vattendrag i Jönköpings län 2005

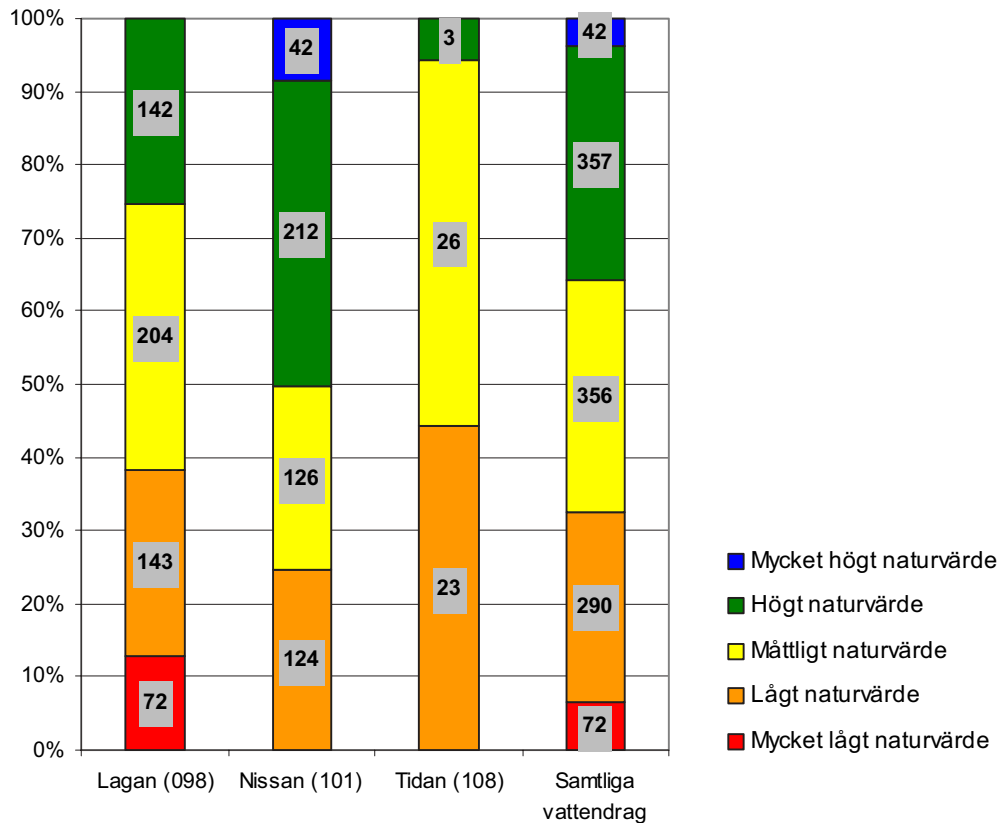
Figur 2 Naturvärdesbedömning av vattendrag i projektet per naturvärdesklass, totalt samt inom de olika vattensystemen. Siffrorna i staplarna anger sammanlagd längd i kilometer på vattendragen inom respektive klass.

Motsvarande diagram som ovan men där den sammanlagda längden (i kilometer) per naturvärdesklass redovisas istället finns i Figur 2.

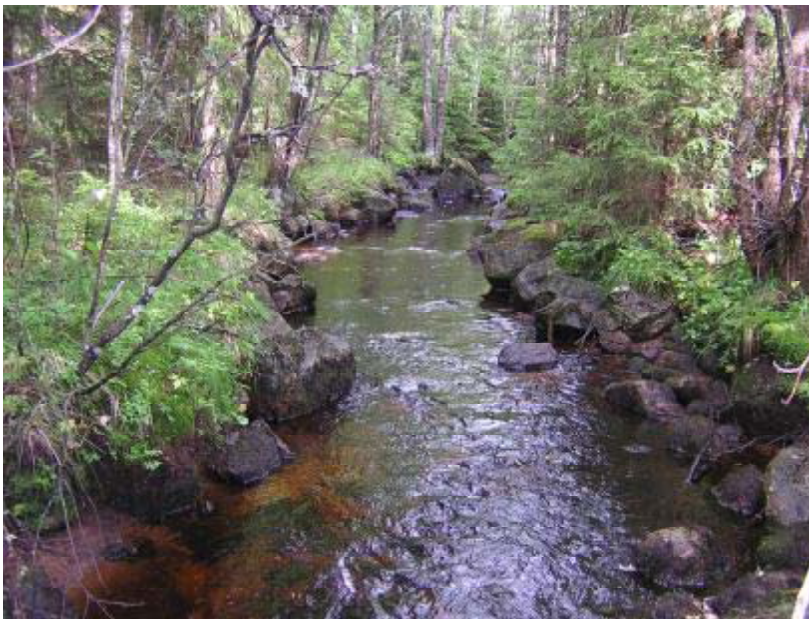
Figur 3. Rensad sträcka i Vasabäcken, foto Fredrik Nöbelin.

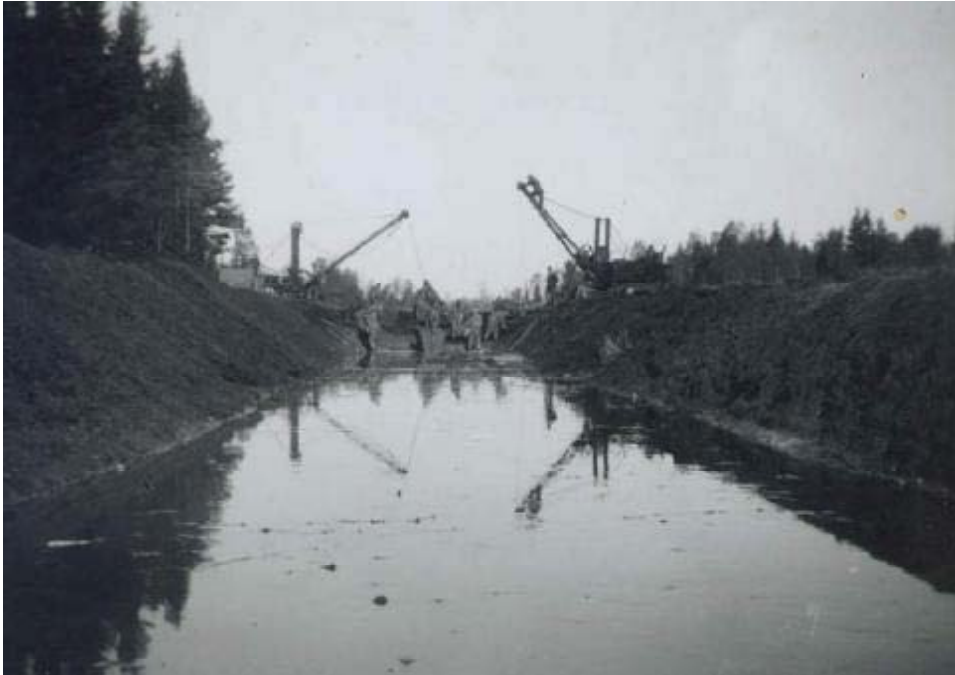
Figur 4. Omgrävning och sänkning av Nömmenån vid Hälleveds gård 1939 (Bildkälla: K.Hellqvist).

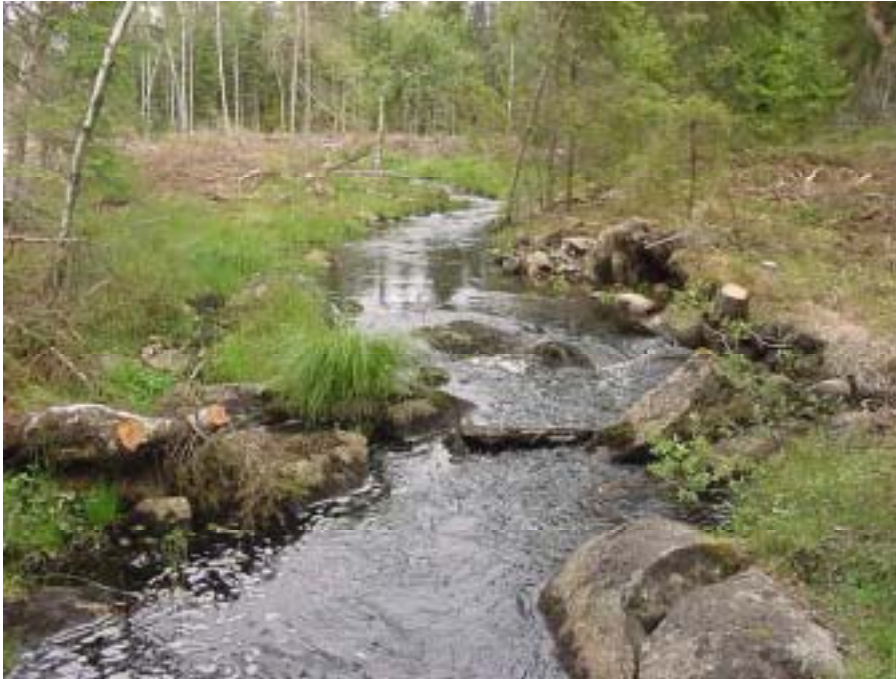
Figur 7. Ett exempel på hur det inte bör se ut vid ett vattendrag. Lämna alltid en trädbård utmed vattendraget. Vid plantering av ny skog, släpp upp lövträd närmast vattendraget så att historien inte upprepas vid nästa slutavverkning. Foto Miljöövervakningen Jönköpings län.

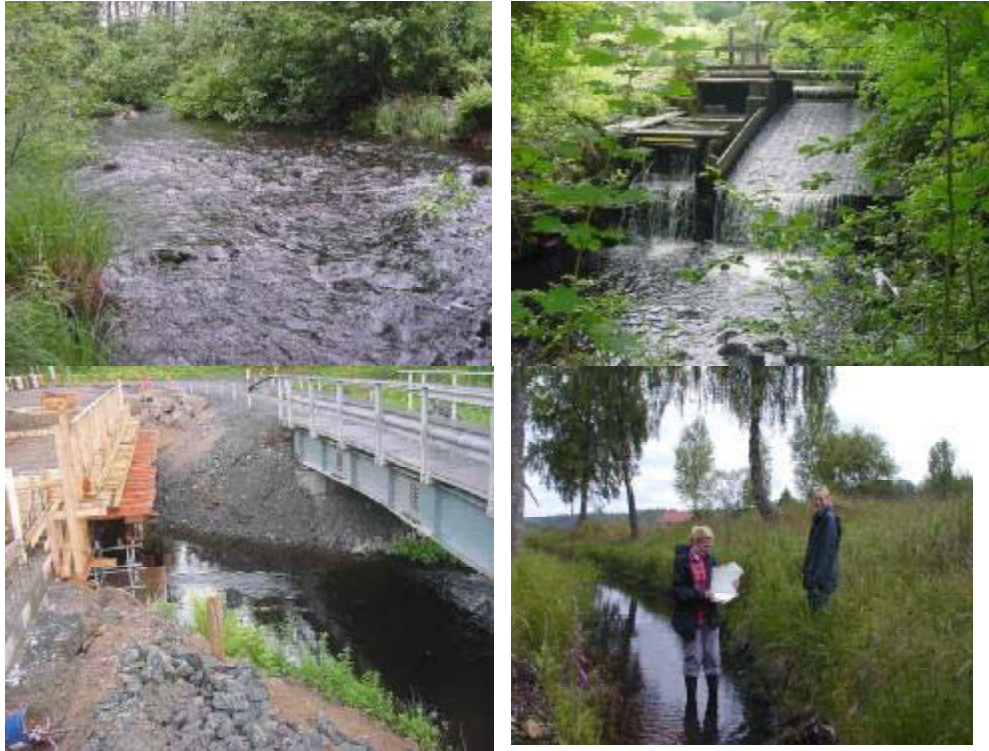
Figur 9. Exempel på företeelser som noteras vid en biotopkartering. Överst t v en inte alltför starkt strömmande grund sträcka, lämplig som uppväxtlokal för öring. Överst t h nedströms en damm som utgör definitivt vandringshinder för fisk. Nederst t v: en ny bro byggs över Tidan. Samtliga tre bilder från Tidan. Nederst t h fältkartering av Bäck från Bestorpasjön, Lagans avrinningsområde. Foto Maria Carlsson och Yvonne Liliegren.

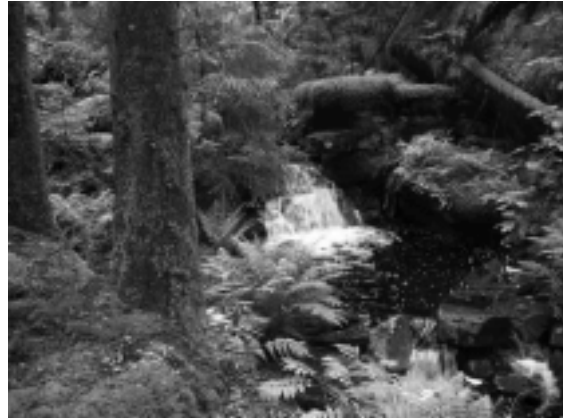
Vandringshinder vid Lisebo, naturligt hinder.

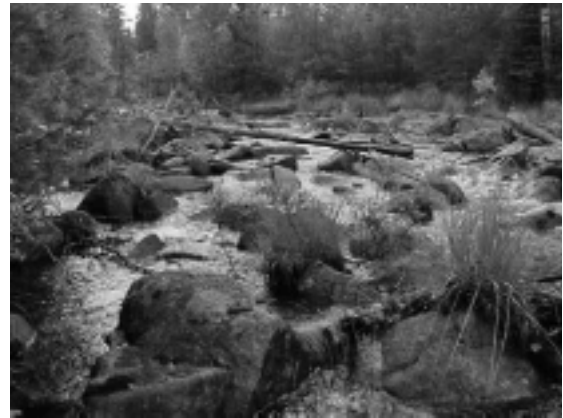
Orensad sträcka i nedre delen av Modalaån.

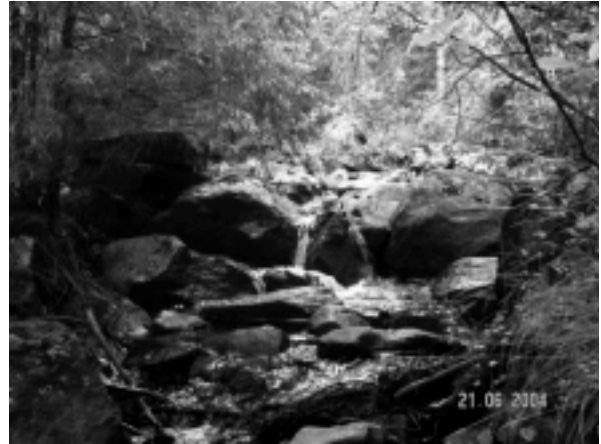
Naturligt vandringshinder uppströms Lersjön.

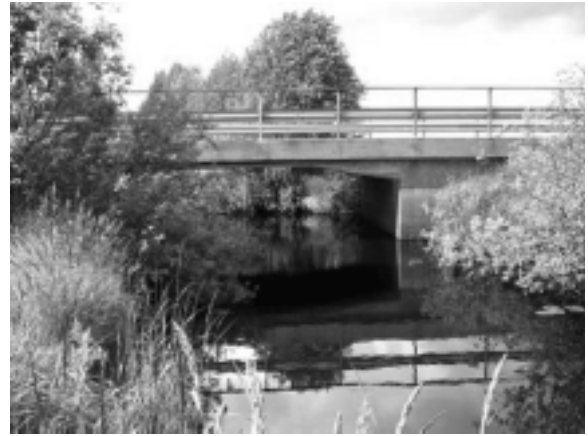
Bro över Lillån från Draven. Ån är helt omgrävd och kanaliserad.

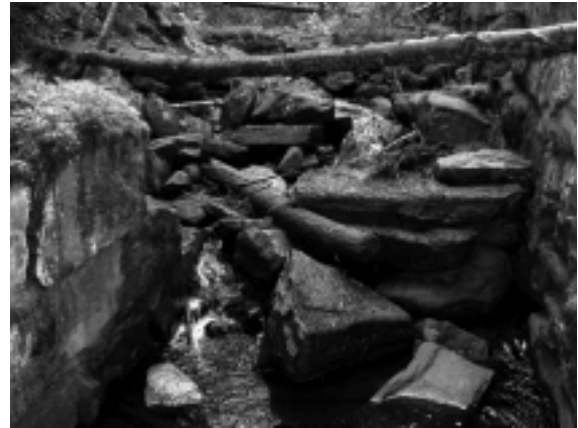
Vandringshinder vid Hyltan.

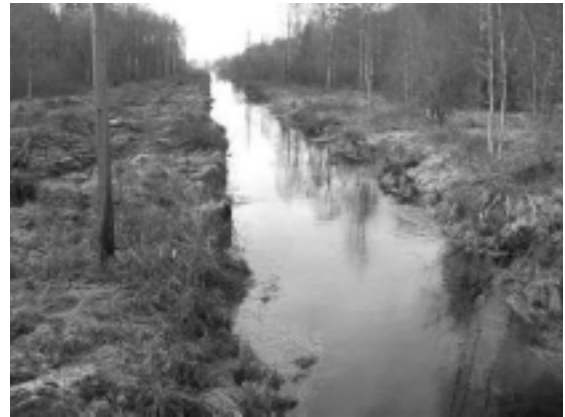
Rensad och rätad sträcka.
