Fiskbestånden i kalkade sjöar 2011

Fiskbestånden i kalkade sjöar 2011
ISSN 1103-8209, meddelande 2012:07
En rapport från Miljövårdsenheten
Text: Theodor Samuelsson

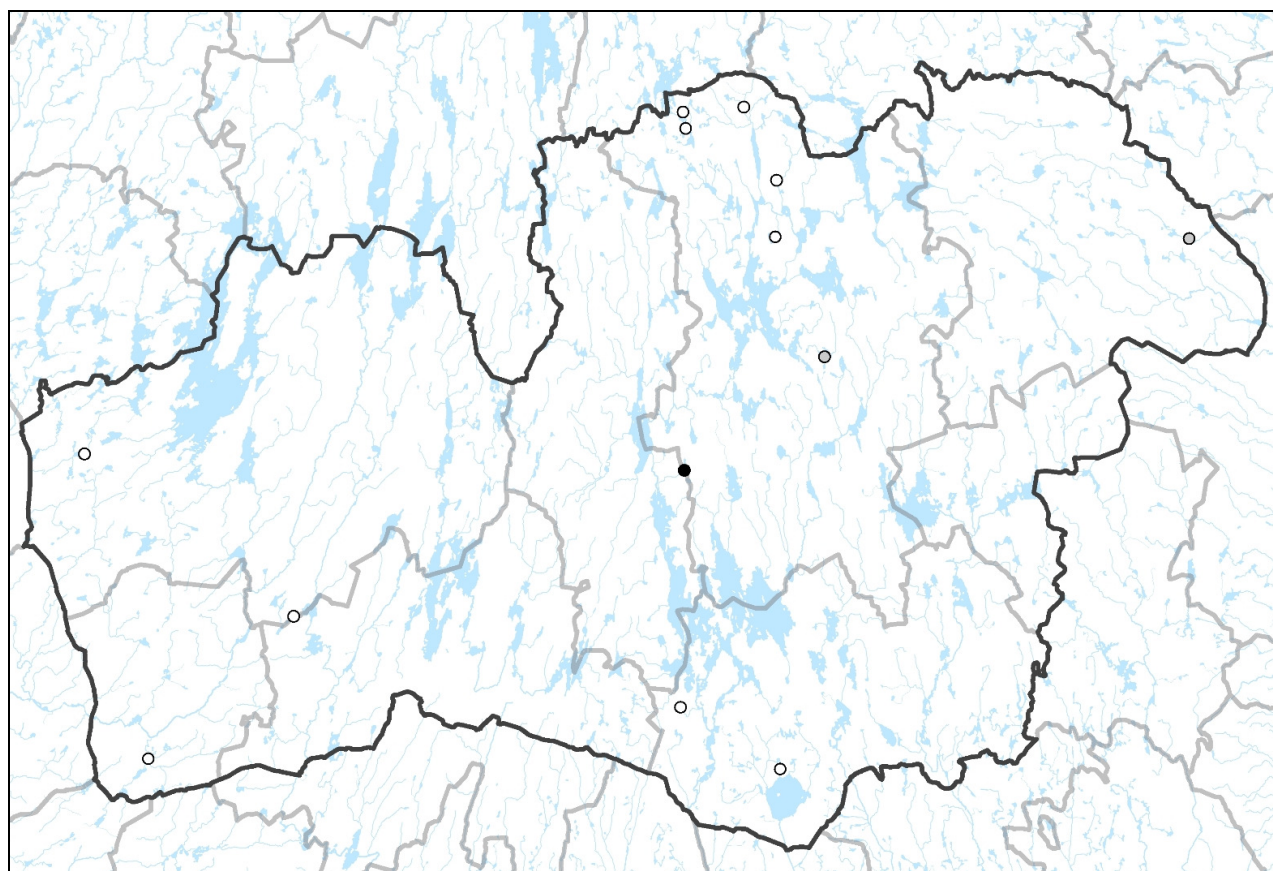
Figur 3a. Försurningsbedömning för de provfiskade sjöarna 2011. Vit punkt är godkänt, svart punkt ej godkänt och grå punkt osäker bedömning.

Enligt den sammanvägda försurningsbedömningen med resultat från bedömningar i EQR8, förekomst av försurningskänsliga arter, vattenkemidata och resultat från tidigare provfisken så bedömdes 10 av de 13 kalkade sjöarna som godkända ur försurningssynpunkt (figur 3a). I en sjö syn-tes tydlig försurningspåverkan. I två sjöar pekade avsaknad av mörtyngel på försurningsskador, men vattenkemi och mörtsens storleksfördelning i övrigt samt förekomst av andra arter pekade på motsatsen, dvs. godkänt med avseende på försurning. Av den anledningen kan inte någon tillförlitlig bedömning göras för två av sjöarna och dessa bör följas upp igen framöver.

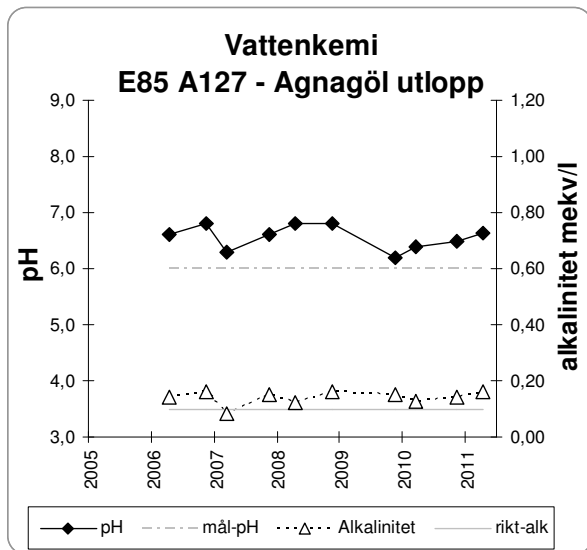
Figur 9. Vattenkemi från Agnagöl 2006-2011.

Vattenkemin i Agnagöl har uppvisat godkända värden under de senaste fem åren. Hur förhållandena sett ut under tidigare år är inte känt.

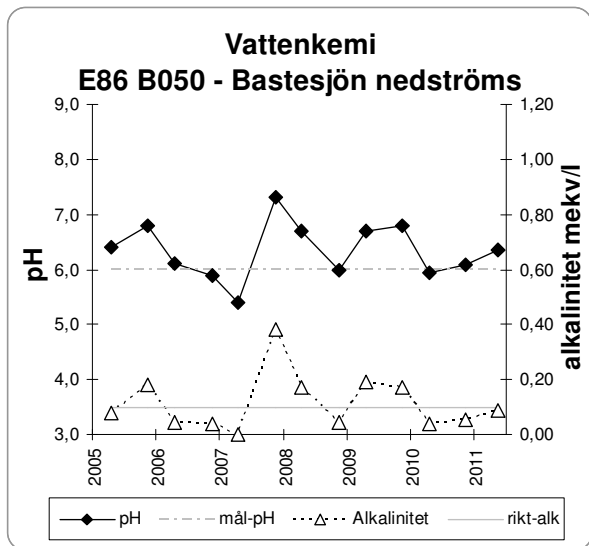
Figur 13. Vattenkemi från Bastesjön 2006-2011.

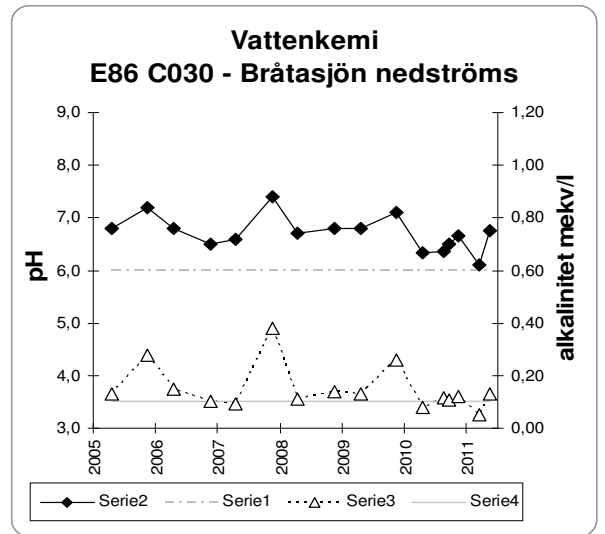
Figur 18. Vattenkemi från Bråtasjön 2006-2011.

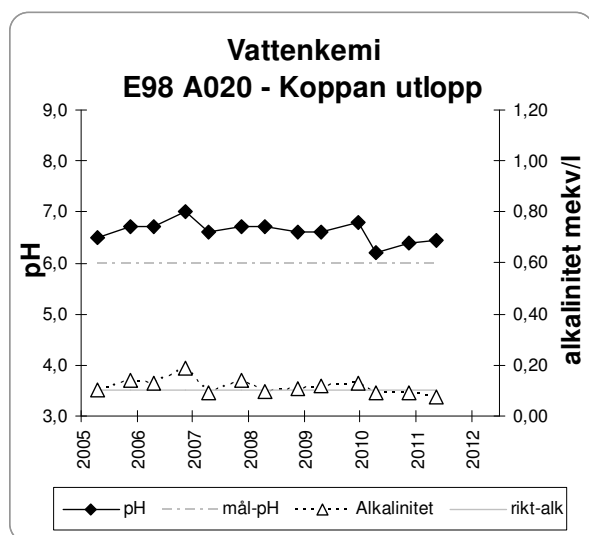
Figur 26. Vattenkemi från Koppa 2006-2011.

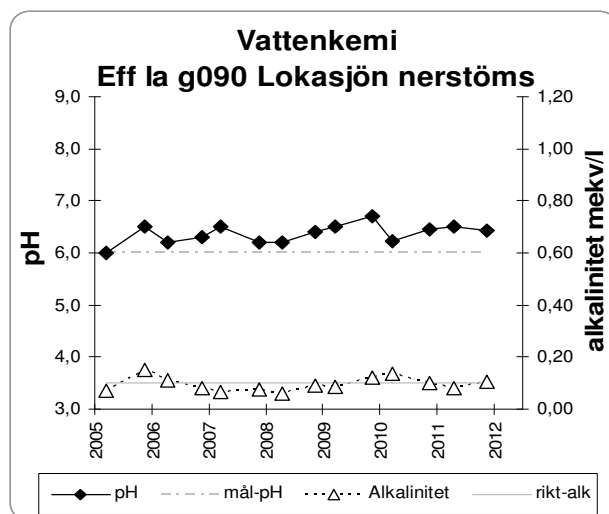
Figur 35. Vattenkemi från Lokasjön 2006-2011.

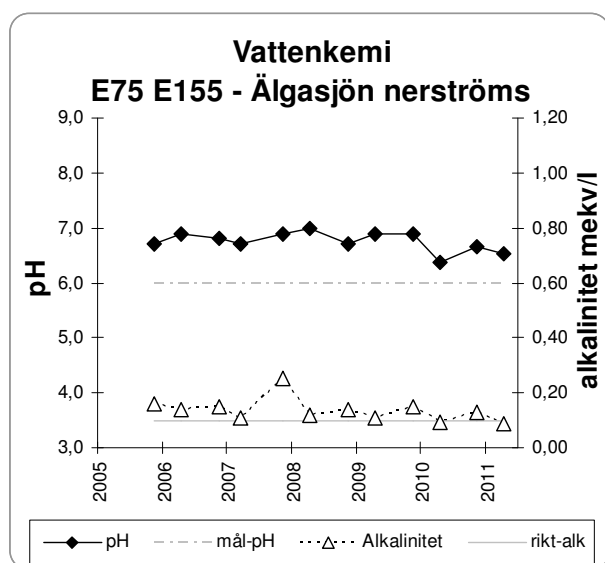
Figur 65. Vattenkemi från Älgasjön 2006-2011.
