# Bilaga 1. Översvämningsskänsliga områden i Ljungby kommun 2010.

Översiktskarta för översvämningsskänsliga områden i Ljungby kommun.

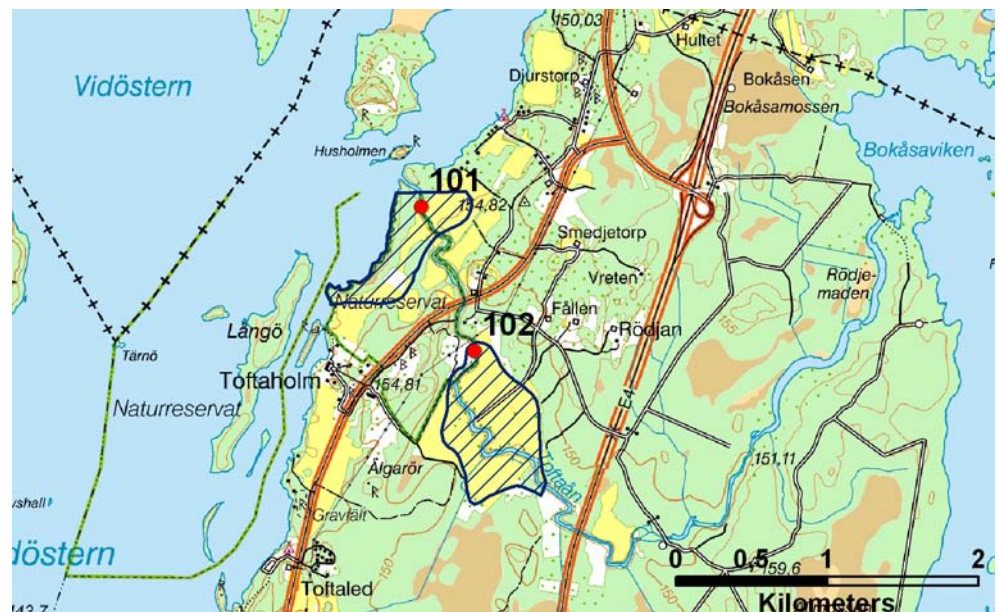
Kartbild över område 101 och 102.

**1951:** Översvämning längs vattendrag orsakad av högt flöde, längd 0,3 km och area 29,1 ha, frekvens 1 gång/11-50 år (SMHI 1994).

**1966 och 1977:** Översvämning längs vattendrag orsakad av högt flöde, längd 0,3 km och area 29,1 ha (SMHI 1994).

**1951, 1966 och 1977:** Översvämning längs vattendrag orsakad av högt flöde, längd 1 km och area 48,4 ha (SMHI 1994).

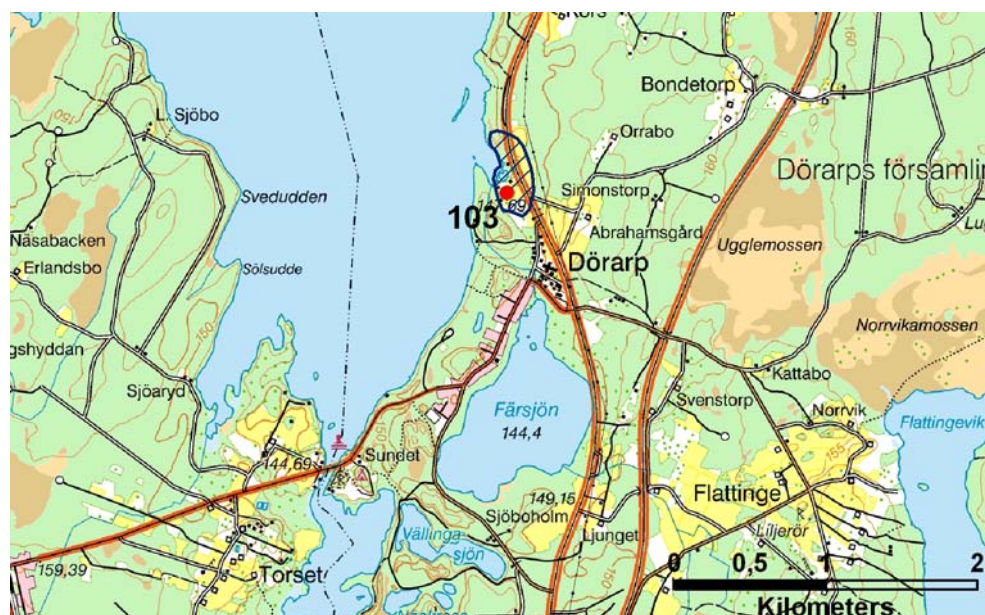
Kartbild över område 103.

**1951:** Översvämning längs sjöstrand orsakad av högt sjövätnstånd, längd 0,5 km och area 11,3 ha, frekvens 1 gång/11-50 år (SMHI 1994).

**1966:** Översvämning längs sjöstrand orsakad av högt sjövätnstånd, längd 0,5 km och area 11,3 ha (SMHI 1994).

**1970-04-28--1970-05-03 och 1977-03-22—1977-03-24:** Bolmen hade högt sjövätnstånd med en återkomsttid på mer än 20 år. Detta borde ha medfört att Dörarp var påverkat av översvämningar, men detta har dock inte verifierats (Hallberg 2010a).

**2004-07-10—2004-07-25:** Det var hög och extremt hög sommarvattenföring i Bolmen enligt SMHI:s simuleringsmodell (Hallberg 2010b). Sommarstugor samt serveringen Gyllene rasten var översvämmade, men vattnet steg aldrig över vägen i öster. Hemvärnet var på plats och vallade in stugor med sandsäckar den 14 och 15 juli (Håkansson C. muntligt 2010; Svensson 2004).

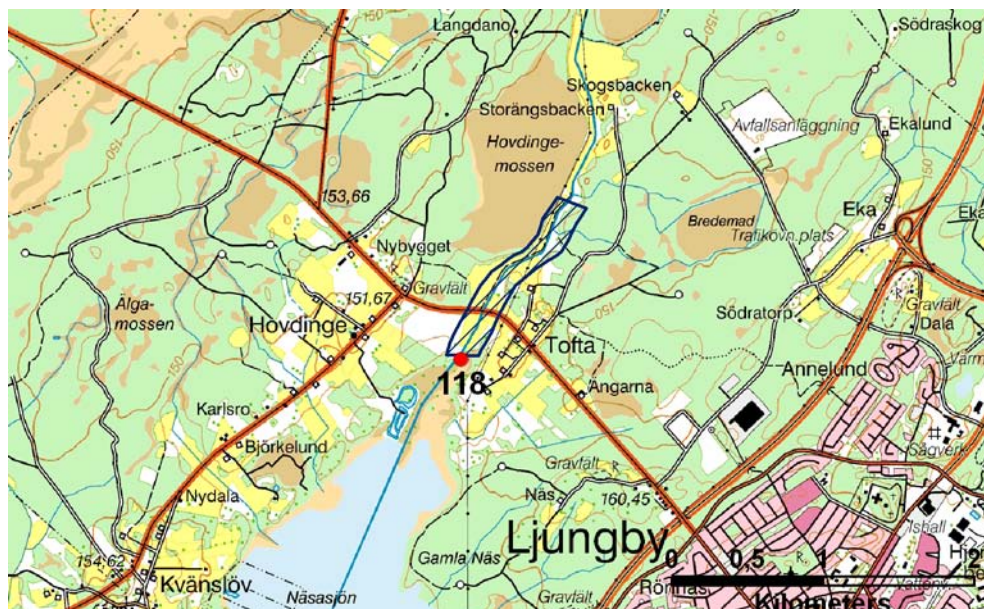
Kartbild över område 118.

**Årtal saknas:** Översvämning längs vattendrag orsakad av högt flöde, längd 1,3 km och area 24,2 ha, frekvens 1 gång/11-50 år (SMHI 1994).

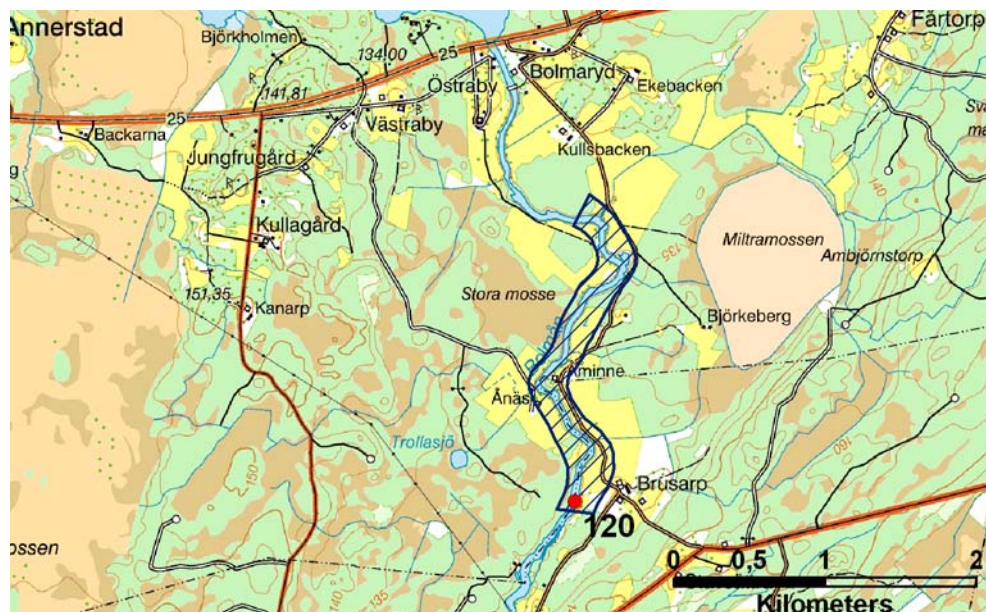
Kartbild över område 120.

**1951:** Översvämning längs vattendrag orsakad av högt flöde längd 2,5 km och area 55,0 ha, frekvens 1 gång/11-50 år (SMHI 1994).

**1966:** Översvämning längs vattendrag orsakad av högt flöde längd 2,5 km och area 55,0 ha (SMHI 1994).

**2004-07:** Höga vattenflöden i Bolmån. Risk för ras och förbud infördes för allmänheten att vistas inom 25 meter från vattendraget. Finns osäkerhet om detta avser just denna sträcka av Bolmån (Karlsson med flera 2004).

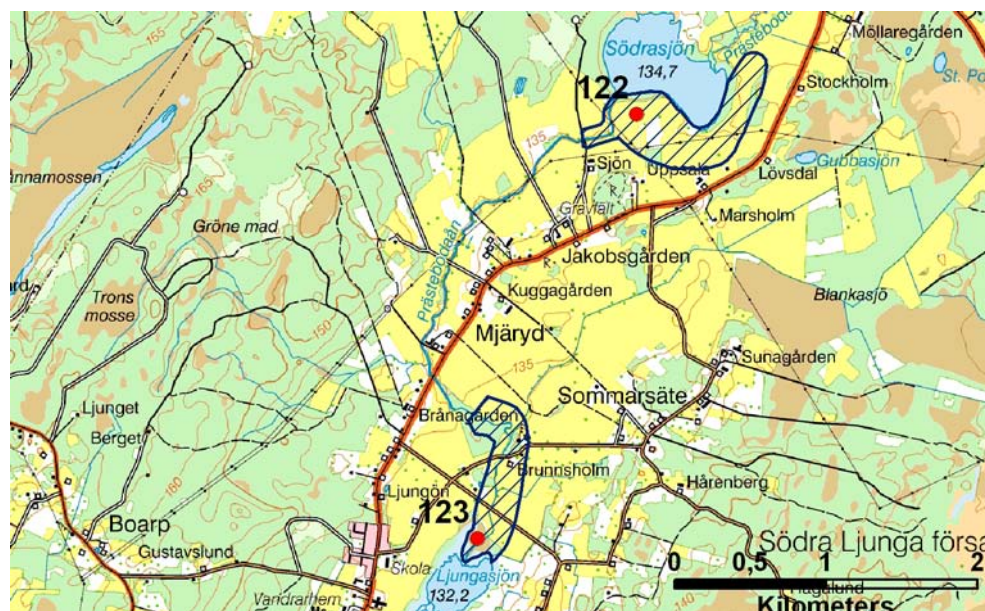
Kartbild över område 122 och 123.

**Årtal saknas:** Översvämning längs sjöstrand orsakad av högt sjövattnenstånd, längd 1,4 km och area 41,9 ha, frekvens 1 gång/11-50 år (SMHI 1994).

**Årtal saknas:** Översvämning längs vattendrag orsakad av högt flöde, längd 1 km och area 28,0 ha, frekvens 1 gång/11-50 år (SMHI 1994).
