Bilaga 7. Översvämningsskänsliga områden i Älmhults kommun 2010.

Översiktskarta över översvämningsskänsliga områden i Älmhults kommun.

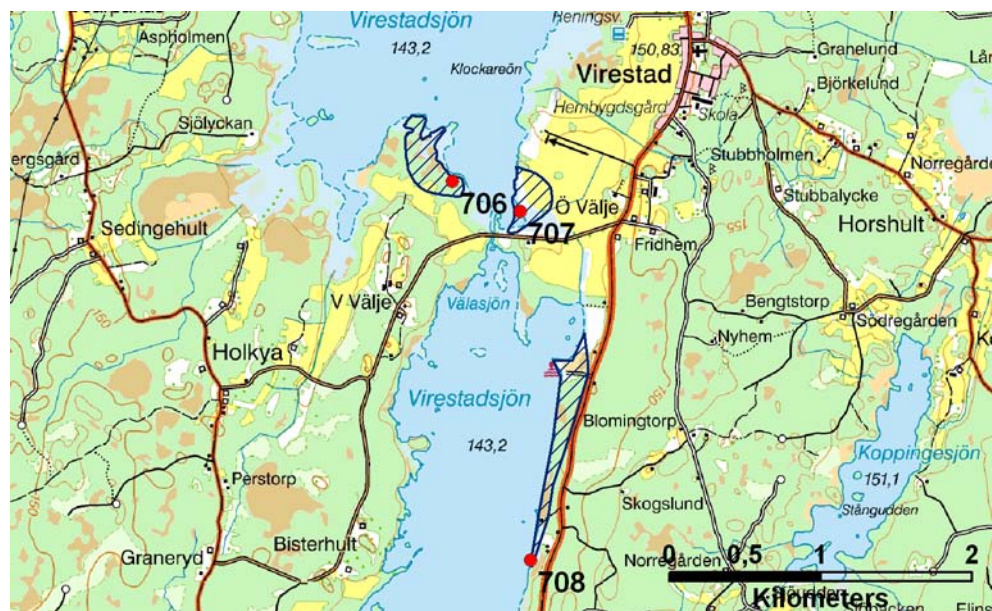
Kartbild över område 706, 707 och 708.

Årtal saknas: Översvämning längs sjöstrand orsakad av högt sjö-
vattenstånd, längd 0,5 km och area 10,9 ha (SMHI 1994).

Årtal saknas: Översvämning längs sjöstrand orsakad av högt sjö-
vattenstånd, längd 0,5 km och area 7,9 ha (SMHI 1994).

Årtal saknas: Översvämning längs sjöstrand orsakad av högt sjö-
vattenstånd, området är återkommande översvämmat. Vatten har stått
uppe vid vägen och enstaka sommarstugor har varit kringflutna
(Hård & Runeson muntligt 2010).

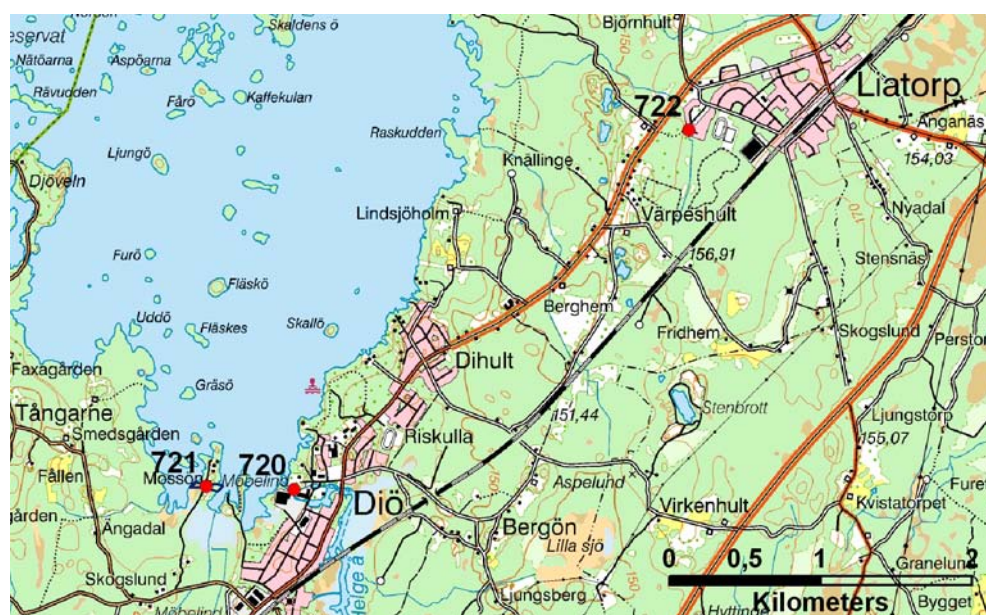
Kartbild över område 720, 721 och 722.

2002 och 2010: Sjövatten och dagvatten bräddar in bakvägen in i pumphuset (Hård & Runeson muntligt 2010).

2002-02: Vägen ut till Mossön blev översvämmad det stod vatten ca 25 cm över vägen (Hård & Runeson muntligt 2010-11-11).

2009-03: Ett galler var igensatt och vattnet steg i dagvattennätet, vilket medförde några källaröversvämningar. Orsak till översvämningarna var att diken och dagvattensystem är dåligt underhållna (Runeson muntligt 2010-11-11).

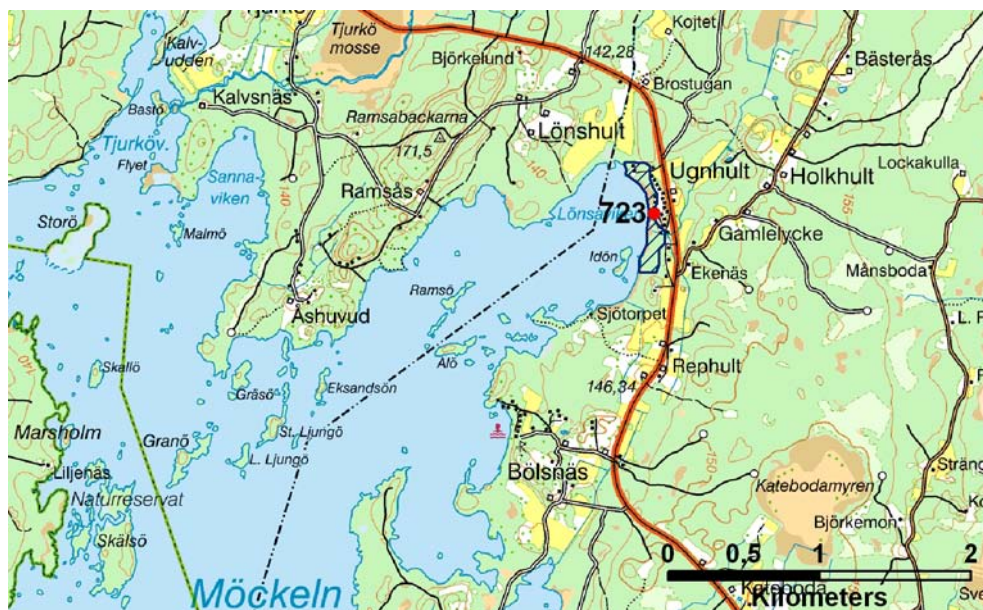
Kartbild över område 723.

1995: Möckelns sjövattnstånd var uppe i rekordnivå, vilket borde ha medfört att Ugnhult var påverkat av översvämningar (Karlsson 2002b).

2002-02/03: Möckeln steg kraftigt under februari och sommarstugeområde i Ugnhult var översvämmat. De yttersta husen, ca 5-6 fastigheter ner mot sjön var översvämmade. Fastighetsägarna vallade själva in sina hus (Hård muntligt 2010).

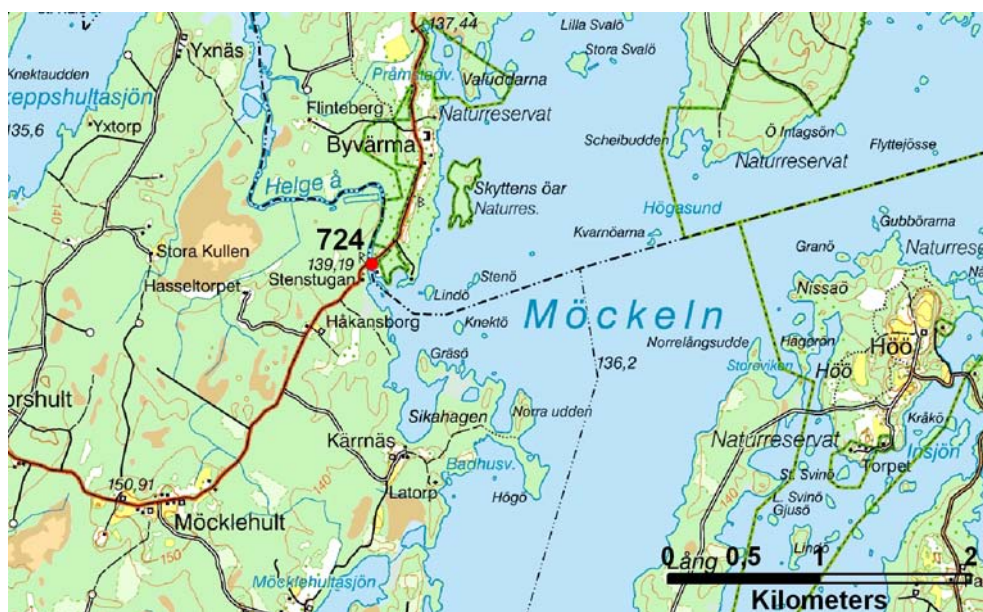
Kartbild över område 724.

2002-02/03: Vattnet stod upp till brovalvet. Det är en gammal stenbro som är förstärkt. Tunga fordon fick inte köra på bron (Hård & Runeson muntligt 2010).

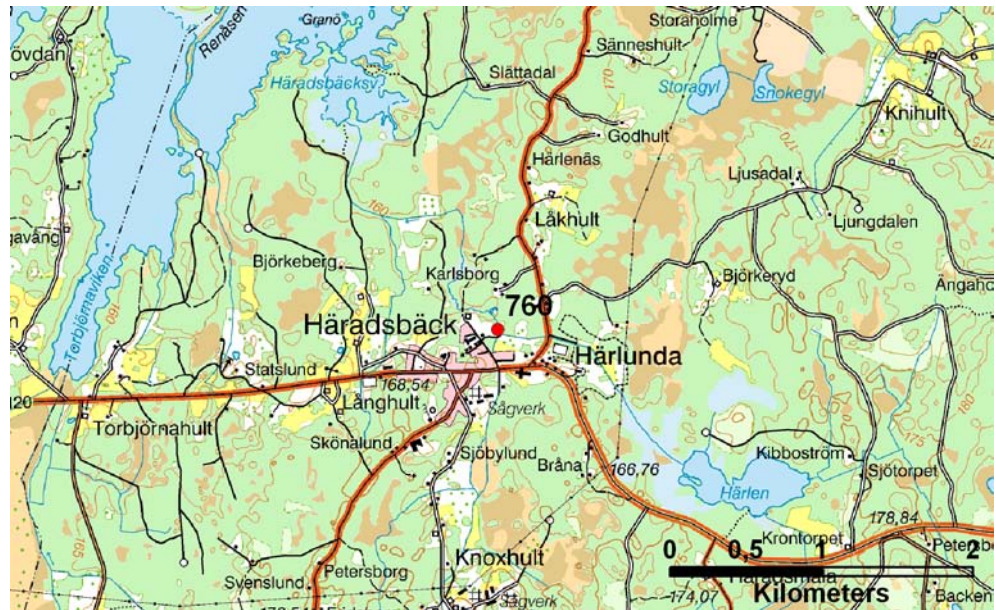
Kartbild över område 760.

2010-vår: Vatten dämde upp i avloppssystemet, högt över bräddningsnivån. Hela avlopps nät och dagvattennätet var igentäppt. Det rann från flera håll gick inte att trycka ut vattnet. Orsak är att bäckarna uppströms är svårrensade på grund av gamla broar och kyrkvägar. Tog ett par 3 veckor innan nivåerna sjönk. Det blev aldrig några källaröversvämningar (Runeson muntligen 2010-11-11).
