## Bilaga 6. Översvämningskänsliga områden i Tingsryds kommun 2010.

Översiktskarta för översvämningskänsliga områden i Tingsryds kommun.

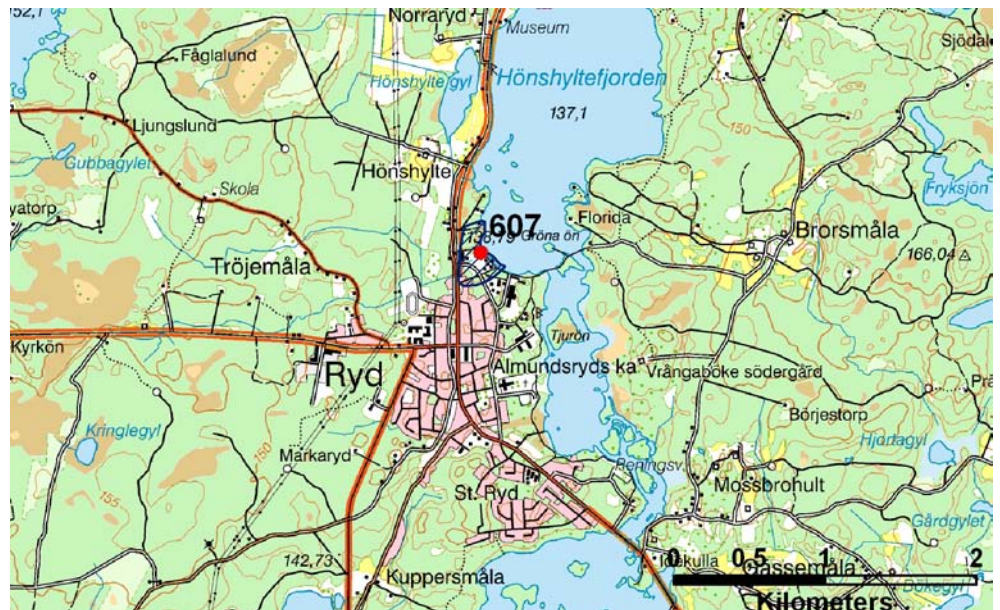
**1980:** Översvämning längs vattendrag orsakad av högt flöde, längd 0,3 km och area 7,6 ha, frekvens 1 gång/10 år (SMHI 1994).

**Årtal saknas:** Åfåran i Almundsryd har blivit breddad. Räddningstjänsten och e-on har tagit bort is och sprängt is vid öarna i sydost, för att rädda fastigheter längre nedströms. Blev dock aldrig någon kris-situation. 10-tal källare i ett villa område i Ryd har blivit översvämmade vid ett senare tillfälle än 1980.

Inom området som var översvämmat 1980 ligger ett mifo-objekt, en drivmedelshantering. En befarad risk är att höga vattenflöden skulle ge problem för en båtindustri. Tre tillfartsvägar till Ryd ligger lågt och är i riskzonen att bli översvämmade. I norra Ryd ligger en vattentäckt och det finns risk att brunnar nära sjön blir förorenade. Avloppsverket kan komma att få problem med bräddning i bassängerna och det befaras att vatten och avlopp helt blir utslaget (Ahlgren & Andersson muntligen 2010).

Kartbild över område 607.

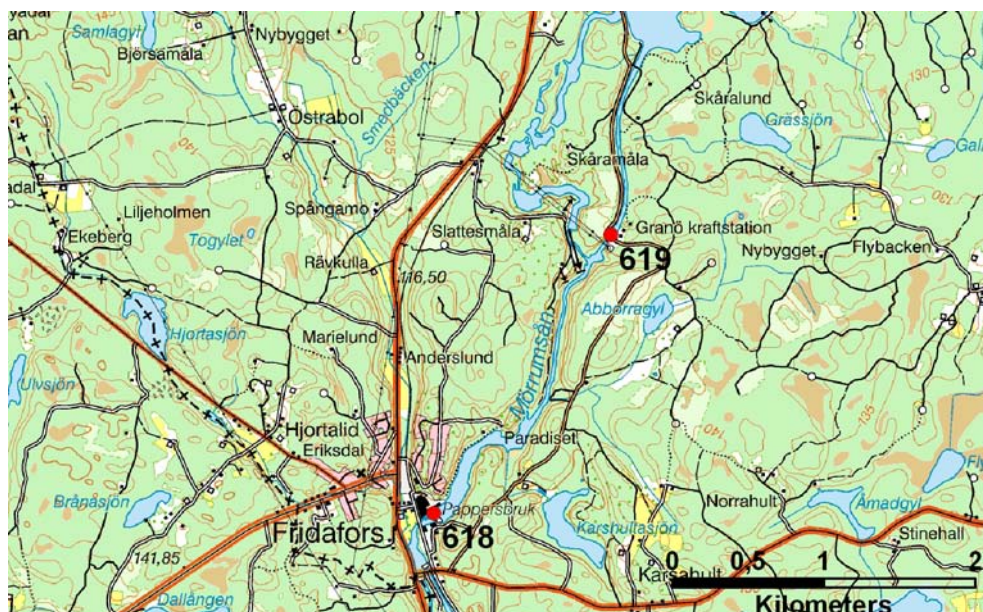
**Någon gång 1985-1990:** En invallning vid fabriken i Fridafors brast och vattnet gick upp på planen vid pappersbruket. Invallningen var tvungen att tätas, fabriken behövde aldrig stänga (Ahlgren & Andersson muntligen 2010).

**2010-09-28:** En invallning brast och Granö kraftstation översvämmades och fick stängas. Vattnet leddes om i gamla fåran, medan reparationer av vallen pågick.

Sjön uppströms kraftstationen är Granösjö, som är en förhöjd konstgjord sjö. Ett antal ställen runt sjön är vallade och en befarad risk är att vallarna skulle kunna brista och då skulle vattnet rinna långt (Pettersson muntligen 2010).

Kartbild över område 618 och 619.

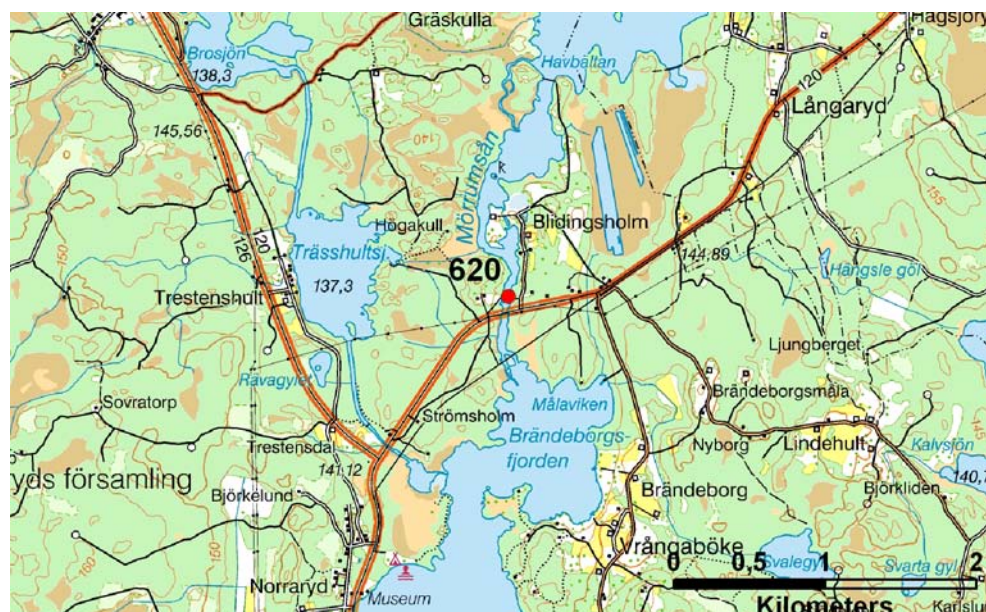
**Årtal saknas:** Stenbron har varit i riskzonen att förstöras vid höga vattenflöden (Ahlgren & Andersson muntligen 2010-11-04).

Kartbild över område 620.
