Bilaga 5. Översvämningskänsliga områden i Lessebo kommun 2010.

508. Skruv, Momålaåsen, Lessebo kommun

514. Hovmantorp, Lessebo kommun

515. Strömbergshyttan, Lessebo kommun

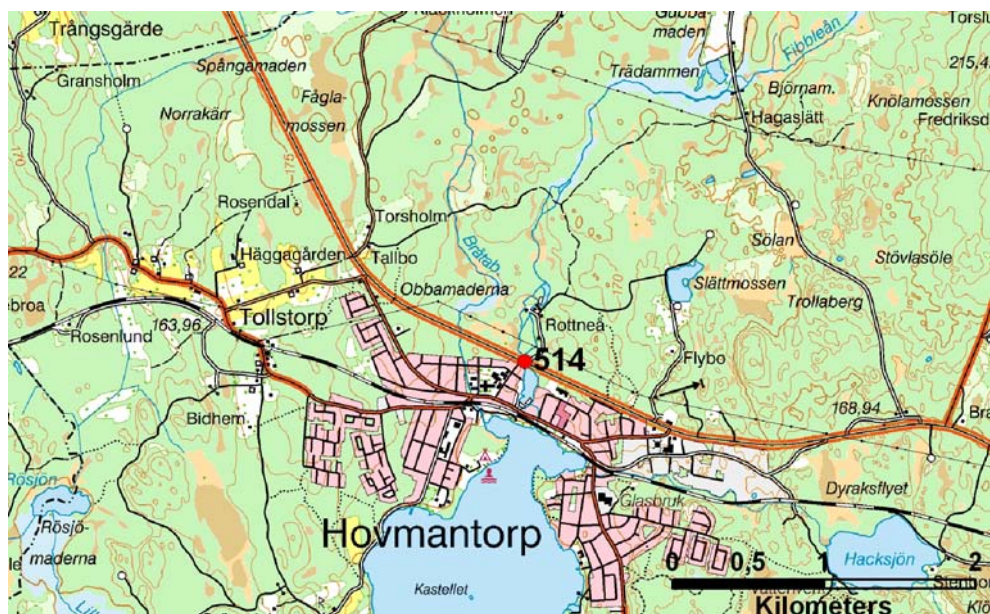
Kartbild över område 514.

2004: Bäckarna genom Hovmantorp översvämmades, räddningstjänsten var där på några insatser. En befarad risk är att framtida höga flöden skulle leda till översvämningar för de som bor närmast bäckarna. Trafikverket tänker ändra sträckan på Fibbleån vid väg 25, då vattnet eroderar vägbanken (Kågestad & Pettersson muntligen 2010).
