RAPPORT

Översiktlig miljöteknisk markundersökning - Rydefors glasbruk

Länsstyrelsen i Kronobergs län, Växjö

Uppdragsnr: 409117
Dokumentnr: 240810

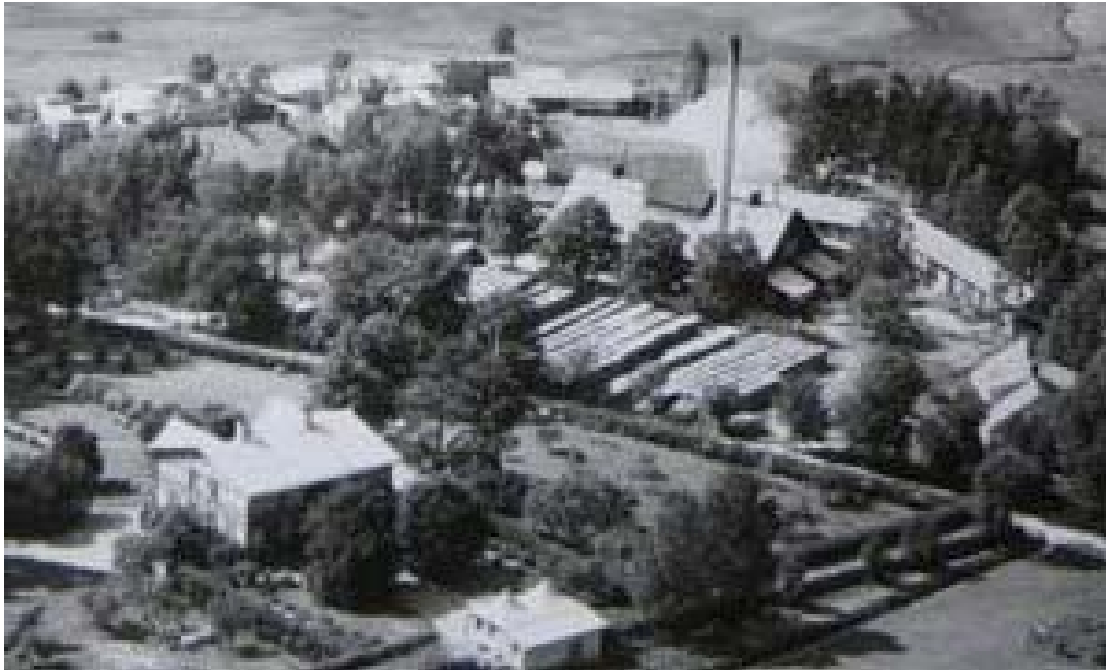
Figur 3.1. Flygbild med okänt årtal, sannolikt 1930-tal eller tidigt 1940-tal. Notera byggnaderna mellan hyttan och ån som kan ha hindrat deponering i detta område. Notera även sågverket i bakgrunden med den stora sågspånshögen. Hitom hyttan ligger brännved till ugnarna i stora mängder som vid alla glasbruk på den tiden. Foto lånat från Staffan Meyer.

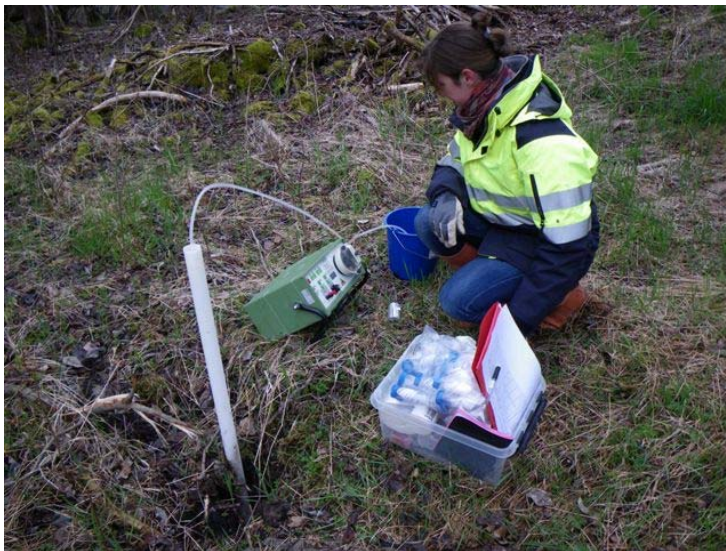
Figur 4.1. Provtagning vid Ry5 med peristaltisk pump.

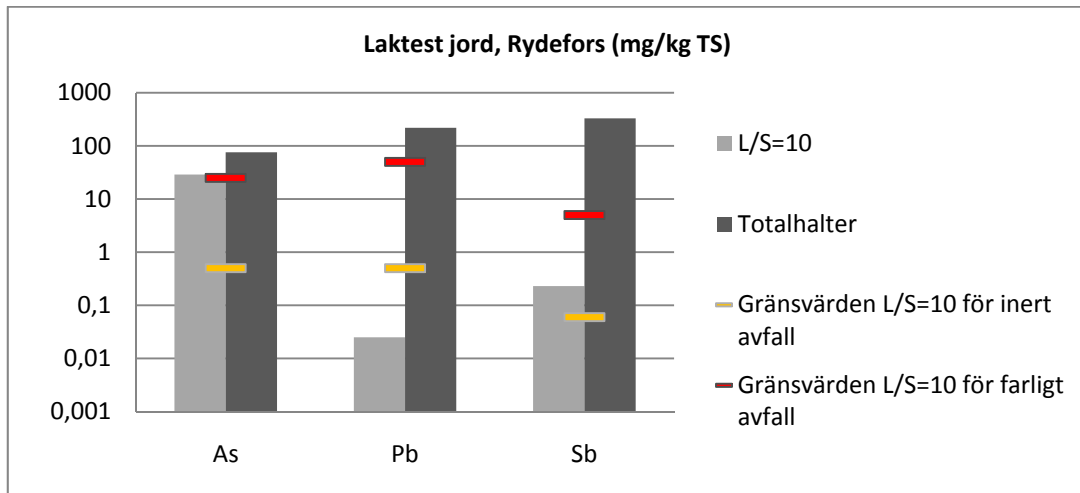
Figur 5.4. Resultat av laktest på deponimaterial redovisat tillsammans med totalhalter samt gränsvärden för inert och farligt avfall (Naturvårdsverket 2004, 2007).

Av diagrammet framgår att lakningen av arsenik och antimon överstiger kriterierna för inert avfall. För arsenik överstigs dessutom kriteriet för farligt avfall. För övriga ämnen är lakningen inte påvisbar eller mycket låg.

Ett laktest på material från deponin har utförts. Resultatet jämförs med mottagningskriterierna för inert samt farligt avfall i figur 6.4.

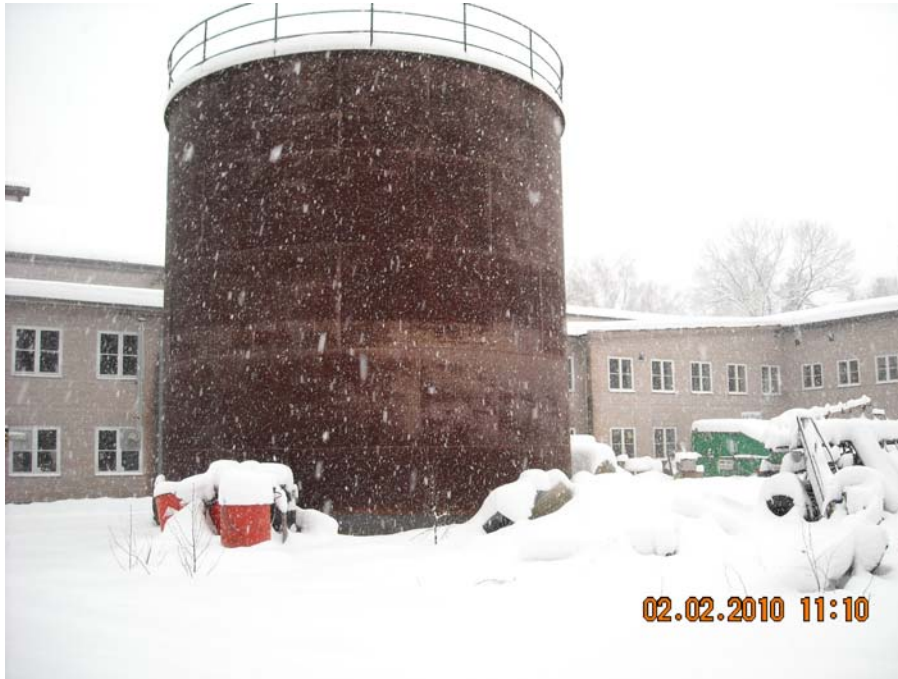
F.d. oljecistern och glasbruket från norr i vinterskrud.

En oljeförorening påträffades vid provpunkt R2. Denna härrör med stor sannolikhet från den stora oljecistern som försett glas bruket med olja och som är belägen endast några meter från provtagningspunkten. Spillet kan t.ex. ha uppkommit i samband med påfyllning av cisternen eller genom läckage i överföringsledningen. Någon olja kan ej förnimmas vid provtagning i R3 eller R4 nedströms oljeföroreningen.

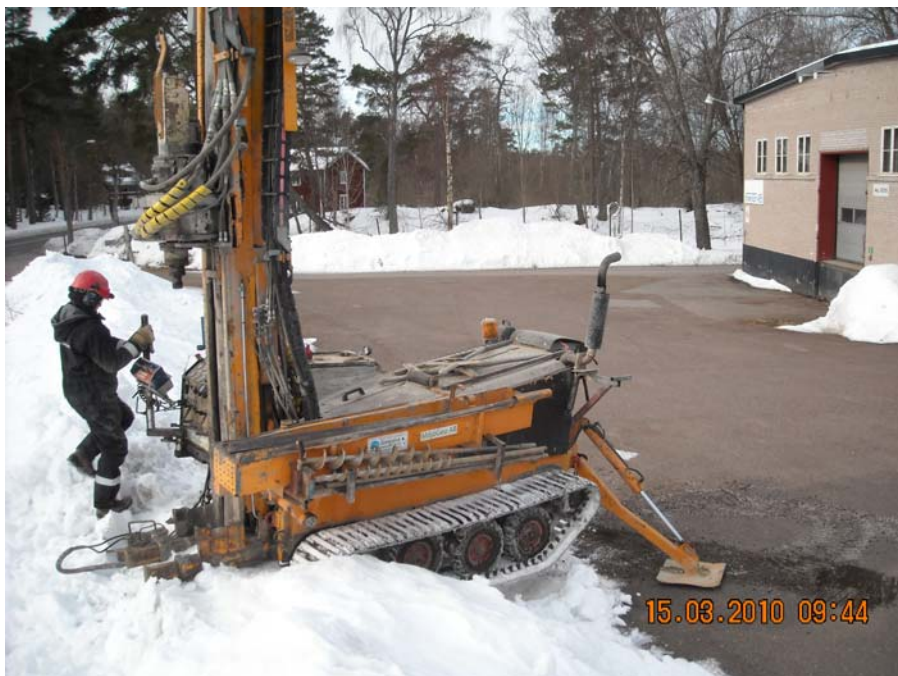
Borrning och installation av grundvattenrör vid Ry1. Mycket snö och kallt.

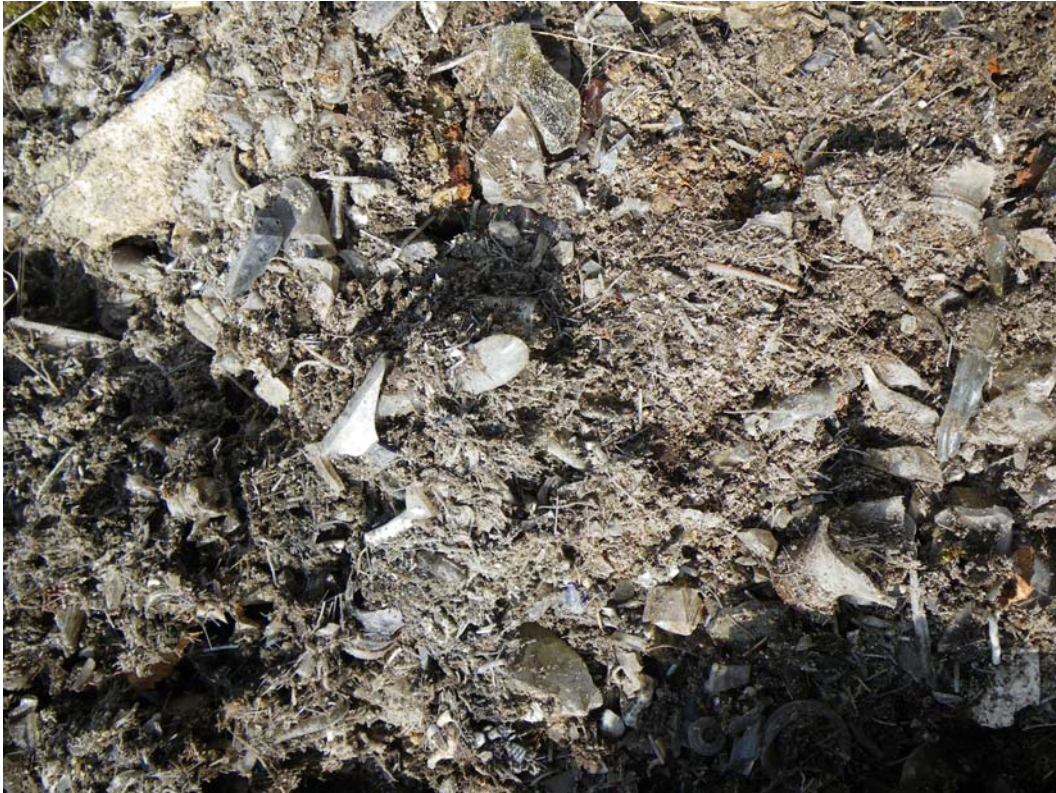
Glas i provgrop RyG5

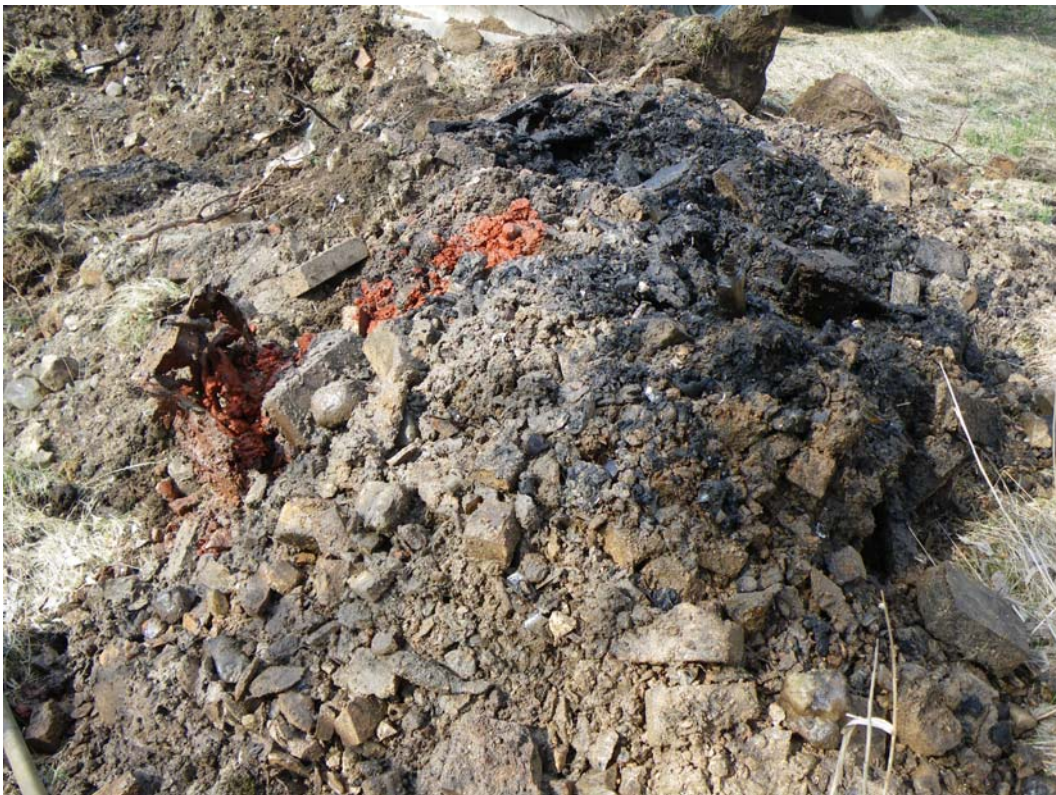
Uppgrävt material från provgrop RyG5. Kördes till deponi i Åseda.
