# Naturvärdesinventering av Helge å mellan Stensjön och Agunnarydsjön

- hydromorfologi och biologi

LÄNSSTYRELSEN  
I KRONOBERGS LÄN

ISSN 1103-8209, meddelande nr 2009:18

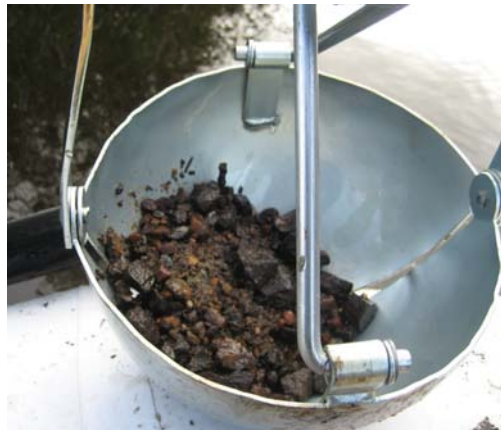
Fig 1. Bild på sedimentprovtagaren med mindre mängd prov. Det aktuella provet är taget i en delsträcka med mycket block och provet representerar materialet mellan blocken.

Som komplement till ekolodbilderna togs närmare hundra sedimentprover upp där botten inte bestod av block med hjälp av en vanlig slamtömmare för brunnar. Denna provtagare har visat sig vara mer lämpligt för sandigt-

grusig botten där till exempel Ekmanhuggare lätt fastnar med klaffarna. Varje prov motsvarade en halvsfär på botten med diameter på 20 cm och ett djup på 10 cm. Det ger en volym motsvarande 1,57 dm<sup>3</sup> med en vikt kring 2.5 kg sediment. I sediment med medelkornstorlek under sand var proven i stort sett ostörda. Provtagaren visade sig vara mycket lämplig för att kontrollera förekomst av stormusslor på djup ned till 2.4 meter. Kornstorleksammansättningen uppskattades visuellt i fält. Förekomst av stormusslor, organiskt material m.m. i proverna noterades och några fotograferades som referens.

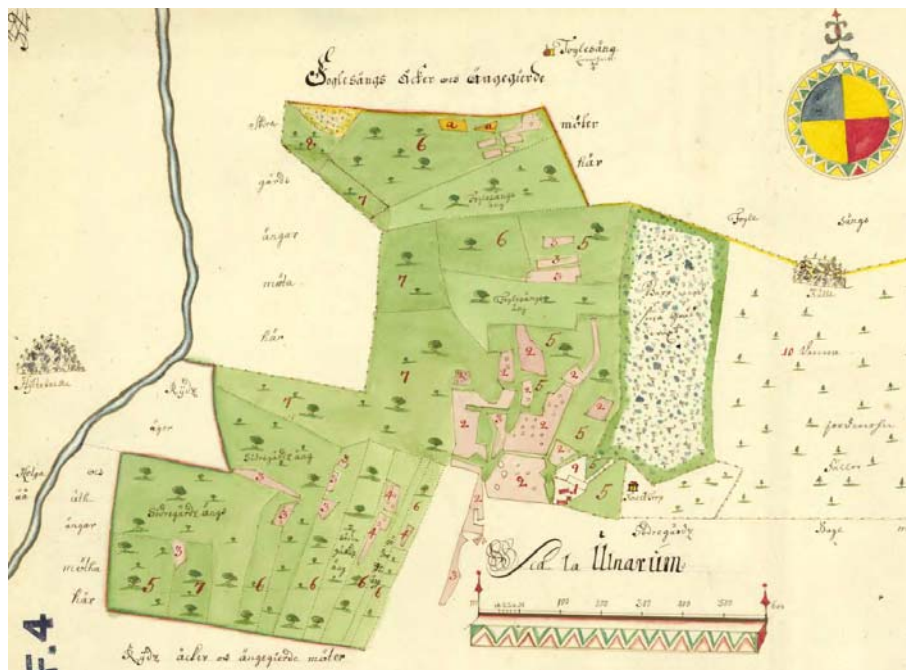
Fig 5. Skifteskarta över inägorna vid Århult från 1718. På inägorna dominerade slätterängar beväxna av grövre, troligen hamlade, lövträd. Troligen stod även många jätteekar i området. På kartan kan man notera två typer av träd. En tolkning skulle kunna vara att de små träden symboliserar hamlade ädellövträd och de stora jätteekar. Åkermarkerna (där även odlingsrösen markerats) ligger på mer höglänt mark en bit från ån. Fägatan till utmarken är tydligt ritade från gården upp mot nordost. © Karta, Lantmäteriet, dnr 106-2004/188.

På 1700-talet låg åkertegarna i första hand runt byarna på lite högre mark 150-500 m från ån. Dalgången längs ån bestod av ängsmarker som till största delen verkar ha varit gles beväxna med lövträd, troligen hamlade ädellövträd som lind. Troligen växte det gott om grova hagmarksekar i området (fig. 5). Det låglänta och fuktiga flodplanet närmast ån ser ut att ha bestått av mer trädlösa slättermader (fig. 6). Tack vare regelbundna översvämningar som gödslade markerna gav dessa områden goda höskördar, även under torra somrar. Mader och trädbevuxen ängsmark slogs med lie i augusti till september. Därefter släpptes djuren, som gått på utmarkerna under sommaren, in på inägan och fick gå på efterbete. Under mitten av 1800-talet ökade andelen åkermark på inägorna. Uppodling skedde även på mader som låg på själva flodplanet. Effektivare dikning av åkrarna och grävningar i åfåran bidrog till att detta blev möjligt. På 1860-talet sänktes Agunnarydsjön för landvinning och för möjligheter att odla upp mader (Höglin 2004).

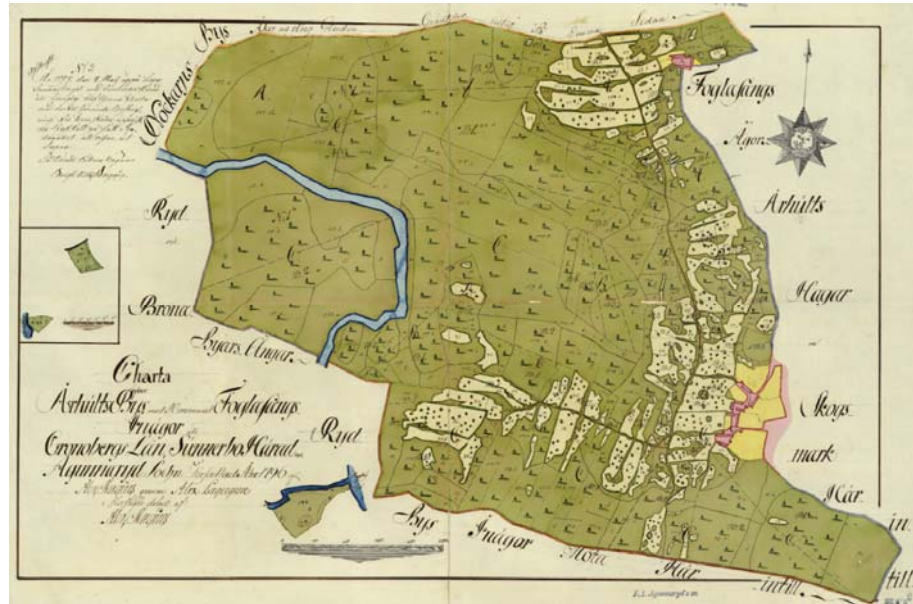
Fig 6. Skifteskarta över Århults inägor år 1796. Slätterängar, som troligen är glest bevuxna av hamlade ädellövträd, dominerar. Mängden åkermark har ökat något jämfört med 1718 men ligger fortfarande på höglänta områden. Flodplanet med fuktigare mark ser ut att vara trädlösa slättermader. © Karta, Lantmäteriet, dnr 106-2004/188.

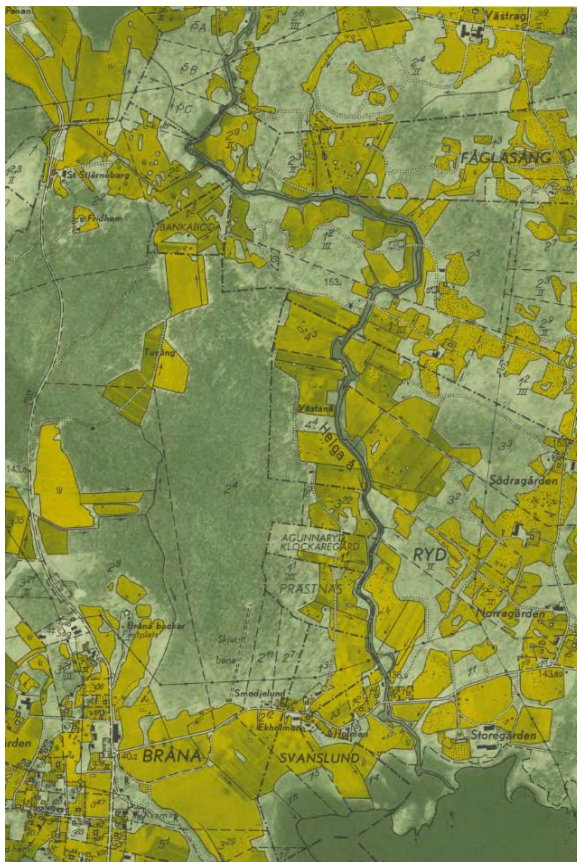
Fig 7. På den ekonomiska kartan från 1950 ser man att i stort sett alla gamla slättermader på flodplanet längs ån har odlats upp och blivit åker. Flodplanet har dikats för att få bättre avrinning. De gamla slättermarkerna i mer höglänt terräng används nu som hagmarker för betande djur. Den mer blekt gröna färgen tyder på att dessa områden fortfarande är relativt öppna marker. © Karta, Lantmäteriet, dnr 106-2004/188.

På den ekonomiska kartan från 1950 kan man se att stora delar av de låglänta delarna längs ån är markerade som odlingsmark. De gamla ängsmarkerna har under 1800-talet och 1900-talet övergetts och istället använts som permanenta hagmarker för betande djur. Dessa hagmarker ses som blekare gröna områden i dalgången. Senare under 1900-talet i takt med nedläggningar och jordbrukets rationalisering har även betet i stora delar av området upphört. Detta har lett till en snabb igenväxning med lövskog i en stor del av området. Plantering av granskog har också skett längs den västra sidan av dalgången.

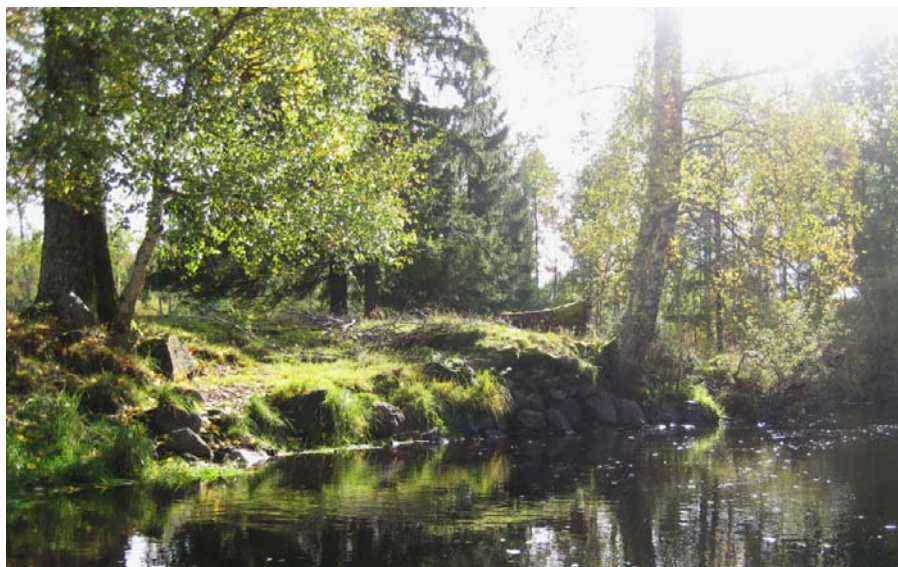
Fig 9. Delsträcka där Helge å skär igenom en moränrygg. Längs dessa delsträckor ökar kanthöjden från 20 cm till över 100 cm. Det är oftast dessa delsträckor som har rensats.

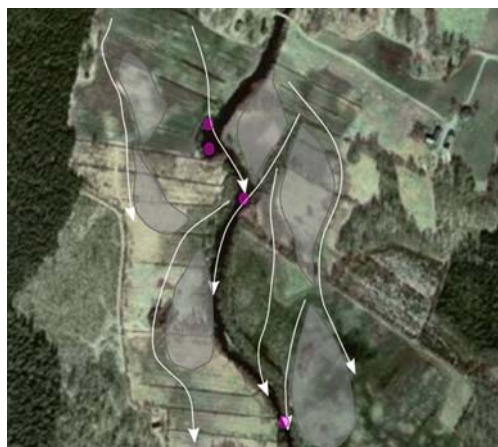
Fig 12. Tolkning av flygbilder över gamla fåror (vita linjer) samt djuphål (lila). Linsformade öar i isälvs materialet eller moränen har gråmarkerats.

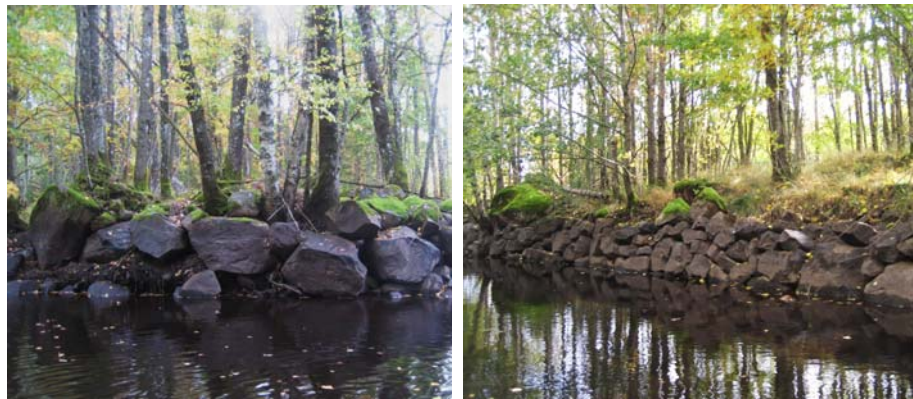
Fig 16. På de platser Helge å skär igenom moränrygg har man i de flesta fall rensat bort block och lagt upp dessa som murar längs fåran.

I delsträckor med morän har block ofta rensats och lagts upp som murar längs fårans kanter. Dessa blockrika kanter utgör ett permanent erosionsskydd vilket gör att erosionen tas ut i botten. På några platser ser det ut som rensningar av block har även skett under senare tid.

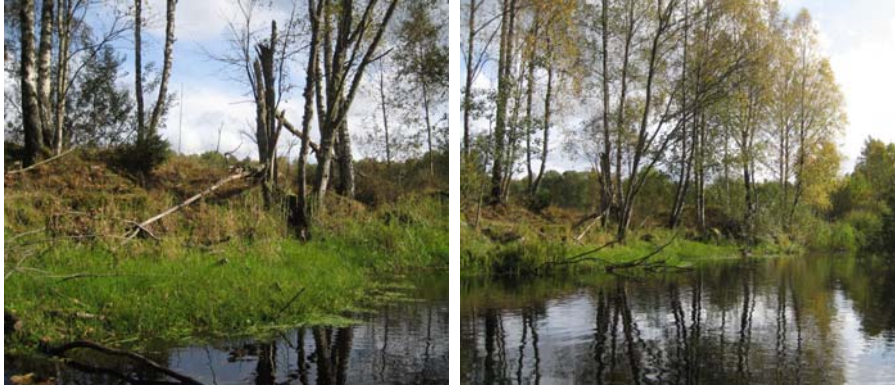
Fig 17. I nedre delarna av undersökningsområdet förekommer ett sekundärt flodplan i fåran. Dessa sammanfaller ofta med att fåran är bredare än genomsnittet.

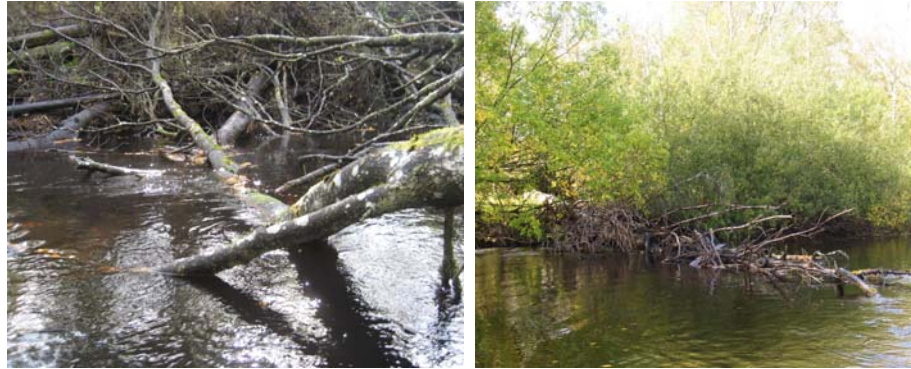
*Fig 18. Bild från de två största träden som ligger i den undersökta delsträckan. Vattendjupet är ca 60 cm varför trädet står på botten. Trots grova grenar kan man inte se någon direkt dämningseffekten och flödes hastigheten är relativt hög även ovanför trädet.*

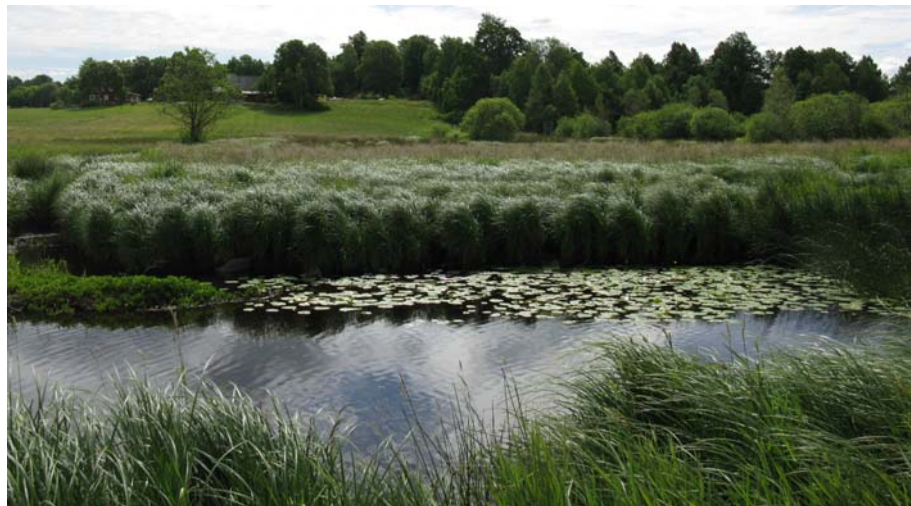
Fig 19. Öppen solexponerad sträcka i höjd med Århult, sett mot öster. I ån dominerar gul näckros och vattenklöver, dock inte med särskilt stora bestånd. En del sävruddar och vassruddar förekommer också. Längs stränderna dominerar konkurrensstarka växter som vassstarr (motsatta stranden) och rörflen (i förgrunden). Området är gamla slättermarker.

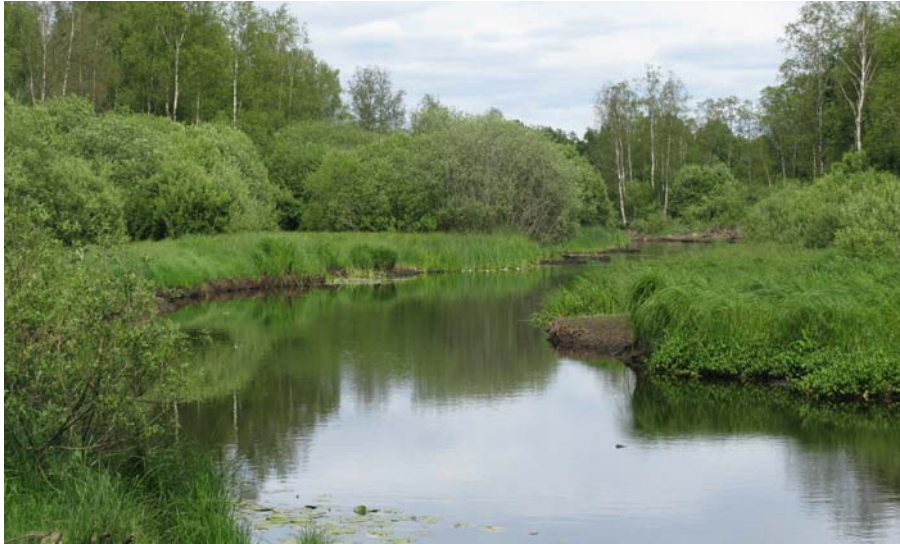
*Fig 20. Igenvuxna stränder med vide och björk men fortfarande helt solexponerad vattenyta i höjd med Nockarp, ca 250 m nedströms utloppet från Stensjön. Bilden är tagen från söder. Videbuskarna står en bit från stranden och stränderna är bevuxna av starr. I vattnet ses en mindre mängd vattenklöver och gul näckros. Vattenståndsfluktuationer kan vara en möjlig orsak till den träd- och buskfria zonen mellan vattendrag och buskridå.*

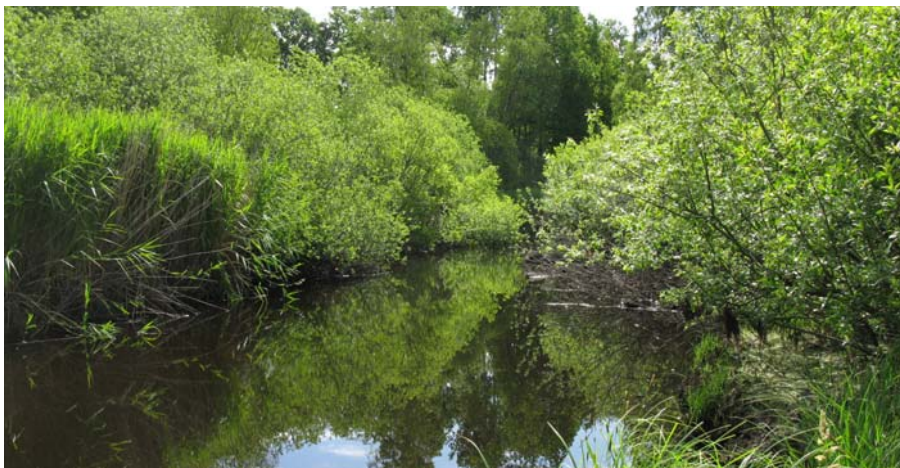
*Fig 21. Sträcka som är igenvuxen av vide i höjd med Fridhem, sett från den västra stranden. Vattenvegetationen är sparsam förutom en del täta ruggar med bladvass samt rörflen längs stränderna.*

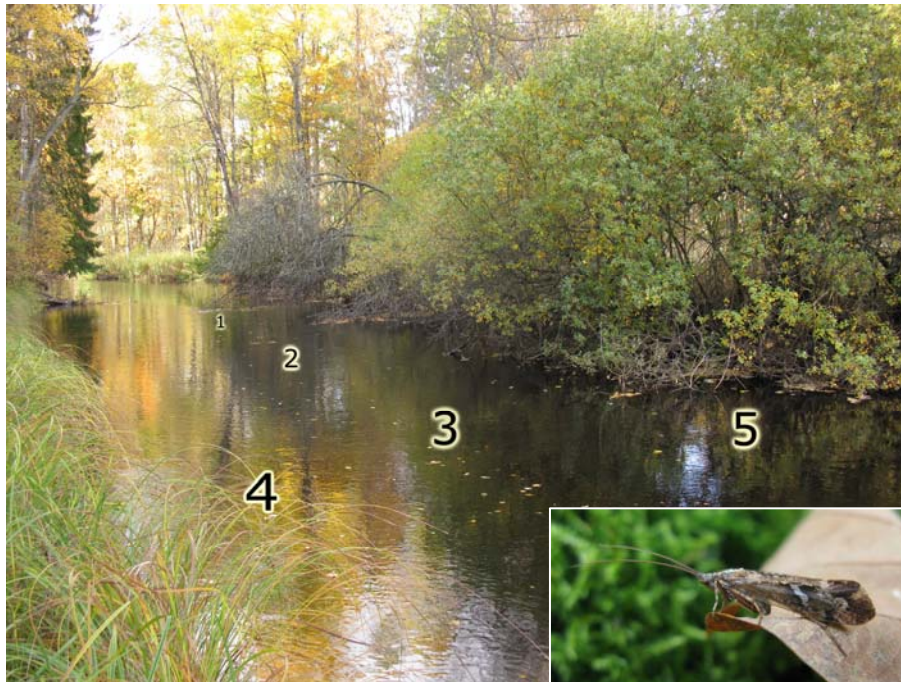
Fig 23. Den norra provtagningslokalen för bottenfauna som ligger i höjd med Fågelsång sedd från den västra stranden mot norr. De fem sparkproven är markerade på bilden. Resultatet kan ses i bilaga. En nattslända fotograferad på plats, möjligen en *Neuroclipsis bimaculata* som var mycket talrik i proverna.

Index	Tillstånd	Avvikelse	Ekologisk status
ASPT-index	5,6	Måttligt högt	Ingen eller liten	Hög
Danskt faunaindex	4	Lågt	Måttlig-tydlig	
Försurningsindex	6	Måttligt högt	Ingen eller liten	
EPT-index	13	Måttligt högt		
Totalantal taxa	27	Måttligt högt		
Medeltaxa per prov	16	Måttligt högt		
Individtäthet (ind/m2)	3026	Mycket högt		
Antal ovanliga arter	4

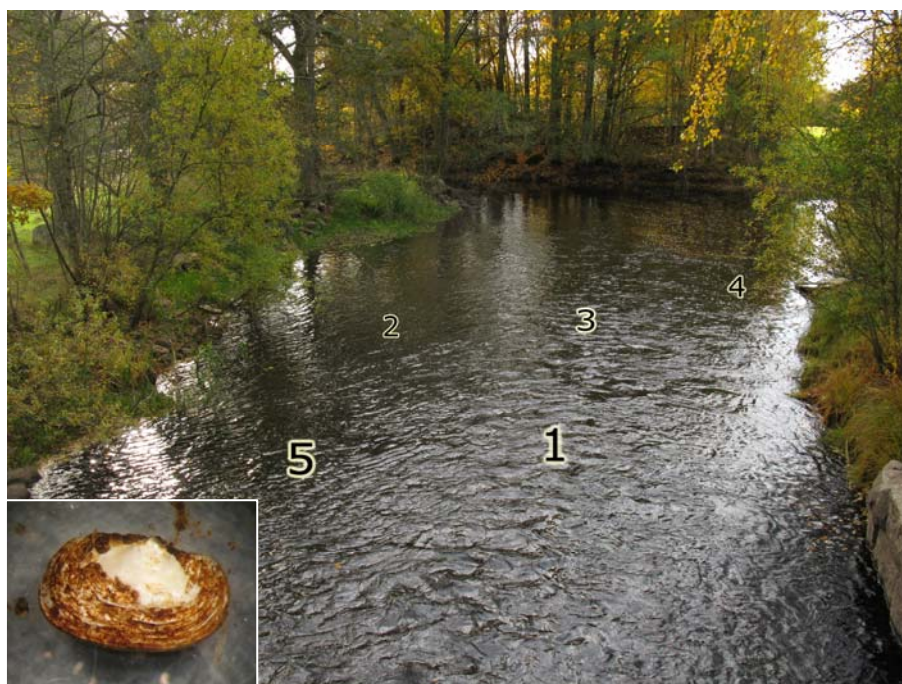
Fig 24. Den södra provtagningslokalen strax innan utloppet i Agunnarydsjön. Bilden är tagen från vägbron mot söder. De fem sparkproven är markerade på bilden. Resultatet kan ses i bilaga. Infällt ses en juvenil 4 mm stor individ av allmän dammussla som hittades på platsen.

Index	Tillstånd	Avvikelse	Ekologisk status
ASPT-index	6,2	Högt	Ingen eller liten	Hög
Danskt faunaindex	5	Måttligt högt	Ingen eller liten	
Försurningsindex	5	Måttligt högt	Ingen eller liten	
EPT-index	16	Måttligt högt		
Totalantal taxa	28	Måttligt högt		
Medeltaxa per prov	17	Måttligt högt		
Individtäthet (ind/m2)	1492	Måttligt högt		
Antal ovanliga arter	2

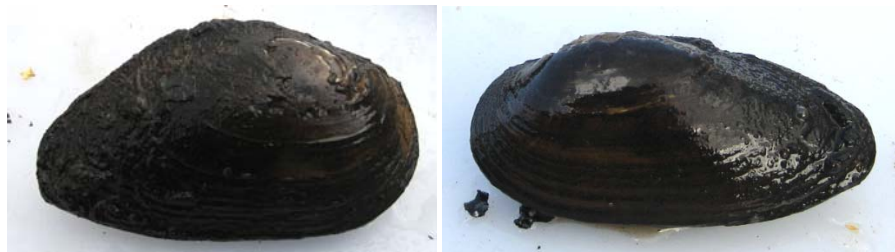
Fig 27. Allmän dammussla från Århult och spetsig målarmussla från sträckan vid Fåglasång

tighet, förekommer spetsig målarmussla *Unio tumidus*. Särskilt stort bestånd förekommer från bron vid Fåglasång till ca 100 meter nedströms bron. I snitt förekom 3-4 musslor per sedimentprov. Detta gör att musselbeståndet bör uppgå till ca 50 000 musslor. Även mindre individer av arten observerades.

I finkorniga områden med silt förekommer allmän dammussla *Anodonta anatina*. Samtliga exemplar var vuxna individer och inga små individer noterades. Stora exemplar kring 10-12 cm, hittades i leriga sediment i höjd med Århult på mellan 1,8 till 2,3 meters djup. Föryngring av allmän dammussla konstaterades genom att en 4 mm lång individ påträffades i den södra provtagningslokalen i det tredje sparkprovet i slutet av strömsträckan.

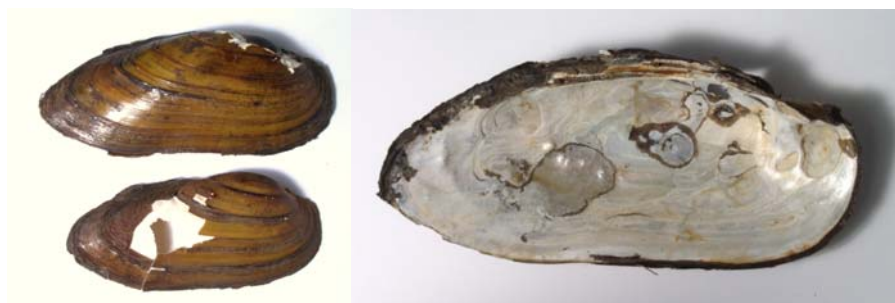
Fig 28. Äkta målarmussla.

Ca 200 meter uppströms bron vid Fåglasång hittades äkta målarmussla *Unio pictorum*. Formen är långsträckt och tänderna tunna och parallella med skalets överkant. Färgen är gulaktig och skalet är betydligt tunnare än hos spetsig målarmussla som förekommer ca 50 meter nedströms. Umbo sticker inte heller upp lika mycket som på spetsig målarmussla. Vattendjupet var ca 2,2 meter och materialet är sandigt. Uppströms lokalen var sedimenten finkornigare och i detta område hittades enbart allmän dammussla. Nedströms mot bron vid Fåglasång är sedimenten grövre och typiska exemplar av spetsig målarmussla förekommer. Dessa musslor är också mycket mörka i färgen till skillnad mot äkta målarmussla.

Äldre exemplar av äkta målarmussla *Unio pictorum* påträffades på två platser. Skalformen var mer otypisk (fig 29) än hos de yngre exemplar som påträffades på andra platser (fig 28). Vattendjupet på platsen var ca 2,1 meter juli 2008 och ca 2,5 meter i november. Trots det stora djupet var sedimenten stenigt-sandigt grus. Både skal och levande musslor påträffades. Samtliga exemplar var 5-8 cm långa. Vid närmare kontroll kan man se att delsträckan ligger omedelbart efter en strömsträcka. Även den andra lokalen motsvarar samma typ av miljö efter strömsträckor. I båda fallen utgör sedimenten sandigt grus. I dessa miljöer kommer vattnet med relativt hög fart in i ett djupare område. Flödes hastigheten blir därför relativt hög även nära botten trots att vattendjupet är nära 2 meter.

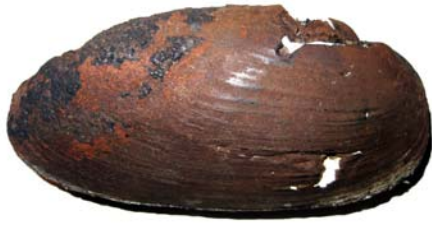
Fig 29. Skäl av äkta målarmussla. Individen har varit äldre och skalet har fått en mer otypisk form jämfört med de yngre exemplar som också hittades (fig 28).

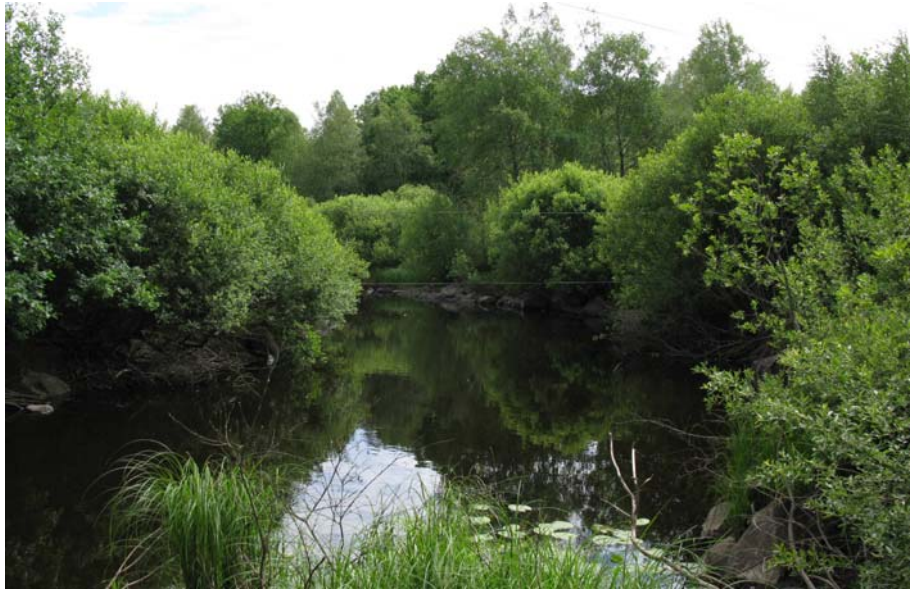
*Fig 33. Sträcka ca 500 m nedströms utloppet från Stensjön som kantas av videbuskage och som bedömts som tänkbart lek- och uppväxtområde för mal.*

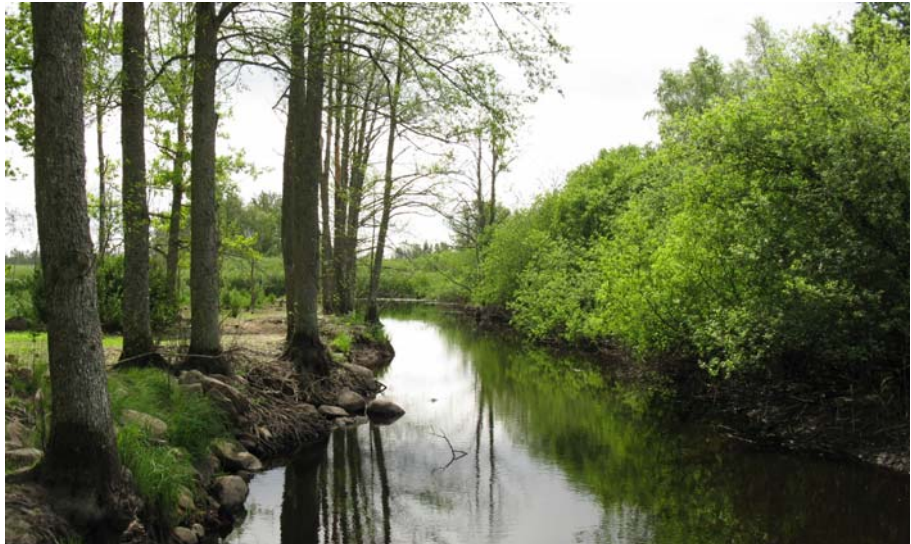
*Fig 34. Sträcka ca 200 m uppströms utloppet i Agunnarydsjön som har bedömts som tänkbart lek- och uppväxtområde för mal*

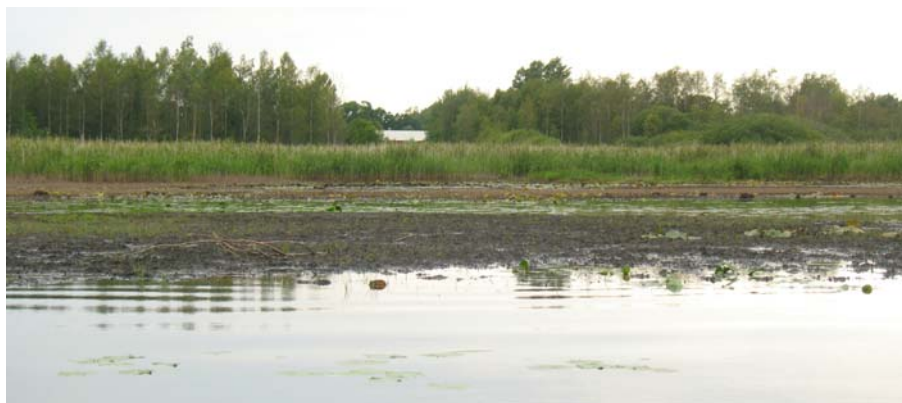
Fig 35. Den grunda viken väster om utloppet i Agunnarydsjön vid Bråna. Stranden är extremt långgrund med dybankar som blottläggs vid lågvatten. Miljön är värdefull för rastande vadare och för änder. Längre in i viken växer vassbälten och ytterligare längre in videsnår. Naturliga vattenståndsfluktuationer är förutsättning för att vegetationszoner ska finnas.

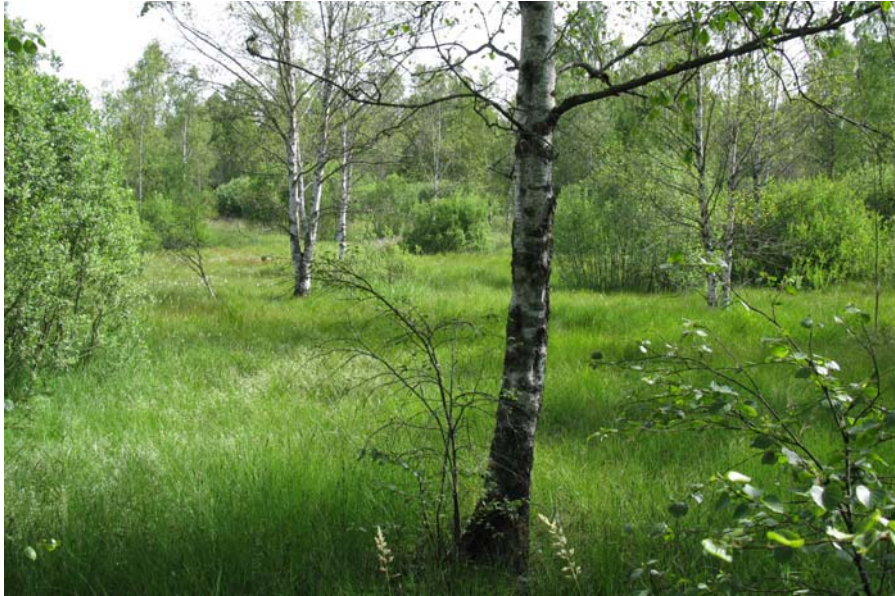
Fig 39. Mader som till stor del har vuxit igen med vide och björk i område 4. Dessa marker har tidigare troligen använts som slättermarker.

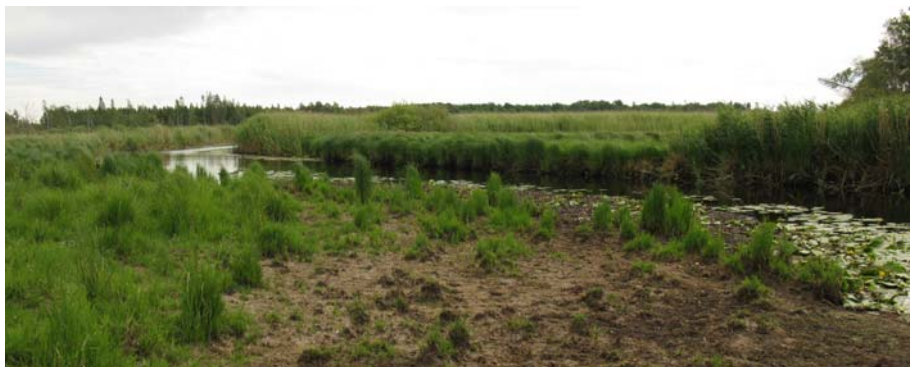
Fig 46. Utloppet i Agunnarydsjön sett från den östra stranden mot söder. Den västra stranden hävdas inte längre och är igenvuxen av vide, vass och vasstarr. Den östra stranden betas och är bevuxen av lågstarrovegetation.
