# Naturvärdesinventering av Lilla Helge å

- hydromorfologi och biologi

ISSN 1103-8209, meddelande nr 2009:17

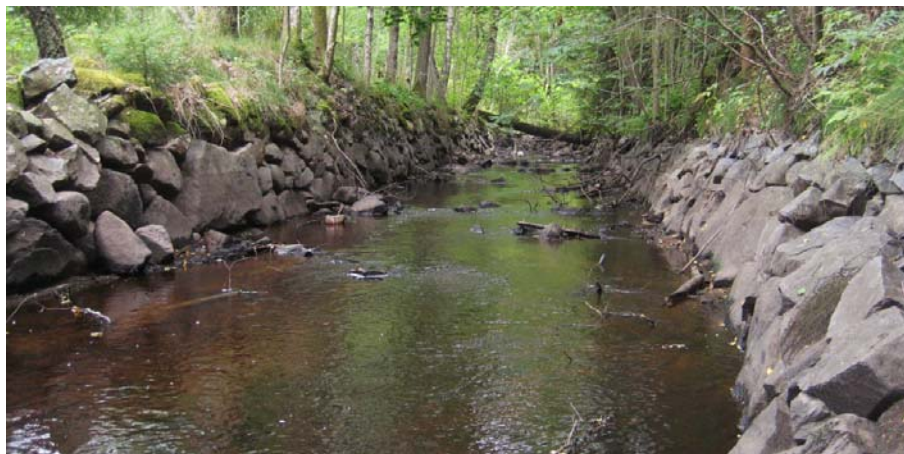
Fig 7. En av färrorna vid Tjurkö kvarn. Fåran är kraftigt rensad och omgjord till en utloppskanal.

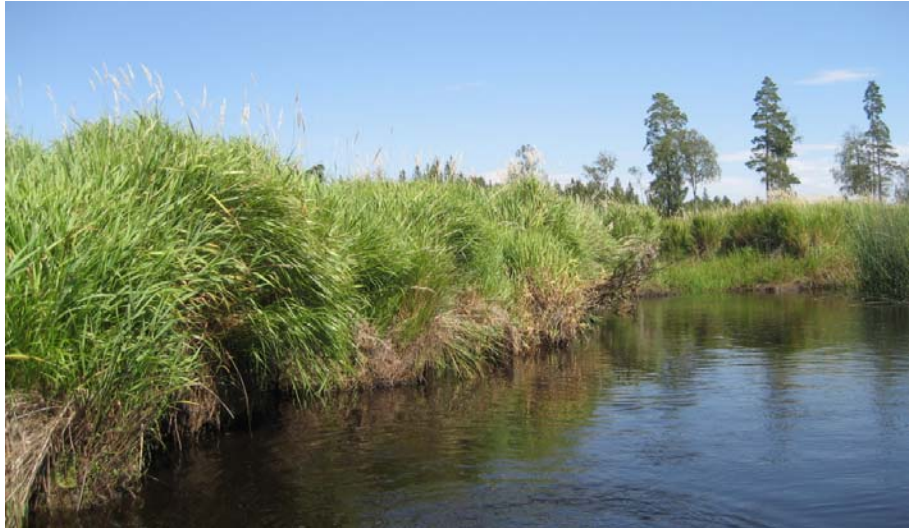
Fig 9. Bild från den översta delen av den undersökta delsträckan. Fårans kantas av kraftiga bestånd av rörflen.

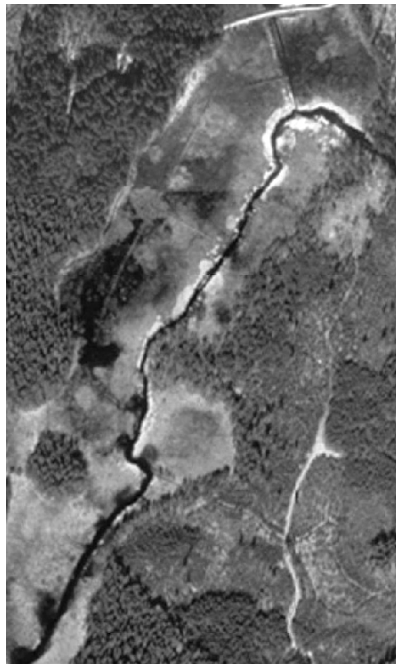
Fig 10. Förekomst av rörflen syns tydligt i flygbilden som ljus zoner längs fåran i den norra delen av området. © Flygbild, Lantmäteriet, dnr 106-2004/188

Norr om Tjurkö mosse breder en öppen mad ut sig längs med ån (omr. 1). Maden domineras av mosaiker med hundstarr, pors, trådstarr och rör (fig 40). Särskilt längs vattendraget dominerar på en del ställen rörflen (fig 9). På maden syns rester av gamla åslingor som på något ställe ger upphov till vattenfyllda småvatten (fig 21). Ett gammalt dike löper längs madens västra kant. Troligen har maden en historia som slåttermark och betesmark. Mängden buskar och träd på maden är liten men enstaka är på väg upp. På sikt kommer maden troligen att växa igen om ingen hävd sker. Naturliga vattenståndsvariationer med årliga översvämningar fördröjer dock en sådan igenväxning.

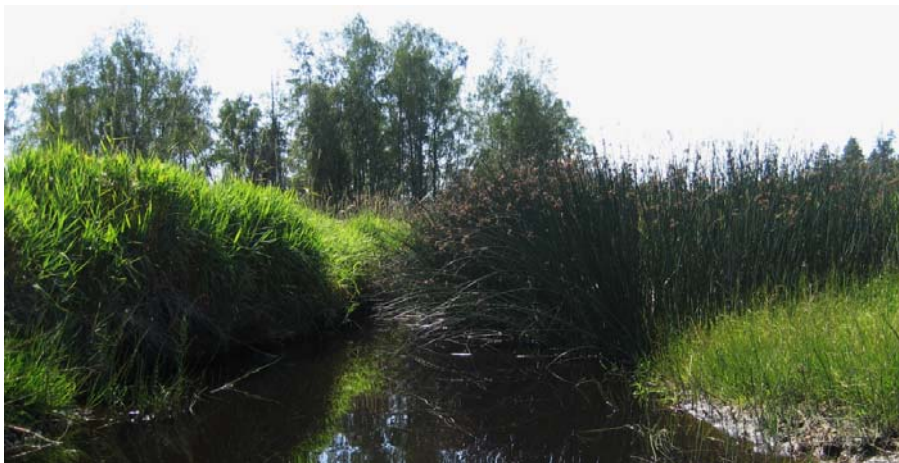
Fig 11. Sävbestånd i Lilla Helge å i övre delen av undersökningsområdet.

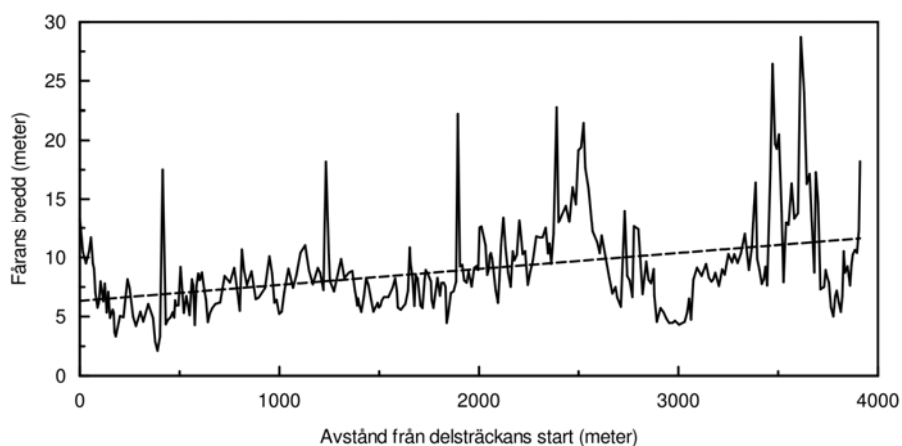
Mellan 30 till 500 meter nedströms är fårans smalare än trendkurvan. Detta sammanfaller med förekomst av rörflen längs fårans kanter. Vid ca 2 000 meter nedströms är fårans bredd betydligt bredare än trendkurvan. Denna delsträcka motsvarar från väg 127 ned till strömsträckan vid Tjurkö kvarn. Detta kan vara en effekt av att fårans däms upp av den moränrygg som löper tvärs över fåran och bildar strömsträckan vid Tjurkö kvarn. Från delsträckans start till 2 500 meter nedströms finns flera radikalt bredare partier. Vid granskning av flygbilder på dessa platser kan man ana förekomst av äldre idag igenväxta fåror.

Fig 12. Fårans bredd i den undersökta delsträckan i Lilla Helge å.

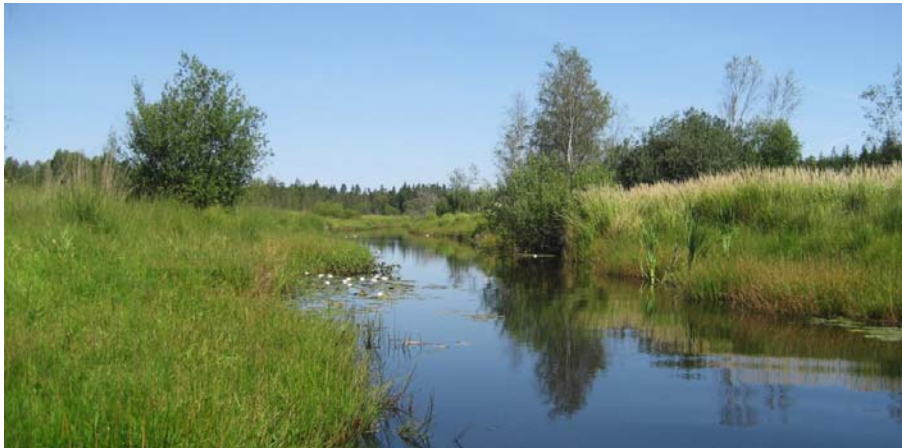
Fig 15. Typisk delsträcka i Lilla Helge. På bilden kan man se att vattnet finns i en U-formad fåran med branta kanter mena att det också finns en kant längre bort från fåran och på lite högre höjd.

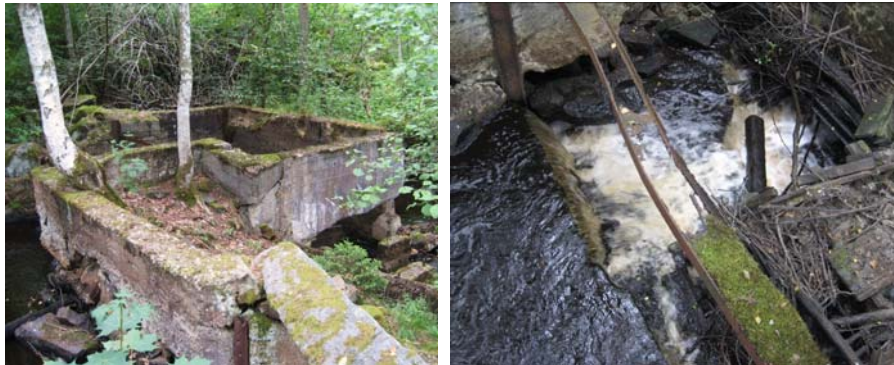
tenväg för att öka fallhöjden. Detta gör att det bildas ett ca 70 cm högt hak i tre steg i fåran. Vid provfiske i Lilla Helge å fångades mal nedströms Kvarnmiljön men inte uppströms. Om botten genom kraftverket släntas av finns det goda möjligheter för fler arter att ta sig upp i Lilla Helge och nyttja området för reproduktion och födosök. Det är osäkert varför mal inte förekommer i större utsträckning uppströms Kalvsnäs, men en orsak kan vara brist på kontinuitet. Fåran som passerar kvarnen är tämligen brant och slät varför endast rent strömlevande fiskar som öring kan passera. Den mellersta fåran är torrlagd vid lågvattenföring och i den sydligaste fåran finns ett vandringshinder vid kraftverket.

Fig 18. Resterna av ett kraftverk i Lilla Helge å. I resterna av kraftverket finns det tre, ca 30 cm höga steg som utgör ett permanent vandringshinder för många arter. Av den orsaken föreslås att botten genom kraftverket släntas av så att denna fåra möjliggöra vandring upp och ner genom Lilla Helge å.

Åtgärder för att bevara eller utveckla naturvärdena föreslås. För att underlätta uppvandring av mal bör ett betongfundament vid Tjurkö kvarn tas bort. Produktionsskogen med barrträd på den fuktiga marken söder om ån vid Kalvsnäs är lämplig att på sikt ersättas av lövsumpskog eftersom detta är marker som naturligt översvämmas. Strandsumpskogar bör lämnas orörda. Särskild hänsyn bör tas i skogsbruket inom Lilla Helge ås avrinningsområde. Rejåla kantzoner bör finnas längs ån och även mindre biflöden till ån. Rensning av diken bör undvikas i sumpskogar. Körskador får inte uppstå i våtmarker längs ån eller dess biflöden. Det västra lövområdet på Kalvsnäs är lämpligt att prioritera för naturvård genom att spara död ved och gamla träd. De gamla tidigare hamlade lindarna bör skötas med inriktning att förlänga trädens liv. Man bör se till att det finns yngre lindar i området som kan få växa upp och utvecklas till gamla träd.

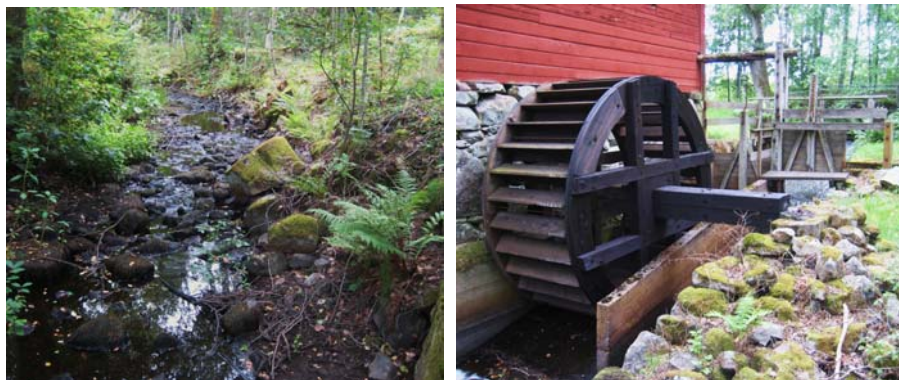
Fig 19. Vid besöket juli 2008 var flera fåror vid Tjurkö kvarn torrlagda vilket skapar tillfälliga vandringshinder (vänstra bilden). Fåran som går upp mot kvarnen bedöms som soår att passera förutom rent strömlevande arter som öring.

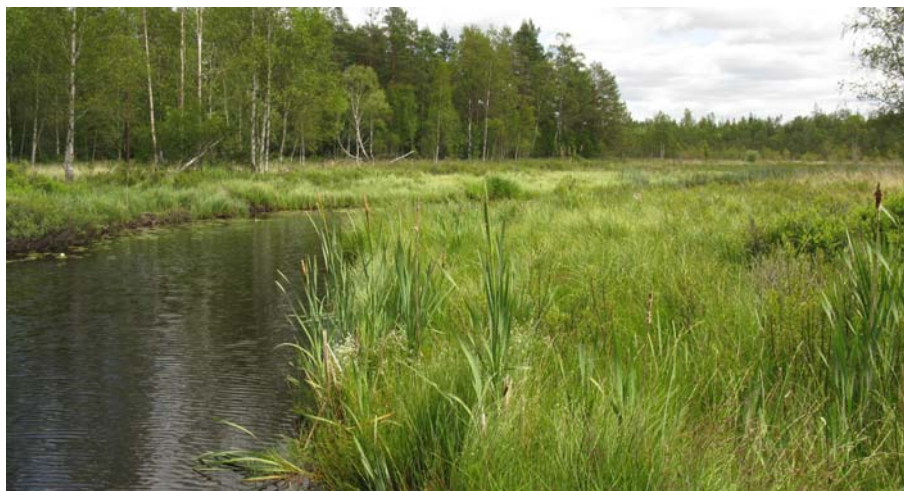
Fig 20. Lilla Helge å med omgivande mader längs sträckan uppströms Tjurkö kvarn men söder om landsvägen.

Uppströms Tjurkö kvarn rinner ån mestadels öppet och solexponerat över ett större madområde i område 1 (fig 39, 20, 21 och 40). Bland vattenväxterna i åfåran förekommer främst gul och vit näckros, säv, missne och sjöfräken. Längs åns kanter växer även en del rörflen och kaveldun. Rörflen är beståndsbildande och dominerar åns kanter i den norra delen av området. Längs ån finns på många ställen en terrass som svämvas över vid högvatten men som är mer torr vid lågvatten (fig 15 och 16). Här växer mer störningsgynnad flora med bl a krypven. Undervattensvegetationen är sparsam i ån. En mindre mängd näckmossa förekommer på sten i fåran.

Tjurkö mosse är bevuxen av rakstammig och hög tallskog (omr. 6). Även söder om mossen finns öppna mader längs ån (fig 20). Delar av dessa har vuxit igen med björk och klibbal. Ytterligare en mosse med tall och gran ligger söder om dessa mader (omr. 7). Denna mosse innehåller vissa lite äldre tallar samt en mindre mängd död ved (fig 41). På gran växer gammelfranslav *Lecanactis abietina* och på björk blodlav *Mycoblastus sanguinarius*. På björk växer fnöskticka *Fomes fomentarius* och svart eldticka *Phellinus nigricans*. På björk finns vedgnag av den vanliga skalbaggen bredhalsad varvsfluga *Hylecotes dermestoides*.

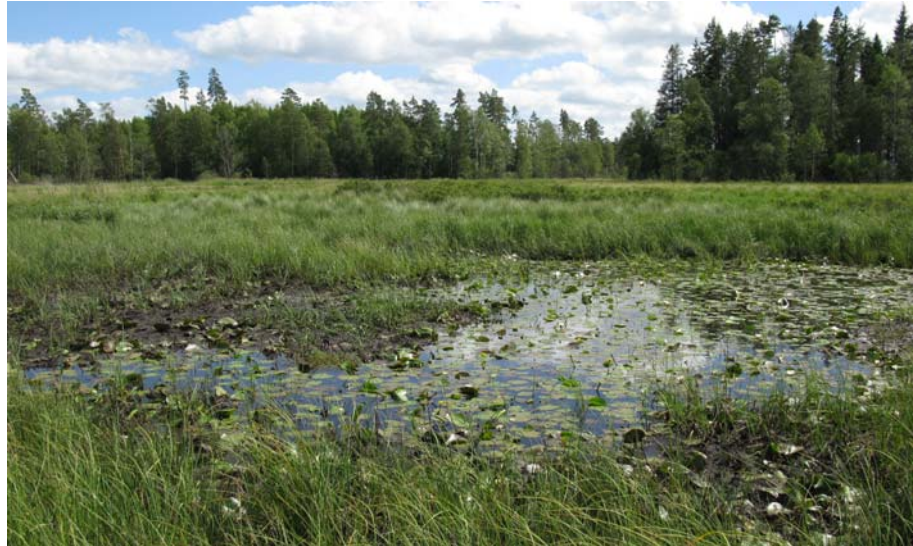
Fig 21. Rester av en gammal åfåra där det fortfarande finns vatten på maderna väster om ån norr om den granbevuxna kullen (omr. 2) som ses i bakgrunden.

På maderna finns rester av gamla åslingor och på något ställe finns fortfarande vattenfyllda småvatten kvar (fig 21 och 22). Här växer bl a säv, vit och gul näckros och vattenklöver. I det mindre småvattnet väster om ån hittades också knappsäv. När maderna svämmas över blir småvattnen en del av det översvämmade vattendraget.

Längre uppströms längs ån vid maderna (omr. 1) sågs större sjötrollslända *Orthetrum cancellatum*. I småvatten på maden (fig 21) sågs rikligt med trollsländor som fyrfläckad trollslända *Libellula quadrimaculata* och obestämda kärrtrollsländor *Leucorrhina sp*, troligen någon av det två arterna *L. caudalis* eller *L. albifrons* där hanarna har grå bakkropp och som båda är upptagna i EU:s habitatdirektiv. Våtmarksområdena inom undersökningsområdet ger bra förutsättningar för en rik fauna av trollsländor.

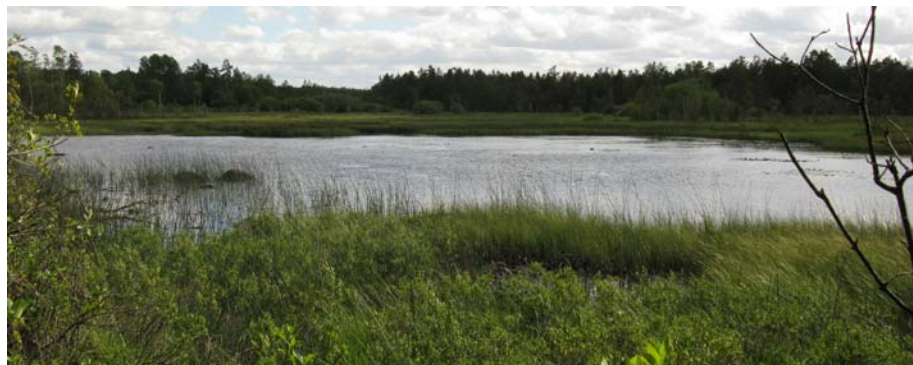
Fig 22. Den större vattensamlingen öster om ån.

Det saknas grunda områden där malyngel kan tillväxa i varmt vatten. Det finns dock 30-40 cm breda erosionsytor längs fåran som skulle kunna utgöra lämplig miljö (fig 15). Vid högre vattenstånd bildar gamla rester efter fåran grund selsjöar som kan utgöra lämpliga uppväxtmiljöer (fig 22).

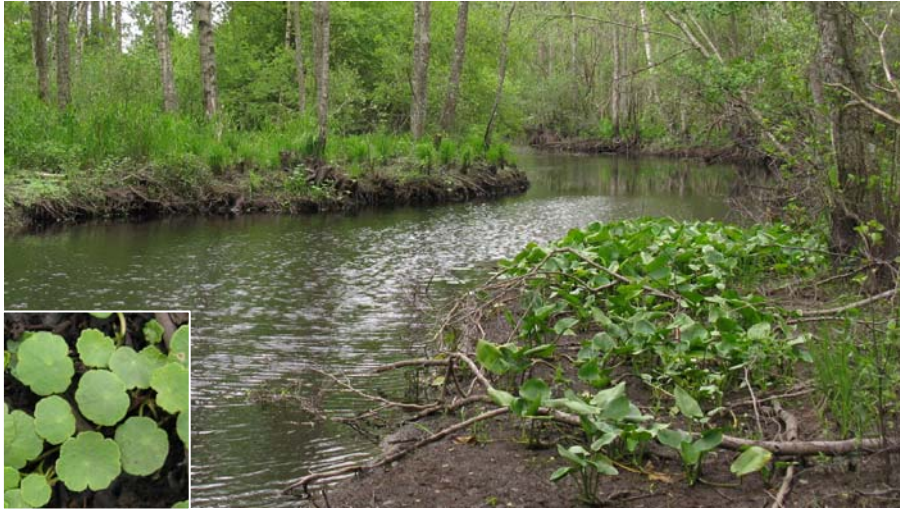
Fig 23. De nedre delarna av lilla Helge å kantas av lövsumpskog. På stränderna växer rikligt med missne samt spikblad. Vattenståndsväxlingar skapar gradienter med våtmarksvegetation. Bilden är tagen vid område 22 och 24.

Sista biten innan ån mynnar i viken finns ett område med svämskog bevuxet med främst klibbal, björk och brakved norr om ån (fig 23 och 24, omr. 24). Längst ut mot vattnet växer videbuskage (fig 35). Svämskogar finns längs en zon längs vikens stränder (fig 42, omr.24-26). Delar av svämskogen är intressantare med riklig tillgång på död ved. Här finns förutsättningar för den rödlistade knäpparen svartfläckad röd-rock *Ampedus sanguinolentus*. I skogen hittades bohål av mindre hackspett samt entita och stjärtmes hördes.

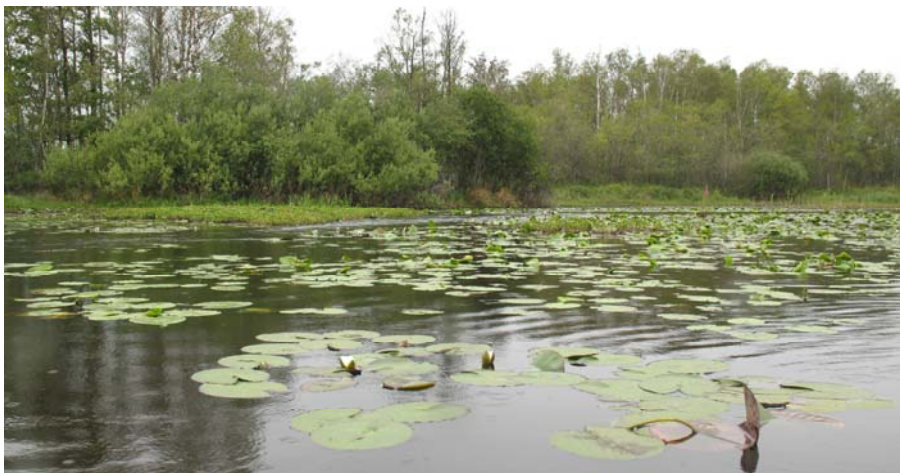
Fig 24. Åmynningen i Möckeln. Här växer rikligt med vit och gul näckros samt mattor av vattenklöver.

Ån mynnar i en mycket långgrund vik med gott om små öar och fler långgrunda vikar ligger längre västerut (fig 33). Vid åmynningen i viken växer täta bestånd med vass, vattenklöver och gul näckros (fig 24). När det gäller undervattensvegetationen verkar den dock vara mycket sparsam. Undervattensväxter sågs över huvud taget inte i sjöns vikar. Bottnen i vikarna bestod av dy och flytbladsvegetationen dominerade, främst av vitnäckros (fig 25). Vattnet var starkt humöst vilket kan vara bidragande orsak till avsaknad av undervattensvegetation. En del ruggar med säv förekommer i vikarna och längs stränderna växer på många ställen bestånd med bladvass.

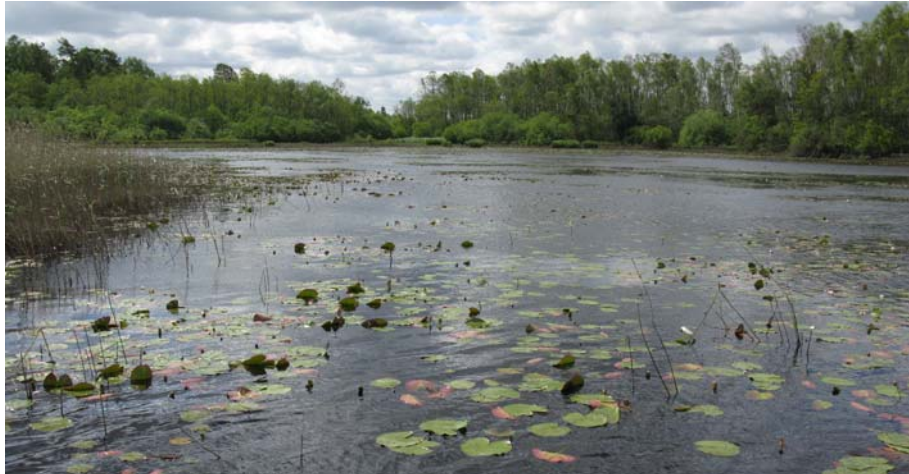
Fig 25. De grunda vikarna domineras av vit näckros. Vid stränderna växer säv och bladvass. I bakgrunden ses strandskog med vide, björk och al som svämmas över regelbundet. Bilden är tagen mot sydost i viken mellan område 24 och 25.

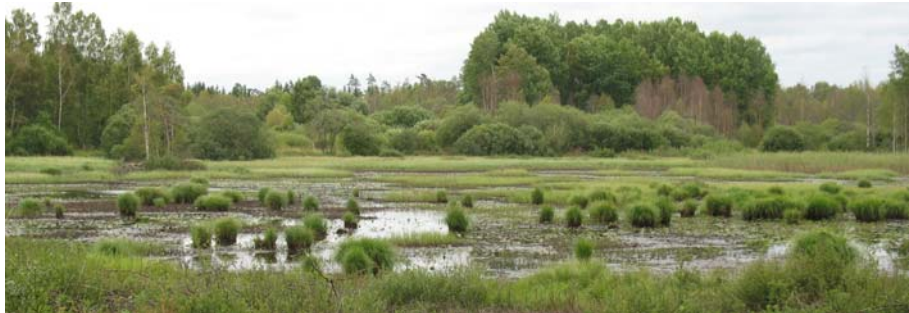
Fig 26. De inre delarna av en av vikarna har en intressant mosaik av våtmarksvegetation som bl a består av bunkestarr, vattenklöver, kråklöver, flaskstarr och igelknopp (omr. 30).

Längst in i de mycket långgrundna vikarna finns en intressant våtmarksmosaik med bl a bunkestarr, vattenklöver, kråklöver, flaskstarr och igelknopp *Sparganium sp* (omr. 30, fig 26). Naturliga vattenståndsvariationer som periodvis torrlägger och periodvis översvämmar strandskogarna gör att intressanta mosaiker och gradienter med svämskog, viden och mosaiker med våtmarksvegetation kan upprätthållas. Även i svämskogarna som med klibbal och björk växer en hel del våtmarksväxter som hundstarr, svärdsilja, videört, spikblad och vattenmåra (fig 42).

De grunda vikarna i området ser ut att vara mycket lämpliga för en rad våtmarksfåglar. I de inre delarna av vikarna med rik våtmarksvegetation kan ovanliga fåglar som småfläckig sumphöna (VU) förekomma (fig 26). Särskilt stor betydelse kan de grunda vikarna ha för rastande fåglar som vadare, änder och gäss som passerar på under flyttning. Vid lågvatten upp-

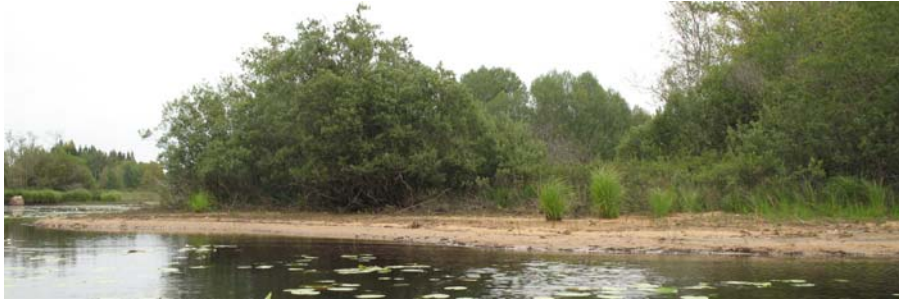
Fig 27. Minerogen strand i västra delen av område 25.

En ca 50 m lång sträcka med exponerad minerogen strand förekom i den västligaste delen av område 25 (fig 27). Stranden bedöms som intressant med förutsättningar för de hotade växterna klotgräs och sjötåtel som finns på andra platser i Möckeln.

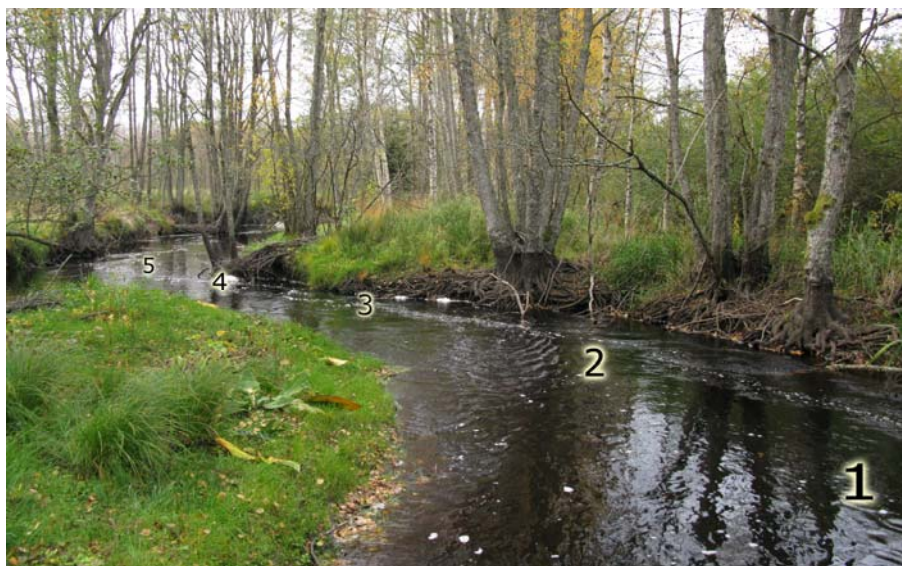
Fig 30. Provtagningslokalen för bottenfauna sedd från öster. De fem sparkproven är markerade på bilden. Resultatet kan ses i bilaga.

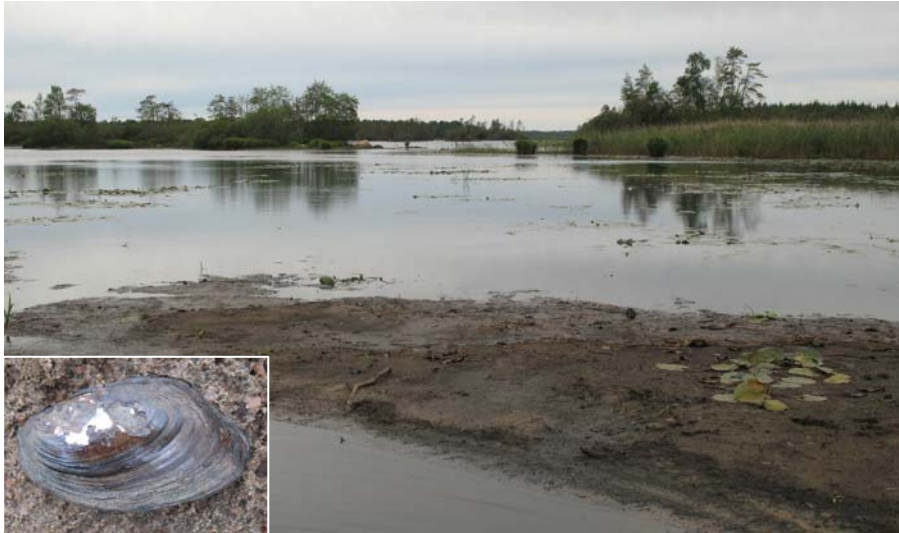
Fig 33. I den grunda viken vid utanför åmynningen hittades skal av flat dammussla.

Strax utanför åmynningen vid det södra utloppet hittades dock ett tomt skal av flat dammussla *Pseudanodonta complanata* (fig 33).

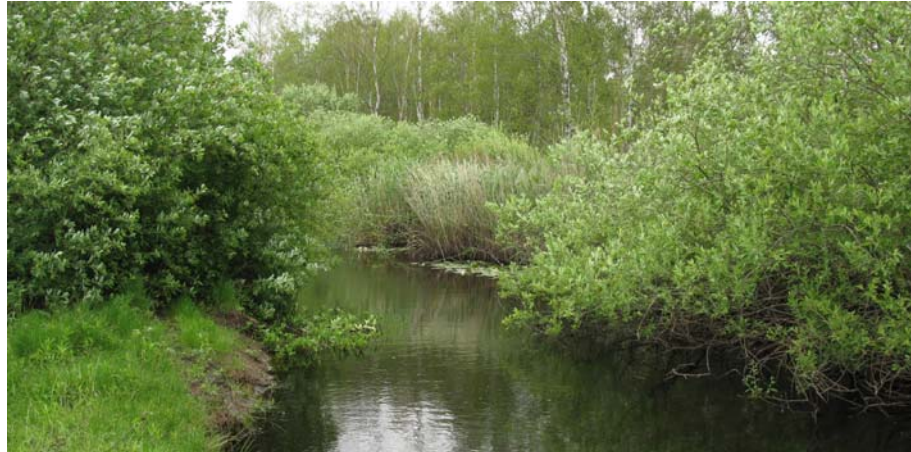
*Fig 35. Överhängande videbuskage nedströms Tjurkö kvarn som skapar lämpliga miljöer för mal.*

Bra uppväxtområden och tänkbara lekområden för mal har tidigare bedömts finnas längs den övre sträckan upp till Tjurkö kvarn (Samuelsson 2001, fig 34). Lämpliga videbuskage som står i kanten av ån samt trädrötter från al finns längs stränderna (fig 35). På tre plaster täckte buskarna i stort sätt hela fåran. Även tänkbara ståndplatser för mal bedöms finnas längs sträckan.

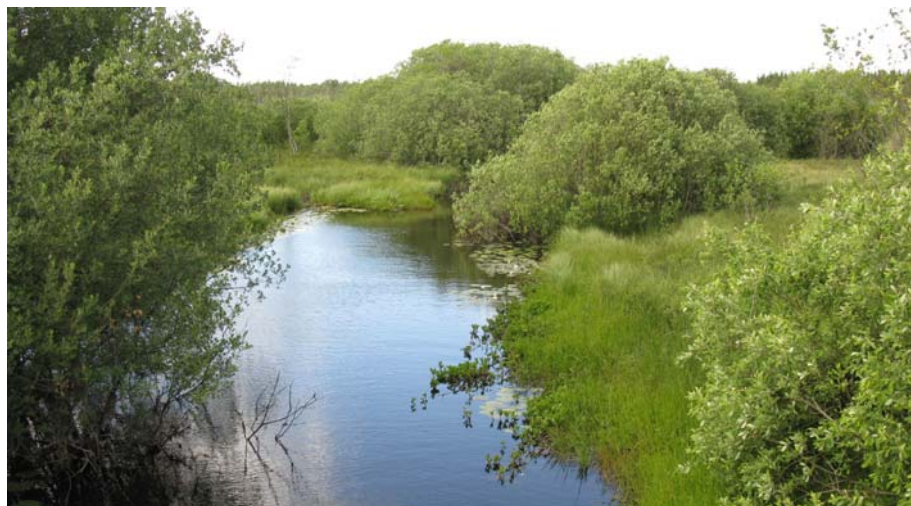
*Fig 36. Område uppströms Tjurkö kvarn och landsvägen som ser ut att vara lämpligt för mal*

Även längs ån uppströms Tjurkö kvarn finns videbuskage och mattor av vattenklöver som ser ut att utgöra en lämplig lekmiljö för mal (fig 36). Om vandringshindret vid kvarnen åtgärdas kan ett nytt lekområde för malen troligen tas i anspråk.

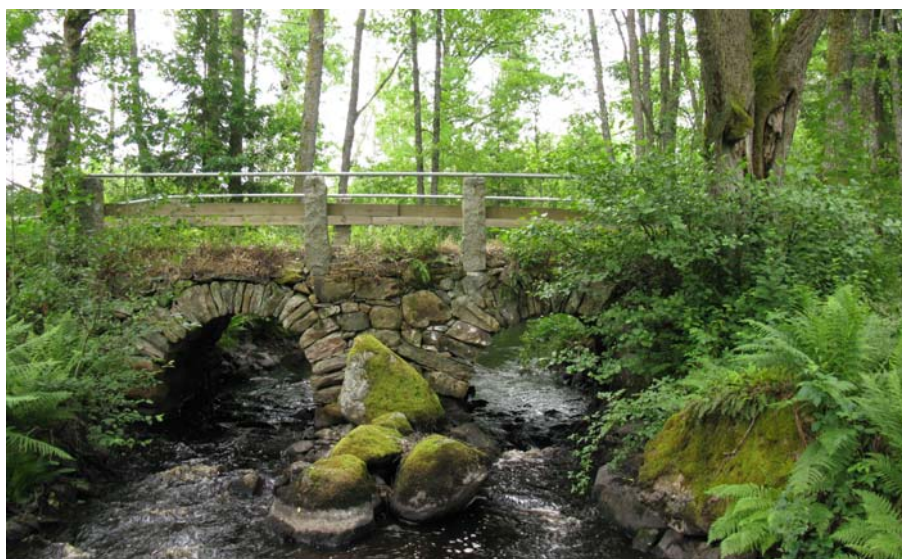
Elfiskeunderökningar har gjorts strax uppströms Tjurkö kvarn från 1994 till 2007 (fig 37). Öring har fångats fram till 1999. Därefter har ingen öring fångats. Årsungar fångades endast vid ett tillfälle 1994. Det förekommer gott om lake samt en del abborre, gädda och mört. Uppströms undersökningsområdet vid Strömman har även bäcknejonöga fångats. Från 1998 påträffas signalkräfta vid elfisket, vissa år i tämligen höga tätheter (20,7 individer/100 m<sup>2</sup>).

Fig 37. Strömsträcka vid Tjurkö kvarn.

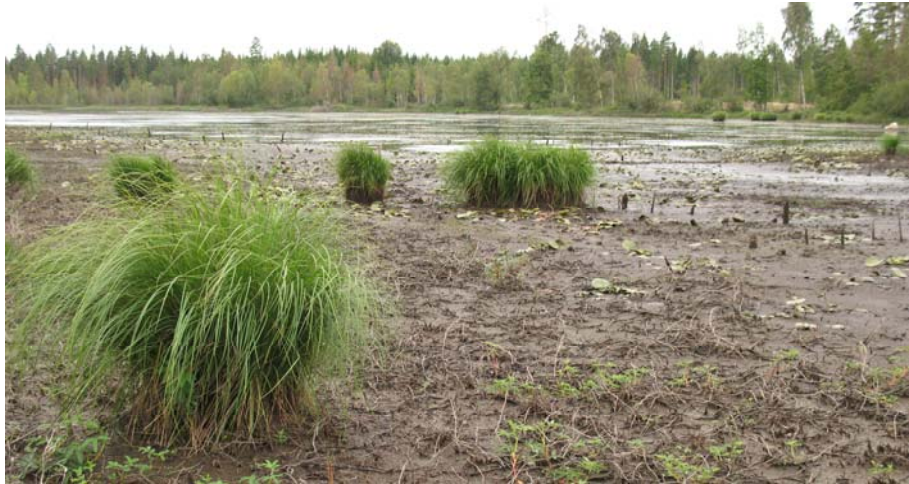
Fig 38. Vid lågvatten kan de grunda vikarna fungera som rastlokal för t ex vadare.

står stora områden med dybankar som lämpar sig mycket bra för rastande vadare, särskilt under sydsträcket under juli-september (fig 38).

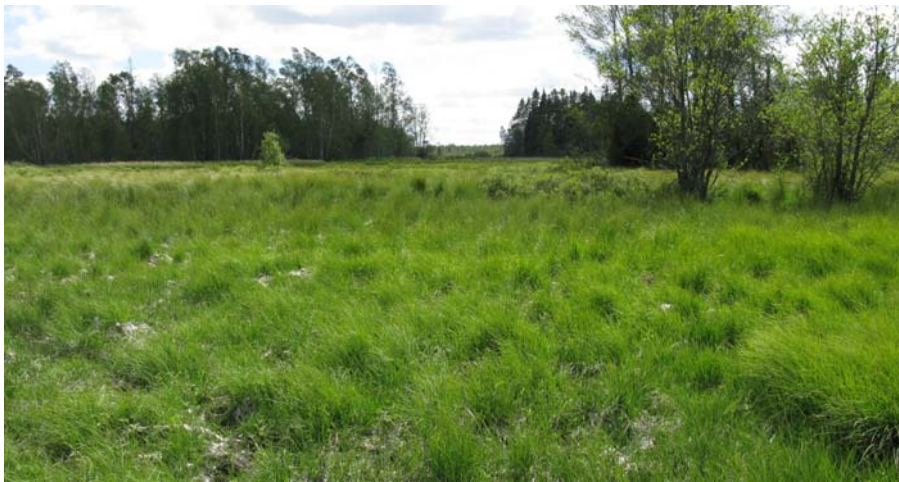
Fig 40. Den norra delen av området består av en större mad. Stora delar är bevuxna av hundstarr. På andra delar växer trådstarr, pors och rör i en intressant mosaik. Området har troligen tidigare använts som slåttermark.

Maderna längs ån i den norra delen av undersökningsområdet utnyttjas säkerligen av en del våtmarksfåglar som änder, vadare och troligen trana. Vid besöket observerades enkelbeckasin och sävsparv (fig 40).

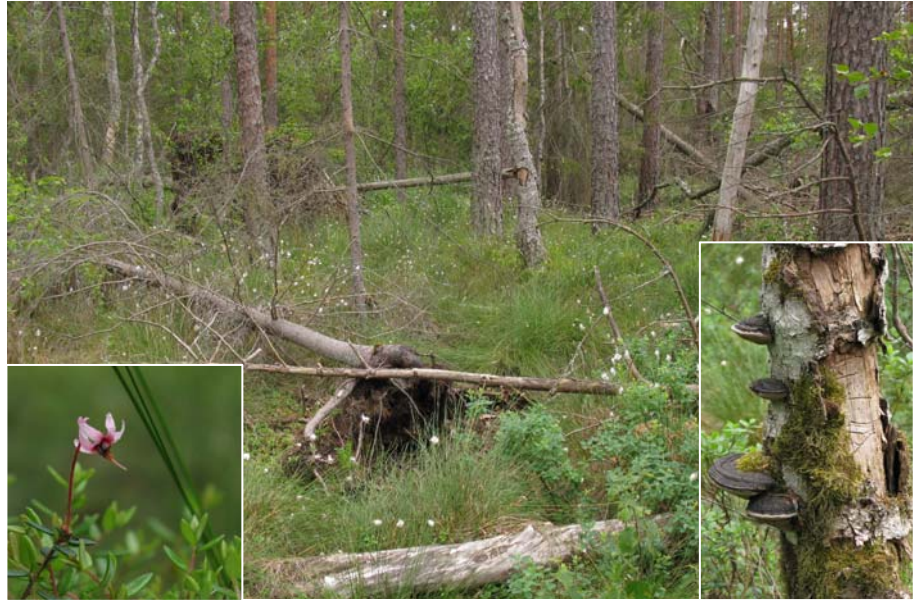
Fig 41. Tallmosse strax söder om ån uppströms Tjurkö kvarn (område 7). Tranbär, svart eldticka och spår av bredhalsad varvsfluga.

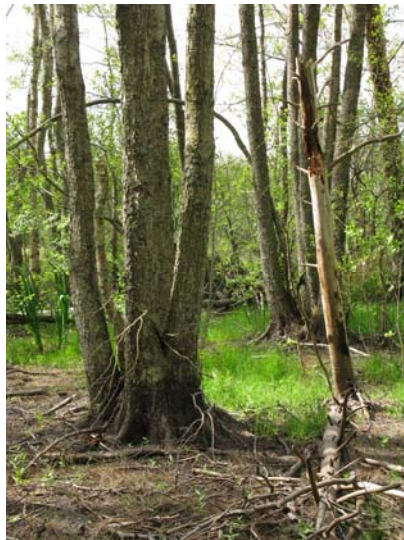
Fig 42. Svämskog med gott om död ved längs sjöstranden (omr. 24). Bohål av mindre hackspett förekommer.

Svämskogarna, lövskogarna och hagmarkerna med gamla lindar är utmärkta miljöer för mindre hackspett (NT) och entita (NT). Bohål från mindre hackspett hittades i svämskogen och entita hördes på flera platser (fig 42).

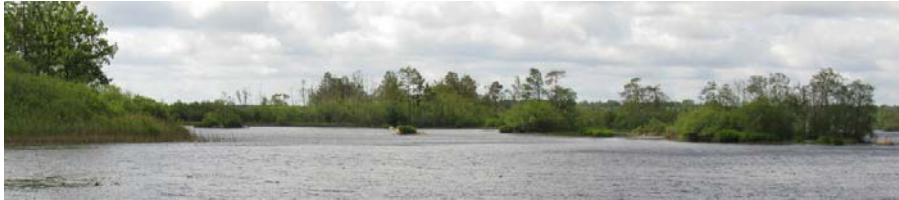
Fig 43. I området finns gott om små öar. På öarna och stränderna växer gott om vide som kan vara en möjlig lokal för hårklomossa.

I området finns även en hel del öar och uddar som främst är bevuxna av björk, tall och vide (fig 43). Öarna har inte besökts men är troligen intressanta eftersom en del död ved har uppstått. Goda förutsättningar bör finnas för den rödlistade hårklomossan *Dichelyma capillaceum* i videsnåren längs stränder och öar. Hårklomossan är beroende av naturliga vattenståndsfluktuationer och det är mycket möjligt att arten finns i området. Tyvärr var videsnåren svåra att nå från sjön på grund av mycket lågt vattenstånd.

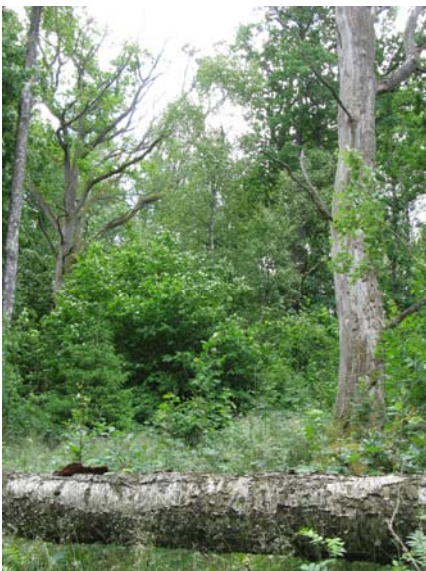
Fig 44. Igenvuxen inäga vid Kalvsnäs.

Lite längre från ån finns lövskogsområden med stort inslag av ädellöv, främst ek, både söder och norr om ån. Skogen är uppvuxen på tidigare inägor. På Kalvsnäs gamla inägor växer skog som domineras av ek och hassel med inslag av björk, asp, rönn och lind (fig 44, omr. 27-28). Eken är tämligen grov och en hel del död ved i form av lågor och torrakor har utvecklats vilket gör att det finns förutsättningar för en intressant fauna av vedlevande skalbaggar. Inga starkare signalarter påträffades utan endast svagare sådana som rostfläck *Arthonia vinosa*, gammelgranslav *Lecanactis abietina* och blodplättlav *Haematomma ochrolecum* på ek. Den östra sidan av näset är delvis avverkad och träden står tämligen glest (omr. 28). Fågelfaunan verkar vara rik med bl a trädgårdssångare. I området finns rikligt med odlingsrösen.
