BYGGNADSANTIKVARISK KONTROLL

KALMAR SJÖFARTSMUSEUM Övertäckning av bemålat tak

Kakelmakaren 5
Kalmar stad
Kalmar kommun
Småland

Meddelande 2005:29

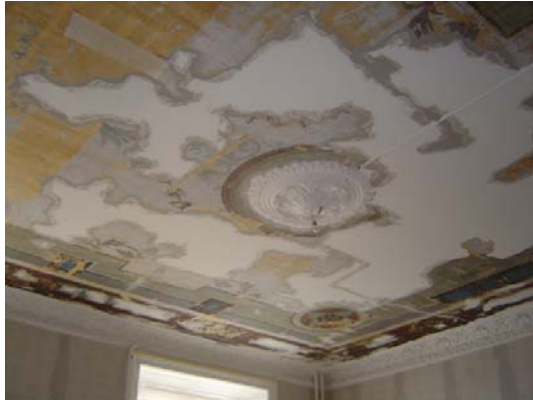
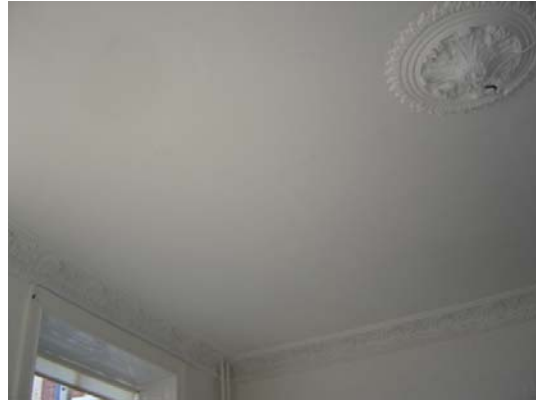
Tak mot sydväst

Besiktning skedde på plats 2005-08-22 då Örjan Molander, Kalmar läns museum, Nils Gustafsson, Fredrik från Måleriservice, Skotte Linde hyresgäst och undertecknad deltog. Den del av taket som frilagts (den västra) vid enkel skrapning uppvisade en bemålad takyta med bårder med dekorfält målade i olja medan enstaka monokroma fält var målade i limfärg. De mönster som framkom bör ha delvis varit schablonmålade delvis målade på frihand i såväl nygotisk- som jugendstil. Den bemålade ytan är inte utpekad/skyddad i BM-förklaringen. Den bemålade takytan visar på sprickbildning vilket kan vara en anledning till att de målats över. Övermålningen har skett 1918 vilket är det år som daterar de tidningspapper som klistrats över och målats vit (och skyddat målningarna). Även takets stuckatur tycks ha varit bemålad. Enligt Örjan Molander Kalmar läns museum finns bilder som visar takmålningar då tullkontoret var inhyst i lägenheten.

under

efter

Besiktning skedde 2005-08-24 för att se provet med testremсор av Mikrolite (tunn glasfiberväv) Uppklstringen visade att limmet höll och inte bubblade sig och att den samtidigt med försiktig hand gick att dra av. Ev fastnar lite men detta bör gå att lösgöra med lite fukt. Undertecknad godkände väv som målas med alkydoljefärg då stuck och rosett är målade med dylikt. Den färg som inte enkelt skrapats ner bibehölls och spacklades försiktigt med vattenlösligt spackel.

Vid slutbesiktning 2005-08-26 skymtade dekorfälten igenom tak som strukits två gånger.

Byggnadsdel	Tillstånd före renovering	Utförda åtgärder
Tak i lägenhet : bv väster, vardagsrum	Putsat tak målat vit inkl stuck och rosett.	Kvarvarande färgrester som ej skrapats bort spacklades med vattenlösligt lim. Taket har täckts med fiberväv limmat med cellulosalim. Taket målat med alkydoljefärg. Följande material har använts: Nitor cellulosa lim Tasso g45 "microlite" Alcro I-tak Alkyd Sandspackel Nordsjö Medium.

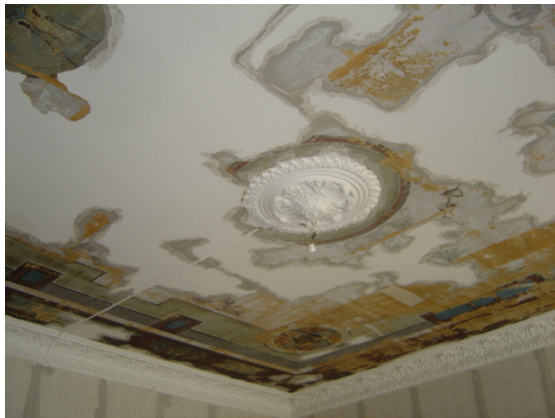
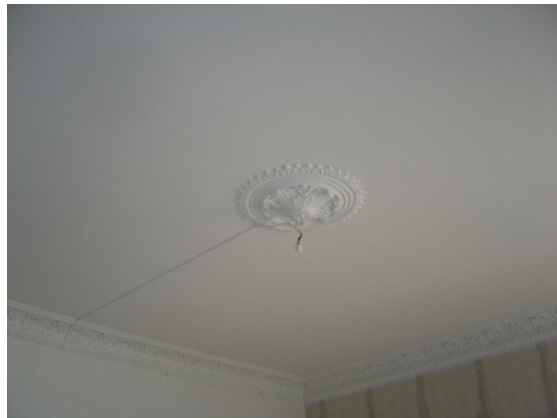
Tak mot nordost

under

efter

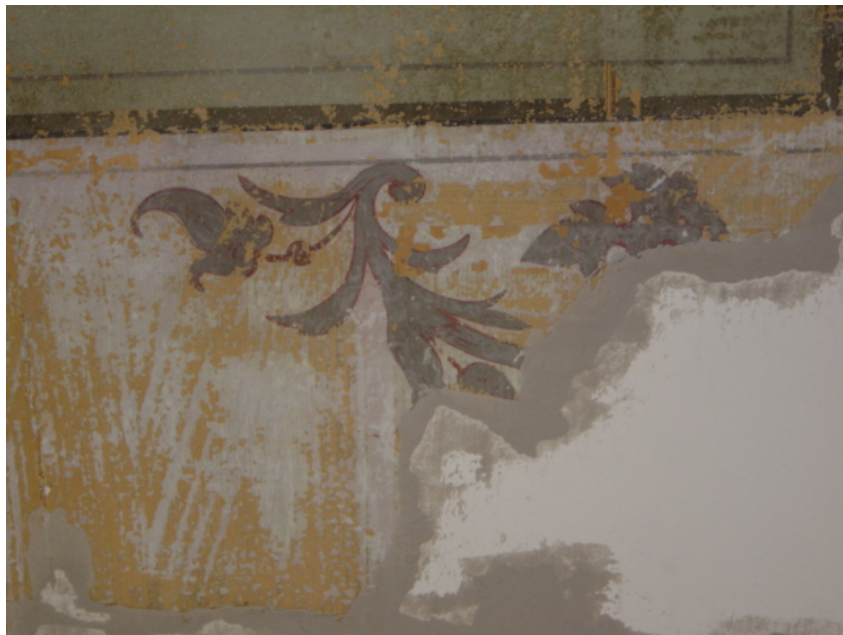
Detalj

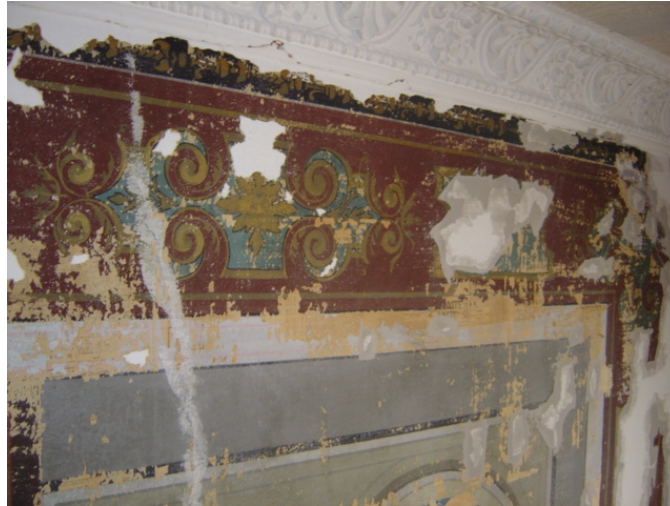
Schablonfält

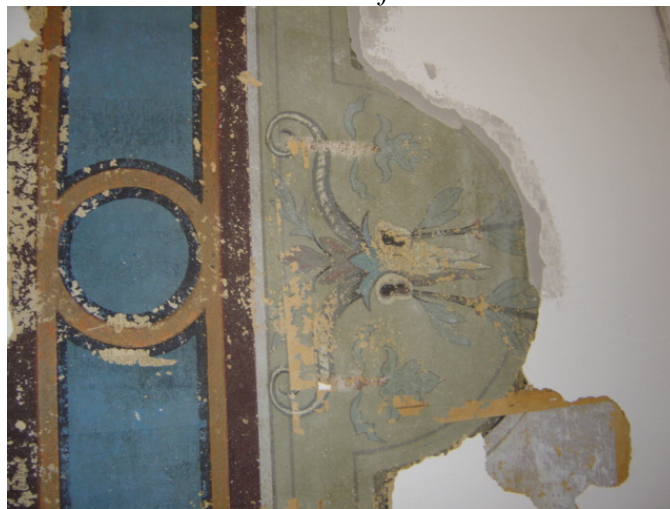
Detalj
