# BIOTOPKARTERING STÅNGÅN 2000

LÄNSSTYRELSEN  
KALMAR LÄN

**Biotopkartering Stångån 2000**

Meddelande 2001:3

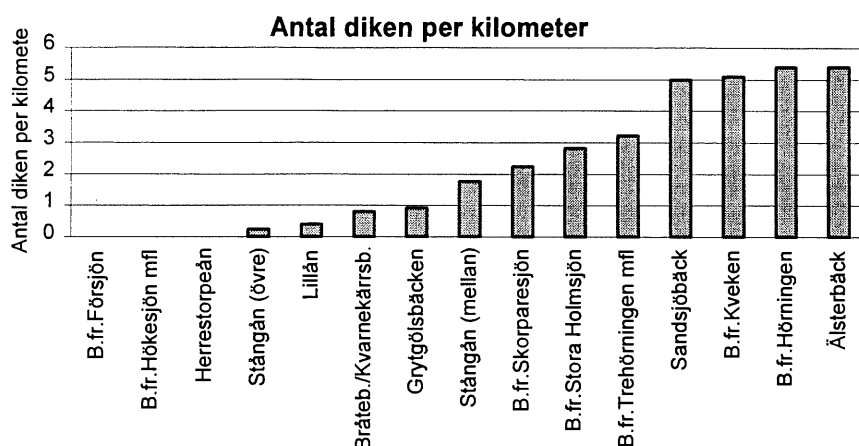
Figur 16. Antalet påträffade diken per kilometer för respektive vattendragsträcka.
