Åtgärder för mer vatten och fisk i Bergshamraån och Enviksbäcken

Enviksbäcken | Norrtälje Kommun | Bergshamraviken/Bergshamraån

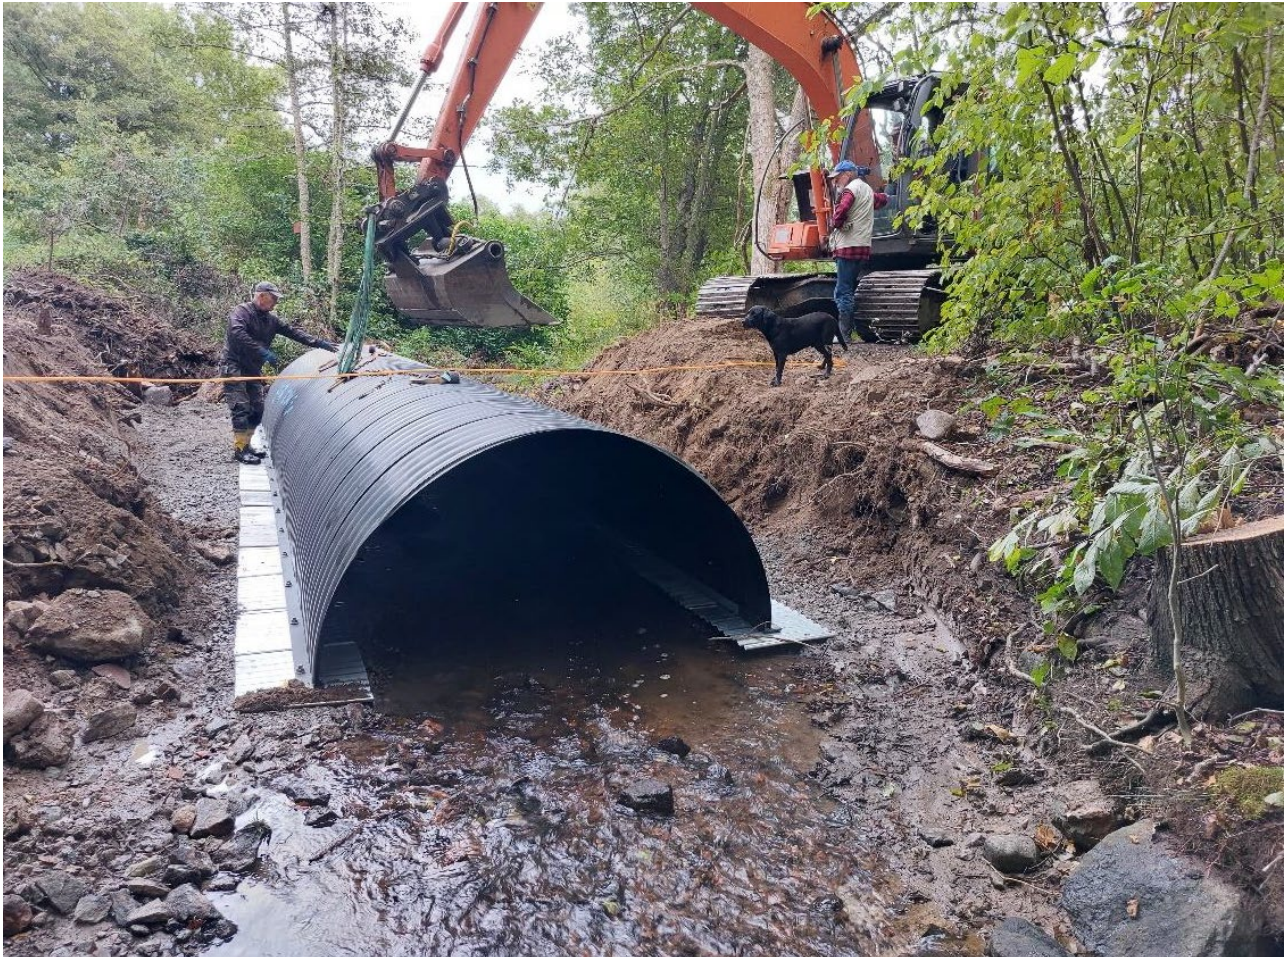
Bild 1. Bilden visar samma plats som i Bild 2. Här med rören borta och halvtrumman under montering. I en halvtrumma som denna fortsätter den naturliga åbotten genom trumman vilket skapar bra konnektivitet för fisk och annan biologisk mångfald. Fotograf: Micael Söderman, Sportfiskarna.

Trumman har under lång tid utgjort ett problem för vandrande fisk. I samband med att Sportfiskarna anlade våtmarken längre uppströms trösklades den genom att åbotten nedströms höjdes. Den har sedan dess fungerat för starksimmande arter så som öring, gäddor upp till ca tre kilo och mört. Större gäddor och abborrar kan dock inte passera. Platsen nämns som åtgärdad i LÅPen men detta är felaktigt. Trumman som idag utgörs av ett svagt lutande betongrör med en diameter på ca 1 meter behöver bytas mot en så kallad halvtrumma (Bild 1 & 2).

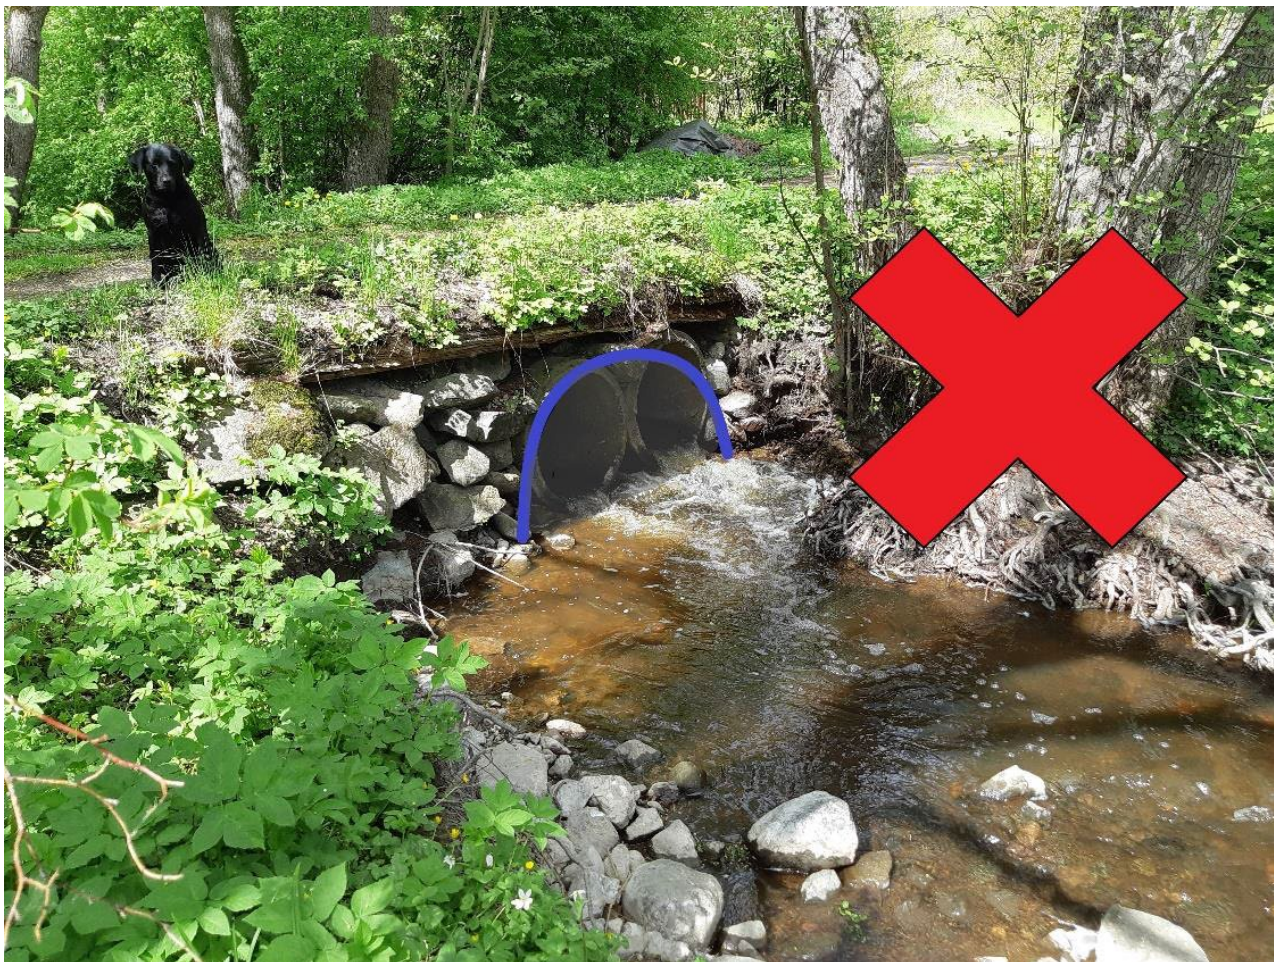
Bild 2. Bilden visar en fellagd brotrumma som inte fungerar för fiskar.
