## Stendalsmölle i Käglean, Rönne ås avrinningsområde

Vid Stendalsmölle har en damm som utgjorde ett definitivt vandringshinder för fisk sänkts av år 2014.

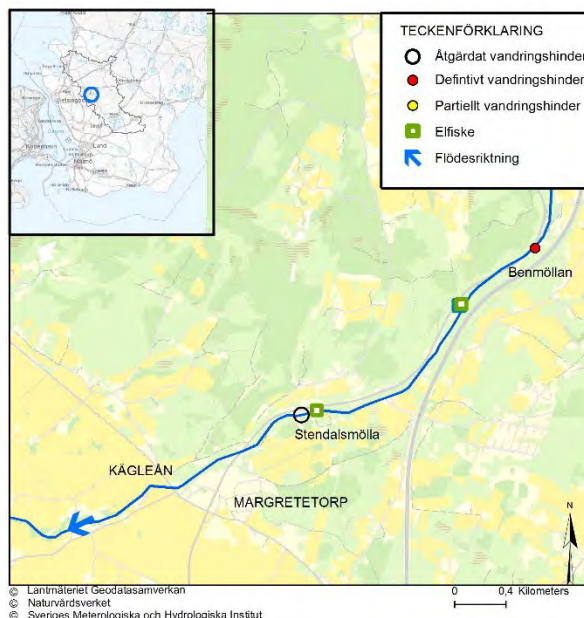
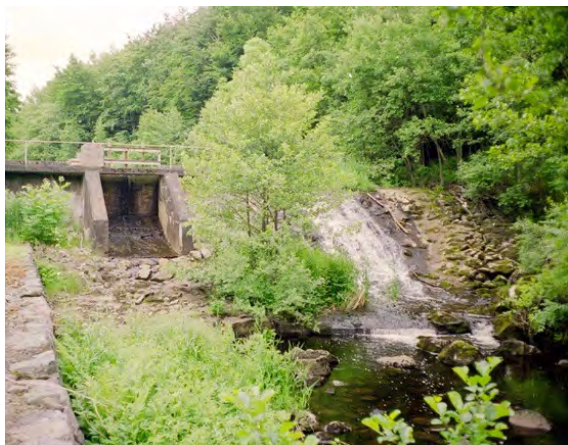
**Figur 1.** Vid Stendalsmölle fanns tidigare en damm som var ett definitivt hinder för alla fiskarter.

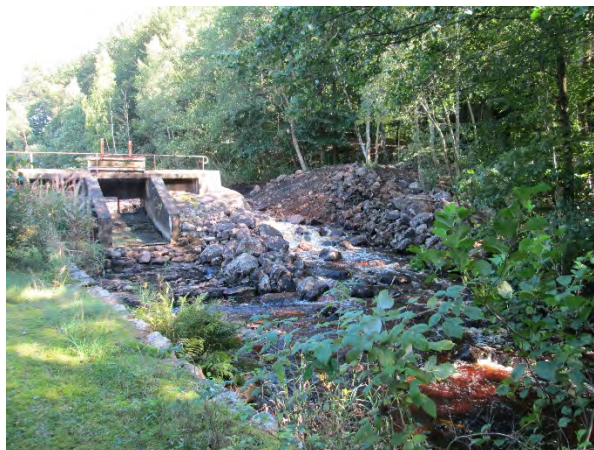
**Figur 2.** Sommaren 2014 öppnades dammvallen upp och dammen sänktes av.

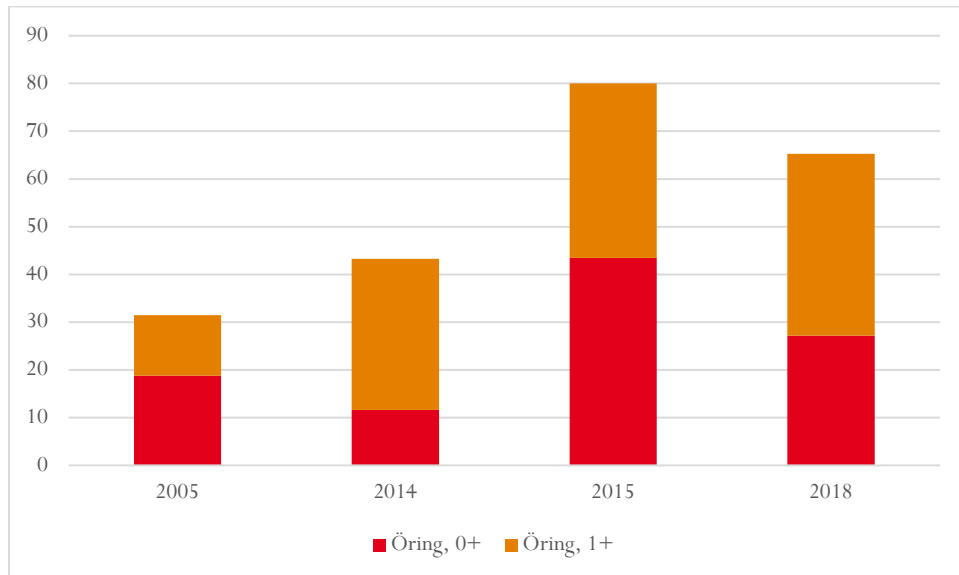
**Figur 3.** Förekomst av öring på elfiskelokal "Uppströms Stendalsmölle" innan respektive efter att åtgärderna genomfördes (sensommaren 2014). Y-axeln anger beräknad täthet (antal/100 m<sup>2</sup>). 0=årsyngel, 1+=äldre fisk.

Provfiske, så kallat elfiske, har genomförts uppströms Stendalsmölle både före och efter att åtgärden utfördes sensommaren 2014. Ett fiske har även genomförts 2016 i den före detta dammen som nu har förändrats till en strömvattenmiljö. Efter avsänkningen påträffas bäcknejonöga och lax, om än i låga tätheter. Samtidigt har antalet öringar ökat markant när öring nu kan vandra upp från havet för att leka, inte minst i vad som tidigare var dammområde. Det ska tilläggas att sommaren och hösten 2018 var exceptionellt nederbördsfattig, vilket kan ha påverkat överlevnaden för fisk.

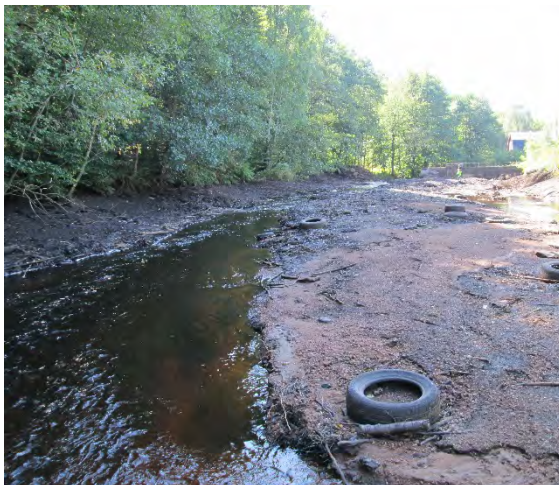
**Figur 4.** Damområdet vid Stendalsmölle direkt efter avsänkning av dämnet.

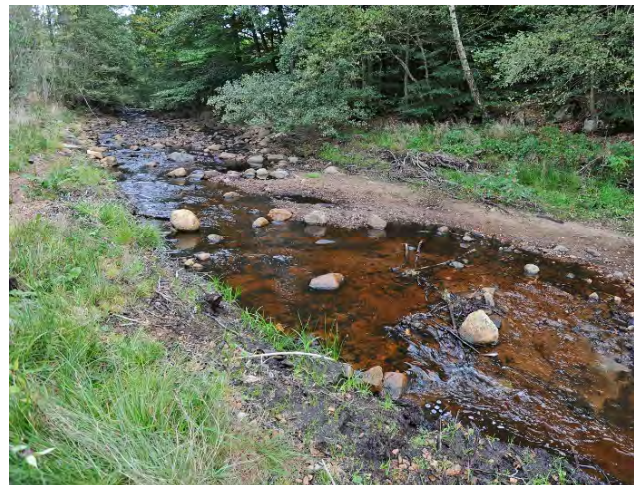
**Figur 5.** Damområdet ett år senare. Skräpet har körts till återvinning och gräs har etablerat sig på den före detta dammbotten.

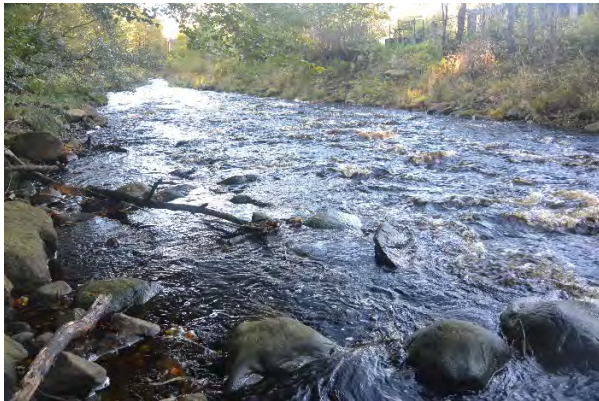
**Figur 6.** *Uppströmsdelen av det före detta dammområdet. Vid elfisken här år 2016 fångades bl.a. lax- och öringungar, se tabell 2.*

**Tabell 2.** Fångster vid elfiskelokalen ”Stendalsmölle, dammen”, belägen i vad som innan åtgärd var en del av dammområdet, ca 70 meter uppströms det tidigare dämmet. Siffrorna anger beräknad täthet (antal/100 m<sup>2</sup>).

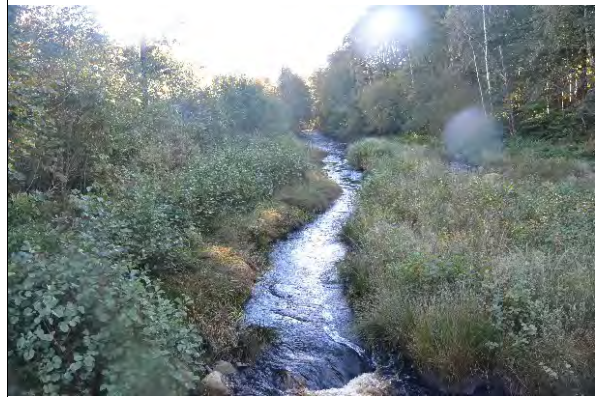
**Figur 7.** *År 2017 har självsådd al börjat etablera sig i det före detta dammområdet.*
