Beskrivning och historik  
över  
områden och byggnader  
i Kulturresevatet  
Komministerbostället Råshult,  
Stenbrohults socken, Älmhults kommun.  
2002-12-16

**till beslut om bildande av kulturreseptatet komministerbostället Råshult**  
Beskrivning av byggnader och områden.

## **Inledning**

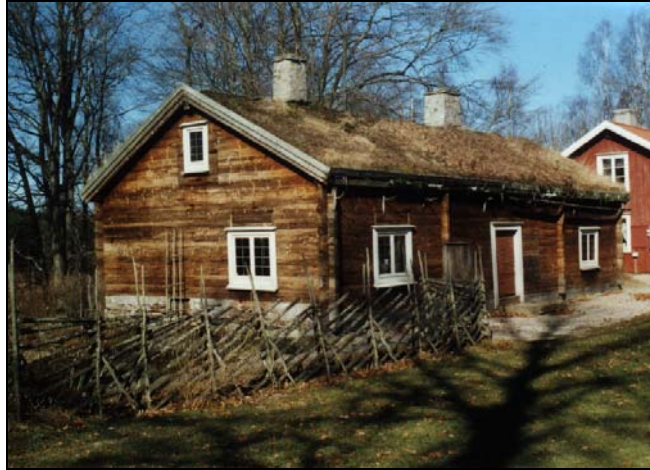
**Södregårdens mangårdsbyggnad ("Linnéstugan") (1)**

- Stomme/Grund** Timmerstomme. Grunden är en enkel torpargrund av gråsten.
- Fasader:** Bart timmer med inhuggningar i timret för reveteringen. Impregnerat med tjära.

- Dörrar/fönster:** Enkla fönster med två lufter som är spröjsade med blyspröjsar. Varje luft har åtta rutor. Fönstren liksom fönster- och dörrfoder är målade med en vit oljefärg. Dörren är en pardörr klädd med liggande panel och är målad i med en brun oljefärg.

- Tak:** Taket är täckt med torv (grästorvor) som ligger på ett undertak täckt med s k platonmatta.
- Övrigt:**
- Historik:** Byggnaden uppfördes någon gång mellan 1751 och 1781. 1807 års syneprotokoll beskriver boningshuset på följande sätt:  
*"1 ½ sätesbyggnad, 24 alnar lång, 11 alnar bred inom knutarna. 4 3/3 alnar hög av furu och grantimmer i knutbygge med tak av näver och torv indelat i följande rum: stufva mitt i byggnaden 9 alnar lång, 8 ½ alnar bred med spis för eldning. På norra ändan, kök med ett avdelat kontor 2 ½ alnar lång, 1 ¾ alnar brett, spis och bakugn på södra, två kamrar med en järnugn i bägge den ene 6 ½ alnar lång och 5 ¼ alnar bred den andra lite längre av 6 alnars bred. Huset är brädfodrat och rödfärgat."*  
1836 års syneprotokoll finner bostadshuset rappat på östra sidan och norra gaveln samt i övrigt brädfodrat. Man kommer vid synen fram till att bland annat västra takhalvan skall täckas om med näver och torv och att bakugnen måste höjas och välvas med gråsten samt jämnas i botten.

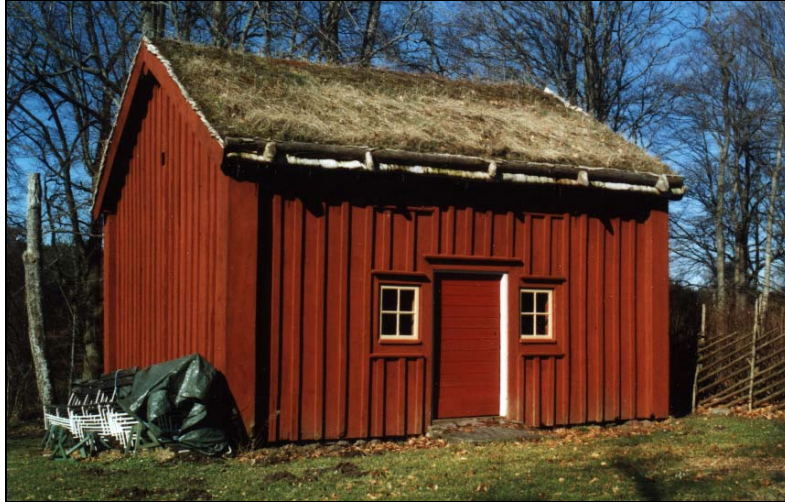
## Sädesmagasinet (2)

- Stomme/Grund** Timmerstomme på gråstensgrund/torpargrund.
- Fasader:** Stående locklistpanel som är målad med falurödfärg.
- Dörrar/fönster:** Dörren är en enkel dörr klädd med liggande panel som är målad med en röd oljefärg. Fönstren är enkla, spröjsade med fyra rutor. De var tidigare målade med en vit oljefärg. Vid senaste renoveringen målades de gula, en kulör som normalt används på fönsterbågar till bostadsbebyggelse.

- Tak:** Torvtak (grästak) på näver.
- Historik:** I syneprotokoll från 1843 finns den gamla sädesboden kvar och redan i den förra synen bestämde man att en ny bod skulle uppföras vilket inte gjorts. I protokollet från 1843 beslutas att en ny byggnad skall uppföras sydväst om den gamla vid hemlighuset. Byggnaden skall ha följande mått och utförande: 9 alnar lång, 8 alnar bred och 5 alnar hög och med två våningar. Det material som behövs är 5 tolfter timmer, 2 tolfter bjälkar till fotsyllar, sparr loft, läkt 4 ½ tolf, näver 40 pund, 3 tolfter plank till golv och innertrappa, dörrar med lås och gångjärn, 4 fönster, mullåsar, vindskivor och takkrokar samt stenfot.

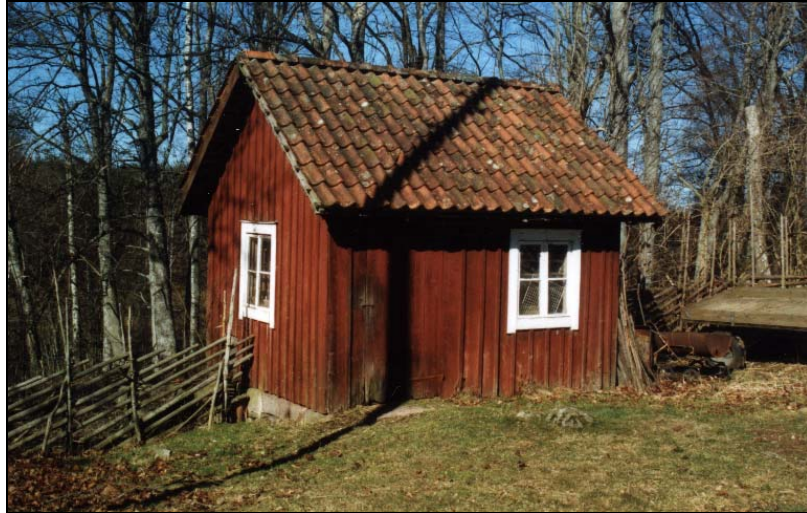
## Brygghuset (4)

- Grund/konstruktion:** Regelverksstomme på gråstensgrund/torpargrund.
- Fasad:** Ytterväggarna är klädda med stående locklistpanel som är målade med falu rödfärg.
- Dörrar/fönster:** Dörren är en enkel bräddörr som är målad med falu rödfärg. Fönstren har två spröjsade lugter med två rutor i varje de är målade med vit oljefärg liksom fönsterfodren.
- Tak:** Enkupiga lertegelpannor som ligger på ett äldre sticketak.
- Övrigt:** Skorsten saknas men murstock finns.
- Historik:** I syneprotokoll från 1910 nämns att det inte finns något brygghus på bostället och man beslutar att uppföra en på lämplig plats. Vid nästa syn, 1926, nämns brygghuset:  
*"Brygghus: av stolpar och bräder under tak av stickor, 4 meter långt, 3,5 meter bredt och 2,3 meter högt rödfärgat och försett med cementgolv och inmurad gryta."*
- Källor** Syneprotokoll från 1910 och 1926.

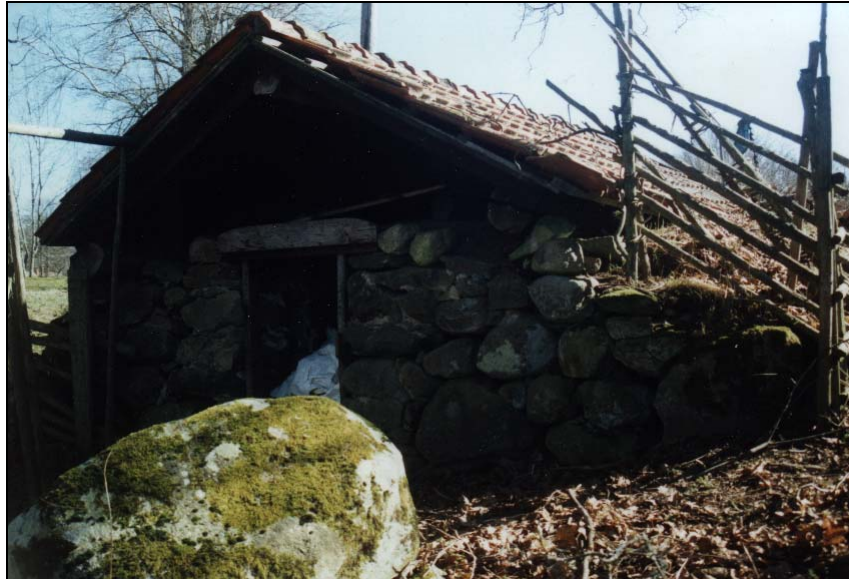
## Jordkällaren (5)

<b>Stomme/Grund</b>	Stenväggar, nedgrävd i backe.
<b>Fasader:</b>	Stenväggar. Ena gaveln är brädklädd.
<b>Dörrar/fönster:</b>	Dörr saknas.
<b>Tak:</b>	Tegeltak, enkupiga lertegelpannor.
<b>Historik:</b>	Någon gång mellan 1824 och 1836 uppfördes källaren, 5 alnar lång, 4 alnar bred och 2 ½ aln hög. Det är först i ett syneprotokoll från 1874 som byggnaden får någon anmärkning. Taket är dåligt och man beslutar att lägga om det inre taket och att det yttre taket skall täckas med bräder. Detta har fortfarande inte skett 1879 men 1886 har man inga anmärkningar, om ett brädtak har lagts står det inget om. I syneprotokollet från 1901 har källaren tak av näver och torv. År 1909 är taket dock täckt med bräder. Syneprotokollet från 1940 nämner att taket skall kläs med stickor.
<b>Källor:</b>	Syneprotokoll från 1836, 1874, 1879, 1886, 1901, 1909 och 1940.

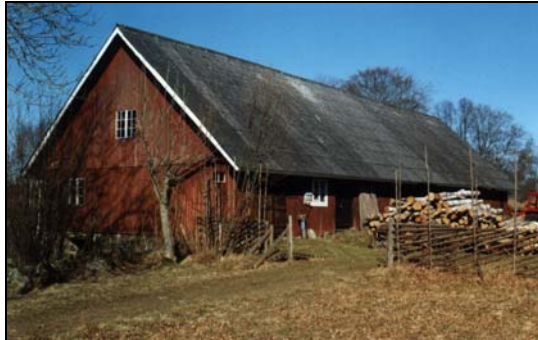
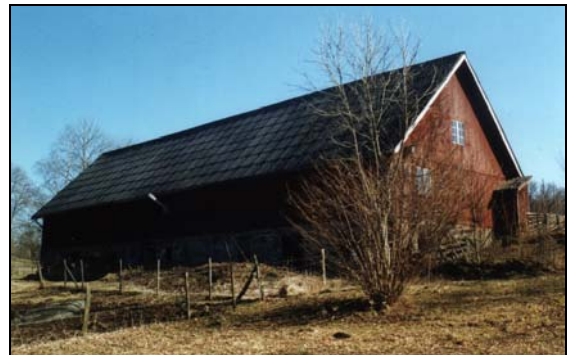
## Ladugården (6)

- Stomme/Grund** Nedre våningen som inrymmer fähusdelen är uppmurad med huggen sten. Övervåningen har regelstomme.
- Fasader:** Stenväggar och stående locklistpanel som är målade med falu rödfärg.

- Dörrar/fönster:** Dörrarna är panelklädda bräddörrar som är svartfärgade. Fönstren är enkla spröjsade fönster av olika storlek och utseende. De är målade med en vit färg.

- Tak:** Taket är täckt med eternit som ligger på ett gammalt sticketak. Taket var när det byggdes täckt med halm och sedan under en period täckt med stickor.

- Historik:** Ladugården byggdes 1872. Byggnaden uppfördes i två våningar, den undre av sten och den övre av trä. 104 fot lång och 36 fot bred och varje våning fick en höjd av 8 ½ fot. Taket var täckt med halm. Byggnaden inreddes på nedre våningen med: fähus inrett med tio bås och två kättar, redskapshus, ströfoderrum och svinhus. Övre våningen: vagnbod, stall med tre spiltor, selkammare, loge, hö- och sädeslada samt slöjdrum. I syneprotokollet från 1896 nämns att taket på östra sidan skall täckas om med stickor. 1901 har byggnaden tak av stickor. Här nämns även att en del i nedre våningen är inrett till får- och svinhus. Först i syneprotokollet från 1949 nämns någon förändring. Då planeras att vid ladugårdens västra sida intill kostallet anlägga en cementerad gödselstad med gödselvattenbrunn samt inreda ett höns hus som rymmer 50 höns i ladugårdens södra del. 1950 nämns att 4 nya

Under hösten år 2002 har den södra halvan av taket lagts om med halm.

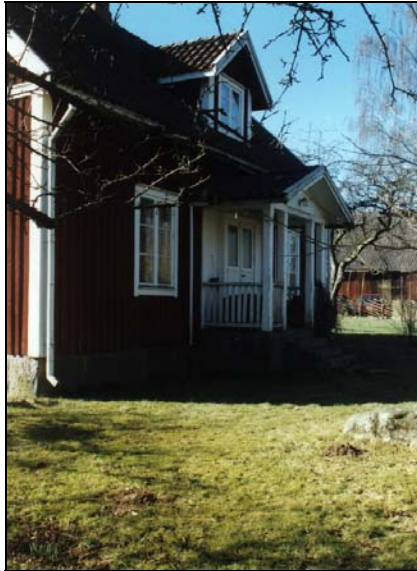
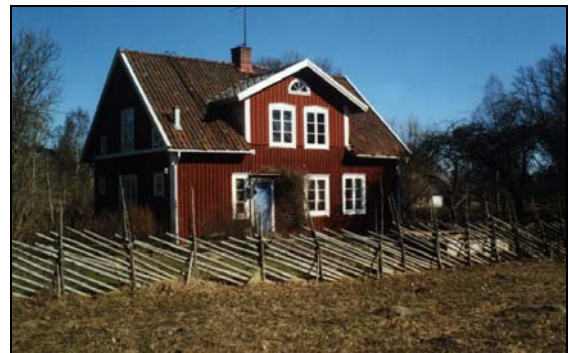
**Arrendatorsbostaden (7)**

<b>Stomme/Grund</b>	Plankstomme på grund av huggen sten.
<b>Fasader:</b>	Stående locklistpanel som är målad med falu rödfärg.
<b>Dörrar/fönster:</b>	Kopplade, spröjsade fönster. Äldre pardörr som isolerats utåt på norra fasaden, enkel isolerad (köks)dörr på södra fasaden.
<b>Tak:</b>	Taket är täckt med enkupiga lertegelpannor
<b>Övrigt:</b>	
<b>Historik:</b>	<i><u>"Förslag till boningshus vid lönebostället Råshult</u></i>  <i>Byggnaden förlägges öster om ladugården, med framsidan mot norr och i linje med ladugårdens norra gavel. Afståndet till ladugården från boningshusets västra gavel bör vara 36 meter. Huset får en längd av 11,5 meter och en bredd av 8 meter med en höjd å sidoväggarna av 3,7 meter och bygges på sockel av kilad sten. Höjden i rummen blir c:a</i>

Under 2001 har en takkupa byggts på södra taksidan och takteglet byts ut mot nytt enkupigt lertegel.

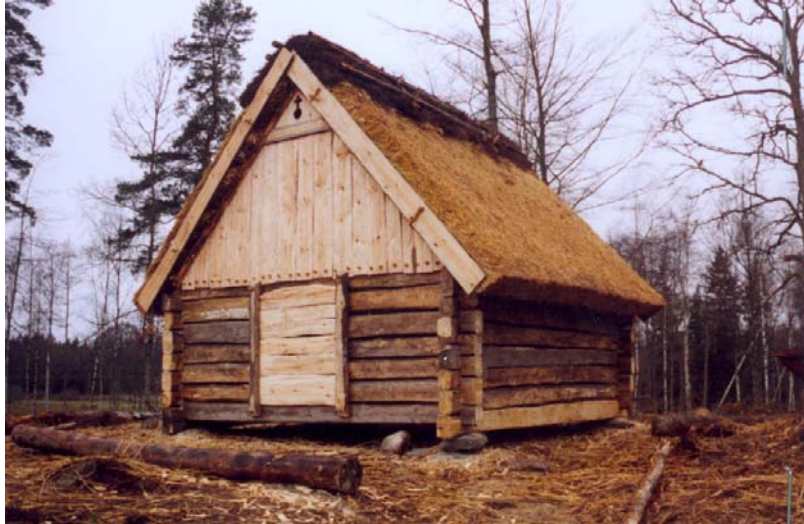
## Ängsladan

<b>Stomme/Grund</b>	Timmerstomme.
<b>Fasader:</b>	Bart timmer.
<b>Dörrar/fönster:</b>	Dörren består av en öppning i vilken man kan lägga brädor över varandra för att stänga till dörren. Längst upp vidnocken har man gjort vädringshål som är utformade likt de som finns på ladugården.
<b>Tak:</b>	Halmtak av råghalm med vass nertill, vilket skall vara osmakligt för djuren.
<b>Övrigt:</b>	
<b>Historik:</b>	Byggnaden är en rekonstruktion som uppfördes 1999. En ängslada har stått på platsen, vilket framgår av Laga Skiftets karta från 1841 - 42. Endast grundstenarna fanns kvar när arbetet med en rekonstruktion påbörjades. Modellen är byggd efter en ängslada från Pjätteryd.

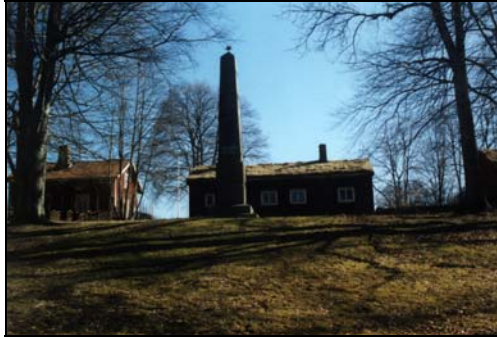
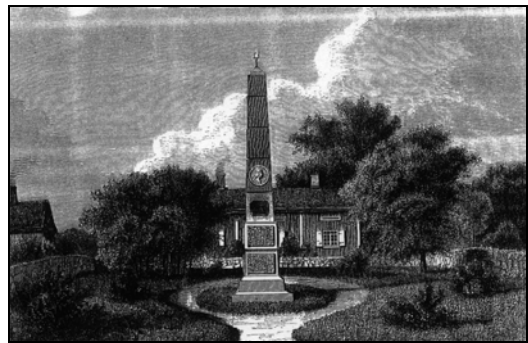
## Monumentet och omgivande område (3, B)

*"Råshults prestgård i Småland med monumentet öfver Linné". Bild från Folklivsarkivet i Lund.*

Arbetet och insamlingen utmynnade i ett område väster om mangårdsbyggnaden där minnesmärket skulle vara väl synligt från den förbipasserande järnvägen. Områden inramades av en hög och bred mur av granitblock som försågs med två järngrindar, en mot stugan och en mot järnvägen. I mitten placerades en sju meter hög obelisk som designats av Angerstein. Obelisken är prydd av en medaljong med Linnés porträtt och en toppstjärna.
