## Herdins skölbrygga

Herdins skölbrygga är den sista kvarvarande resten av Herdinska färgargården, som var belägen intill Faluån. Färgeriet grundades på 1760-talet och var verksamt i mer än 200 år. Skölbryggan förklarades som byggnadsminne 1988.

LÄNSSTYRELSEN  
DALARNAS LÄN

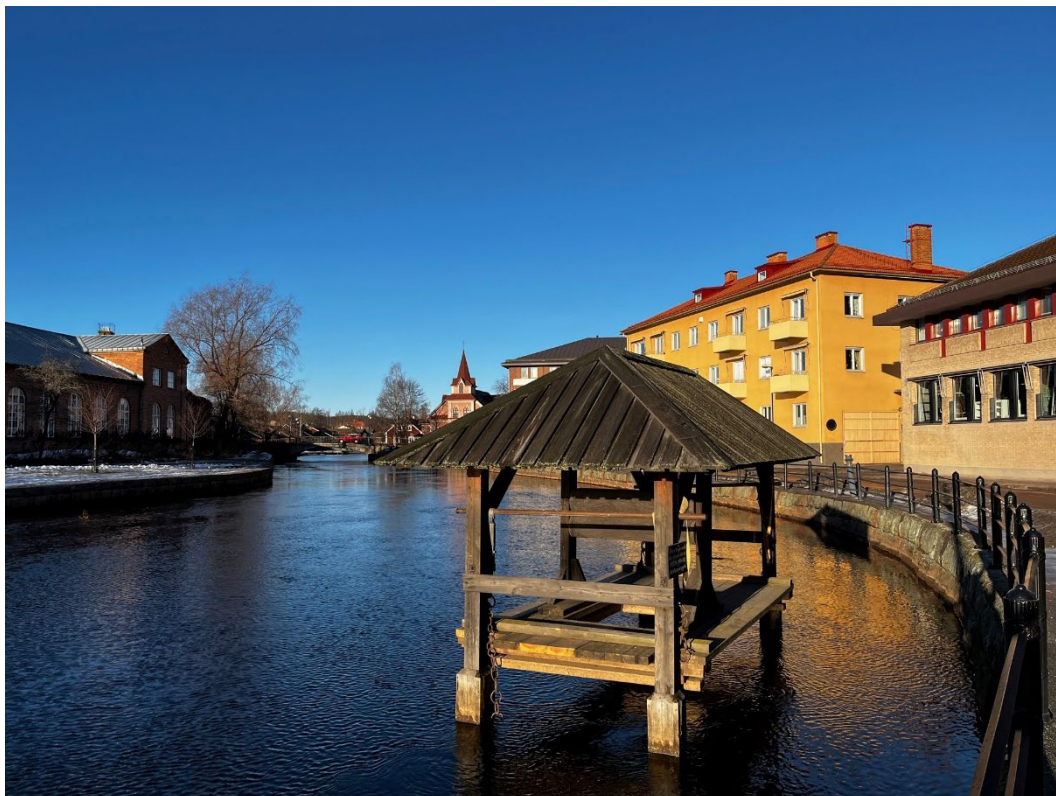
**Figur 1. Herdins skölbrygga ligger i centrala Falun, utmed Östra Hamngatan. Foto: Lovisa Lindberg, Länsstyrelsen i Dalarnas län.**

Herdins skölbrygga ligger i Faluån i centrala Falun. Bryggan ligger vid den stenskodda kajen nedanför Stadshusgränd utmed Östra Hamngatan.

Bryggan är en cirka 2,5 meter bred och 4 meter lång öppen konstruktion vars golv består av grova plank. Bryggans nivå följer vattenytans genom att den i hörnen är kedjad till stolpar som är gjutna i åns botten. Stolparna bär också upp det bräntäckta valmade taket. I bryggans mitt finns en öppning där tvättgodset sänktes ned. På bryggan står en mangel med kraftiga trävalsar genom vilken vattnet pressades ut efter sköljningen.

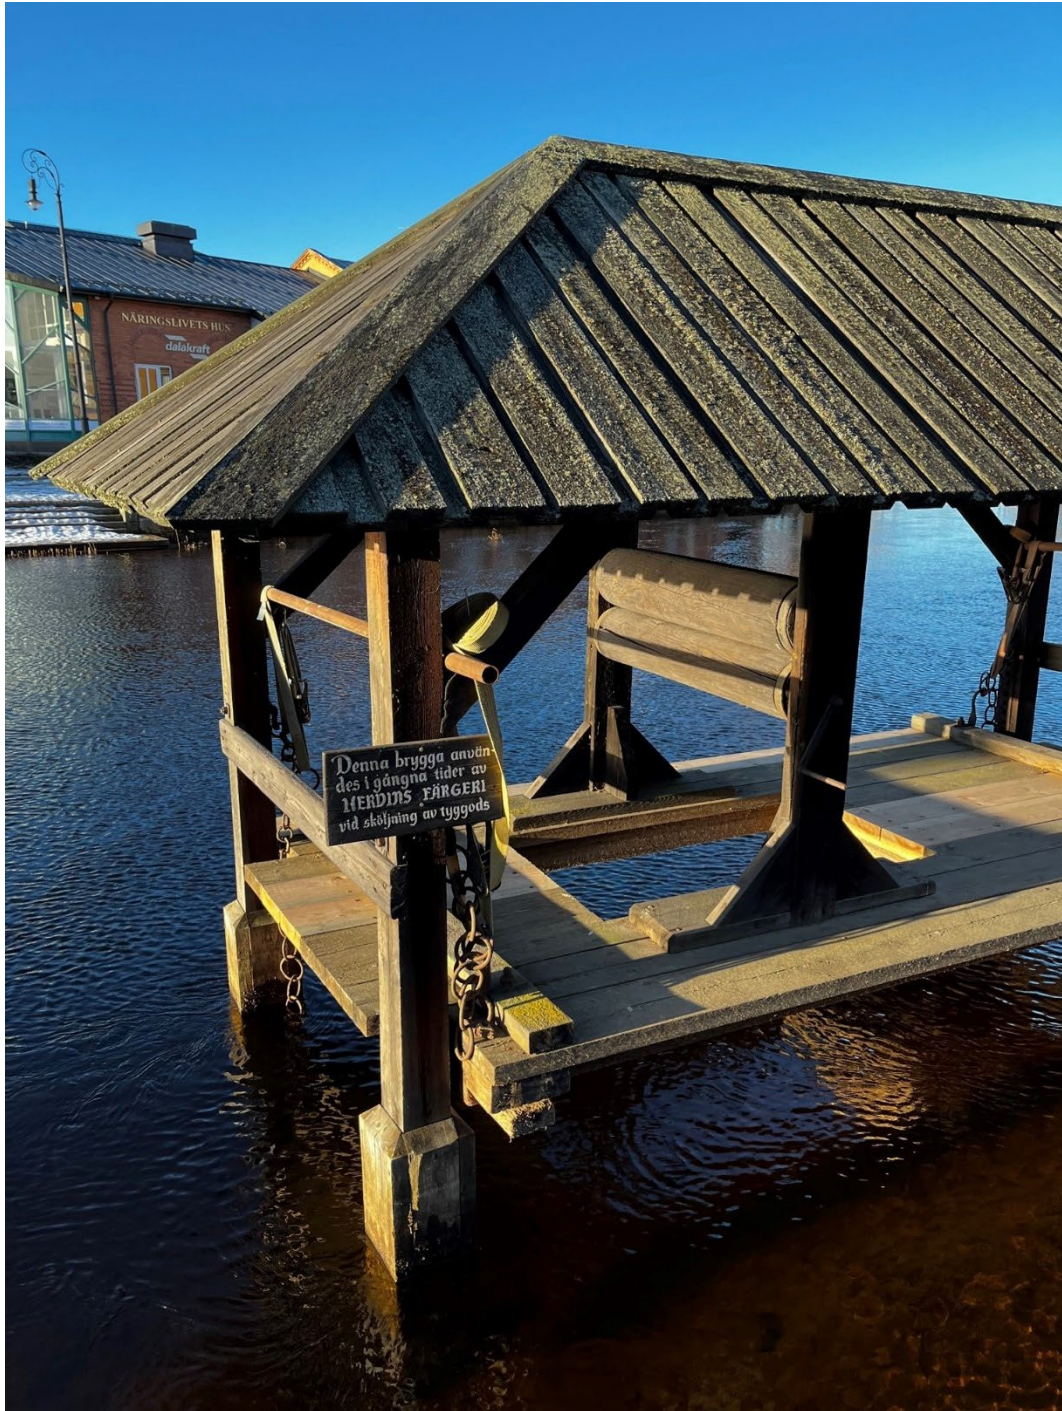
**Figur 2.** Bryggans mangel användes för att pressa vatten ur tyget efter sköljning. Foto: Lovisa Lindberg, Länsstyrelsen i Dalarnas län.

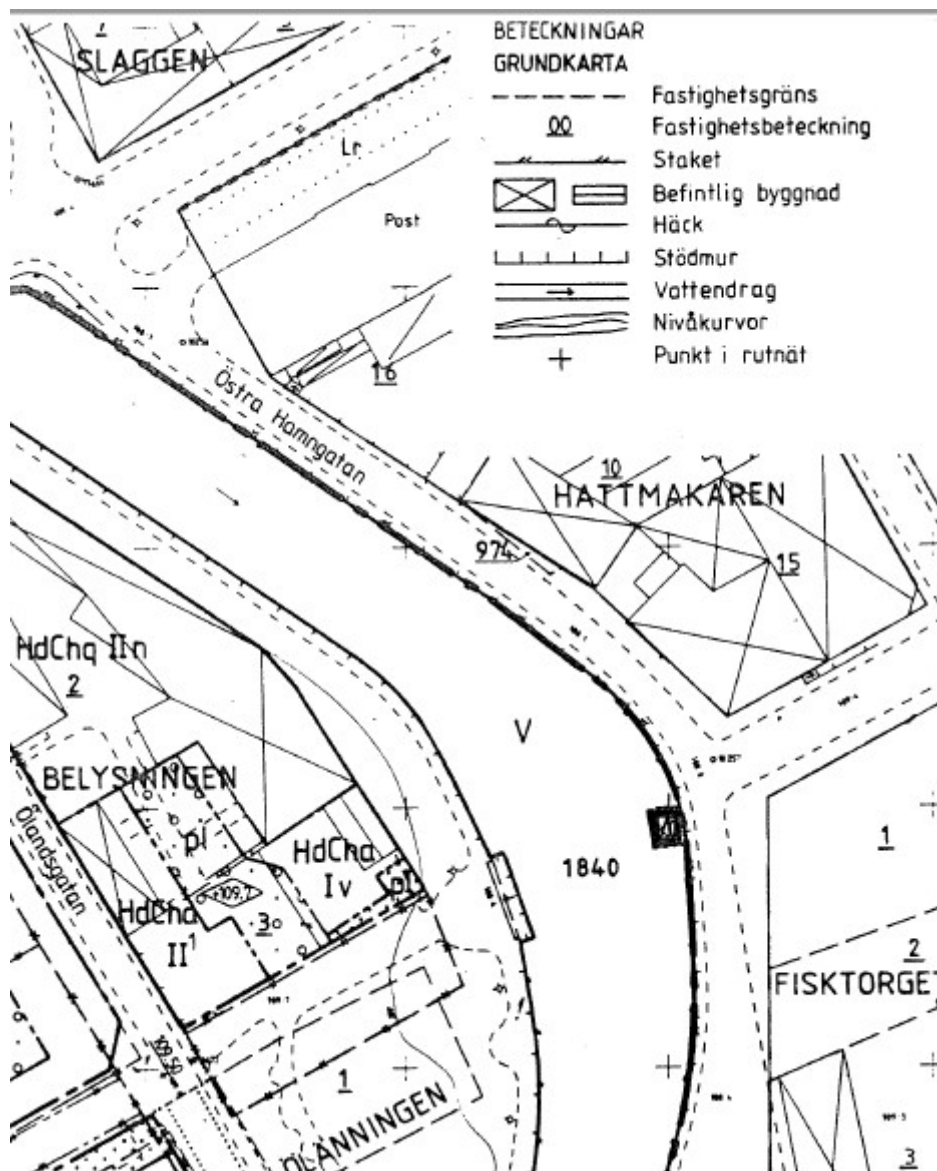
Figur 3. Situationsplan med byggnadsminnet markerat med svart linje. Ur beslut 1988.12.16.

1. Byggnaden, som markerats med svart på bifogade situationsplan, får ej rivas, flyttas, byggas om eller på annat sätt förändras.
2. Byggnaden skall underhållas så att den inte förfaller. Vård- och underhållsarbeten skall utföras på ett sådant sätt att byggnadens kulturhistoriska värde inte minskar.
