Fräsgården

Fräsgården i Leksand utgör ett gott exempel på en välbevarad nordsvensk gård, kringbyggd på alla sidor. Gården ligger på ursprunglig plats och ägarna kan spåras tillbaka till 1600-talet. Fräsgården byggnadsminnesförklarades 1970.

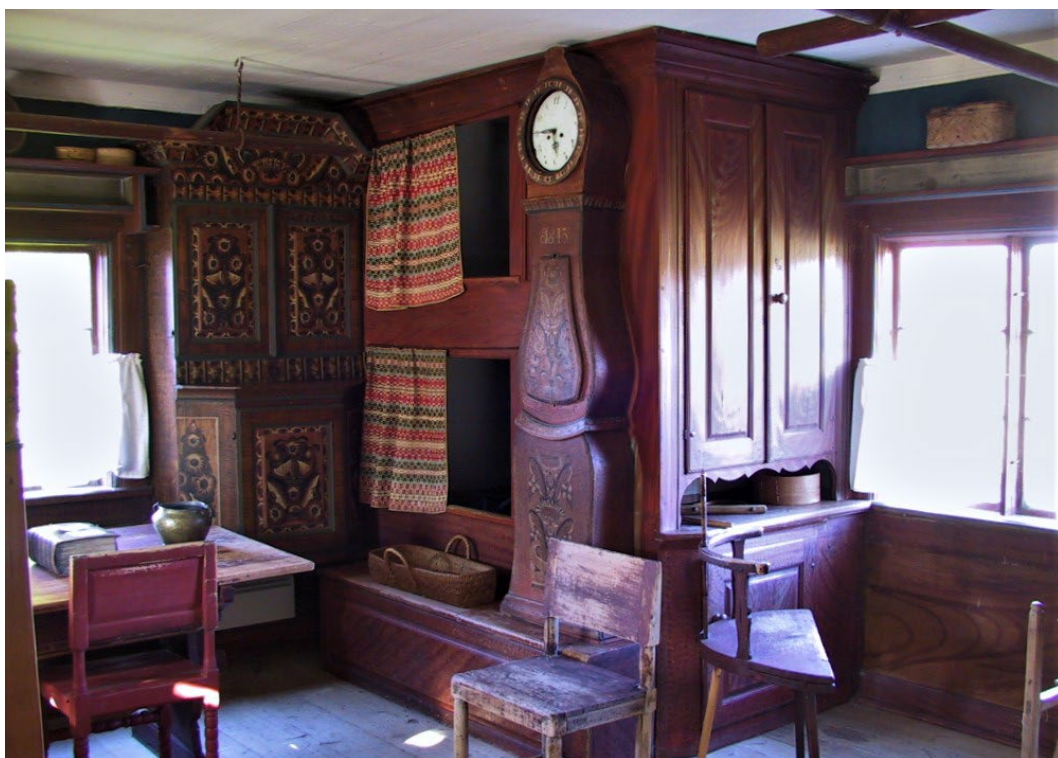
Figur 1. Manbyggnadens interiör är välbevarad med ursprungliga kurbitsmålningar. Till höger skymtar en av takstängerna.
Foto: Länsstyrelsen i Dalarnas län.

Bostadshusets kök har enligt uråldrig sed indelats genom takstängerna. Stången närmast gavelfönstret kallas på leksandsmål "krunstång." Bakom krunstången framför gavelfönstret hade husbonden sin plats. Enligt brölloptradition i byn skulle krunstången tas ned vid bröllop och bruden lyftas över densamma.

Byggnaden rymmer en väl bibehållen boendemiljö. Interiören är välbevarad med ursprungliga väggmålningar, kurbits och möbler. Sammantaget ger den välbevarade miljön en god inblick i livet på en välbeställd gård i Leksand i svunna tider.

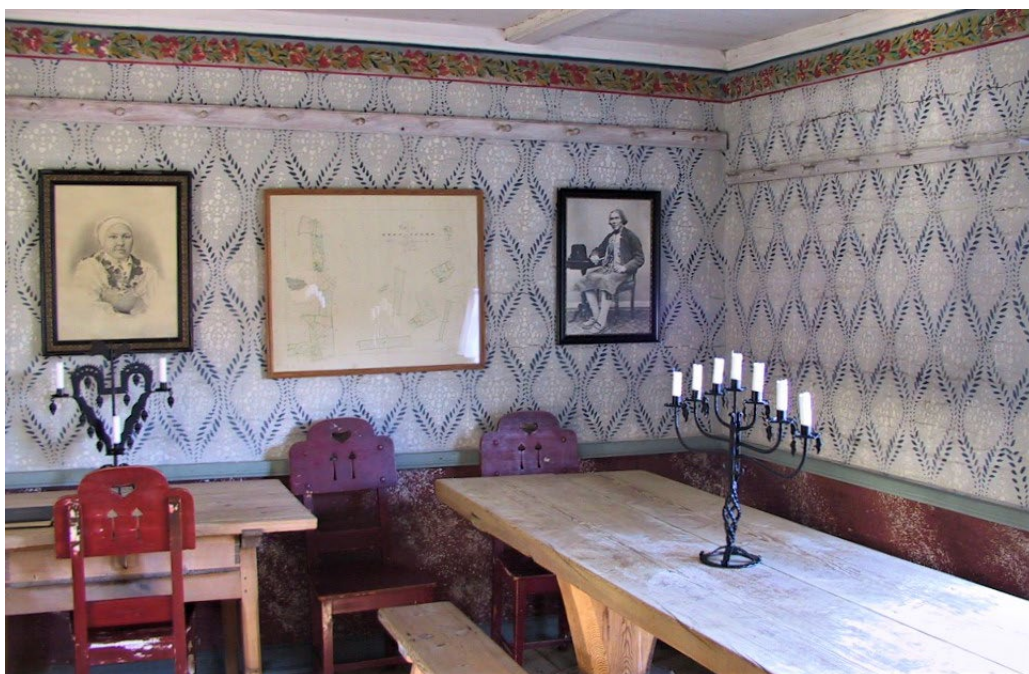
Figur 2. Bevarade väggmålningar i gästrådssalen. Foto: Länsstyrelsen i Dalarnas län.

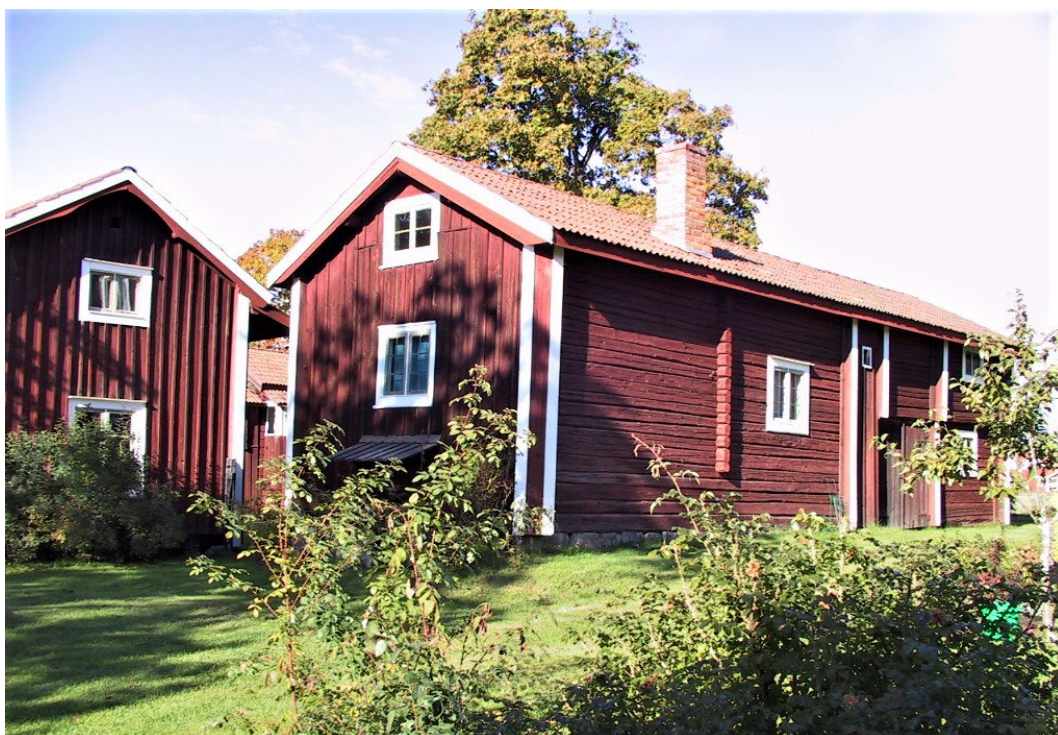
Figur 3. Ekonomibyggnader. Östra nattstugan till höger och södra längan till vänster. Foto: Länsstyrelsen i Dalarnas län.

Källarstugan vilar på kallmurad grund av naturstenar. På den södra sidan finns en ingång till en stenvalvskällare. Byggnaden är knuttimrad och förutom den östra långsidan, panelad och försedd med knutlådor.

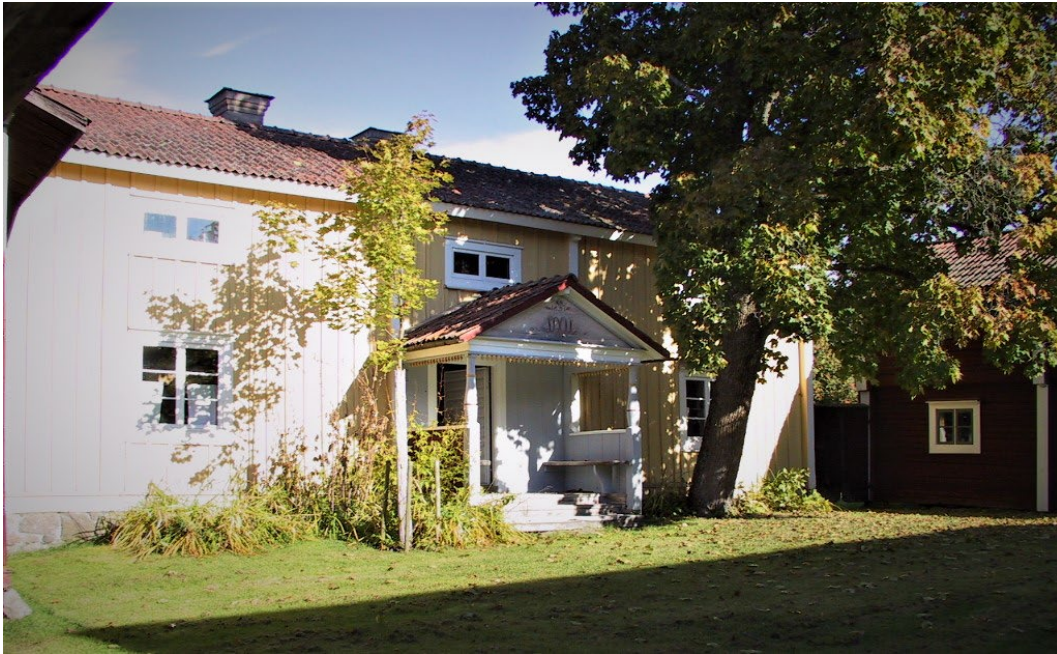
Figur 4. Manbyggnaden med östra nattstugan skymtandes i bakgrunden. Lummig grönska präglar miljön. Foto: Länsstyrelsen i Dalarnas län.

Manbyggnaden uppfördes på 1700-talet i form av en timrad parstuga i en våning. Den halva övervåningen tillkom 1836. Det timrade huset var då grått med röda knutar. 1857 satte dåvarande ägaren Fräs Lars panel på ytterväggarna och lät måla den gul. Samtidigt lät han också bygga och måla brokvisten.

Manbyggnaden är grundlagd på murad granitstensgrund. Den är panelad och försedd med knutlådor. Panelen är gulfärgad medan knutlådorna och fönsterinfattningarna är vita.

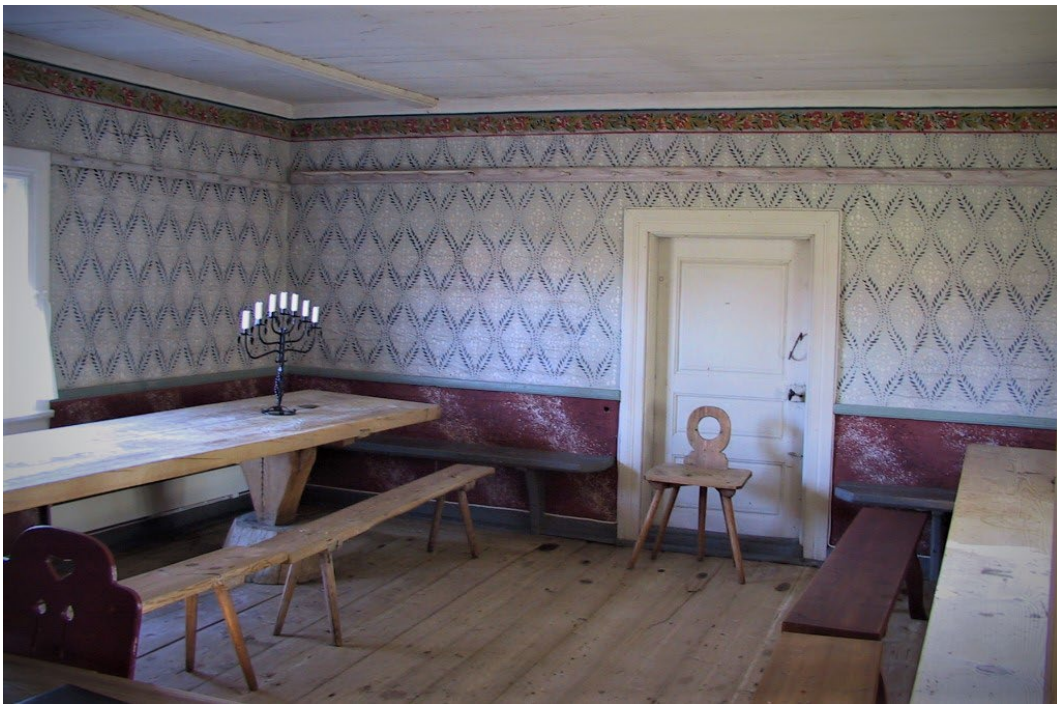
Figur 5. Manbyggnadens gästbudssal. Foto: Länsstyrelsen i Dalarnas län.

En originell detalj är den upptagna ytterdörren på gavelväggen i gästbudssalen "Arstugan". Enligt uppgift var denna dörr ett utmärkt arrangemang vid stora gillen och tillställningar då gästerna smidigt kunde gå ut och ta en nypa luft. Vid restaureringen återfanns under ytterpanelen ett ornament i rödfärg över denna dörr jämte årtalet 1836.

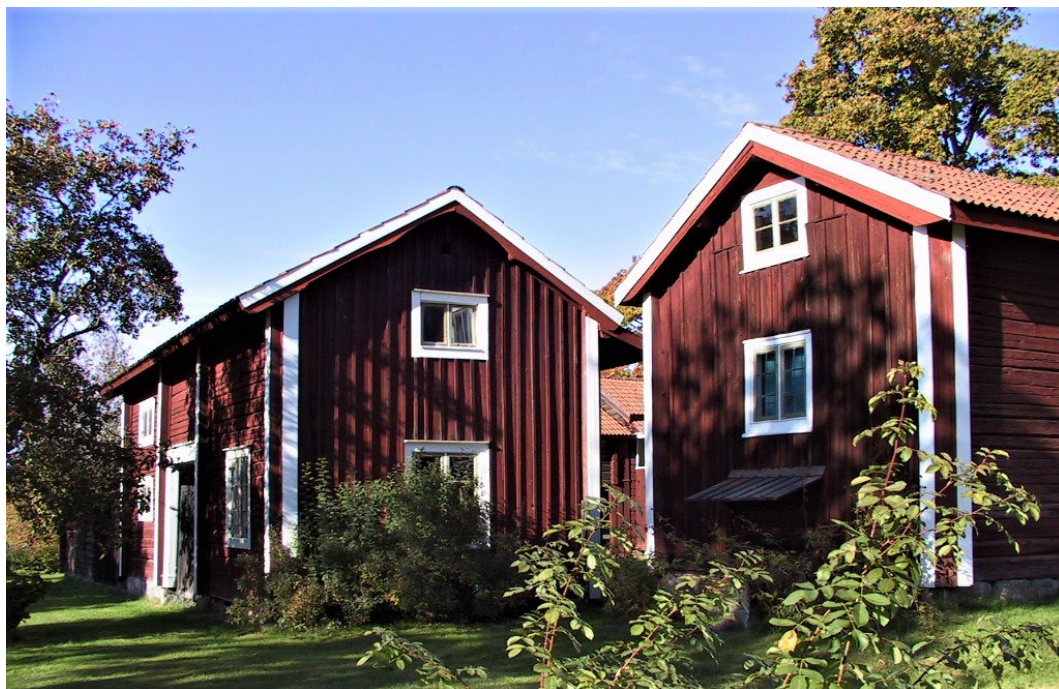
**Figur 6. Södra längan med portlidret längst till vänster i bild.
Foto: Länsstyrelsen i Dalarnas län.**

Södra längan är grundlagd på kallmurad natursten och delvis på granitblock som i sin tur ligger direkt på marken. Södra längan består av två byggnader; portlidret med stall och höskulle samt ladugård med fägård och dass.

Portliderhuset är knuttimrat och försett med knutlådor som är vitmålade liksom fönsteromfattningarna. Gaveln mot öster är panelad och rödmålad som byggnaden i övrigt. Ladugården och dasset är knuttimrade, men förutom knutarna och vindskivorna som är rödmålade, är byggnaden omålad.

Portliderhuset, tidigt 1800-tal, består av ett stall med höskulle och drängstuga som byggts om till ett modernt kök.
