## Normansgården

Normansgården ligger högst upp i byn Norr Bergsäng i Leksands kommun. Gården är uppförd på 1800-talet och dess välbevarade gårdskaraktär berättar om dåtidens livsvillkor på en mindre bondgård. Normansgården byggnadsminnesförklarades 2016.

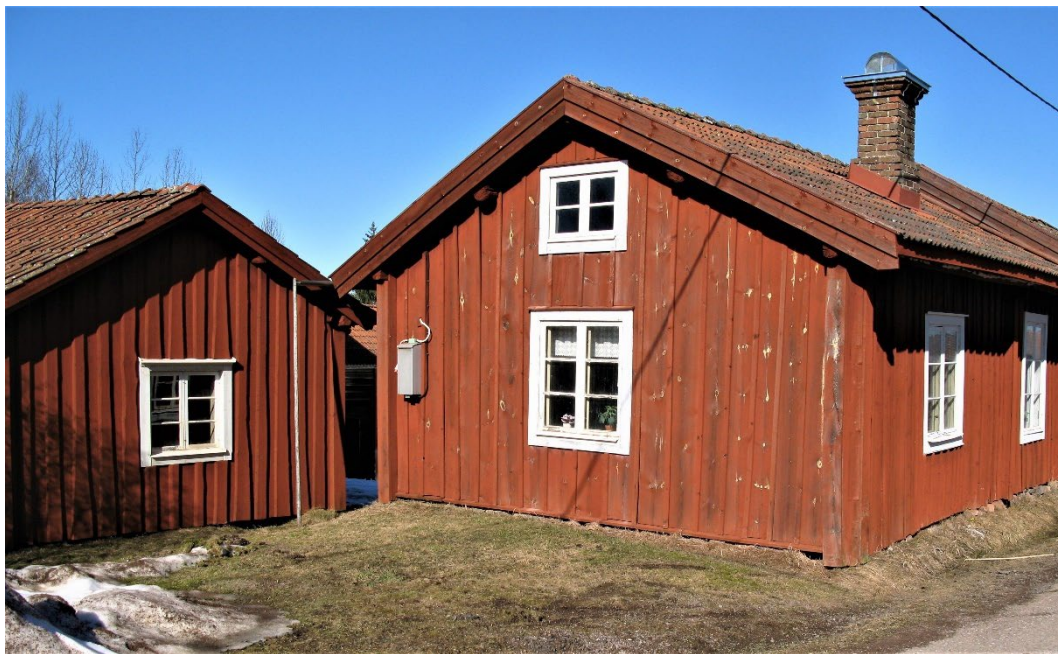
**Figur 2. Stugan. Till vänster syns sommarstugan. Foto: Anders Gottberg, Länsstyrelsen i Dalarnas län.**

Bostadshuset, stugan, har 15 timmervarv till takfot och enkelstugans planlösning. Östra fasaden och sydgaveln är klädda med locklistpanel av ramsågade kilsågade brädor. Ursprungligen var panelklädningen av stugan troligen motiverad av hushållningen med värme, men att stugan dessutom rödfärgades var en statusmarkering. Taket är belagt med lertegel, under detta finns troligen rester av ett ursprungligt vedtak. Skorsten och murverk är gjorda med Laknästegel från grannbyn.

Invändigt finns vardagstuga och kammare. Fristående mot innerväggen finns murstock med härd, en inmurad kistspis och bakugn i vardagsstugan. Vardagsstugan har en allmän karaktär i inredning och ytskikt som stilmässigt kan hänföras till 1930-talet. Det finns dock byggnadsdetaljer som kan härröras till 1800-talet såsom dörrblad, omfattningar och tapetlager. Här förekommer också äldre murverk, breda innertaksbrädor under papptaket och ingångsdörren. Stugan har en oninredd vind.

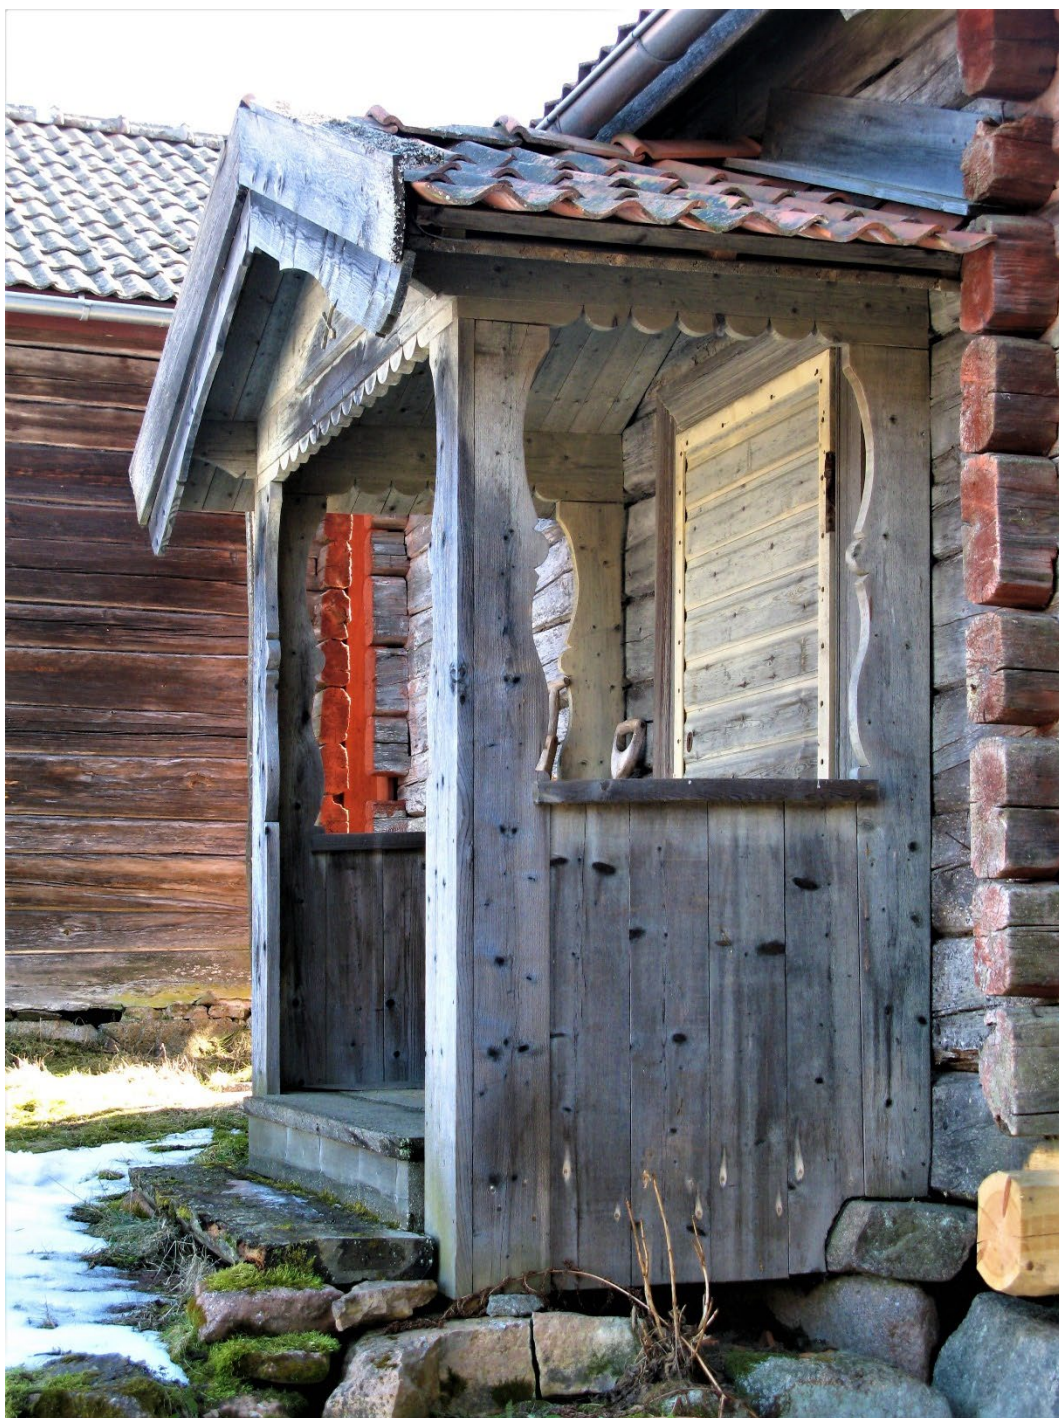
**Figur 3. Farstubron till stugan. Foto: Anders Gottberg, Länsstyrelsen i Dalarnas län.**

Farstubron vetter mot inntergården och har figursågade breda plank. Trappan avslutas i markplan med kalkstenshällar. Farstubron med dess tandade överstycke och ett bemålat gavelfält till hör byggnadens få dekorativa formelement. Triglyfen är bemålad POS 1856. Även över fönstren finns tandade fönsteröverstycken.

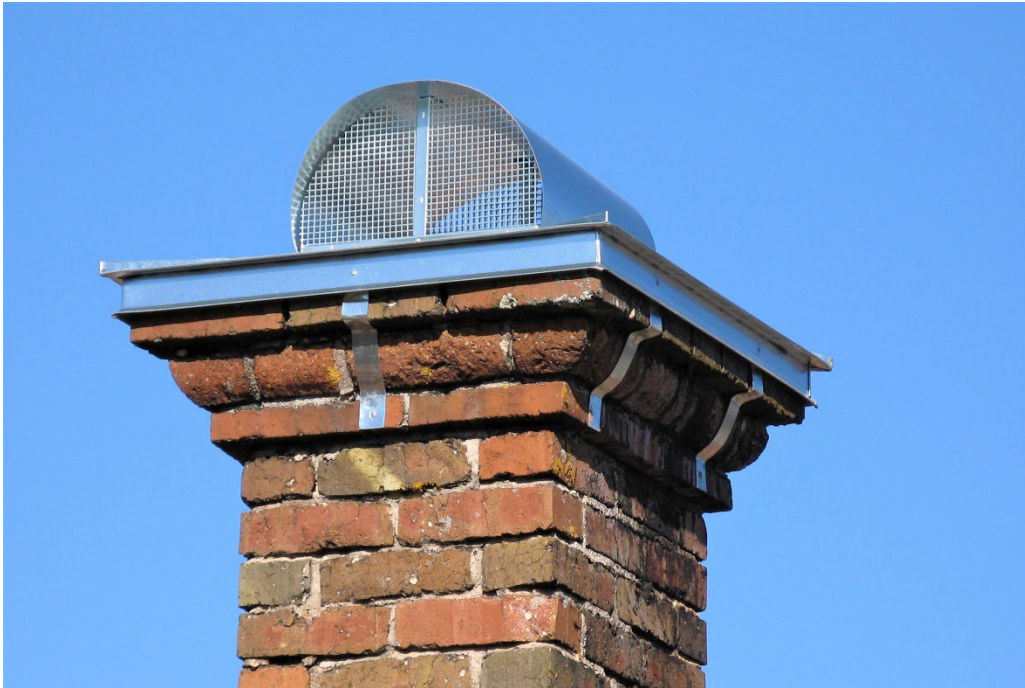
**Figur 4. Detalj, skorstenen på stugan. Foto: Anders Gottberg, Länsstyrelsen i Dalarnas län.**

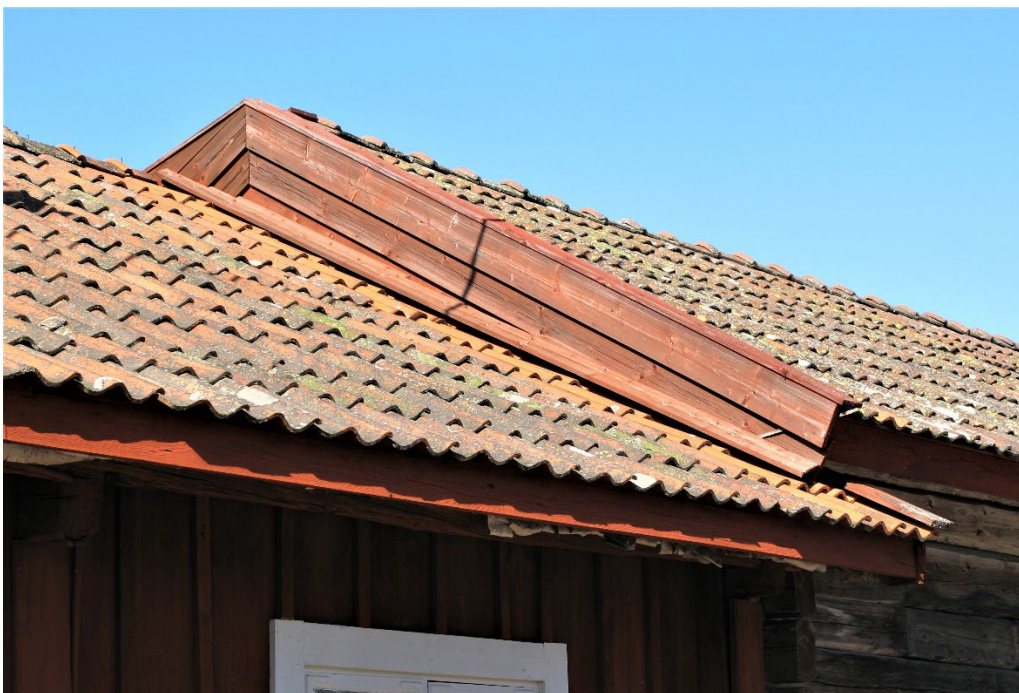
**Figur 5. Möte mellan stugans tak och den intilliggande portliderbyggnaden. Foto: Anders Gottberg, Länsstyrelsen i Dalarnas län.**

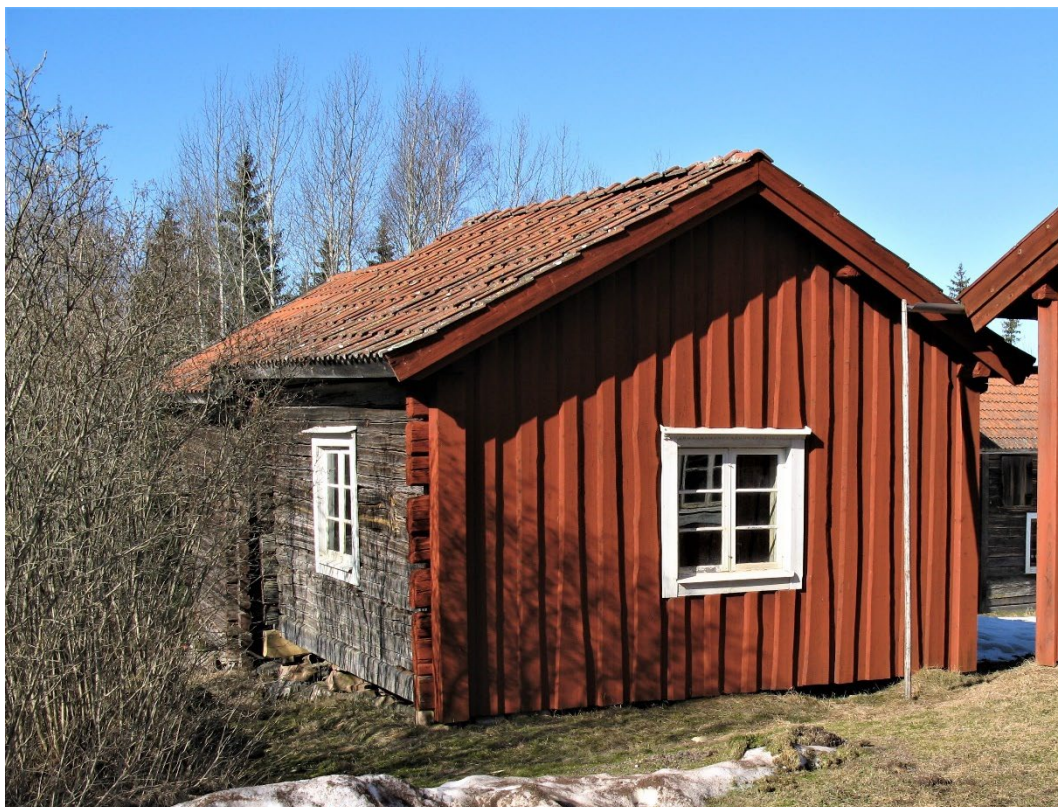
**Figur 6. Sommarstugan, med en panelad gavel mot gatan.  
Foto: Anders Gottberg, Länsstyrelsen i Dalarnas län.**

Sommarstugan ligger i vinkel mot stugan och har 11 timmervarv till takfot. Sommarstugan har likt stugan panel på östra gaveln mot vägen målad Faluröd samt farstukvist mot gården. Fönsterfoder och bågar är vitmålade. Sadeltaket är belagt med lertegel. Byggnaden saknar eldstad vilken syns på avsaknaden av skorsten. Invändigt finns krikar i märlor i taket, troligen ursprungligen för upphängning av brödkakor.

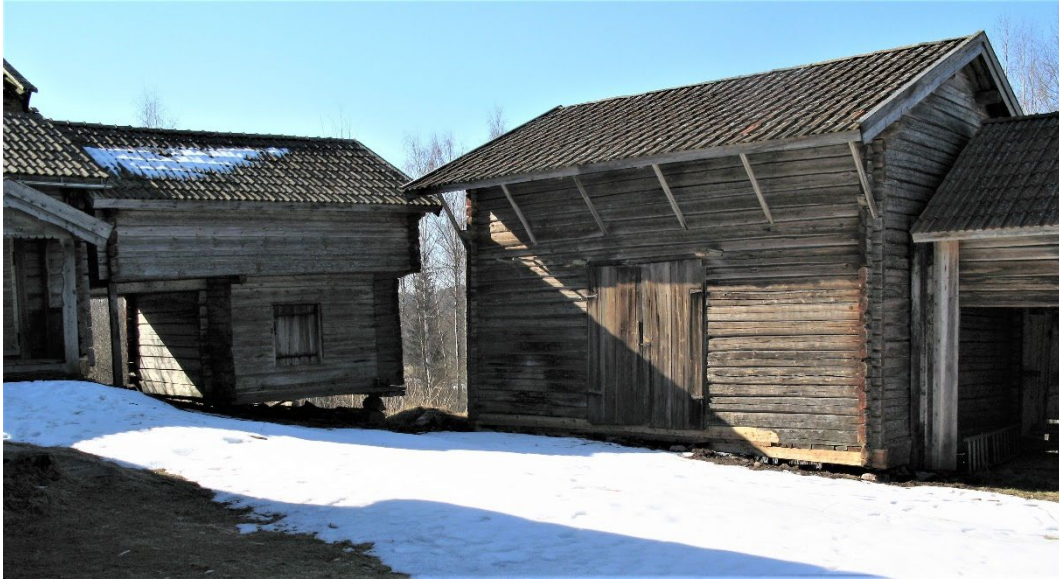
**Figur 7. Portliderbyggnaden med före detta härbre samt tröskladan. Foto: Anders Gottberg, Länsstyrelsen i Dalarnas län.**

Den timrade portliderbyggnaden har 16 timmervarv till takfot och är sammanbyggd med sommarstugan. Byggnaden är omålad och har lertegel på sadeltaket. Mot gården en plankdörr med långa raka gångjärnsbeslag och litet nyckelhålsbeslag. Invändigt finns urtag i väggarna för sädeslårar.

Tröskladan är en högre byggnad med 23 timmervarv till takfot. I den övre delen finns gamla flyttmärken, och taket är utskjutande med sparrar. Tvådelade portar på vardera långsida med korta gångjärnsbeslag. Invändigt, på ömse sidor om portarna, finns urtag för en tidigare anordning för att kunna spänna ihop brädorna i samband med tröskning. Likt övriga ekonomibyggnader är tröskladan omålad och har tegelbelagt sadeltak.

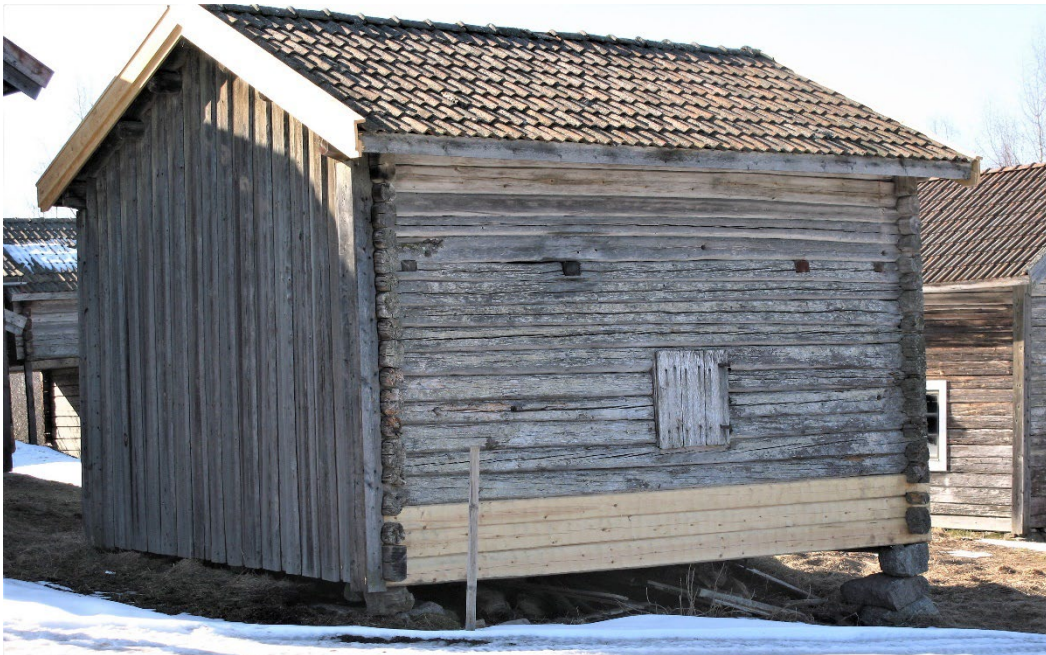
**Figur 8. Ladan med brädpanel på västra gaveln. Foto: Anders Gottberg, Länsstyrelsen i Dalarnas län.**

Ladan står fristående på norrsidan av gårdsfyrkanten. Den har 18 timmervarv till takfot med kvadratiske vittrade knutar. Byggnadens vittrade fasader tyder på ett utsatt läge, och på västra gaveln finns en nyuppsatt panel med vankantade brädor för att skydda det underliggande timret. Takkonstruktionen utgörs av ett sadeltak med lertegel.

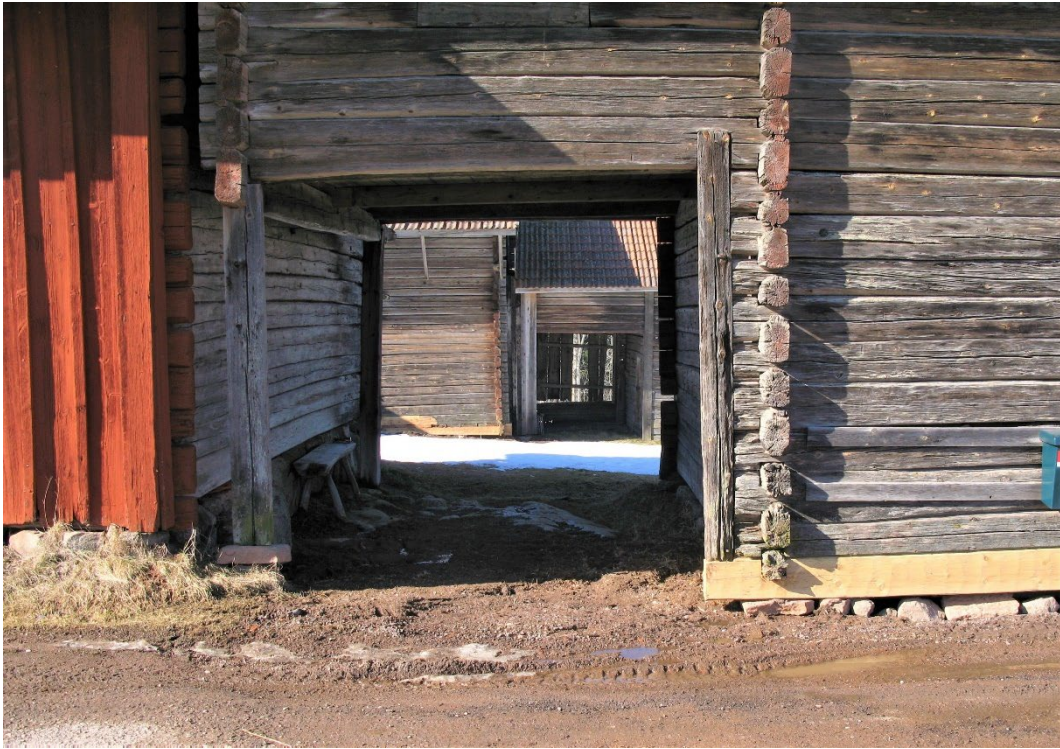
**Figur 9. Portluderbyggnad mot vägen. Noterna mötet mellan timmerfasaden och stugans panelade fasad. Foto: Anders Gottberg, Länsstyrelsen i Dalarnas län.**

Portliderbyggnaden mot vägen är sammanbyggd med stugan och har likt övriga ekonomibyggnader på gården omålade timmerfasader. Utrymmet ovanför själva portlidret utgör ett loft. I övrigt har byggnaden, som tidigare tjänat som hölada, varit öppen ända till takåsen. En ny trapp leder till det som numera är en övervåning. På norra gaveln finns öppningar för att lasta in hö och även på loftets västra sida.

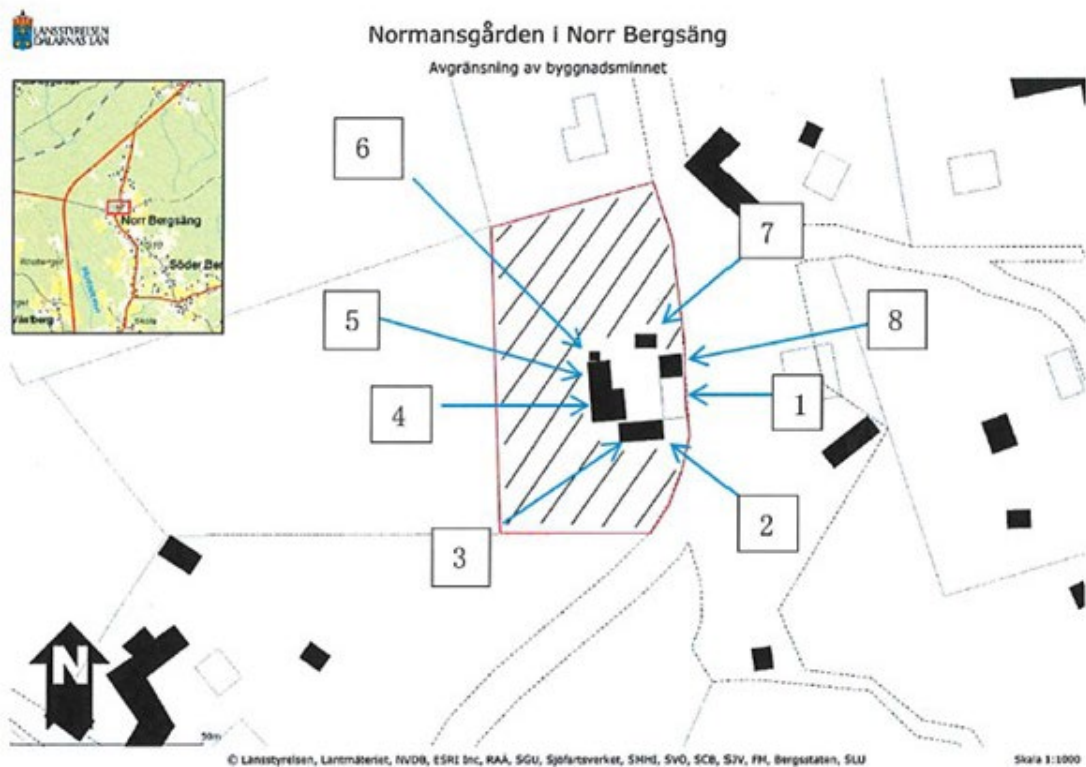
**Figur 10. Situationsplan. Byggnadsminnets skyddsområde markerat med röd linje och streckad linje. Ur beslut 2016.11.14.**

1. Stuga
2. Sommarstuga
3. Portliderbyggnad med före detta härbre
4. Trösklada
5. Portliderbyggnad med stall och höloft
6. Avträde
7. Lada
8. Portliderbyggnad mot vägen
