Siljansgårdens loftbod

Loftboden på Siljansgården har daterats till 1300-talet och är därmed den äldsta kända byggnaden från Lima i Leksand. Loftboden, ursprungligen från Bu i Lima, flyttades på 1930-talet till Siljansgården. Loftboden byggnadsminnesförklarades 2007.

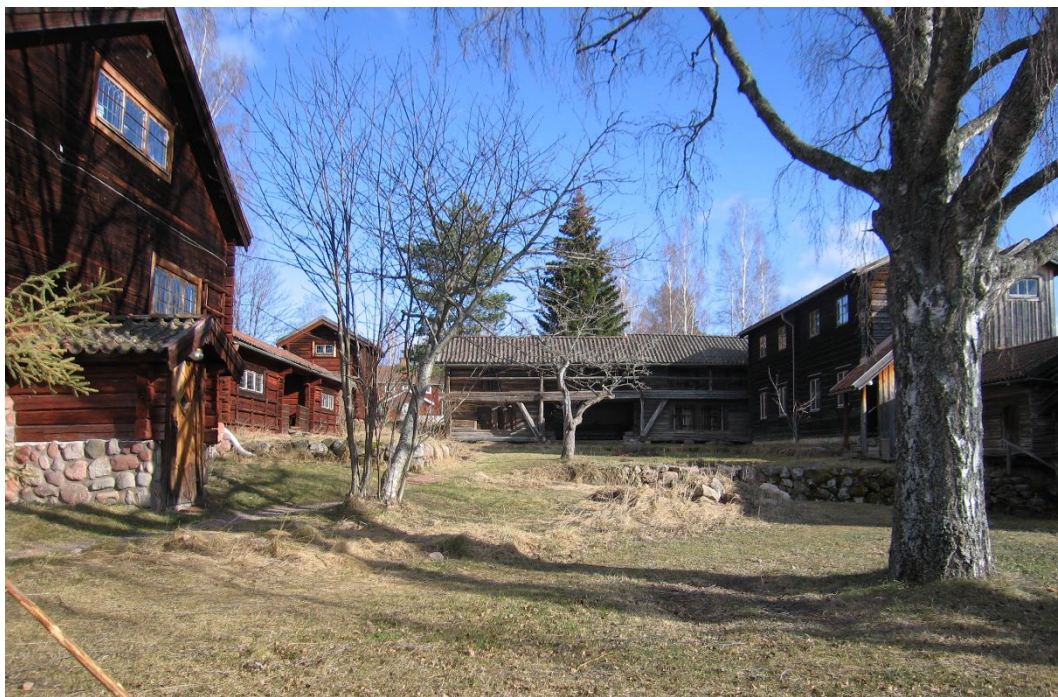
Figur 1. Loftboden omges av annan trä- och timmerhusbebyggelse på Siljansgården. Foto: Länsstyrelsen i Dalarnas län.

Loftboden bildar tillsammans med två andra timmerbyggnader en mindre gårdsmiljö i sydöstra hörnet av fastigheten. Siljansgården består totalt av fler än 25 byggnader, de flesta äldre timmerbyggnader.

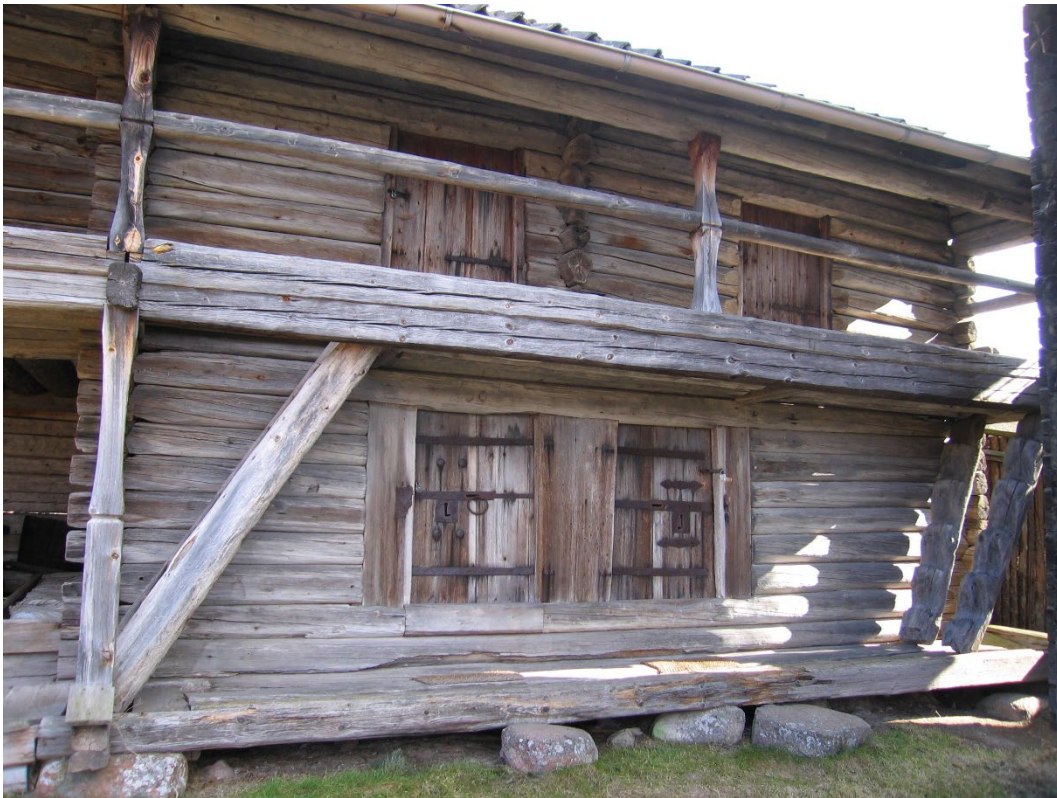
Figur 2. Loftbodens södra del. Foto: Länsstyrelsen i Dalarnas län.

Den södra delen består av en dubbel bod med två rum, som i sin tur byggts på med en övervåning. Knutskallarna är urnformade och ett av de tidigare takutskotten har en dekorativ utformning. Pardörrarna är försedda med draglås och på insidan sitter klubblås av medeltidskaraktär.

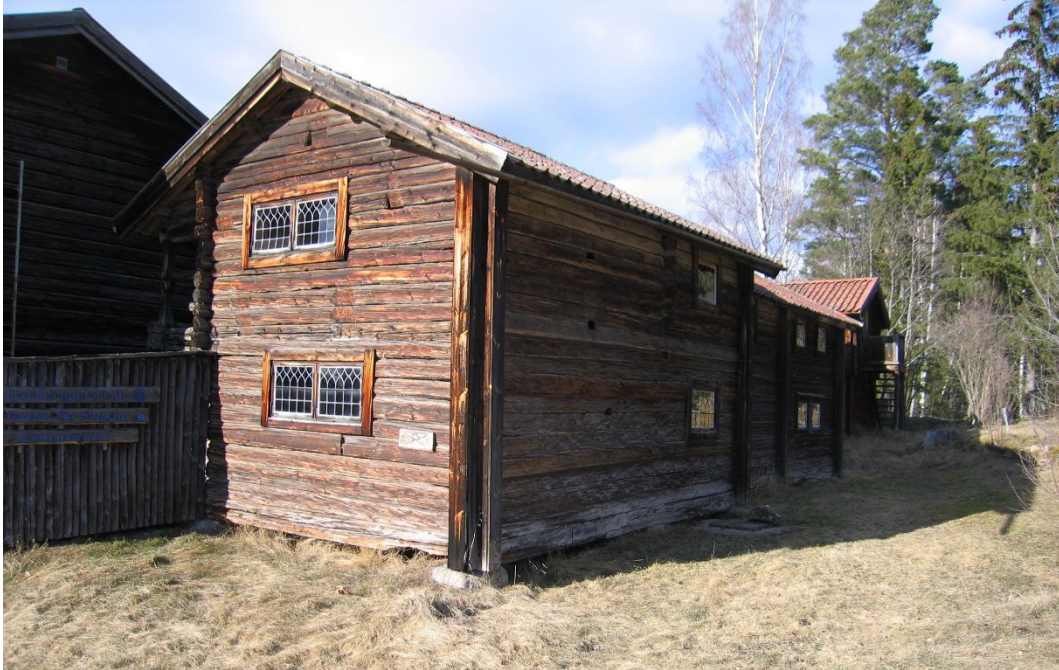
Figur 3. Baksidan av loftboden med fönster med blyinfattat glas, ett senare tillägg. Foto: Länsstyrelsen i Dalarnas län

Siljansgården byggdes upp från 1910-talet med förebild i timmerhuskulturen och med ritningsförslag av arkitekt John Åkerlund. På gården drev Harald och Signe Berger-Alm Siljansskolan, en pedagogisk rörelse för barn samt kursverksamhet för vuxna. Loftboden skulle både fungera som övernattningsrum, bidra med upplevelsevärde och knyta an till den lokala traditionella kulturen. Interiören ändrades med nya golv och ytskikt och gluggarna ersattes av mindre blyinfattade fönster. I senare tid har bedrivits hotellverksamhet på gården.

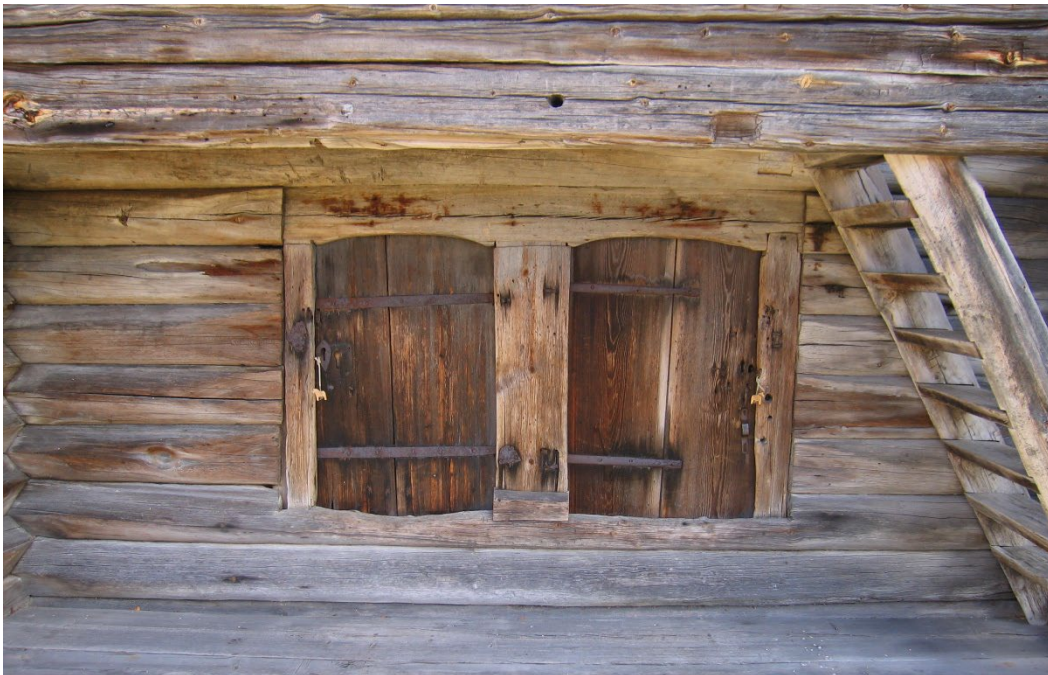
Figur 4. Dörrar med draglås i loftbodens norra del. Foto: Länsstyrelsen i Dalarnas län.

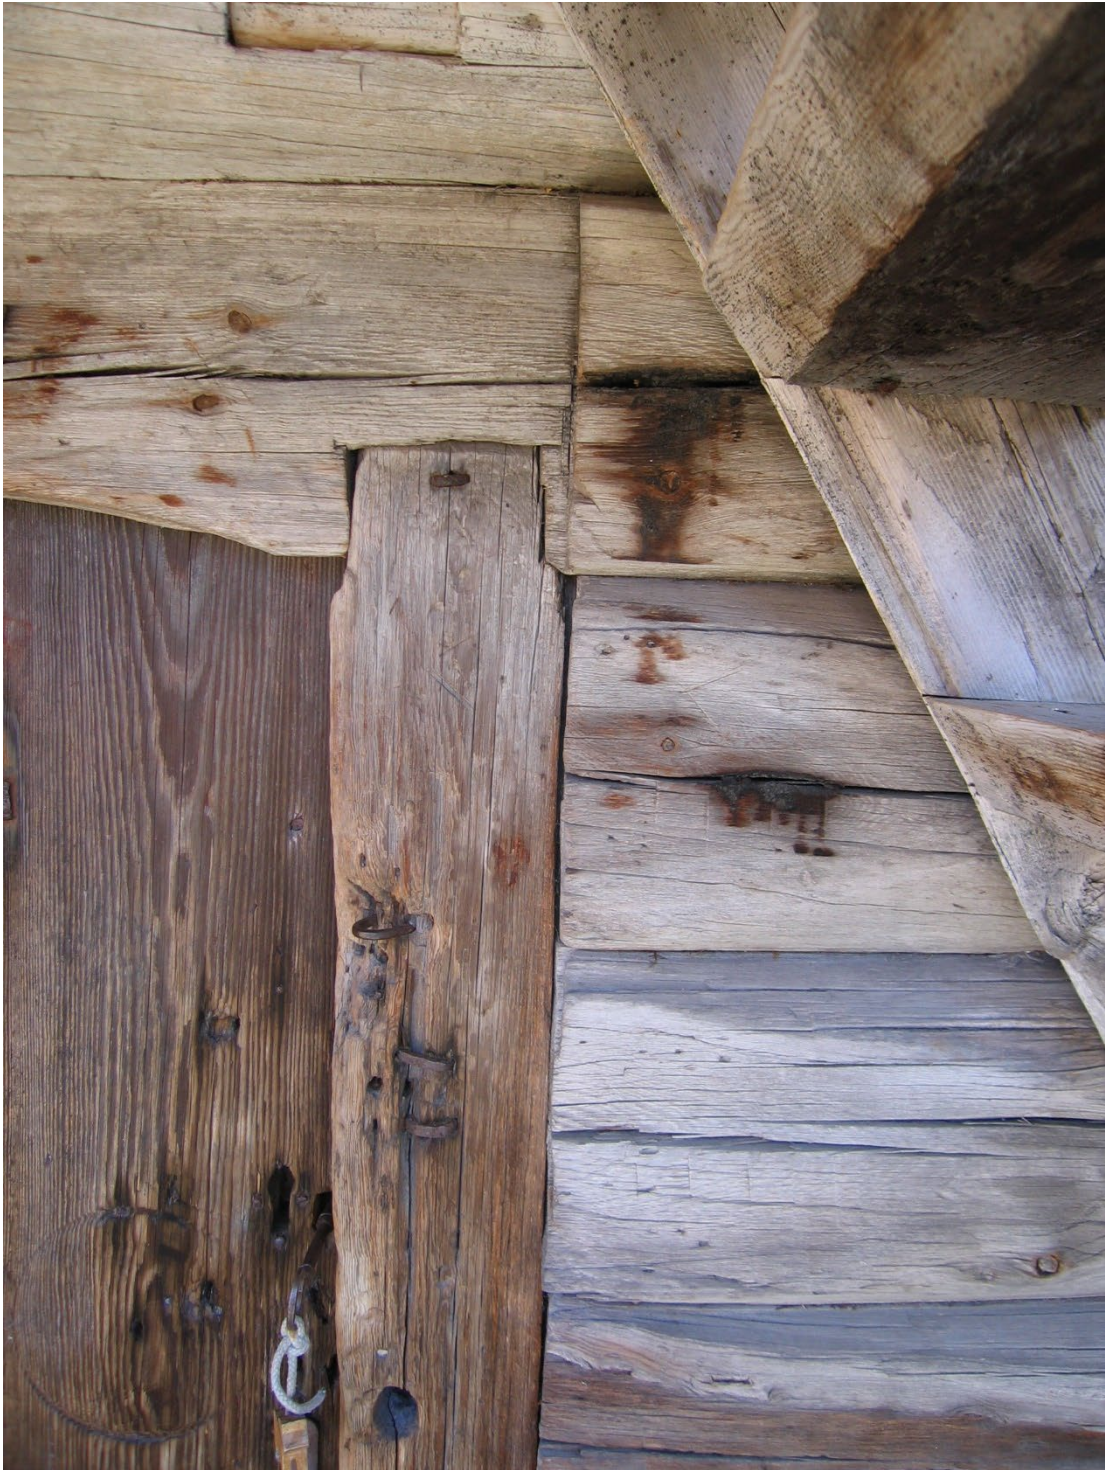
**Figur 5. Tjærkors till skydd mot ont, ovanför dörr på loftbodens norra del.
Foto: Länsstyrelsen i Dalarnas län.**

Den norra loftboden har daterats till år 1506/07 och har flera ålderdomliga drag. Ovanför en dörr finns rester av tjärkors till skydd mot ont.

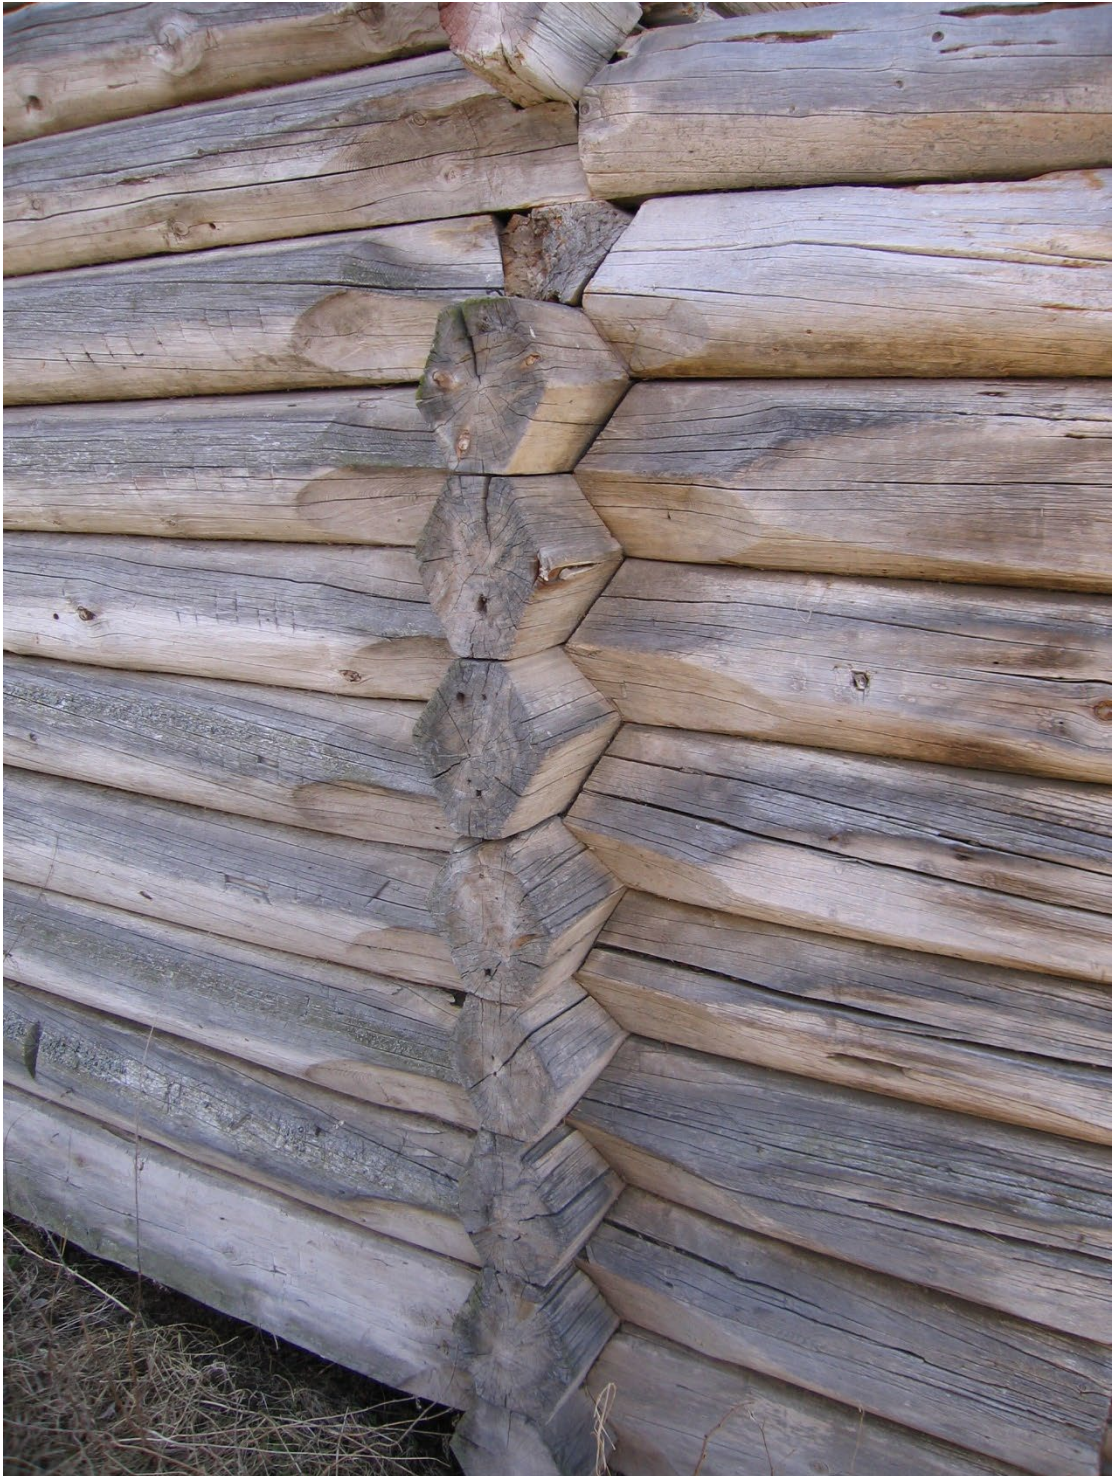
**Figur 6. Ålderdomliga knutskallar med långa halsningar.
Foto: Länsstyrelsen i Dalarnas län.**

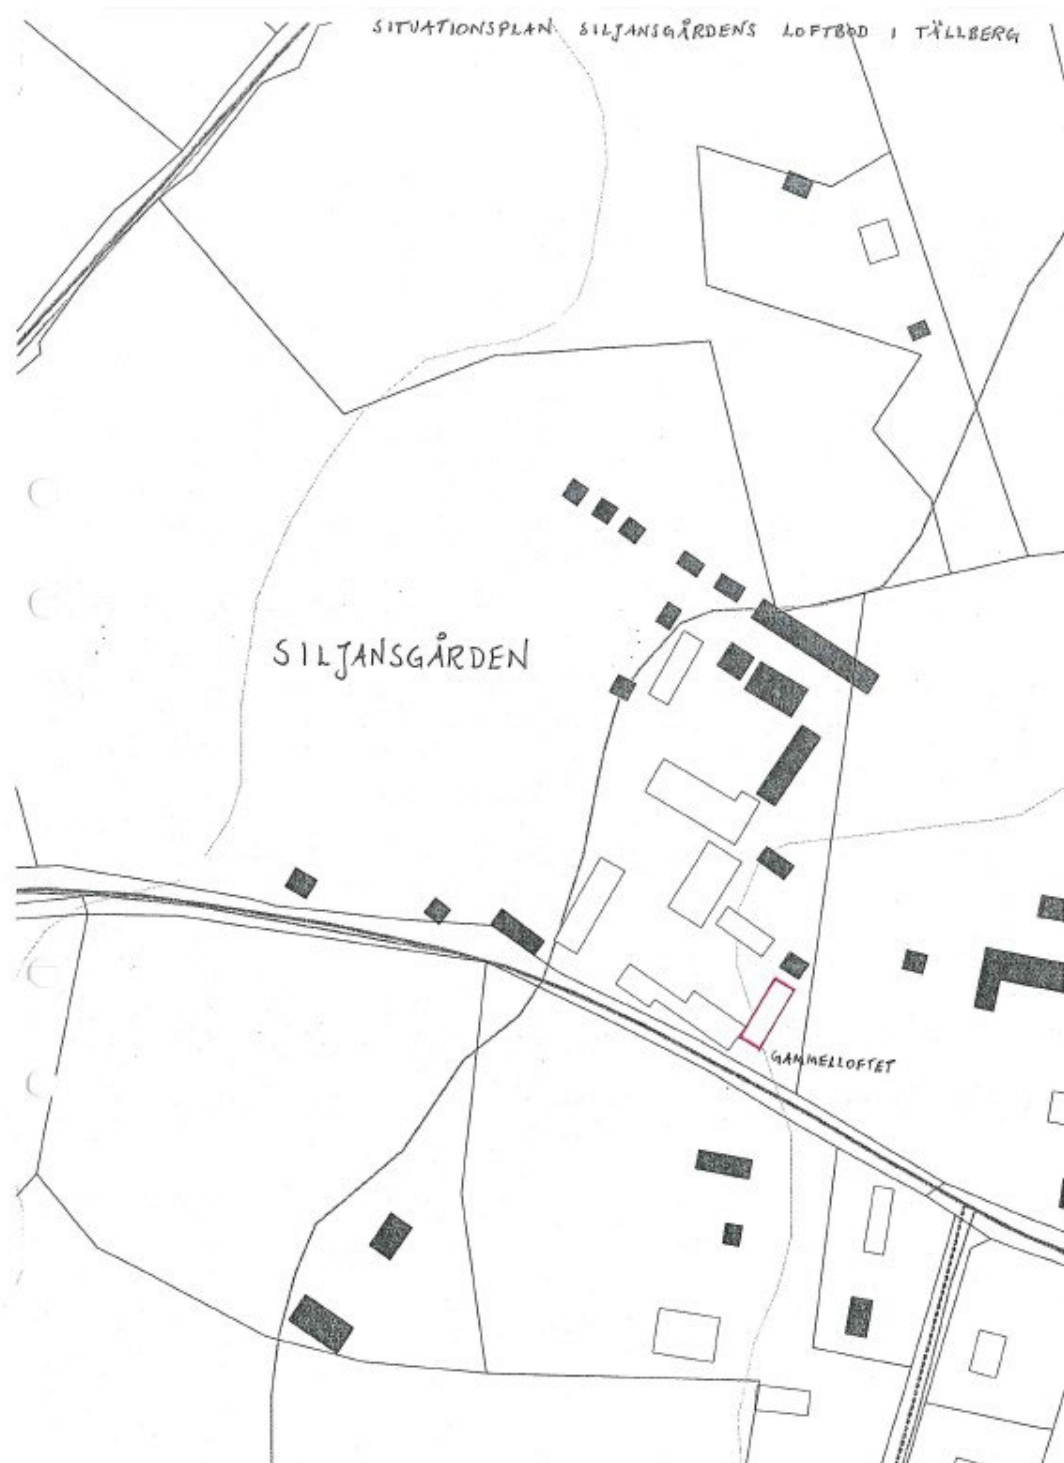
Figur 7. Situationsplan som visar loftbodens placering utmärkt med röd linje på Siljansgården. Ur beslut 2007.09.03

Skyddsföreskrifterna omfattar loftboden som markerats på situationsplanen.
