Grangärde prästgård

Grangärde prästgård är ett välbevarat prästboställe med tillhörande ekonomibyggnader i Ludvika kommun. Gården utgör idag ett viktigt socialhistoriskt dokument över samhällsutvecklingen. Grangärde prästgård byggnadsminnesförklarades 2020.

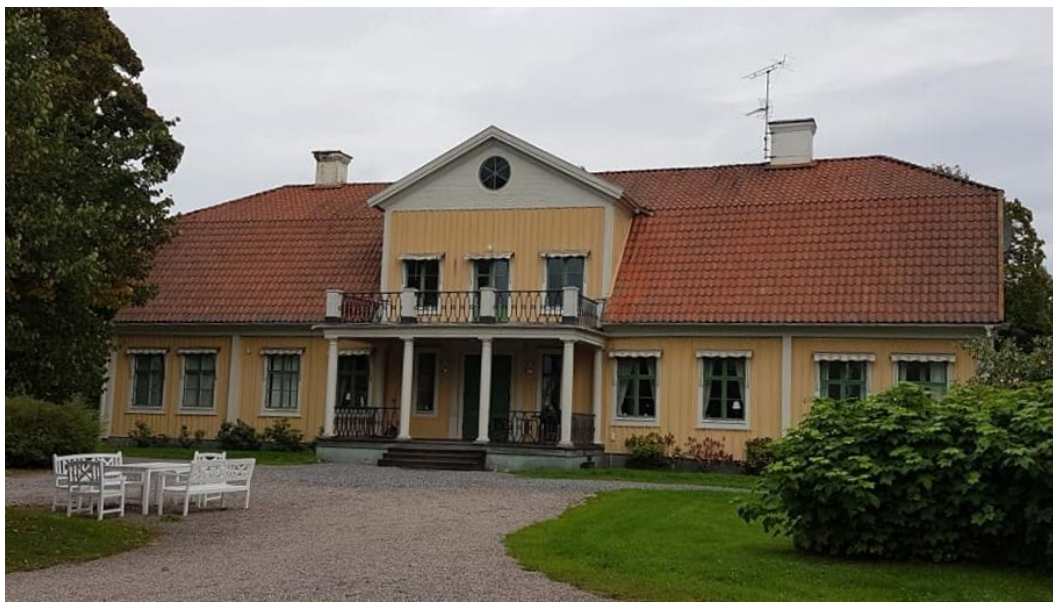
Figur 3. Mangårdsbyggnadens huvudentré med veranda och balkong.
Foto: Länsstyrelsen i Dalarnas län.

Huvudbyggnadens (1) timmerstomme är klädd med locklistpanel med breda panelbrädor. Fasaden är gulmålad med vita knutar och grunden mörkt grå. På verandan kring huvudentrén finns släta kolonner som bär upp en balkong. Verandan och balkongen har dekorativt utformade järnräcken och balkongen avslutas nedtill av en tandsnittsfris. Klassicerande utsmyckning finns också kring ytterdörren, en pardörr med profilerade speglar. Överstycket är format som en meanderslinga och sidostycken som pilastrar. På båda gavlarna finns likadana mindre farstukvistar med klassicerande utformning och små pagodtak. Norra ingången går till den före detta pastorsexpeditionen och den södra är köksingången. Byggnadens valmade mansardtak täcks av enkupigt tegel. Mot väster, husets framsida, reser sig frontespisen ovanligt högt och avslutas upptill av en fronton med slätpanel.

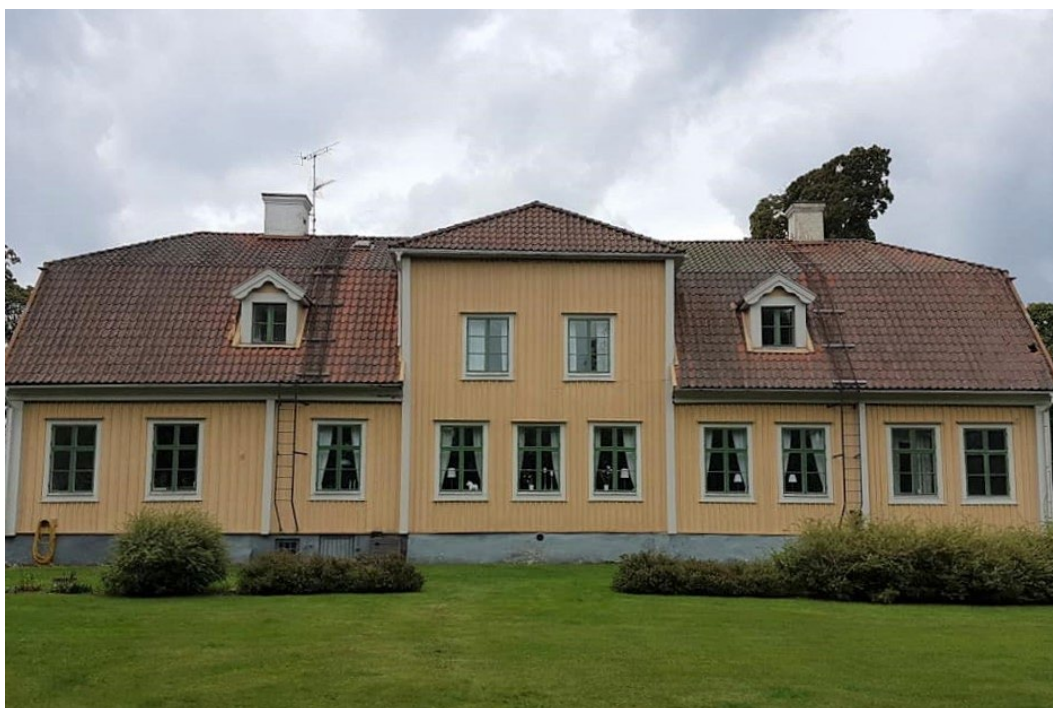
Figur 4. Huvudbyggnadens östra fasad. Foto: Länsstyrelsen i Dalarnas län.

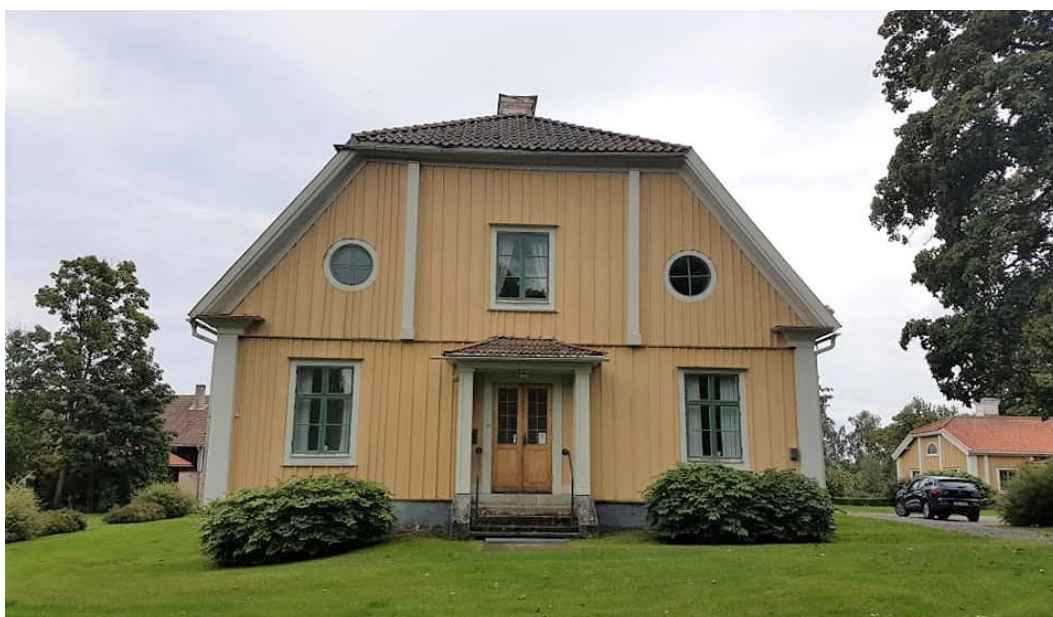
Figur 5. Norra gaveln med fastukvist och ingång till den före detta pastorsexpeditionen. Foto: Länsstyrelsen i Dalarnas län.

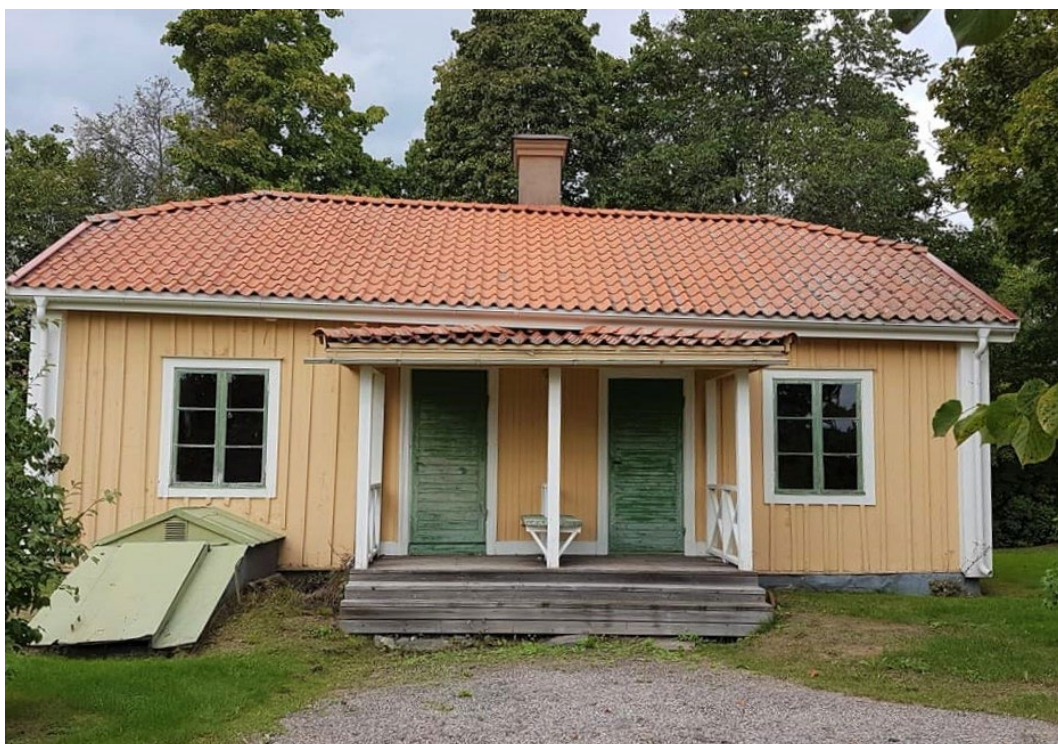
Figur 7. Flygelbyggnaderna har samma utförande som huvudbyggnaden. Foto: Länsstyrelsen i Dalarnas län.

Flygelbyggnaderna (2–3) uppfördes 1825 enligt brandförsäkringsprotokoll och har i princip likadant exteriört utseende. Flygelbyggnaderna har korsformad plan med fyra rum kring en central skorstensstock. Stommarna är i liggtimmer av furu och väggarna är klädda med gul locklistpanel och vita knutlådor. Panelen är kilsågad. De valmade mansardtaken är täckta med enkupigt tegel.

Farstukvisten mot söder är delad mellan två ingångar av ett träräcke med sittbänkar till var del. De båda ytterdörrarna är spegeldörrar med utanpåliggande brädor. Fönstren är av 1800-talstyp med munblåst glas, på västra gaveln finns ett övermålat blindfönster vilket är ursprungligt. Byggnadens planlösning består av fyra i princip lika stora rektangulära rum.

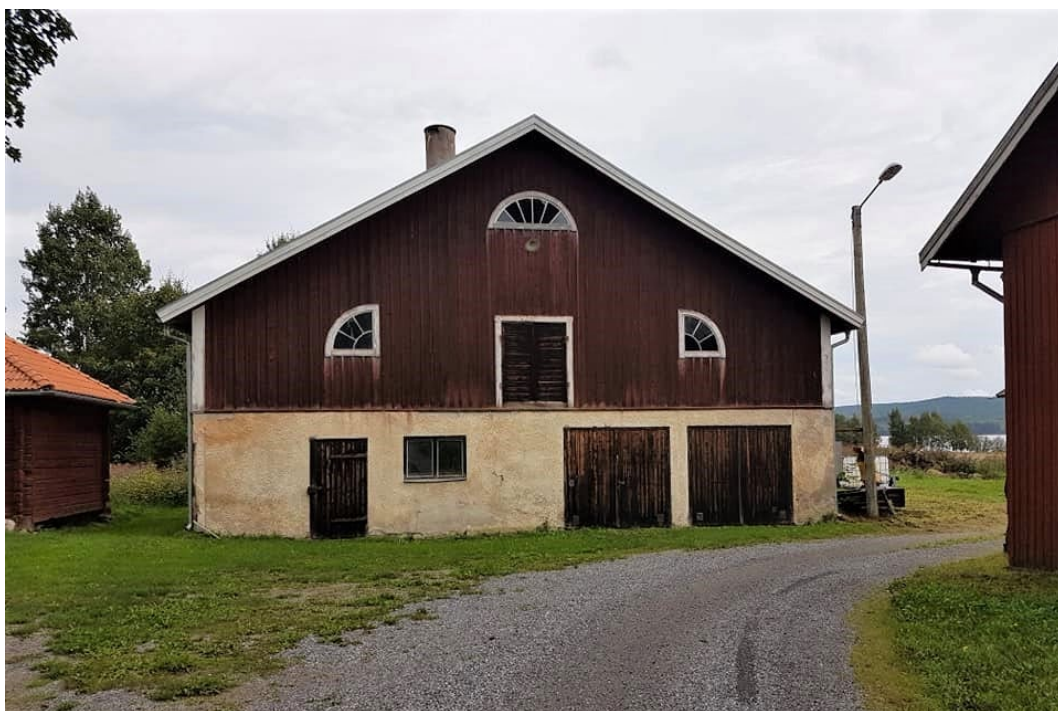
Figur 8. Ladugårdsbyggnaden med bottenvåning i slaggflis. Foto: Länsstyrelsen i Dalarnas län.

Fägårdens norra länga utgörs av ladugården (6). Nedervåningen är murad med slaggflis och vitputsad medan övervåningens fasad består av faluröd locklistpanel. Gavelröstena är dekorativt utformade med termfönster samt halva sådana med mönsterspröjs. På gavelröstena finns också tjärade brädportar med beslag av 1800-talstyp. Byggnaden finns med på Häradskartan från år 1866 men inte på storskifteskartan från 1811. Att byggnaden skulle vara uppförd i mitten av 1800-talet stämmer väl in med den murade slaggfliskonstruktionen. Byggnaden är i gott skick.

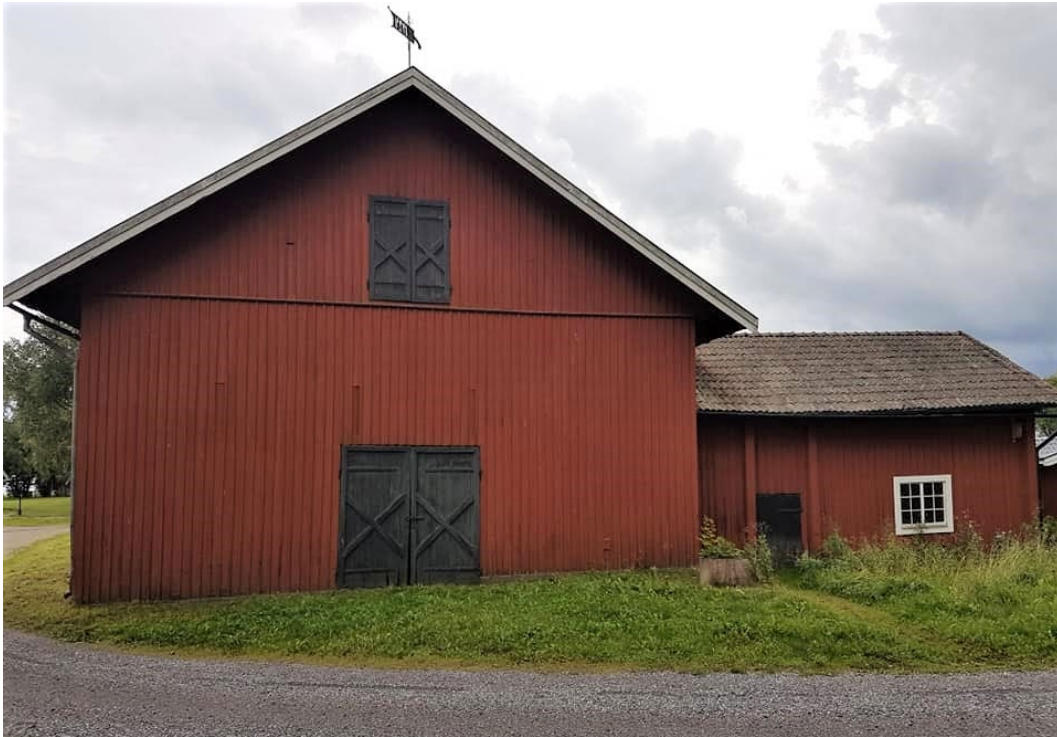
Figur 9. Ladans norra gavel med vindflöjel i toppen på gavelspetsen. Till höger syns den mindre, tillbyggda ladan. Foto: Länsstyrelsen i Dalarnas län.

Fägårdens västra del utgörs av en lada (8). Ladan är klädd med stående locklistpanel och dess sadeltak är täckt med tvåkupigt tegel. På norra gavelspetsen finns en vindflöjel med årtalet 1924. Byggnadens mittparti består av lider med portar åt båda hållen. På båda sidor om lidret finns logar. Både på norra och södra gaveln finns mindre utbyggnader.

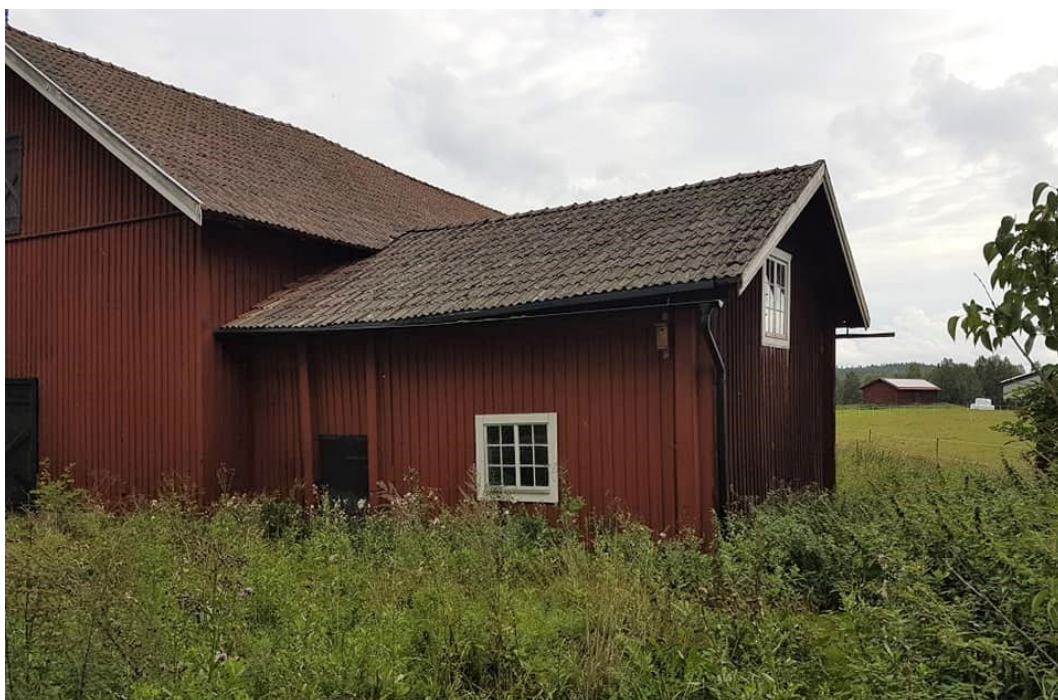
Figur 10. Den mindre ladan är tillbyggd på den större ladan till vänster i bild. Foto: Länsstyrelsen i Dalarnas län.

På södra gaveln är ladan hopbyggd med en mindre byggnad (7). En dendrokronologisk undersökning visar att timret i boden är fällt vintern 1750–51. Byggnaden har flyttmarkeringar. Ladan är uppförd i liggtimmer med sadeltak täckt med tvåkupigt lertegel ovanpå spåntäckning. Byggnaden har ett lider åt öster som redan innan byggnaderna byggdes ihop stängdes med skiftesverksteknik. Fönster av 1700-talstyp.

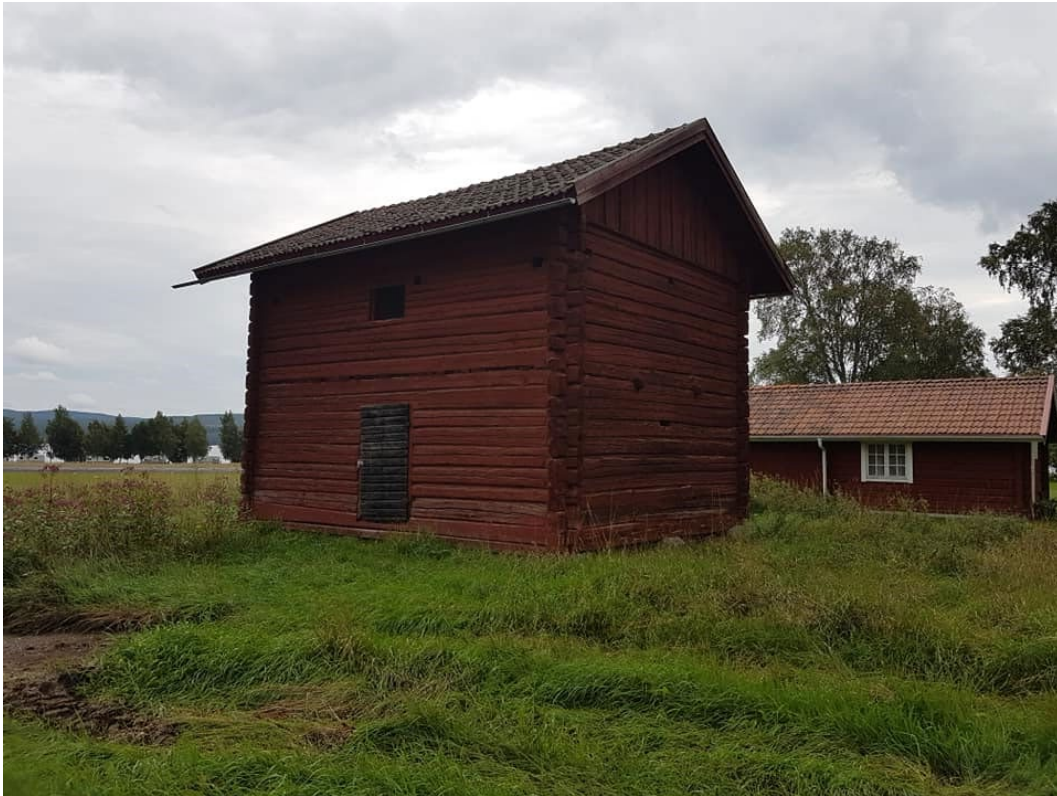
Figur 11. Prästgårdens sockenmagasin. Foto: Länsstyrelsen i Dalarnas län.

I den södra delen av fägården ligger den byggnad som fungerat som sockenmagasin (9). Den faluröda byggnaden i två våningar har sadeltak täckt med tvåkupigt tegel. På båda våningsplan finns vädringsluckor och på övre våningen sädesbingar. En dendrokronologisk undersökning visar att timret är fällt 1759. Huset renoverades 2001 av Ludvika kommun med moderna metoder och har nu gjutet golv.

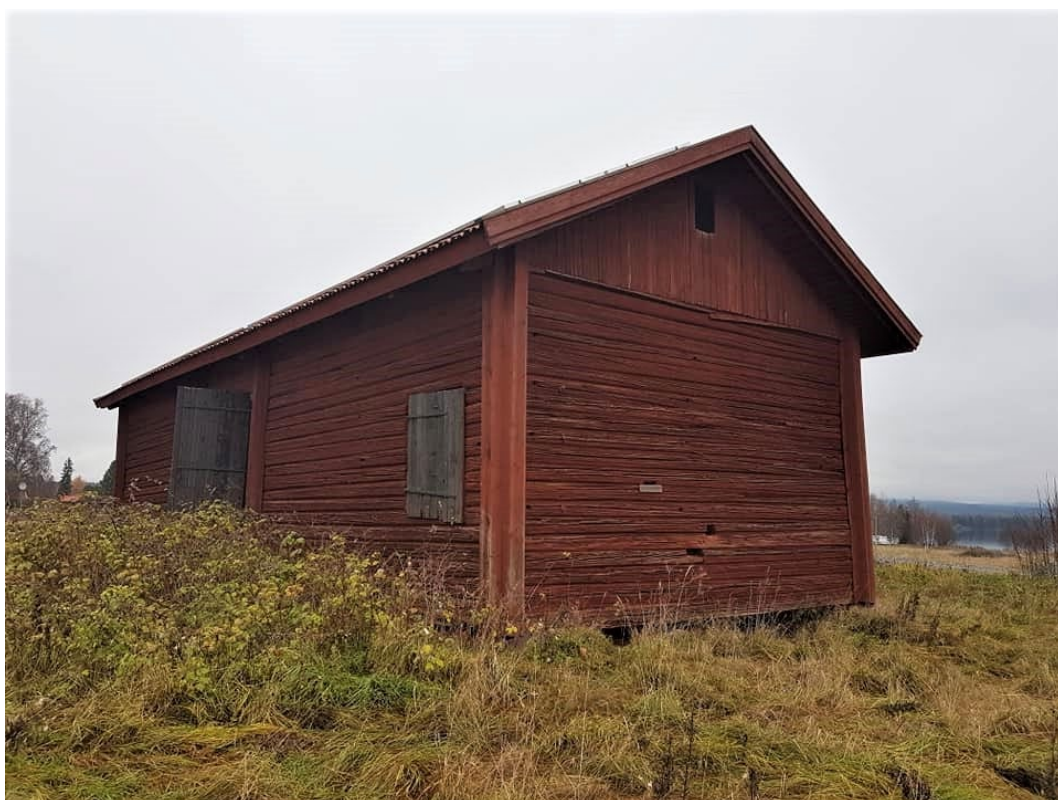
Figur 12. Sörgårdsladan. Foto: Länsstyrelsen i Dalarnas län.

På det öppna fältet söder om gården finns en tröskloge (10), daterad till 1760-tal, kallad Sörgårdsladan. Den faluröda byggnadens timmerväggar är delvis klädda med locklistpanel. Sadeltaket, uppburet av takstolar, täcks av tvåkupigt tegel på ett lager av spån. Byggnaden har rum innanför avbalkningar av timmer på vardera sidan om ett portlider. Enligt traditionen ska Grangärdes kyrkklockor vara gjutna i en gjutgrop under byggnaden. Befintlig byggnad har ersatt en äldre på samma plats vid okänt årtal, men troligtvis 1819. Detta årtal finns på åsarna över klockgropen inne i byggnaden.

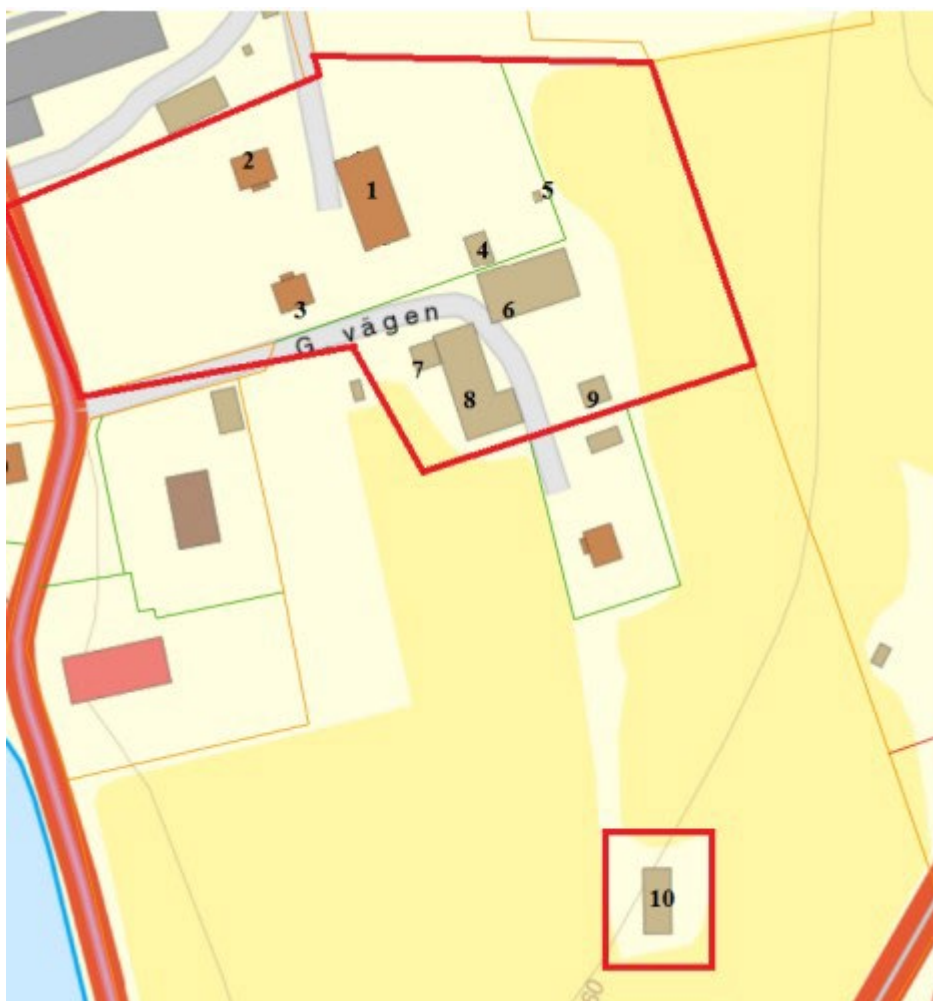
Figur 13. Situationsplan. Byggnadsminnets skyddsområde markerat med röd linje.

1. Huvudbyggnad
2. Flygelbyggnad
3. Flygelbyggnad
4. Matbod
5. Före detta avträde
6. Ladugård
7. Mindre lada
8. Lada
9. Sockenmagasin
10. Tröskloge

- Byggnaderna markerade nr 1–10 får inte rivas, flyttas, byggas om eller på annat sätt förändras till sin exteriör.
- I byggnad 1–4 och 7 och 10 får ingrepp inte göras i stomme eller rumsindelning från tiden före 1950. Ingrepp eller ändring får heller inte göras i fast inredning från tiden före 1950.
- Byggnaderna ska underhållas så att de inte förfaller. Vård och underhållsarbeten ska utföras på ett sådant sätt att det kulturhistoriska värdet inte minskar.
- Det område kring byggnaderna som på situationsplanen avgränsas med röd linje ska hållas i ett sådant skick att byggnadsminnets karaktär inte förvanskas. Nybyggnad och uppsättande av staket eller andra anordningar får inte ske inom detta område. Ej heller får nya vägar anläggas eller skyltar sättas upp inom området utan länsstyrelsens tillstånd.
