Hyttarbetarkasern i Laxsjön

Hyttarbetarkasernen i Laxsjön uppfördes 1833 i murad slagg från den närliggande hyttan enligt den Geislerska metoden. På gården finns också en mindre byggnad som fungerade som övernattningsbostad för smeder. Hyttarbetarbostaden och tillhörande mindre byggnad förklarades som byggnadsminne 1991.

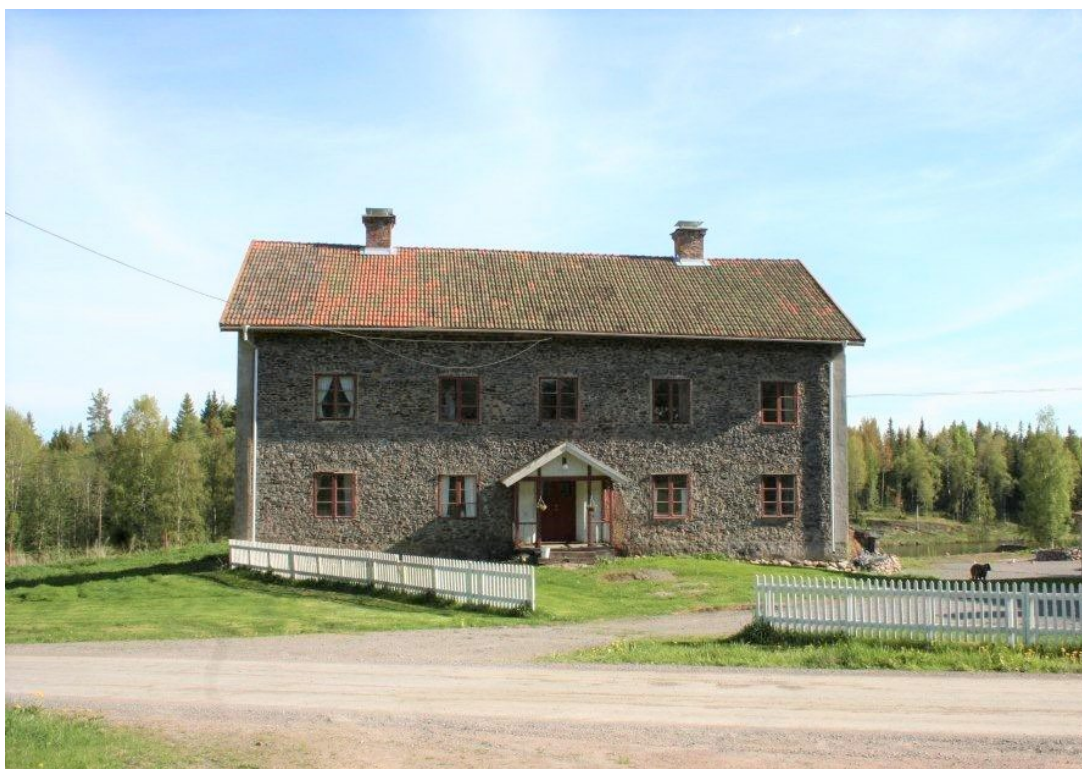
Foto: Länsstyrelsen i Dalarnas län.

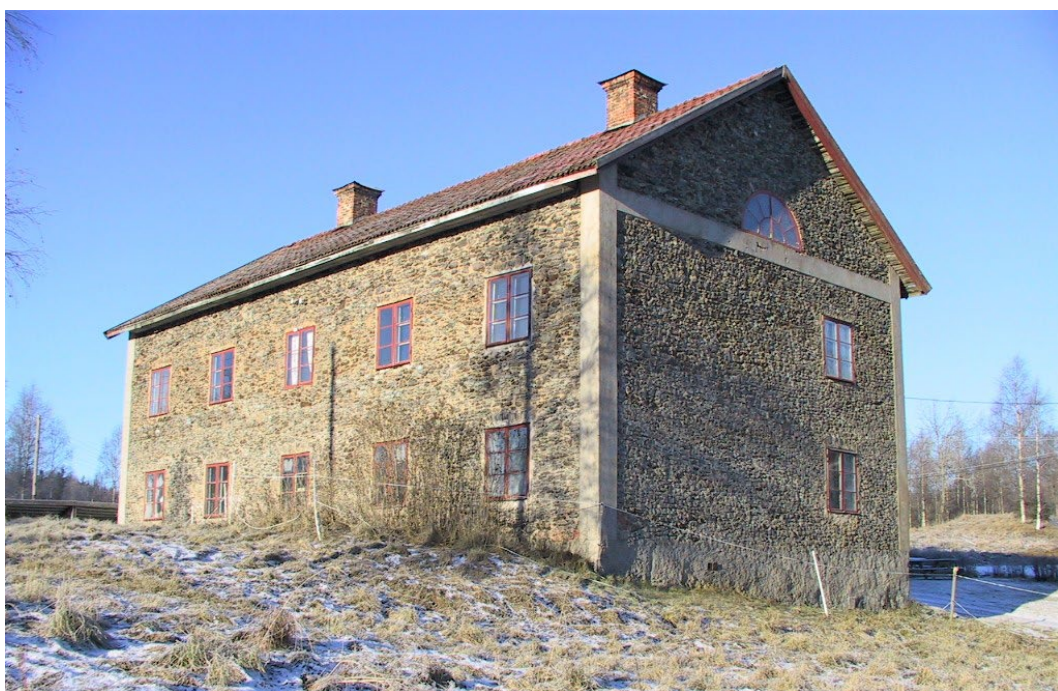
Figur 1. Byggnaden sedd från öst. Foto: Länsstyrelsen i Dalarnas län.

Hyttarbetarkasernens byggnadsteknik med byggnadsmaterial av masungsslagg anknyter till den så kallade Geislerska metoden. Denna metod innebar att slaggbitar i lämplig storlek plockades direkt från varpen. Med hjälp av vanligt kalkbruk murades väggarna i förband. Slaggstyckenas håligheter och ojämnheter gjorde att styckena fäste i varandra och bidrog till hållfastheten.

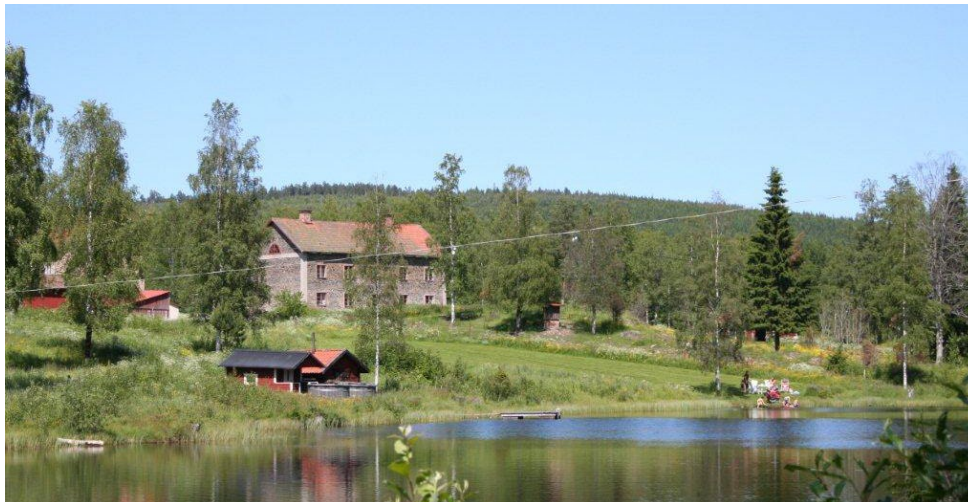
Figur 2. Byggnadens läge på en höjd över sjön. . Foto: Länsstyrelsen i Dalarnas län.

Hyttområdet är avskild beläget i skogen på gränsen mellan Grangärde och Stora Tuna socknar. Av hyttens byggnader återstår endast ett område med ruiner med bland annat slaggpelare från ett cirka 70 meter långt kolhus, dammar och rester av ett kanalsystem. Hyttarbetarkasernen ligger på andra sidan vägen från kolhusruinen. Under tiden för hyttens verksamhet i Laxsjö fanns även en herrgårdsliknande förvaltarbostad, ett stort lantbruk, arrendegårdar, bruksbod, kvarn och torpställen.

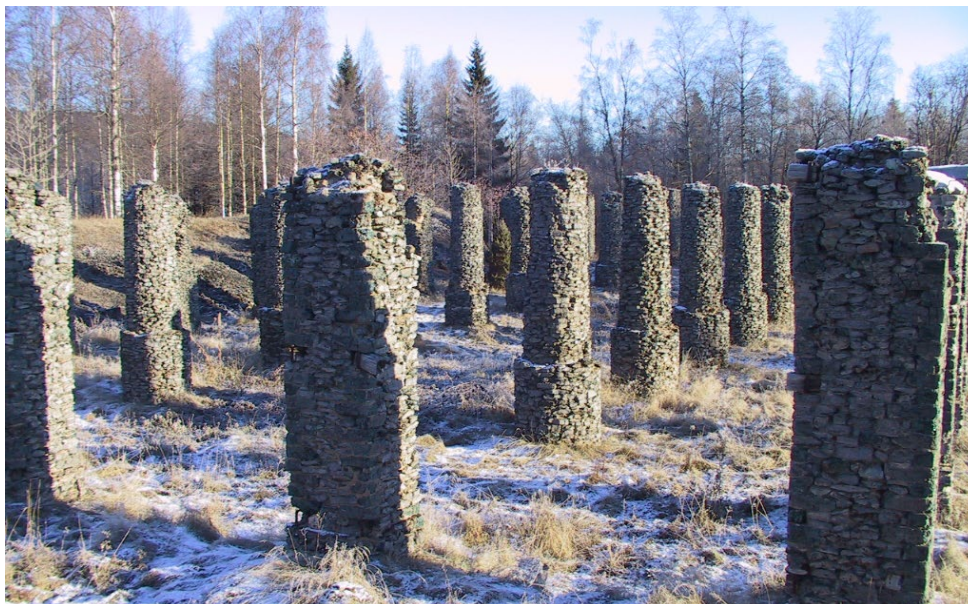
Figur 3. De resterande slaggpelarna från kolhuset som tidigare stått på platsen. Foto: Länsstyrelsen i Dalarnas län.

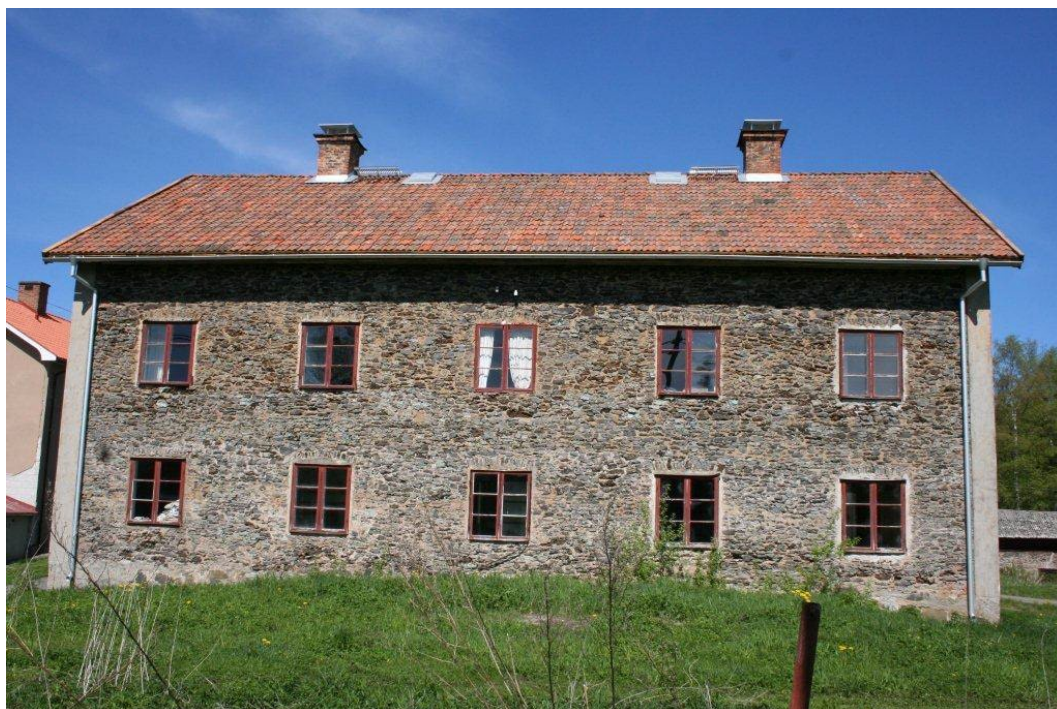
Figur 4. Södra långsidan mot vattnet. Foto: Länsstyrelsen i Dalarnas län.

Hyttarbetarbostaden i två våningar har sadeltak. Huset mäter cirka 20 x 11 meter. Förstukvist och taktegel har sannolikt tillkommit senare. Huset tillhör de få byggnader som murades av obearbetad slagg och sedan lämnades med oputsade fasader. Ett kännetecken för den hustypen är murarnas skiftningar i slaggens färger och ytans oregelbundna struktur. Huset är såväl exteriört som interiört välbevarat.

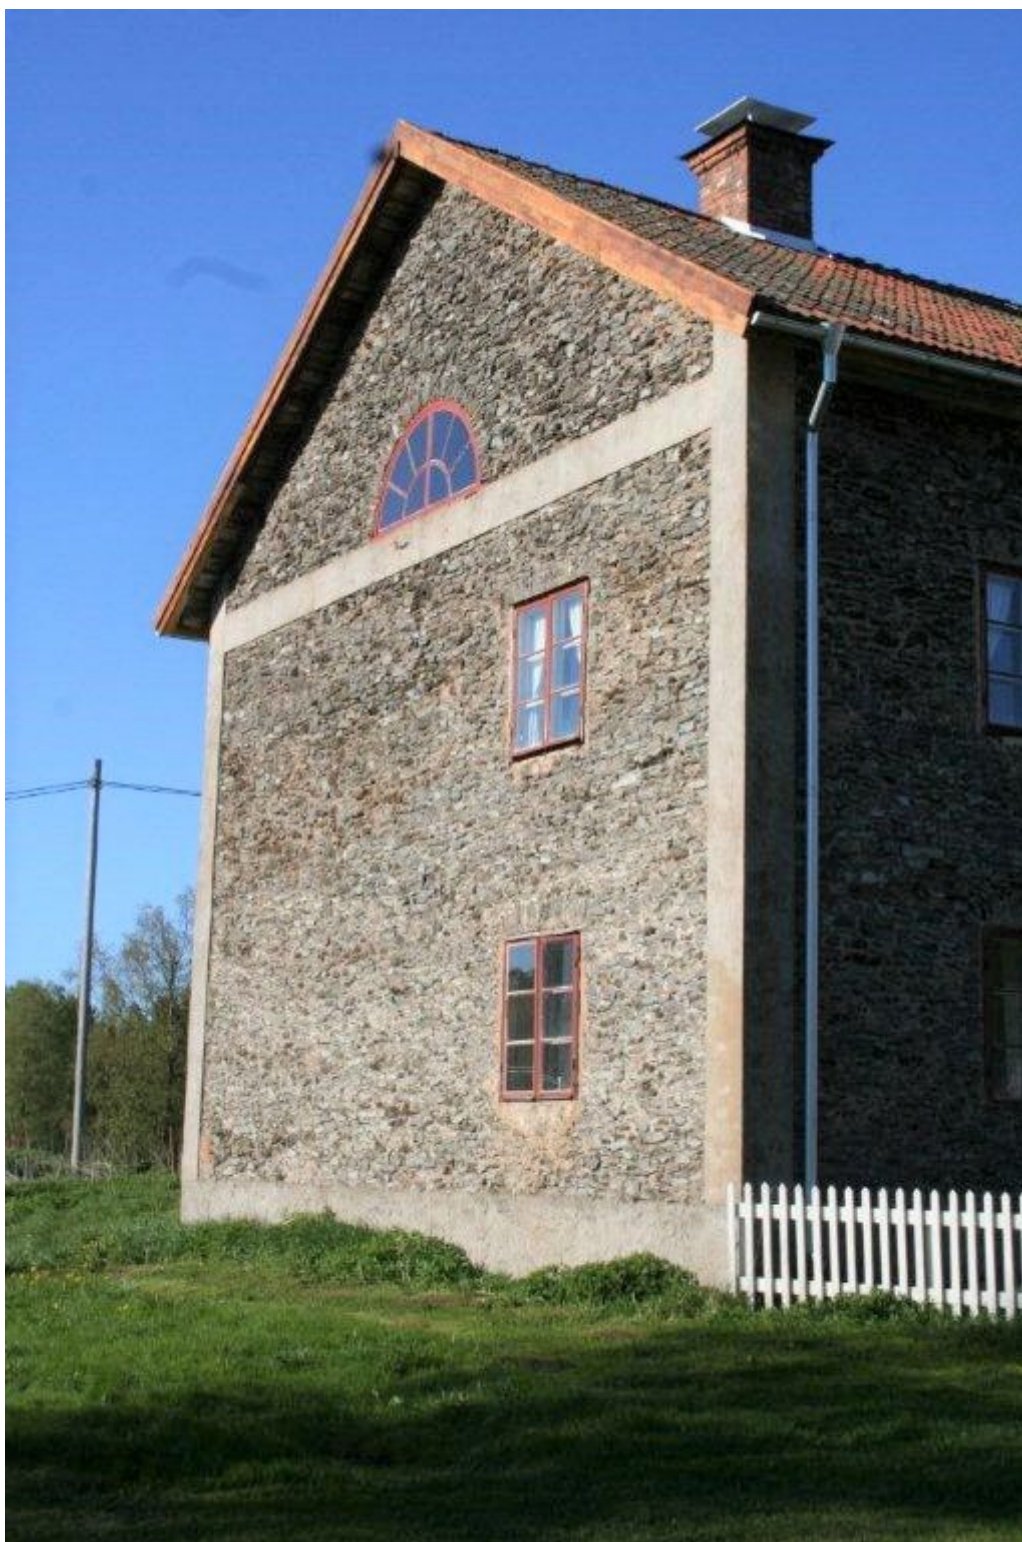
Figur 5. Östra gaveln med lunettfönster. Notera de putsade partierna i fasaden. Foto: Länsstyrelsen i Dalarnas län.
